INFORME DE AUDITORÍA N° 28530-2024-CG/MPROY-AC

AUDITORÍA DE CUMPLIMIENTO
AUTORIDAD NACIONAL DE INFRAESTRUCTURA – ANIN
LIMA

**“PROCESO DE PROCURA Y EJECUCIÓN DE LA OBRA
DEL HOSPITAL DE APOYO POMABAMBA II-1, PAQUETE
2 SALUD DEL PLAN INTEGRAL DE RECONSTRUCCIÓN
CON CAMBIOS, EN EL MARCO DEL ACUERDO DE
GOBIERNO A GOBIERNO”**

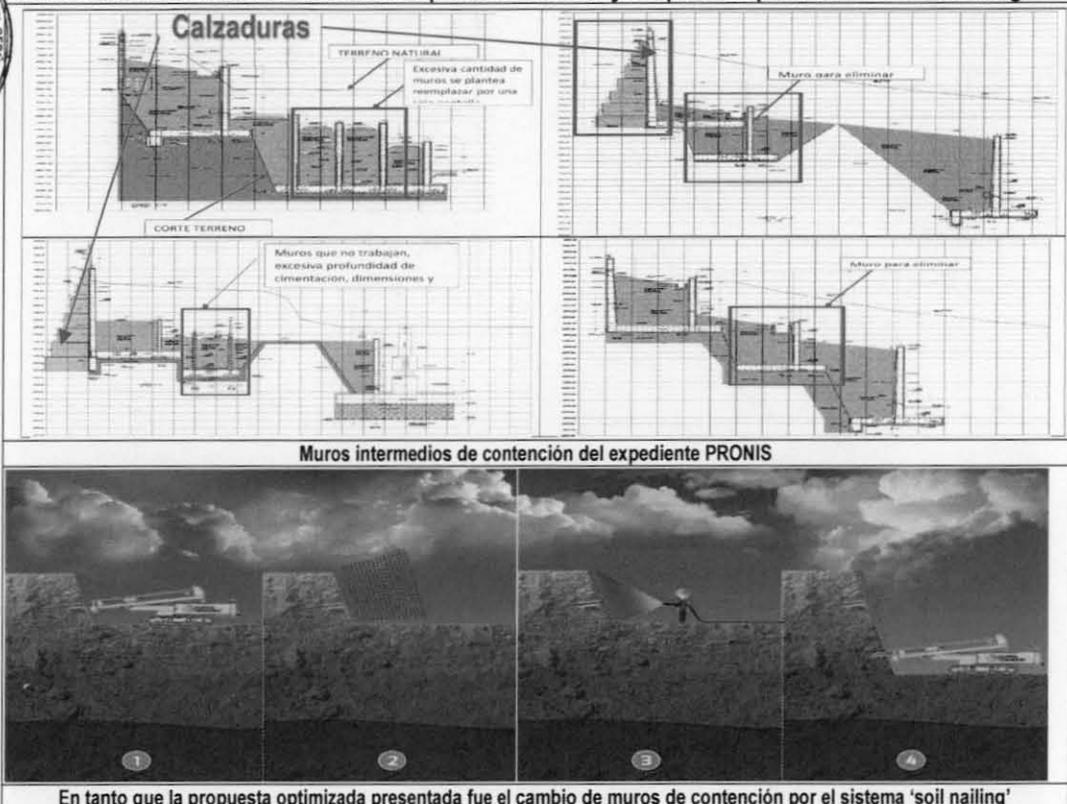
Imagen n.º 3

Muros intermedios de contención del expediente PRONIS y Propuesta optimizada con Soil nailing

En tanto que la propuesta optimizada presentada fue el cambio de muros de contención por el sistema 'soil nailing'

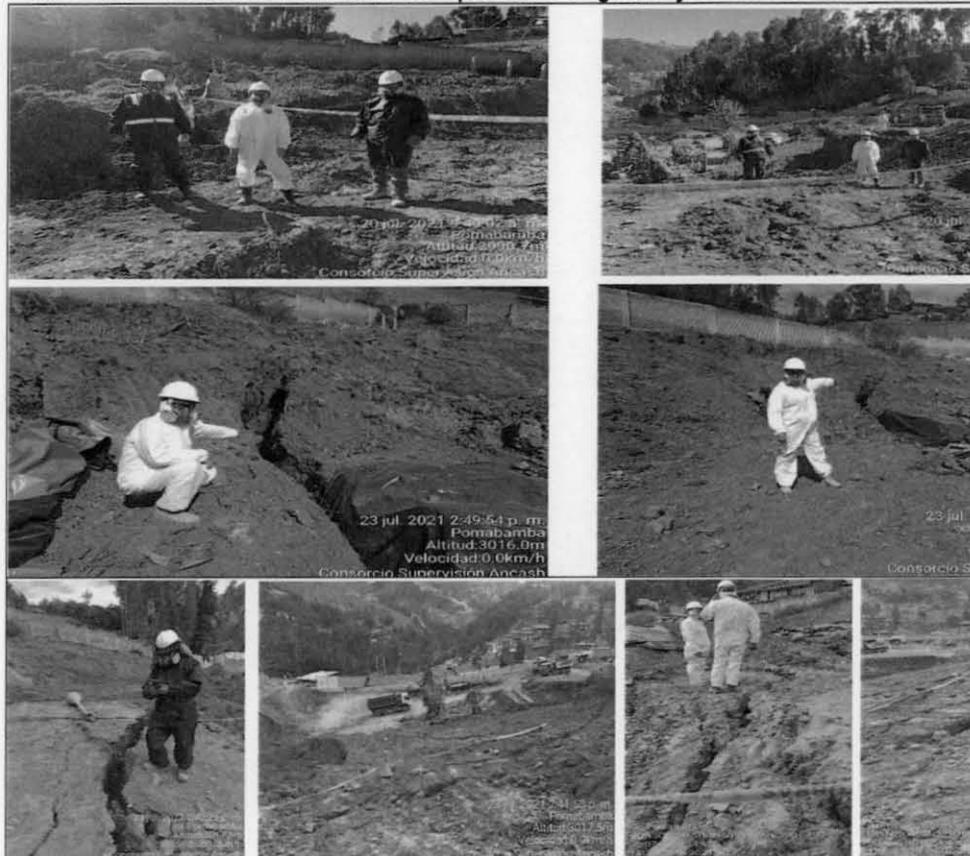
Imagen n.° 5

La inestabilidad del talud se inició el día 20 de julio de 2021, con la presencia de grietas en la parte superior del terreno, y el 23 de julio de 2021, se produjo un asentamiento que no fue reportado por el Contratista, tal como se muestra en las imágenes siguientes.

Inicio de la inestabilidad del talud con la presencia de grietas y asentamiento del terreno

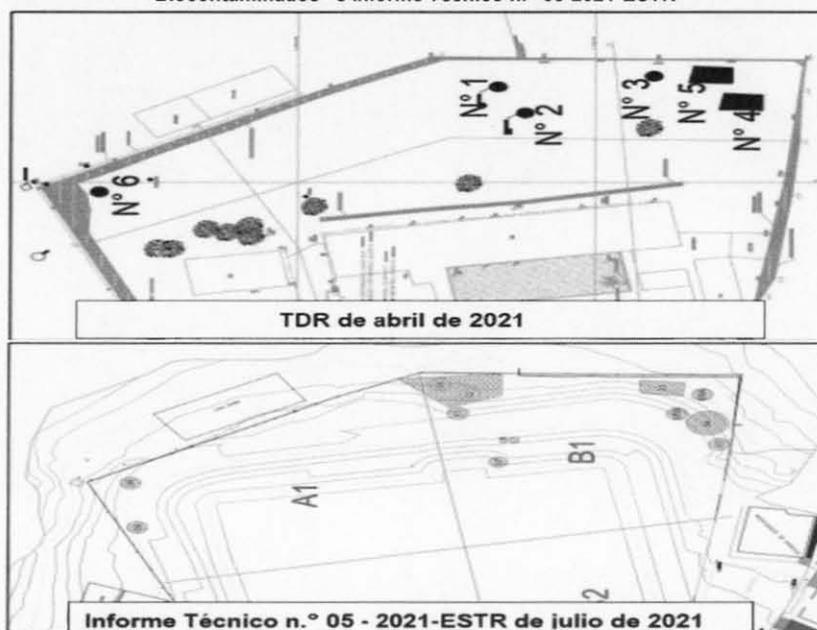
Imagen n.º 5

Comparativo de la ubicación de fosas con residuos biocontaminados TDR Extracción, Recolección, Adecuación, Transporte y/o Disposición Final de Residuos Hospitalarios Biocontaminados” e Informe Técnico n.º 05-2021-ESTR

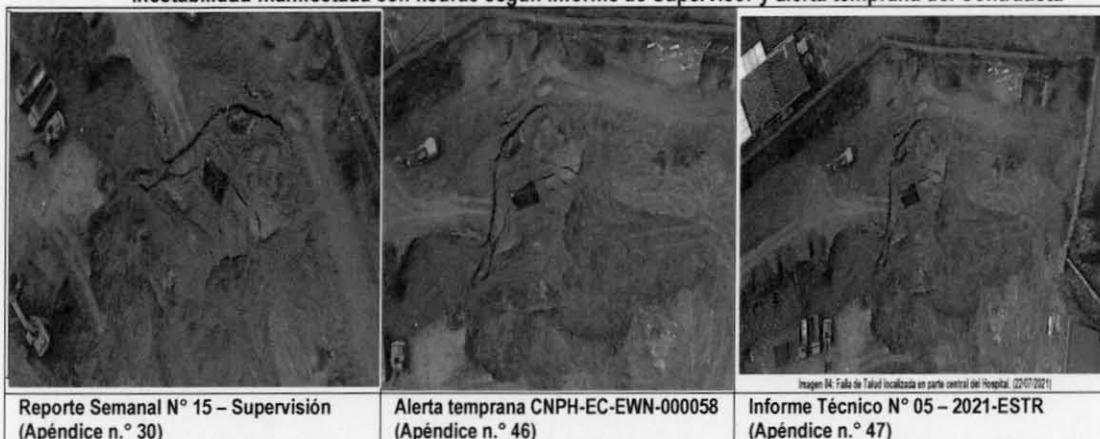
Imagen n.° 7
Inestabilidad manifestada con fisuras según informe de Supervisor y alerta temprana del Contratista

Por otro lado, el Contratista a través de la alerta temprana CNPH-EC-EWN-000058 de 26 de julio de 2021 (**Apéndice n.° 46**) señaló que el asentamiento con deslizamiento ocurrió el 26 de julio de 2021; sin embargo, se evidencia que estas se produjeron antes⁵⁴. Al respecto, la inestabilidad se manifestó con las fisuras desde el 20 de julio de 2021, según información del Supervisor de Calidad; quien presentó en el Informe Técnico n.° 05 – 2021-ESTR (**Apéndice n.° 47**) fotos del 22 de julio de 2021 y en el Informe Reporte Semanal N° 15 de supervisión (**Apéndice n.° 30**) presenta fotos del 23 de julio de 2021; las mismas que son similares a las que presentó el Contratista en la mencionada alerta temprana, según se muestra en la imagen siguiente:

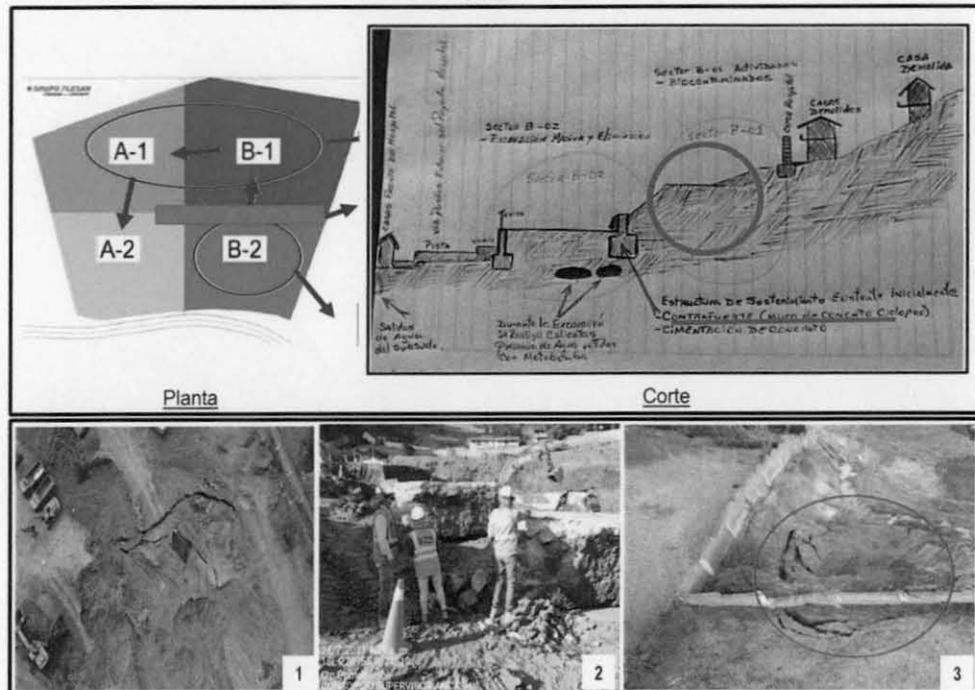
Cuadro n.º 7

Esquema (planta y corte) – Muro de sostenimiento entre los sectores B-1 y B-2, demolido por el Contratista el 23 de julio de 2021, con el posterior asentamiento en el interior de la obra

- Notas:** (1) 23 de julio de 2021: Primer asentamiento, en el interior de obra aún no se hay perjuicio al cerco perimétrico.
 (2) 28 de julio de 2021: Se retiraron más bloques de concreto que servían como contención.
 (3) 29 de julio de 2021: Se produjo el asentamiento del talud, con afectación a terrenos de terceros y desplome del cerco perimétrico.

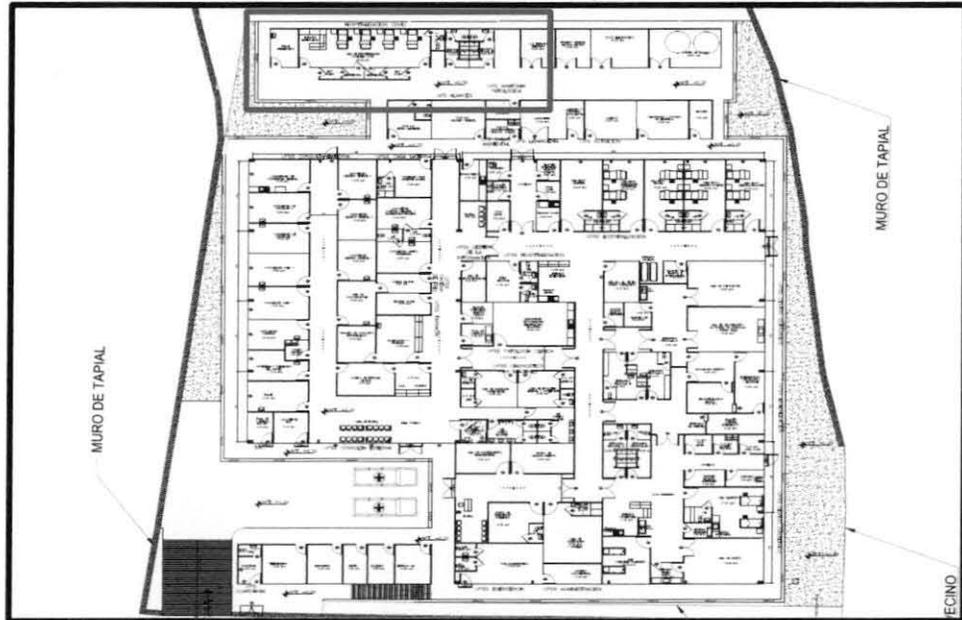
Imagen n.° 12
Plano de Arquitectura del Hospital de Contingencia de Pomabamba

Fuente: Lámina A – 01 (marzo 2021 escala 1:250) con el título "Layout de distribución interior – HT Pomabamba", anexo al correo CNPH-EC-Ccom-000113 (Apéndice n.° 129) de 8 de marzo de 2021 del Contratista.
