### INFORME DE AUDITORÍA N° 14795-2024-CG/GRLIB-AC

#### AUDITORÍA DE CUMPLIMIENTO MUNICIPALIDAD PROVINCIAL DE OTUZCO OTUZCO-OTUZCO-LA LIBERTAD

**“EJECUCIÓN DEL PROYECTO: MEJORAMIENTO DEL SERVICIO DE EDUCACIÓN INICIAL Y PRIMARIA DE LA I.E. N° 80302 DEL CASERÍO DE CASMICHE DEL DISTRITO DE OTUZCO – PROVINCIA DE OTUZCO – DEPARTAMENTO DE LA LIBERTAD”**

PERÍODO: 4 DE OCTUBRE DE 2018 AL 17 DE OCTUBRE DE 2019

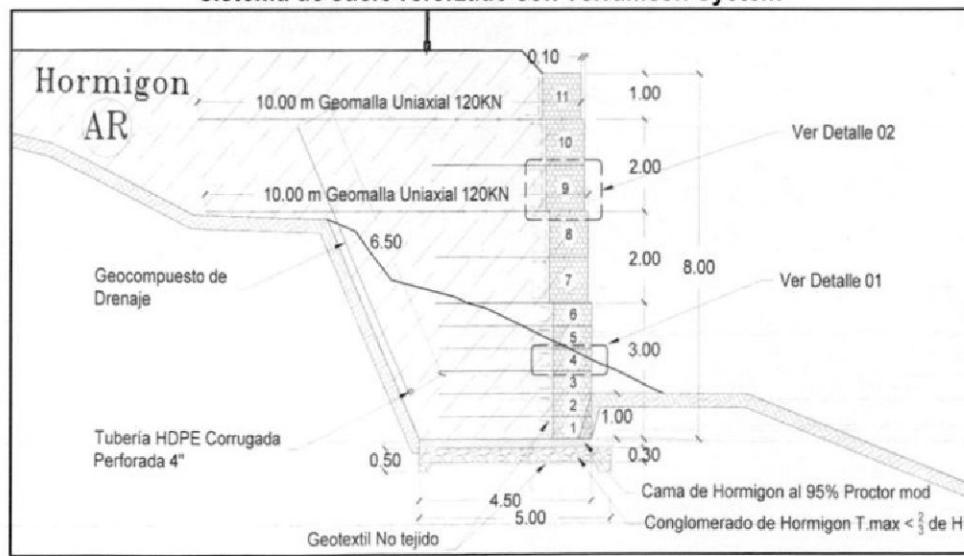
**Imagen n.º 2**  
**Detalle constructivo en perfil de la sección típica del muro de protección con sistema de suelo reforzado con Terramesh System**

De igual forma, el plano PE-01 antes mencionado (**apéndice n.º 8**), también indica entre otros, la estructura y conformación, los materiales a utilizar y el grado de compactación (95%) que deberían tener los materiales de relleno del citado muro de protección, como se muestra a continuación:

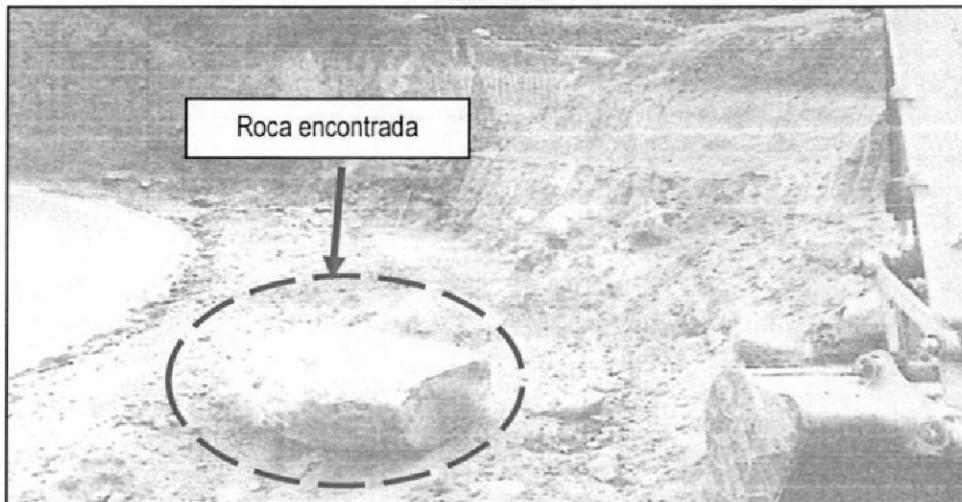
**Imagen n.º 3**

**Rocas encontradas durante la excavación para la cimentación del Muro de Protección**

Es de precisar que, de acuerdo al Glosario de términos de uso frecuente en los proyectos de infraestructura vial, aprobado mediante Resolución Directoral n.º 18-2013/MTC/14 de 14 de junio de 2013, se define el término roca fija como “Masas de rocas medianas o fuertemente litificadas que, debido a su cohesión y consolidación, requieren necesariamente el empleo sistemático de explosivos para su disagregación”; bajo esta definición, se observa que al ser rocas aisladas las cuales pese a su tamaño no requerían el uso de explosivos para su extracción, se evidencia que no existía presencia de roca fija como señaló el Supervisor de Obra.

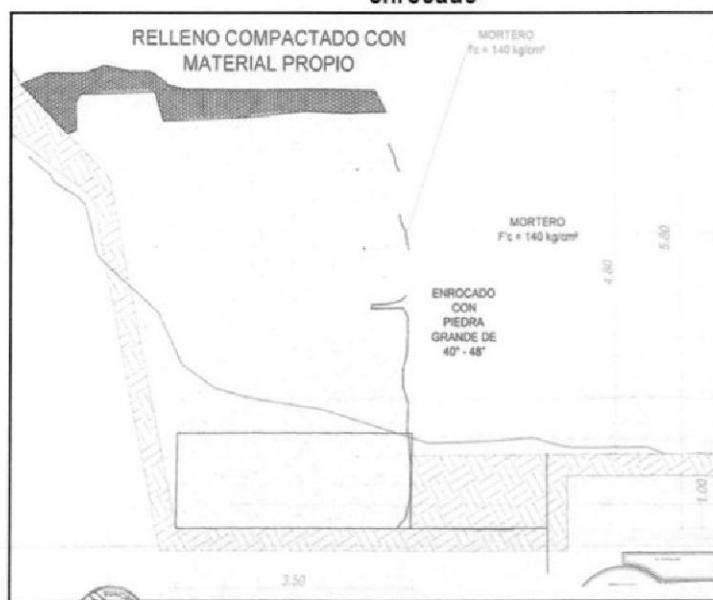
**Imagen n.º 4**  
**Detalle constructivo de la sección típica del muro de protección con enrocado**

Cabe resaltar que, en el plano MC-01 denominada Diseño de Muro de Protección del expediente técnico reformulado (**Apéndice n.º 23**) se aprecia que las dimensiones de la sección típica del muro de protección con enrocado (altura 5.80 m., base de 3.50 m. y una profundidad de cimentación de 1,00 m.) fueron variadas con respecto al muro de protección proyectado en el Expediente Técnico de la primera (I) etapa del Proyecto; además de ello, en el mismo plano también se observa que el citado muro de protección estaba proyectado para ser construido con piedras grandes de 40" a 48" y mortero de  $f_c = 140 \text{ kg/cm}^2$ . Adicionalmente, se aprecia que sobre el enrocado del citado muro deberá colocarse relleno compactado con material propio; sin embargo, no se ha evidenciado que la entidad haya efectuado la citada compactación del material de relleno, indicado en el plano que se muestra a continuación:

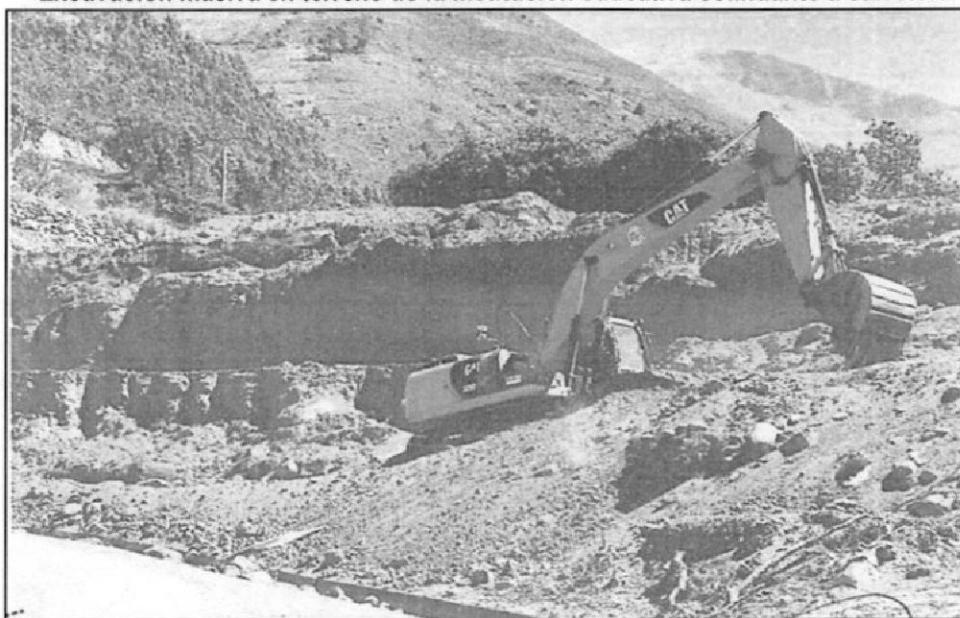
**Imagen n.º 5**  
**Excavación masiva en terreno de la institución educativa colindante a carretera**

Asimismo, de la revisión al mencionado Expediente Técnico reformulado (**apéndice n.º 23**) se advierte que no se encontró la Memoria de Cálculo Estructural que sustente la modificación del dimensionamiento del muro de protección, ni la justificación que este garantice la estabilidad del terreno en el cual se construiría la infraestructura educativa y por la cual fue proyectada el citado muro de protección. Cabe agregar que, el panel fotográfico de la Valorización única<sup>33</sup> (**apéndice n.º 27**), aprobada por la División de Liquidación y Supervisión de Obras<sup>34</sup> y declarada conforme por la Gerencia de Infraestructura y Acondicionamiento Territorial, evidencia que durante la ejecución de la obra se ha realizado trabajos de corte del terreno natural hasta el nivel de la carretera de penetración a la provincia de Otuzco, no observándose material semi rocoso ni presencia de rocas fijas, como se muestra en la siguiente imagen:

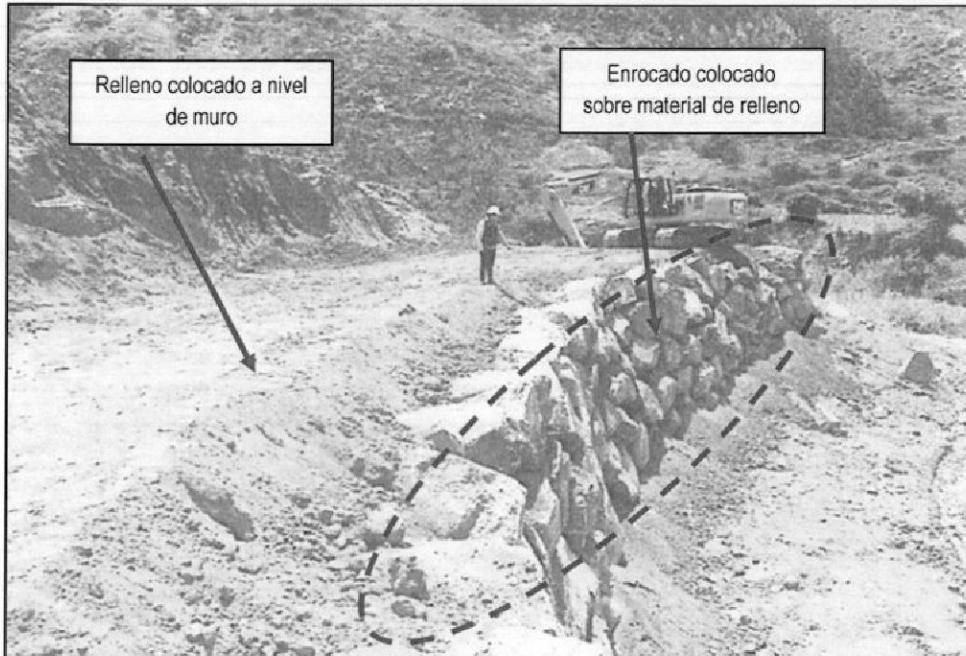
**Imagen n.º 6**  
**Excavación masiva en terreno de la institución educativa colindante a carretera**

Adicionalmente, también se aprecia que antes y después del apilamiento de las rocas mayores a 40" se colocó relleno con material propio, sin evidenciar que estos fueron compactados; precisándose que, al ser el terreno natural un suelo limoso de alta plasticidad posee un comportamiento particular que los hace susceptibles de presentar problemas asociados a baja resistencia al corte, excesivos cambios volumétricos y alta deformabilidad, por lo que, estamos frente a un suelo no controlado el cual conlleva a no garantizar la estabilidad del citado muro y por ende la protección ante deslizamiento del terreno en el cual se construyó la infraestructura educativa, como se muestra a continuación:

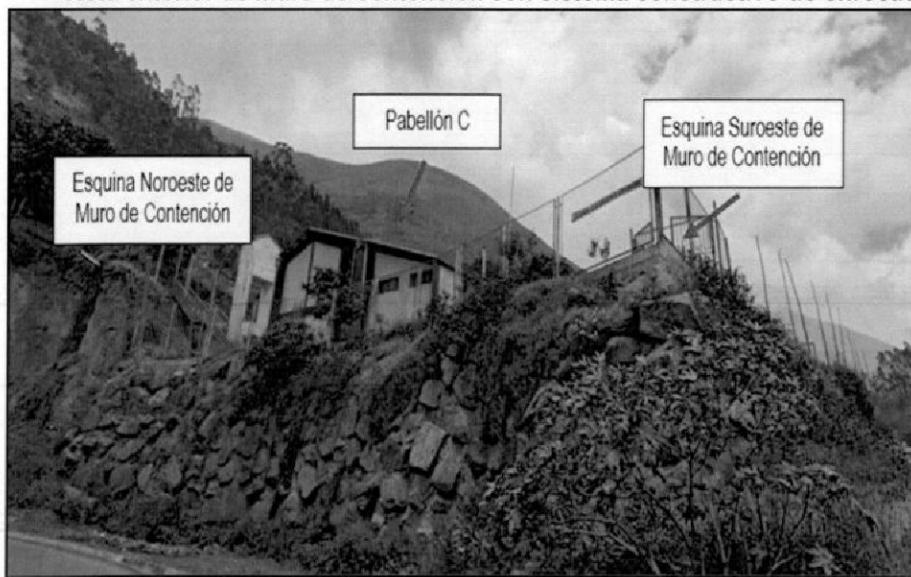
**Imagen n.º 7**  
**Vista exterior de muro de contención con sistema constructivo de enrocado**

Situación que fue confirmada a través del Acta de Inspección Física N.º 1 a la Obra (apéndice n.º 31) los días 26 y 27 de marzo de 2024 , donde se evidenció que el muro de protección con enrocado antes mencionado, presenta agrietamiento en su estructura, permitiendo que las rocas se vayan disipando del mortero usado como relleno de las ranuras formadas entre las referidas rocas, conllevando con ello a la presencia de vacíos y deformaciones en su estructura lo que genera la inestabilidad estructural del citado muro de protección con enrocado y por ende la inestabilidad del terreno de fundación en la cual se ejecutó la infraestructura educativa, como se muestra:

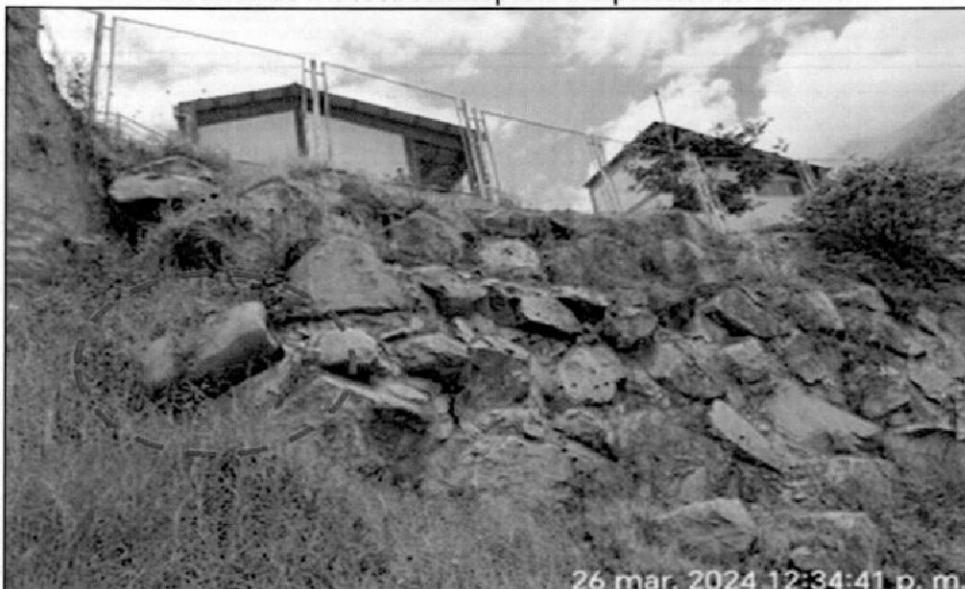
**Imagen n.º 8**

**Desprendimiento de rocas en esquina noreste de muro de contención, observando deslizamiento de una roca con respecto a la posición de su mortero**

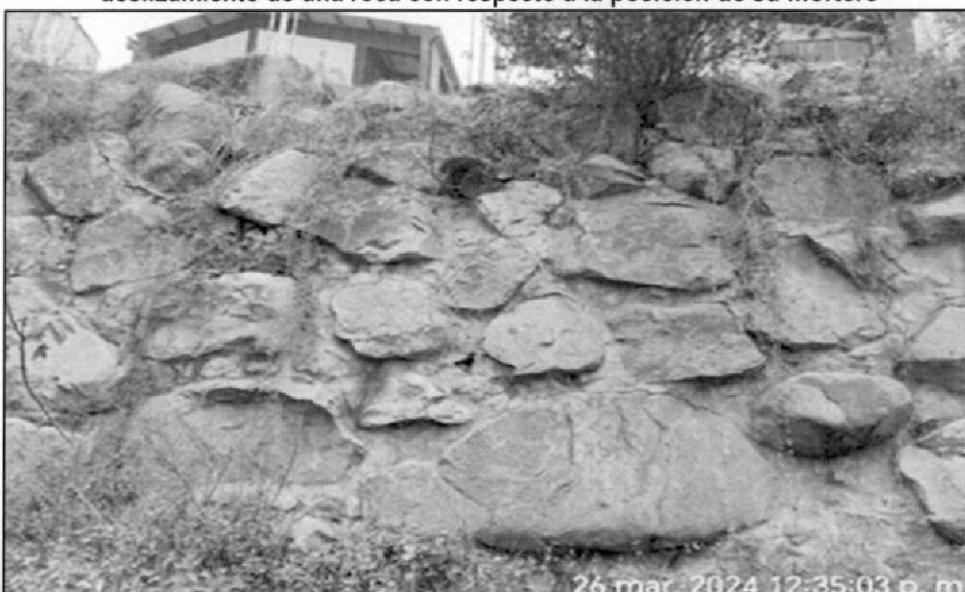
**Imagen n.º 9**

**Desprendimiento de rocas en esquina noreste de muro de contención, observando deslizamiento de una roca con respecto a la posición de su mortero**

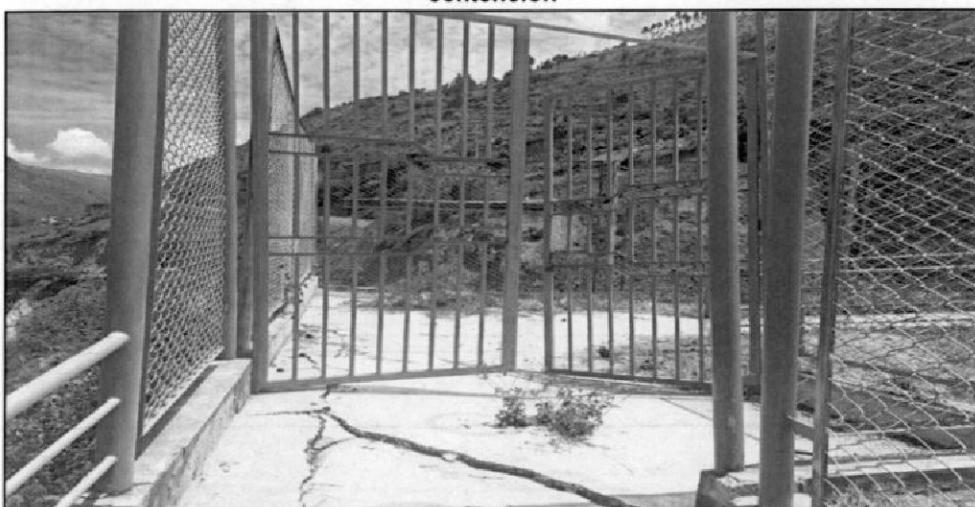
Imagen n.º 17

**Ingreso Principal a la Institución educativa con agrietamiento en veredas y sardineles producto del asentamiento del terreno e inestabilidad del muro de contención**

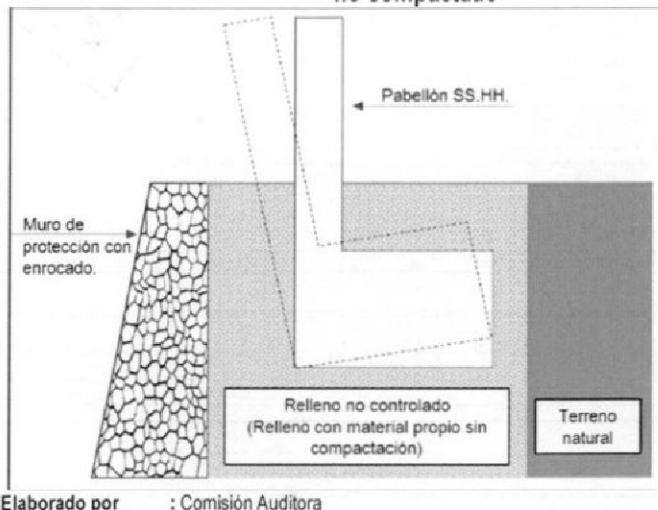
**Imagen n.º 21**  
**Comportamiento de las zapatas construidas sobre un terreno no controlado y no compactado**

Por lo que, al momento de ejecutar estas partidas, principalmente las zanjas para zapatas de los servicios higiénicos, se debió advertir que el suelo en el que se construiría la infraestructura de la institución educativa era inestable y no había sido controlado durante la ejecución de la primera (I) etapa del Proyecto.

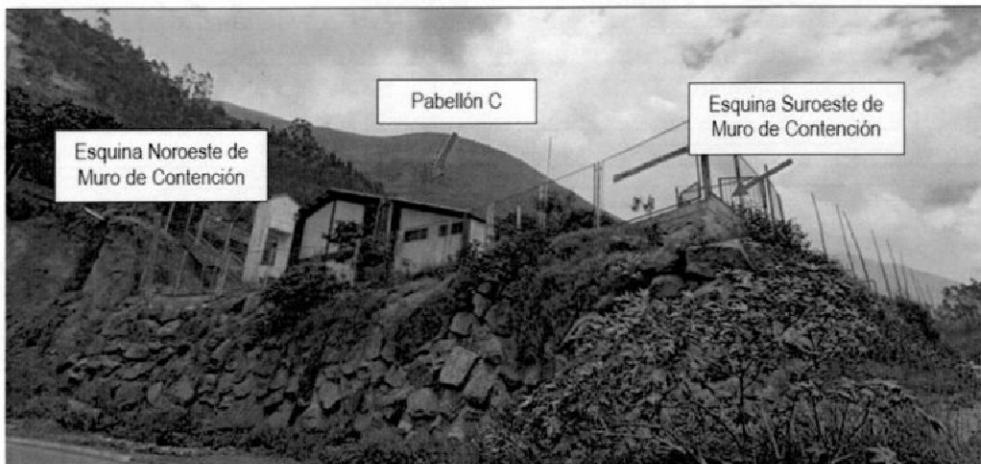
#### Imagen n.º 22

Muro de contención con sistema constructivo de enrocado cercano a Pabellón C, y colindante con vía PE-10A

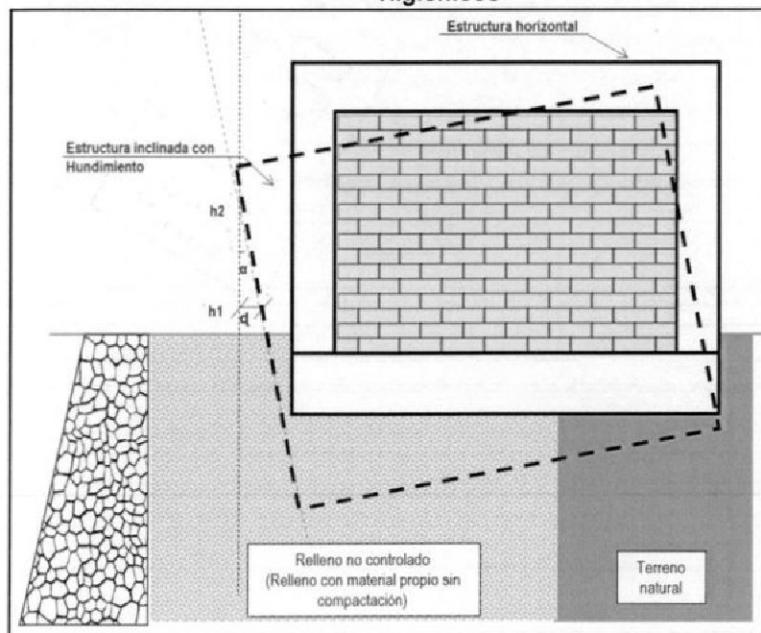
**Imagen n.º 24**  
**Consideraciones para medición de verticalidad de Pabellón de Servicios Higiénicos**

En razón a esto, se realizaron dos (2) mediciones referentes a la verticalidad de la infraestructura del Pabellón C (módulo de los SS.HH), verificando en la primera medición (M1) la verticalidad de la parte posterior del citado pabellón, y la segunda medición (M2) la verticalidad de la parte lateral sur, teniendo las siguientes consideraciones:

En tal sentido, los resultados obtenidos en el Cuadro n.º 8, evidencian que el pabellón de servicios higiénicos de la institución educativa n.º 80302 ha perdido verticalidad, pudiendo observarse grietas en el pavimento que rodea la estructura, lo que denota el hundimiento de la misma.

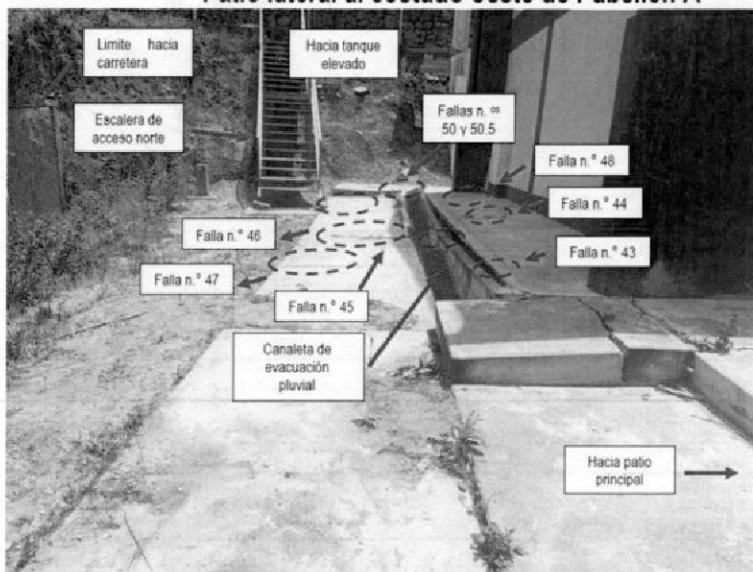
**Imagen n.º 26**  
**Patio lateral al costado oeste de Pabellón A**

Además, se observó también la presencia de una canaleta de evacuación pluvial paralela al costado del pabellón A (módulo de aulas), donde se apreció que esta se encuentra por debajo del nivel de las veredas colindantes, presentando grietas pronunciadas cercanas en el pavimento adyacente.

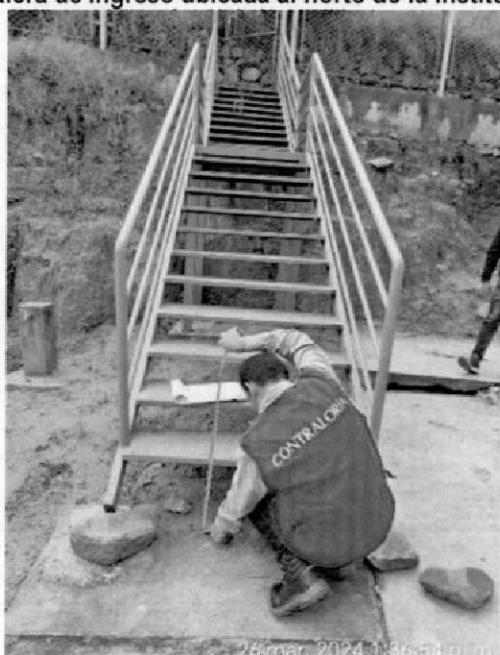
**Imagen n.º 27**  
**Escalera de ingreso ubicada al norte de la institución educativa**

Aunado a lo anterior se observó que la escalera metálica que sirve como entrada en la parte posterior (al norte) de la institución educativa se encuentra apoyada sobre dos piedras las cuales hacen una altura de 15 cm aproximadamente, dado que esta altura es insuficiente para llegar a la altura del pavimento existente, siendo que existe una altura de 34 cm entre el primer peldaño de la escalera metálica y el pavimento, como se muestra:

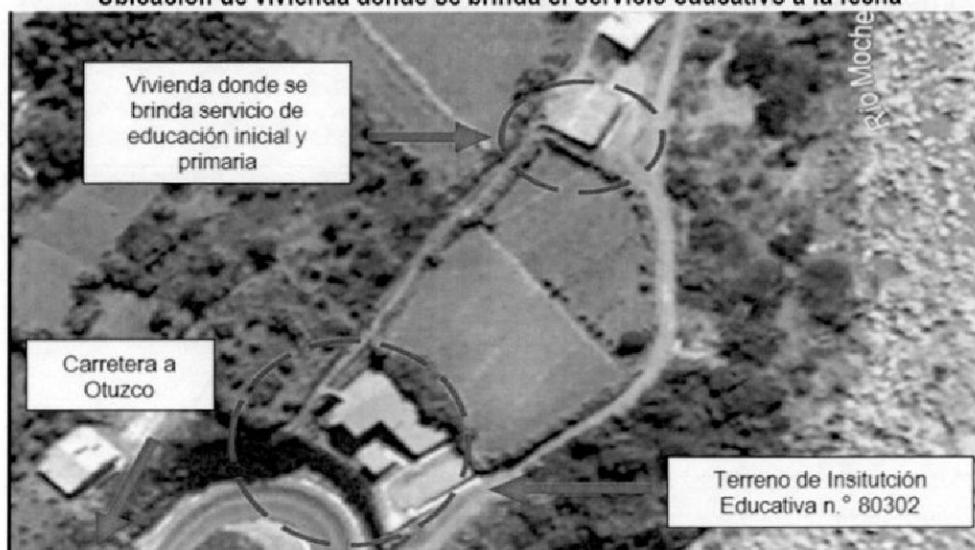
**Imagen n.º 28**  
**Ubicación de vivienda donde se brinda el servicio educativo a la fecha**

Del mismo modo, los trabajos realizados por el Contratista sin que se hayan presentado las pruebas que acrediten la calidad de la compactación del terreno de fundación, no garantizaron la estabilidad del terreno y la solidez de infraestructura educativa, conllevando con ello que el servicio educativo se brinde en una vivienda ubicada al noreste de la institución educativa, construida de material rustico, con paredes de adobe y calaminas en el techo, no asegurando la calidad ni la seguridad de los estudiantes.

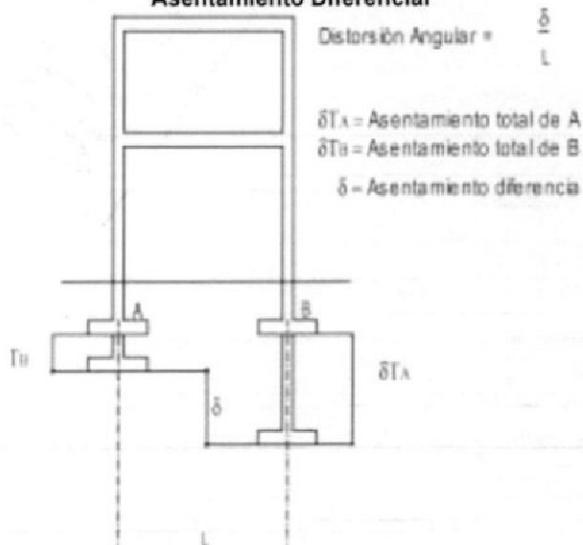
**FIGURA N° 5  
Asentamiento Diferencial**

DISTORSIÓN ANGULAR =  $\alpha$

$\alpha = \delta / L$	DESCRIPCIÓN
1/150	Límite en el que se debe esperar daño estructural en edificaciones convencionales.
