**INFORME DE HITO DE CONTROL**  
**N° 006-2024-OCI/0069-SCC**

**“EJECUCIÓN DE LA OBRA: MEJORAMIENTO Y  
AMPLIACIÓN DE LOS SERVICIOS DE INNOVACIÓN  
PRODUCTIVA Y TRANSFERENCIA TECNOLÓGICA EN LA  
CADENA DE VALOR DE PRODUCTOS PROCESADOS DE  
FRUTAS, HORTALIZAS, LEGUMBRES, CEREALES  
(ARÁNDANOS, MARACUYÁ, PIÑA, PIMIENTO, AJÍ, CHÍA Y  
QUINUA) Y LÁCTEOS EN EL CITE AGROINDUSTRIAL  
CHAVIMOCHIC, DISTRITO DE VIRÚ, PROVINCIA DE VIRÚ,  
DEPARTAMENTO DE LA LIBERTAD - CUI: 2486406”**

**HITO DE CONTROL N° 9  
EJECUCIÓN DE OBRA/ ADICIONAL DE OBRA N° 2,**

**DEL 22 AL 28 DE FEBRERO DE 2024**

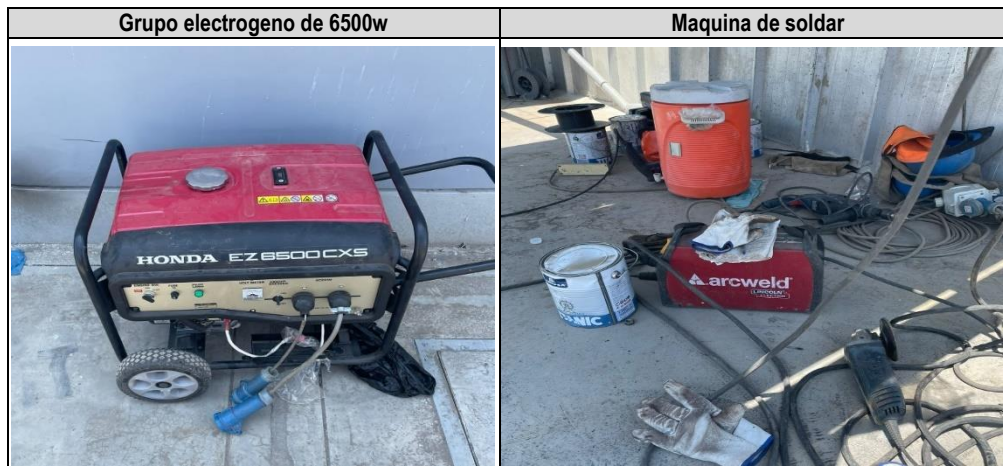
Toma fotográfica n.º 1

Para la ejecución de los trabajos de soldadura el contratista viene usando un equipo de soldar Inversora Arcweld, de diseño compacto y ligero, y para dotar de energía a dicho equipo y otras herramientas eléctricas cuenta con un grupo electrógeno de 6500 watts de potencia tal como se puede apreciar en las tomas fotográficas siguientes:

Sobre el particular, lo solicitado en el expediente técnico corresponde a un motosoldadora de 250 amp. equipo que no requiere de energía eléctrica ya que trae su propio generador de energía eléctrica que es necesaria para el fin de la soldadura, esto evita paralizaciones cuando no se cuenta con fluido eléctrico en el lugar de trabajo.

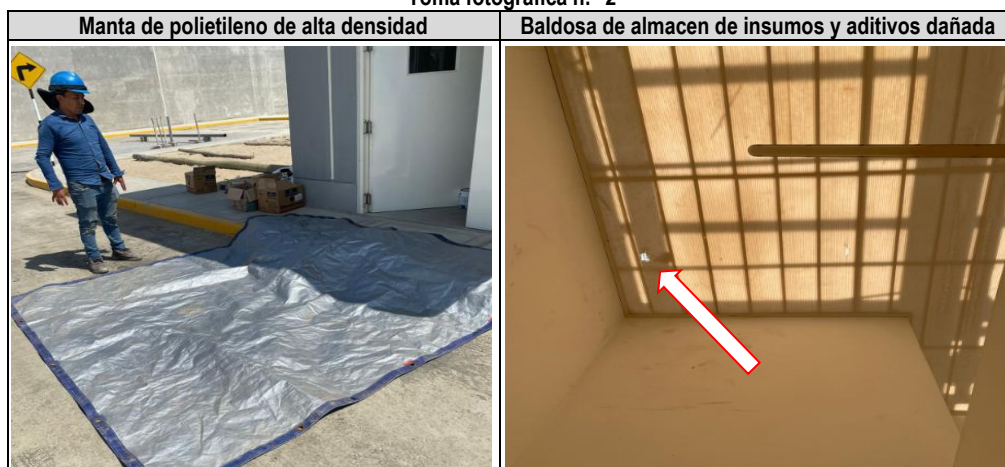
**Toma fotográfica n.º 2**

Para la realización de la partida 01.01.04.02 Manta ignifuga de protección de instalaciones y baldosas de falso cielo raso existente, el contratista cuenta con un cobertor que se encuentra guardada en el depósito de obra, sin uso, material que debe de proteger las instalaciones del falso cielo, hecho que no ocurre, tal como se puede ver en las tomas fotográficas siguientes:

De las tomas fotografías, se evidencia que el contratista ha suministrado una manta de polietileno de alta densidad de 3.00x3.00 m.; de características que no corresponde a lo solicitado, y se encuentra almacenada sin utilizar. El suministro de la manta debería utilizarse para proteger las instalaciones del falso techo del bloque G durante las actividades de desmontaje, soldadura e instalación de TR4; sin embargo, no se está llevando a cabo esta protección, lo que ha resultado en daños y suciedad en las baldosas del área mencionada.

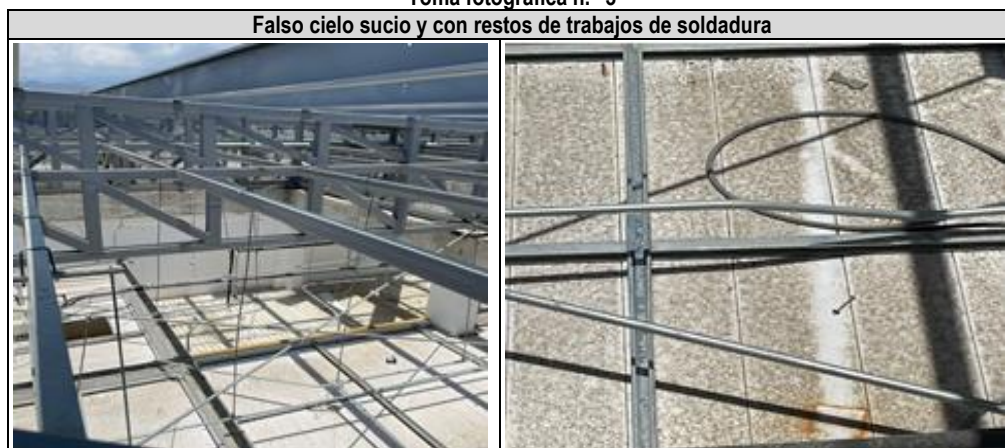
**Toma fotográfica n.º 3**

Es preciso señalar que, el material suministrado por el contratista no cumple con las características solicitadas en el expediente técnico del adicional de obra, lo requerido según los precios de costos unitarios era dos (2) rollos de 1.52 m de ancho x 50 m de largo de *"Lona o manta de tejido ignífugo de fibra de vidrio resistente hasta los 550°C, con un espesor de 0.90 mm y que cumpla con la Norma NFPA 701 para protección en trabajos calientes"*, destinada a proteger los equipos, instalaciones y baldosas del falso techo existente, durante los trabajos de montaje y soldadura de la nueva estructura metálica; sin embargo, esta actividad no se está llevando a cabo, como se puede observar en las fotografías siguientes:

Lo descrito advierte que el contratista, viene incumpliendo con proporcionar y usar los materiales adecuados, comprometiendo las instalaciones que se encuentran en el bloque G, toda vez que vienen deteriorándose al no contar con la protección provisional prevista.

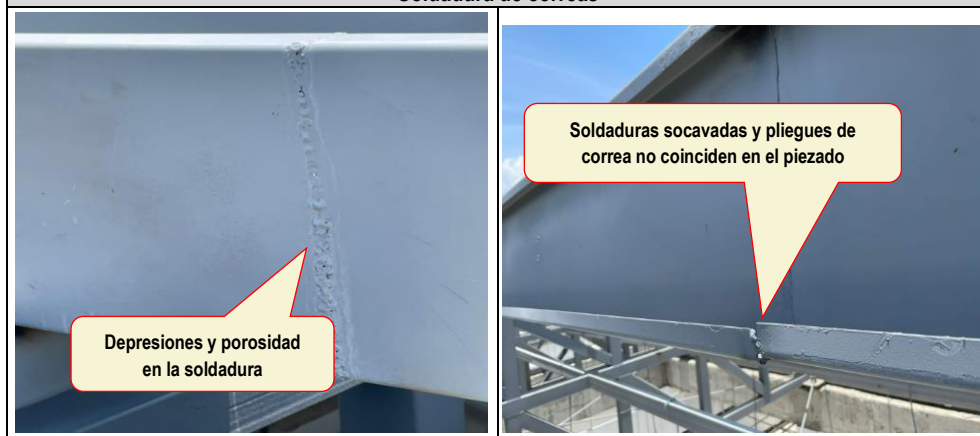
**Toma fotográfica n.º 6**

Así mismo, las soldaduras realizadas en las correas presentan irregularidades en su estructura como puede observarse en las tomas fotográficas siguientes:

**Soldadura de correas**

Al respecto, se viene inobservando la *Norma E0.90 ESTRUCTURAS METÁLICAS, en su capítulo 13 fabricación, montaje y control de calidad, 13.2 fabricación*, señala que:

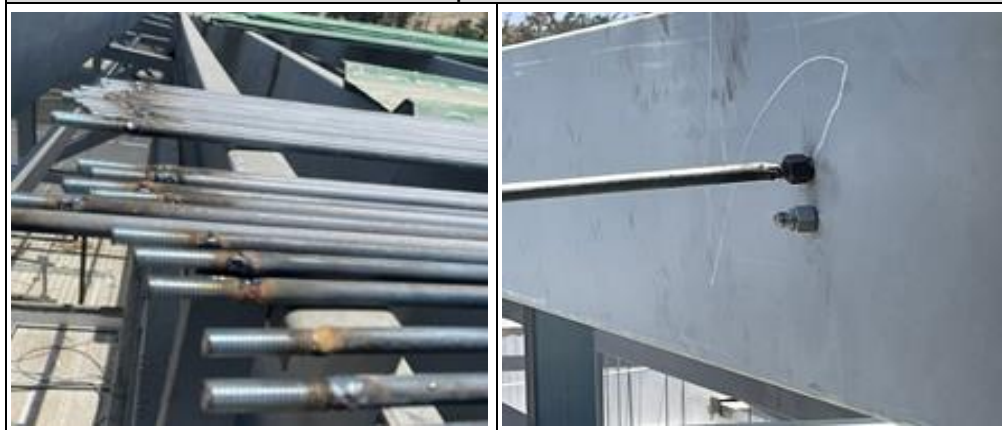
Toma fotográfica n.º 8

**Arriostres con puntas soldadas roscadas**

Para el suministro e instalación de los arriostres el contratista vienen empleando varillas de acero liso ASTM A36, y en los extremos se vienen soldando espárragos zincados roscados, las cuales carecen de especificaciones técnicas; al respecto, los planos de estructuras metálicas indican que los arriostres de correas deben ser de barras lisas con extremos roscados, sin especificar que deban soldarse roscas, conforme se puede apreciar en el gráfico siguiente:
