**INFORME DE HITO DE CONTROL
N° 003-2024-OCI/0164-SCC**

**“SERVICIO DE OPERACIÓN DE SUBESTACIONES DE
POTENCIA, GRUPOS TÉRMICOS, CENTRO DE CONTROL Y
EQUIPOS AUTOMATIZADOS DE ELECTROCENTRO S.A.”**

**HITO DE CONTROL N° 01 – PERFECCIONAMIENTO
CONTRACTUAL, ADELANTO DIRECTO, INICIO Y EJECUCIÓN
DEL SERVICIO.**

Además, se realizó visitas de verificación física del servicio los días 1 y 2 de febrero de 2024, se visitó la subestación eléctrica de Ninatambo en la provincia de Tarma, departamento de Junín y los días 6 y 7 de febrero de 2024 se visitó la subestación eléctrica del Centro Poblado de Mollepata del distrito, provincia y departamento de Ayacucho, quedando registrados los detalles en las Actas de Inspección Física n.° 01-2024-OCI-ELECTROCENTRO y n.° 02-2024-OCI-ELECTROCENTRO respectivamente.

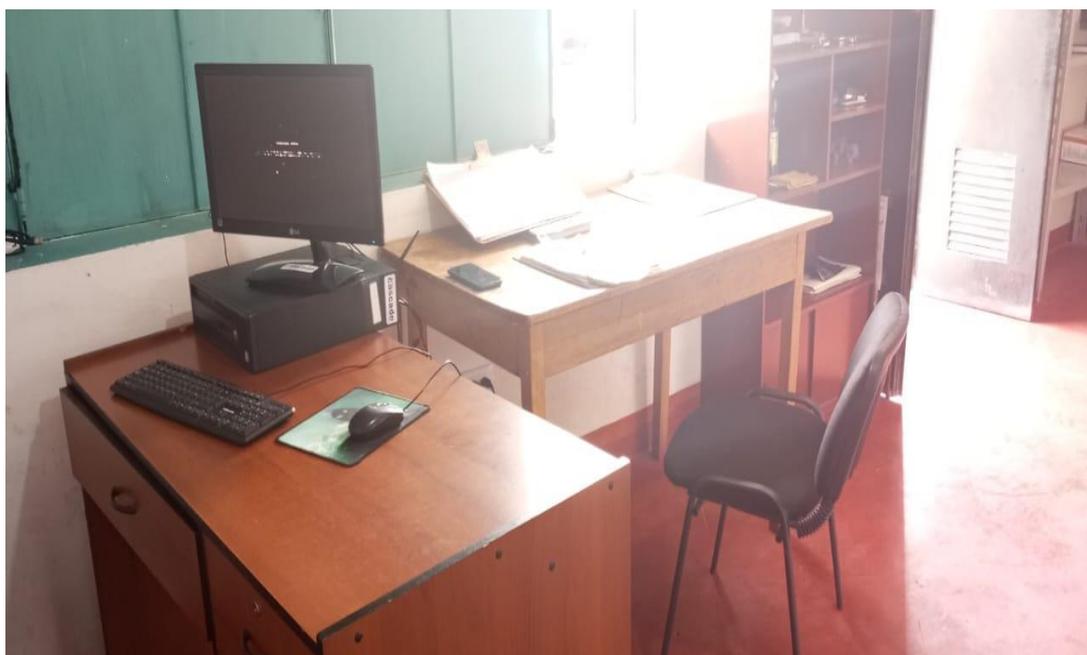
Imágenes n.º 2

Similar situación se advierte, en la visita física realizada a la subestación del Centro Poblado de Mollepata, del distrito, provincia y departamento de Ayacucho; en el numeral 2 del Acta de Inspección Física n.º 02-2024-OCI-ELECTROCENTRO, se detalla, que no se asignó al personal técnico – operador los siguientes insumos y enseres: lubricante antioxidante o antifricción, solvente dieléctrico, multímetro, juego de dados con ratchet de 3/8 a 3/4, martillo de 4 libras, correa con estrobo, maleta de herramientas mecánicas, maleta de herramientas eléctricas, pistola laser para medición de temperatura, indicador de secuencia de fases, puesta a tierra temporal, arnés con línea de vía los escritorios y sillones ergonómicos, además, los módulos personales y muebles de escritorio son del anterior contratista el detalle se muestra a continuación:

Materiales y enseres no entregados en la subestación de Mollepata

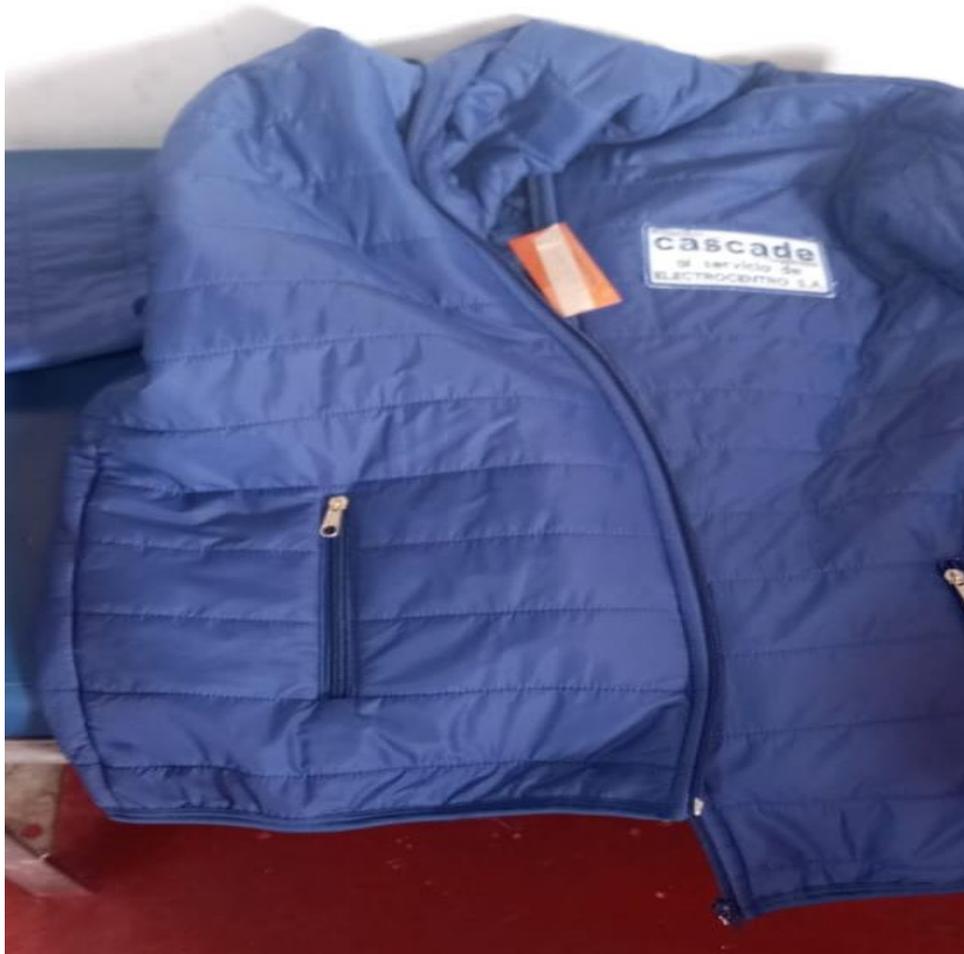
Imagen n.º 4

También, se advierte de las visitas físicas realizadas a las citadas subestaciones de Ninatambo y del Centro Poblado de Mollepata, en los numerales 3 del Acta de Inspección Física n.º 01-2024-OCI-ELECTROCENTRO y n.º 02-2024-OCI-ELECTROCENTRO, respectivamente, sobre *-la dotación de los equipos personales-*, las casacas asignadas a los operados de las subestaciones no son antífama como se requiere en las bases, no se asignó chalecos de seguridad y tampoco se entregó mascarillas con filtro de gas y partículas, tal como se detalla a continuación:

Dotación de equipos de protección personal en la subestación de Mollepata - Ayacucho

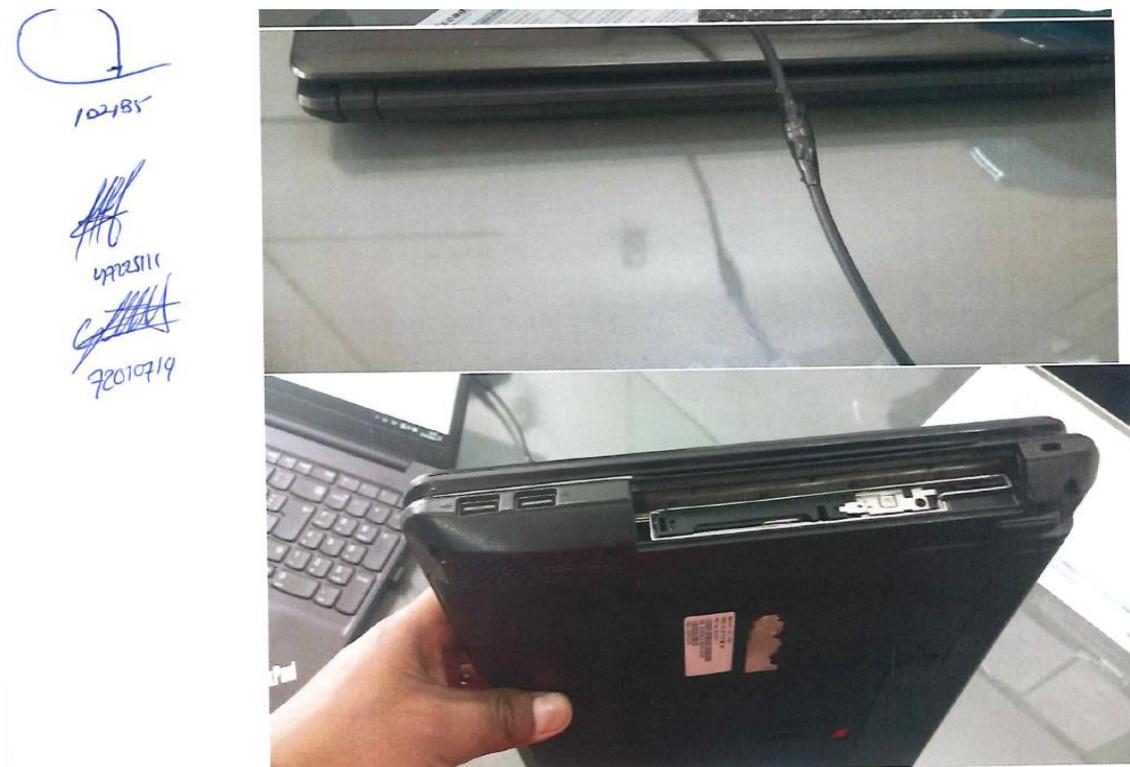
Imagen n.º 5

Aunado a lo descrito, se evidencia también que el equipo de cómputo (laptop) asignado a la subestación de Ninatambo, no se encuentra en condiciones óptimas para su uso, pese a ser esta una herramienta de trabajo indispensable en la operación de sub estaciones, ya que el registro de la lectura de los tableros de las líneas de transmisión, redacción de reportes e informes se realiza a través del equipo de cómputo -*observación que se registró en el numeral 5 del Acta de Inspección Física n.º 01-2024-OCI-ELECTROCENTRO de fecha 1 y 2 de febrero de 2024-*, ello como se muestra a continuación:

Equipo de cómputo asignado a la subestación de Ninatambo - Tarma

La dotación del inadecuado equipo de cómputo, y la no entrega de muebles de escritorio y sillón ergonómico contraviene lo establecido en la partida OP-003 **-Monitoreo y control de parámetros de operación-**, establecido en el numeral 5.2. de las bases integradas del servicio, donde se señala cuáles son los materiales que debió entregar e instalar el contratista en cada subestación, siendo:

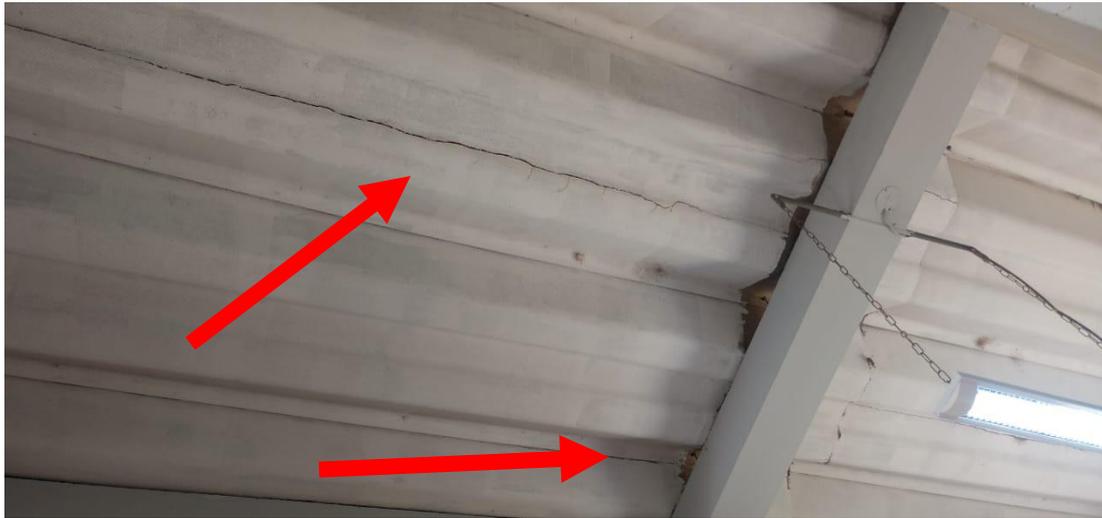
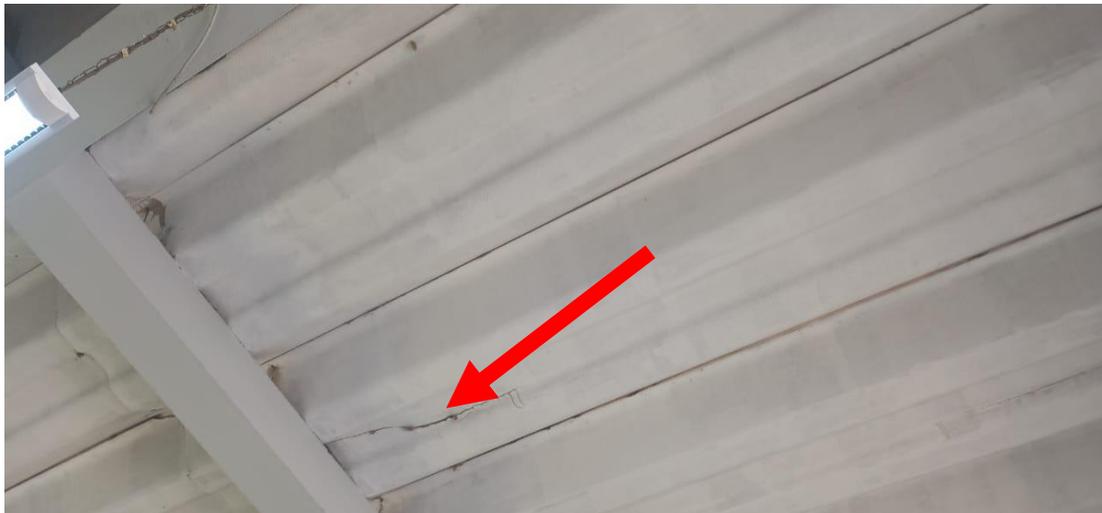
Fuente: Acta de Inspección Física n.º 01-2024-OCI-ELECTROCENTRO de fecha 1 y 2 de febrero de 2024

Son situaciones adversas que necesitan atenciones o intervenciones inmediatas para ser solucionadas, en el caso de la subestación de Ninatambo - Tarma al tratarse del techo de la sala de control podría existir filtraciones de agua por la lluvia y esto afectar el funcionamiento de los equipos electrónicos que se alberga dentro de la sala de control y en el caso de la subestación del Centro Poblado de Mollepata - Ayacucho al ser un vidrio roto de la ventana, podría darse el caso de (ingreso de roedores, otros animales pequeños, vientos, lluvia, etc.) ello generar desperfectos en el funcionamiento de los equipos que se encuentran dentro de la sala de control.

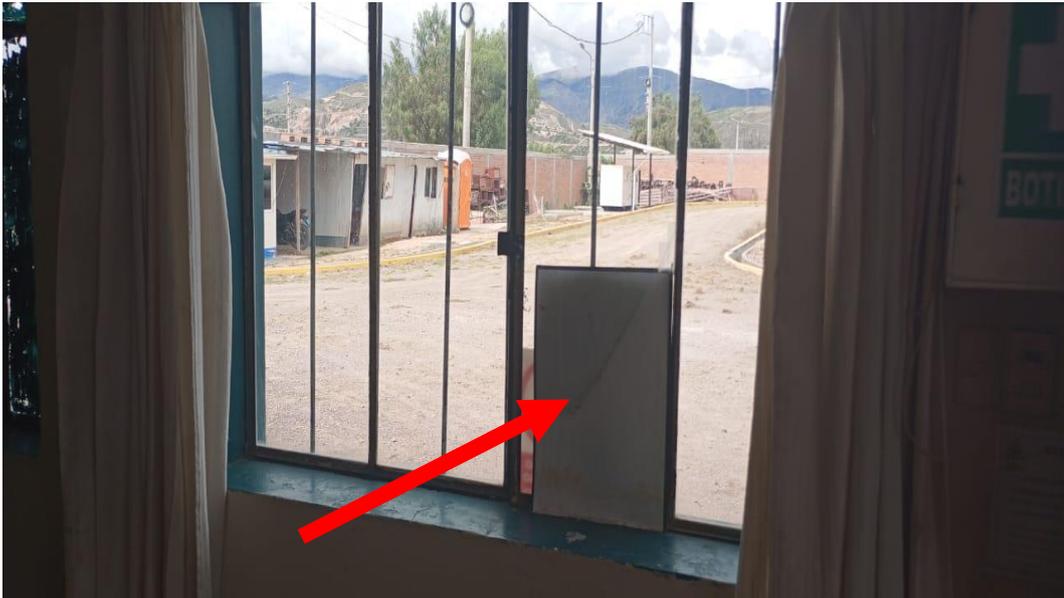
De la misma manera, en el Acta de Inspección Física n.º 02-2024-OCI-ELECTROCENTRO producto de la visita física de verificación a la subestación eléctrica del Centro Poblado de Mollepata, del distrito, provincia y departamento de Ayacucho, realizado los días 6 y 7 de febrero de 2024, en el numeral 5, se detalla que la sala de control posee un vidrio roto en la ventana y que se encuentra cubierto con un cartón, se muestra continuación:

- El operador precisa que labora desde 8:00 a.m. hasta las 06:00 pm todos los días, y hay otro colega en segundo turno de 06:00 pm a 08:00 am, las labores lo realizamos en periodos de 14x7.
- No tenemos luces de emergencia, este problema es desde hace un mes aproximadamente.
- Tenemos una luna rota en la caseta de operación de sub estación.
