INFORME DE HITO DE CONTROL
N° 008-2024-OCI/0200-SCC

**PROYECTO “MEJORAMIENTO DEL SERVICIO DE
EDUCACIÓN SUPERIOR DE LA ESCUELA PROFESIONAL
DE ADMINISTRACIÓN DE TURISMO Y HOTELERÍA EN LA
UNIVERSIDAD NACIONAL DE CAÑETE, DISTRITO DE SAN
LUIS - PROVINCIA DE CAÑETE - REGIÓN LIMA”**

**HITO DE CONTROL N° 4:
“AVANCE DE EJECUCIÓN DE LA OBRA A ABRIL DE 2024”**

**PERÍODO DE EVALUACIÓN:
DEL 1 DE ABRIL AL 10 DE MAYO DE 2024**

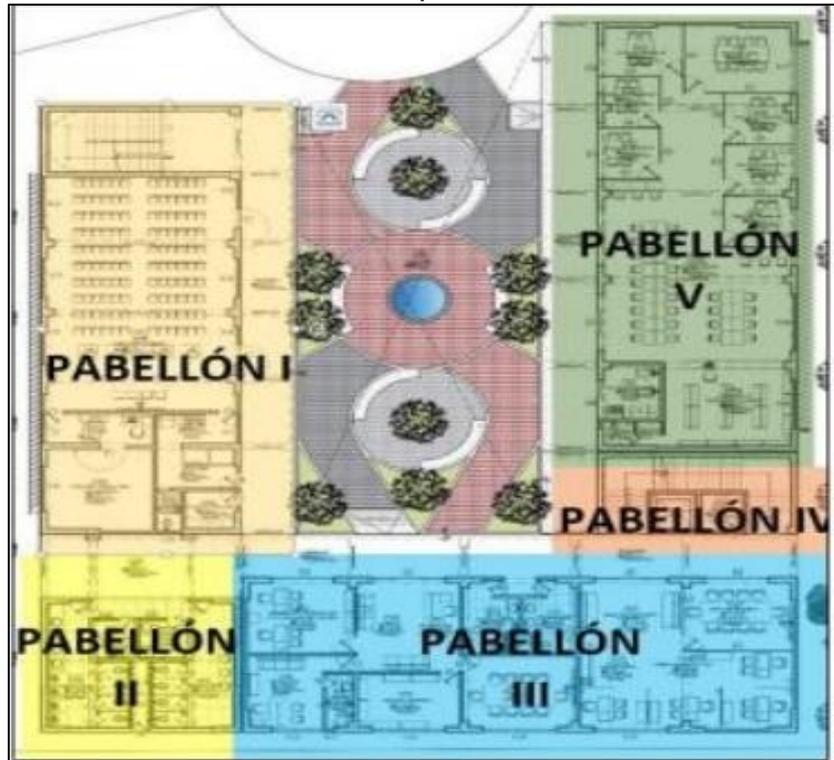
Imagen n.º 2
Plano de pabellones

El expediente técnico contempla la construcción de 5 pabellones que se muestra a continuación:

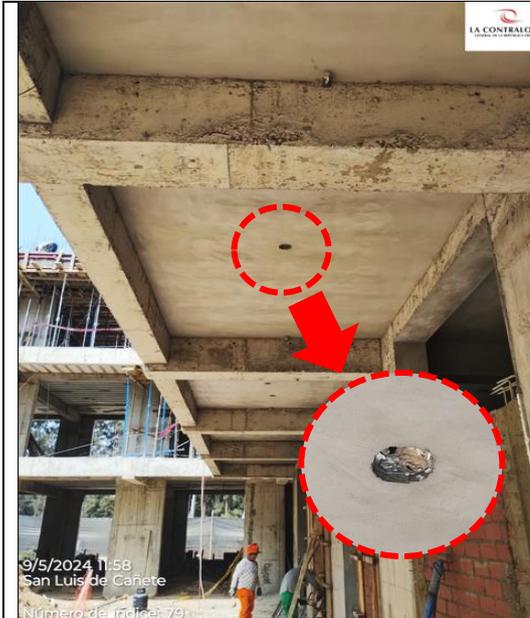
Fotografía 1: Salidas para alumbrado en techo, no cuentan con conductores eléctricos cableados

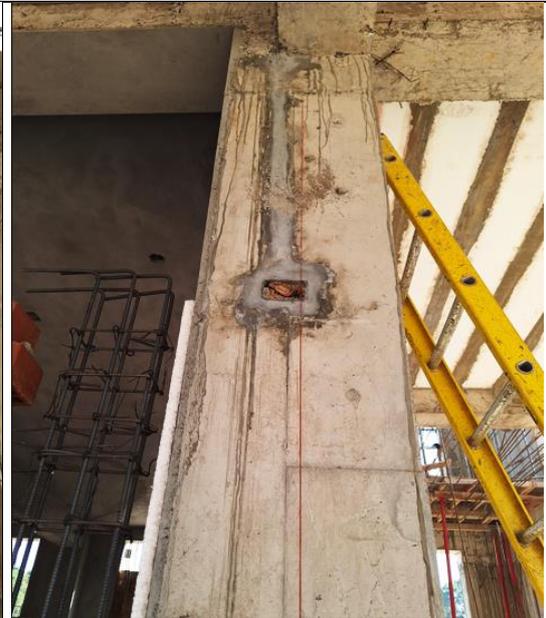
Fotografía 2: Salidas para alumbrado de emergencia, no cuentan con conductores eléctricos cableados

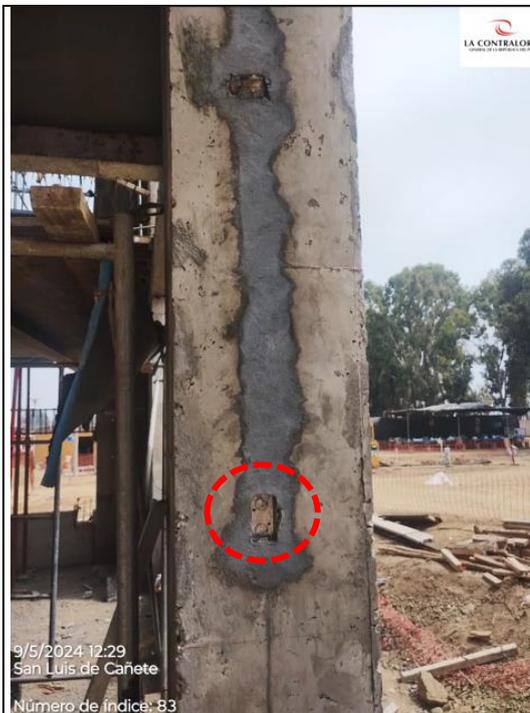
Fotografía 3: Salidas para interruptor, no cuentan con conductores eléctricos

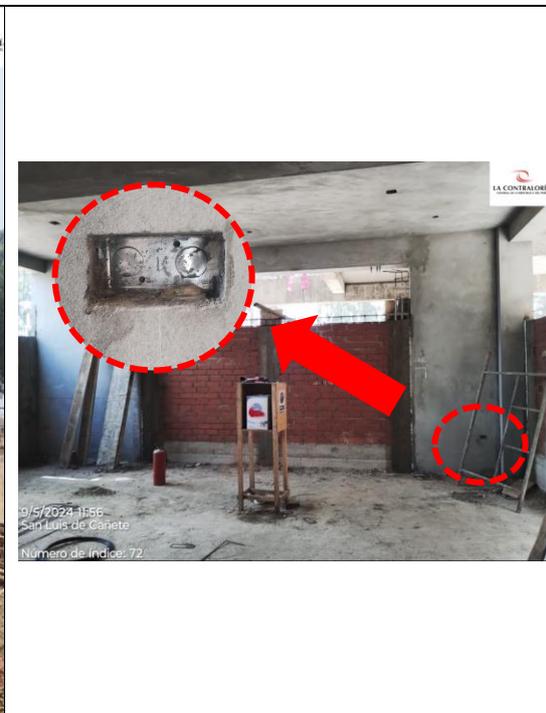
Fotografía 4: Salidas para tomacorrientes, no cuentan con conductores eléctricos

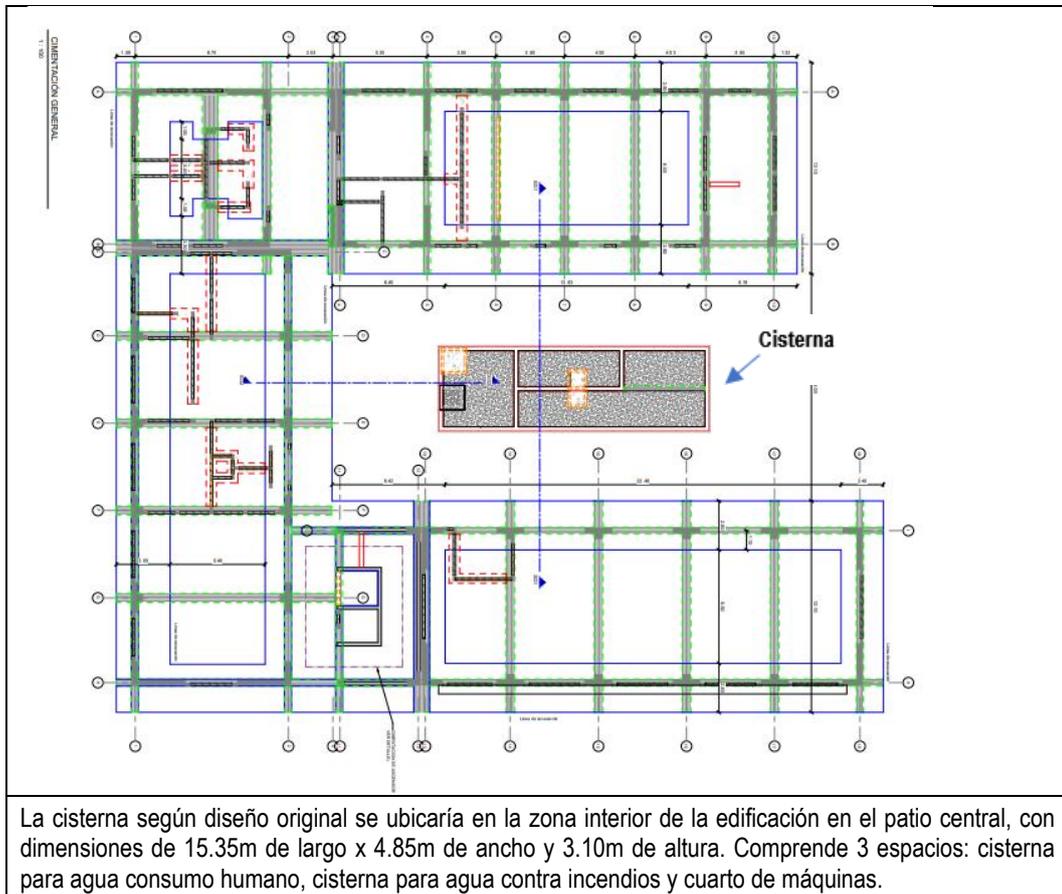
Imagen n.º 3
Vista en Planta de la Cisterna (Diseño del Expediente Técnico)

Fuente: Plano E-G03 del Expediente Técnico aprobado con aprobado mediante Resolución n.º 101-2022-DGA-UNDC de 7 julio de 2022.

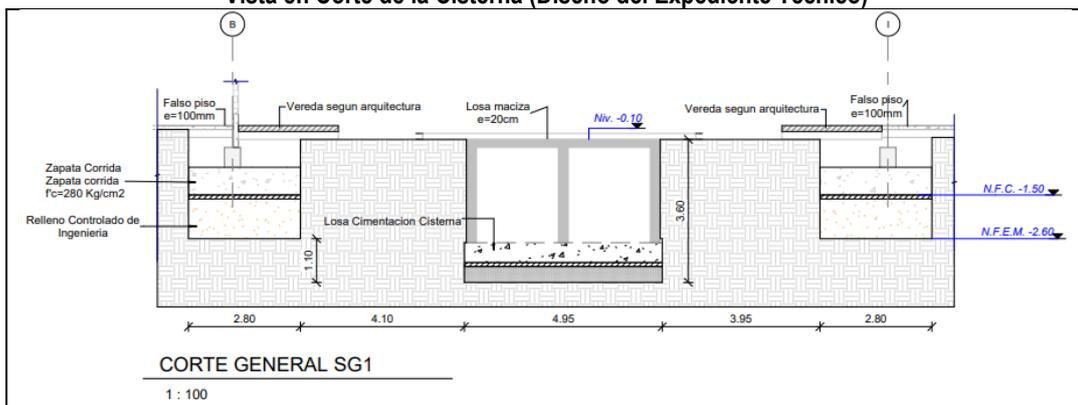
Imagen n.º 4
Vista en Corte de la Cisterna (Diseño del Expediente Técnico)

En el Corte General SG1 se aprecia que la altura proyectada de la cisterna es de 3.60m, será de concreto armado con losca de cimentación en la base y losca maciza de e= 0.20m en el techo.

posible falla del talud; por lo que propone reducir la altura de la cisterna, pasando de 3.60m a solo 2.50m, manteniendo todos los componentes que manda el plano estructural y se amplíe en planta los tamaños de áreas sin alterar los volúmenes de agua calculados por el proyectista ingeniero sanitario. Es así que mediante **Informe n.° 001-2024-HLC-RESIDENCIA** de 25 de abril de 2024, el Residente de la Obra acoge lo propuesto por el Especialista de Estructuras, señalando que debido a complicaciones técnicas por el tema constructivo y de seguridad, sugiere que la excavación no supere los 3.10m por el tipo de suelo que es arenoso y por la presencia del nivel freático de acuerdo al ensayo SPT realizado, modificando y reduciendo la altura de la cisterna planteada en el expediente técnico, pero a su vez se ampliará en planta los tamaños de áreas de las cisternas con tal de No Alterar los volúmenes de agua calculados por el proyectista.

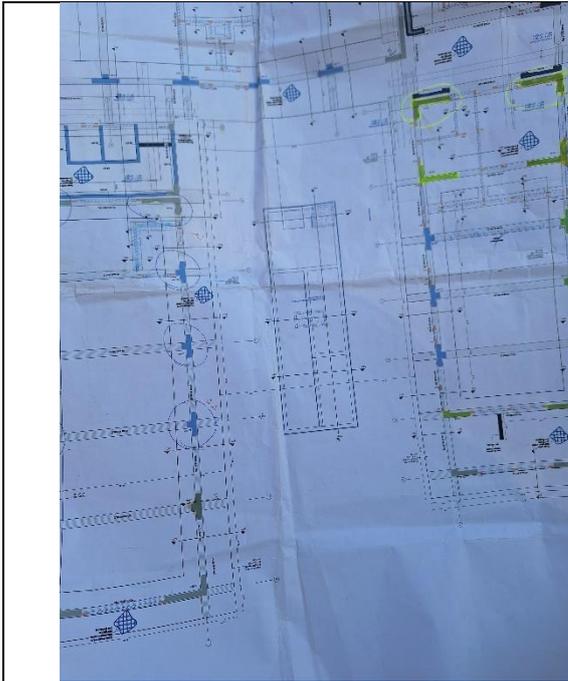
Fotografía 5: Plano en planta de la Cisterna proyectada según el Expediente Técnico.

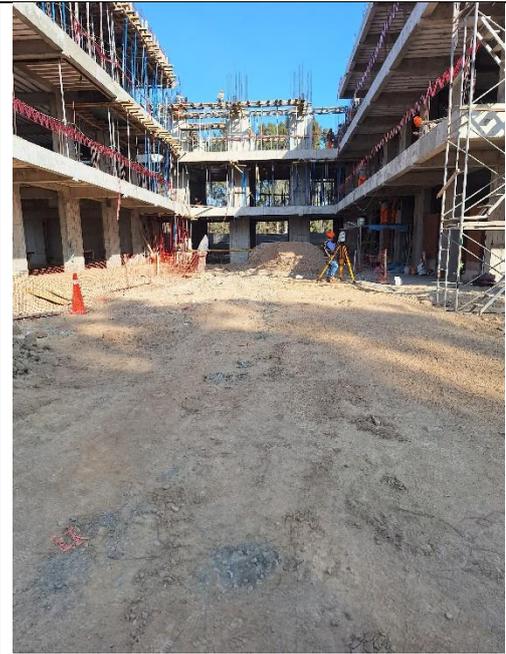
Sobre el particular, la comisión de control efectuó la visita de inspección física a la obra en fechas 7 y 9 de mayo de 2024 (**Acta de Inspección Física N° 002-2024-CG-UNDC-TURISMO**), corroborando los actuados documentales informados y verificando la propuesta formulada por el contratista respecto al diseño de la CISTERNA, al indicar que habrían identificado presencia de napa freática a -4.30m, siendo que la profundidad requerida en la excavación de la cisterna es de -3.70m quedando un margen de solo 0.60m que podría producir ascenso de agua por capilaridad. Bajo ese contexto el contratista a través de sus especialistas y con la conformidad del supervisor han propuesto modificar las dimensiones de la cisterna, siendo las dimensiones originales de 15.35m de largo x 4.85m de ancho y 3.10m de altura; por otro lado, la propuesta de cambio sería de 18.72m de largo x 4.85m de ancho y 2.50m de altura, a fin de reducir la profundidad de la misma. (**Ver Fotografías n.° 5 y 6**)

Fotografía 6: Zona de terreno donde se proyecta ejecutar la cisterna. Se ha efectuado una propuesta de modificación de su diseño.

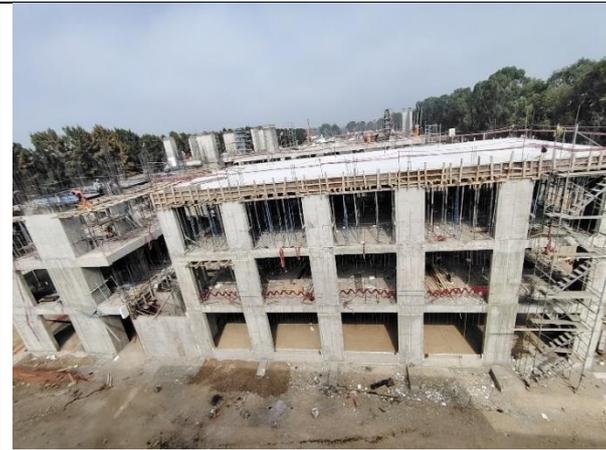
Fotografía 7: La obra presenta avance acumulado de 35.37% según la valorización del mes de abril 2024 y se vienen ejecutando principalmente los trabajos de ESTRUCTURAS y también de ARQUITECTURA, por lo que requiere la participación de los especialistas correspondientes.

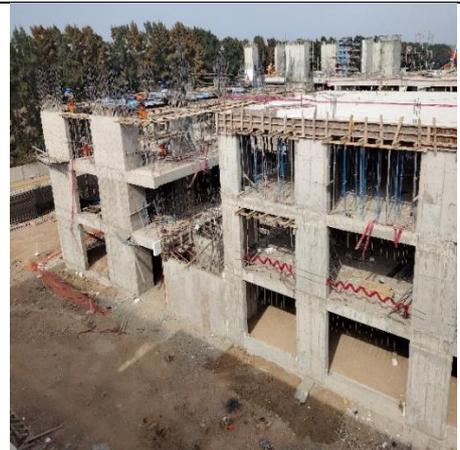
Fotografía 8: Se aprecian avances principalmente en Estructuras en los Pabellones I, II, III, IV y V. Asimismo, han empezado trabajos de Arquitectura con muros y revocos en Pabellones I y II.
