**INFORME DE HITO DE CONTROL**  
**N° 024-2024-OCI/0226-SCC**

**“A LA OBRA: REMODELACIÓN DE LABORATORIO  
ESPECÍFICO Y/O ESPECIALIDAD; ADQUISICIÓN DE  
EQUIPAMIENTO DE LABORATORIO Y MOBILIARIO DE  
LABORATORIO; EN EL (LA) ESCUELA PROFESIONAL DE  
INGENIERÍA AMBIENTAL DE LA UNIVERSIDAD NACIONAL  
AGRARIA DE LA SELVA, EN LA LOCALIDAD TINGO MARÍA -  
DISTRITO DE RUPA RUPA - PROVINCIA DE LEONCIO  
PRADO, DEPARTAMENTO DE HUÁNUCO”**

**HITO DE CONTROL N° 6: VERIFICACIÓN DEL  
PROCEDIMIENTO DE LIQUIDACIÓN DE OBRA**

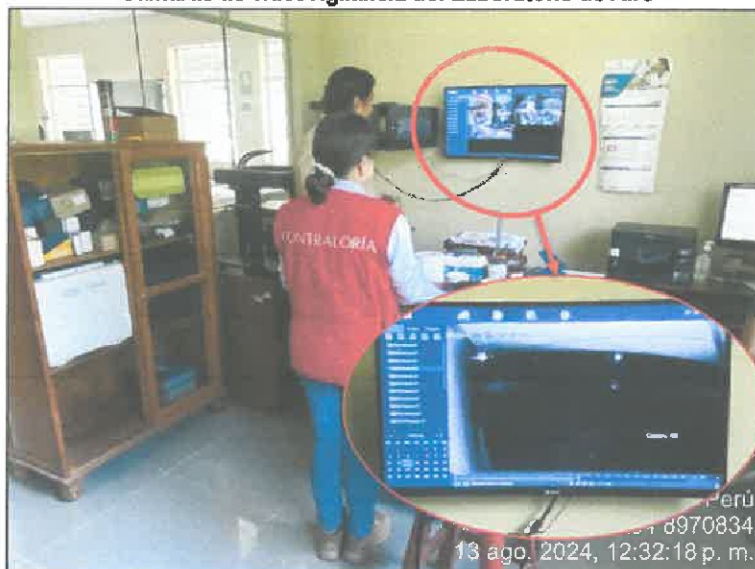
**Panel fotográfico n.º 1**  
**Cámaras de videovigilancia del Laboratorio de Aire**

- La cámara de videovigilancia n.º 06 presenta interrupciones recurrentes en su grabación, es decir, graba de manera intermitente con periodos de inactividad seguidos de reanudación. Esta falla comprometería la seguridad del área monitoreada, como se muestra continuación:

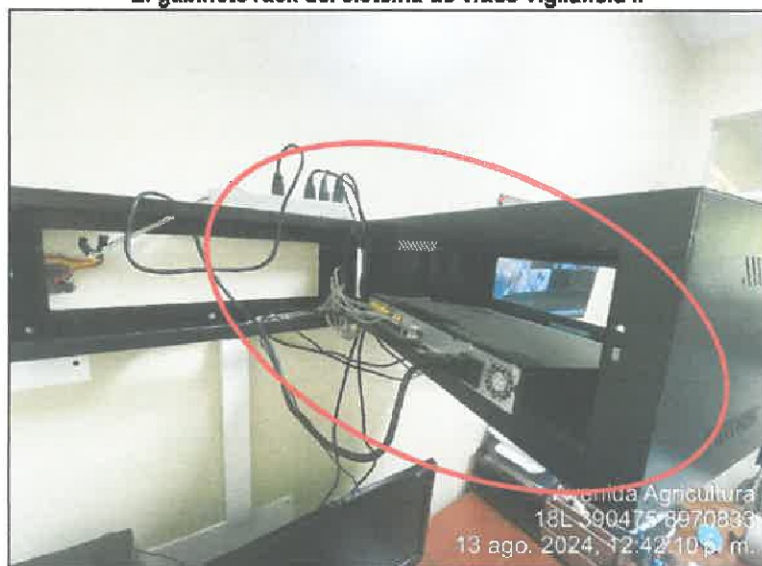
**Panel fotográfico n.º 2**  
**El gabinete rack del sistema de video vigilancia IP**

- El gabinete rack empotrado en la pared no cierra adecuadamente debido a que las conexiones internas ocupan más espacio del disponible dentro del gabinete, lo que podría comprometer la protección del dispositivo NVR<sup>15</sup> y los circuitos conectados, es decir, no estaría cumpliendo su finalidad, como se muestra a continuación:

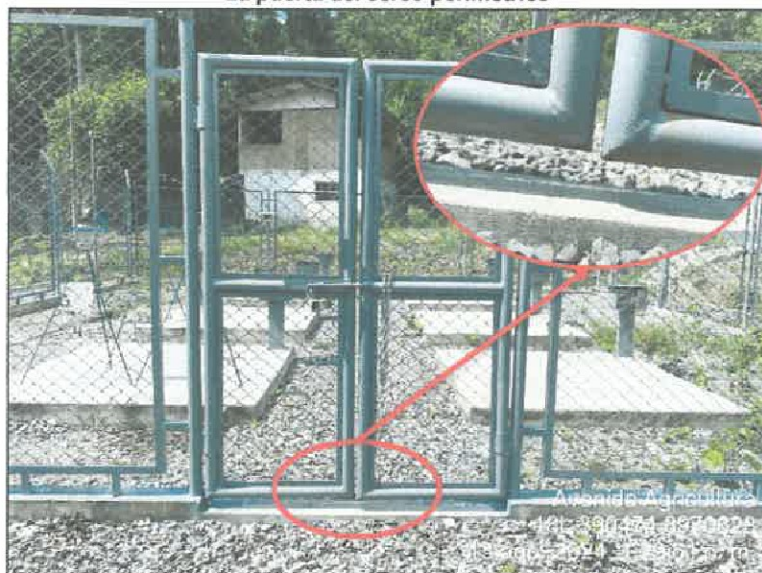
**Panel fotográfico n.º 3**  
**La puerta del cerco perimétrico**

- La puerta del cerco perimétrico carece de un cerrojo o picaporte en la parte inferior de una de sus hojas, lo que impide asegurar el acceso de manera adecuada y, por lo tanto, no cumpliría su función de seguridad, como se muestra a continuación:

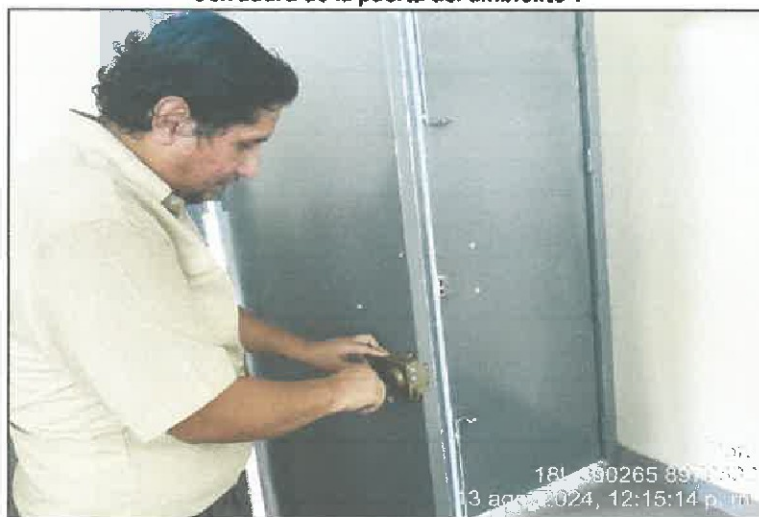
**Panel fotográfico n.º 4**  
**Cerradura de la puerta del ambiente 1**

- La llave de la puerta del ambiente 1 del laboratorio solo permite abrir la cerradura desde el interior, pero no desde el exterior, lo que podría ser que la cerradura no este correctamente instalada. Esta deficiencia no solo afectaría la operatividad cotidiana, sino que también comprometería la seguridad del laboratorio, como se muestra a continuación:

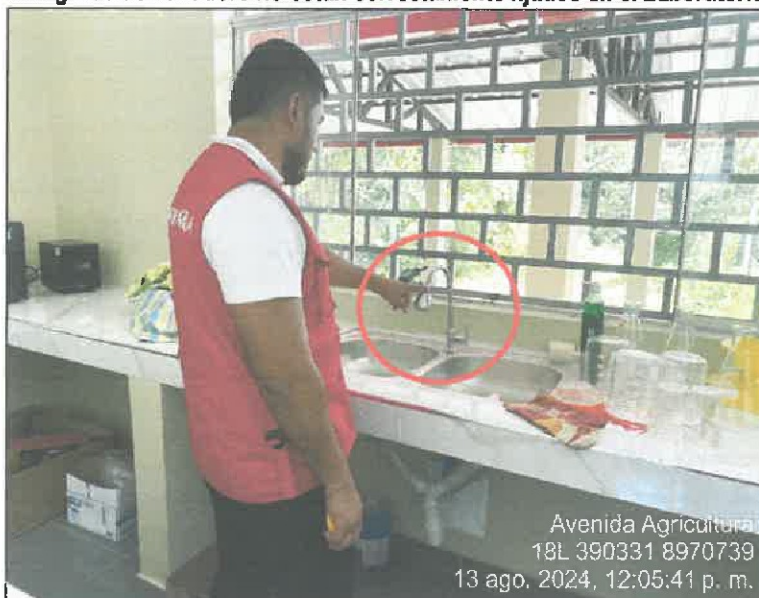
**Panel fotográfico n.º 5**  
**Los grifos del lavadero no están correctamente fijados en el Laboratorio**

- Los grifos del lavadero ubicada en el ambiente 2 no están correctamente fijados, lo que podría dificultar su uso y provocar fugas o problemas de funcionamiento, como se muestra a continuación:

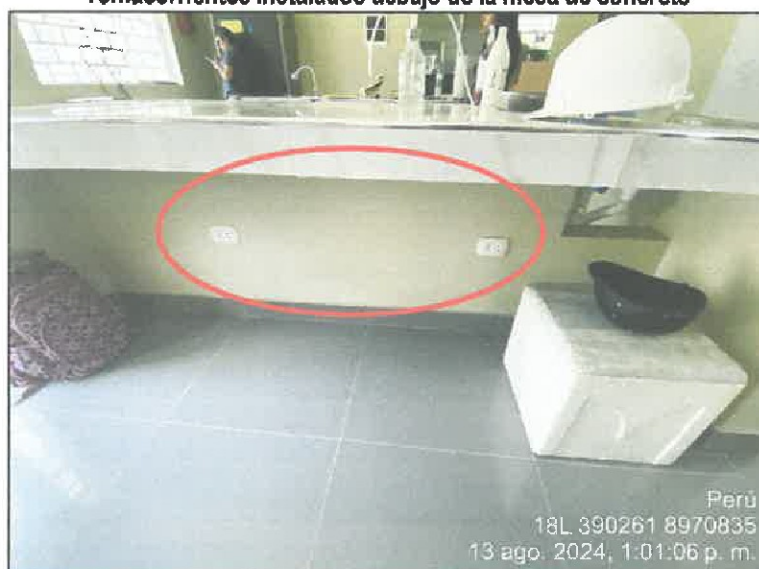
**Panel fotográfico n.º 6**  
**Tomacorrientes instalados debajo de la mesa de concreto**

- Los tomacorrientes instalados debajo de la mesa de concreto en los laboratorios no estarían cumpliendo su función adecuadamente, lo que limitaría su accesibilidad y afectaría la eficiencia en el uso de equipos eléctricos. Además, uno de los tomacorrientes instalados en la pared del ambiente 1 no está fijado correctamente, lo que podría generar riesgos eléctricos o problemas en su funcionamiento, como se muestra a continuación:

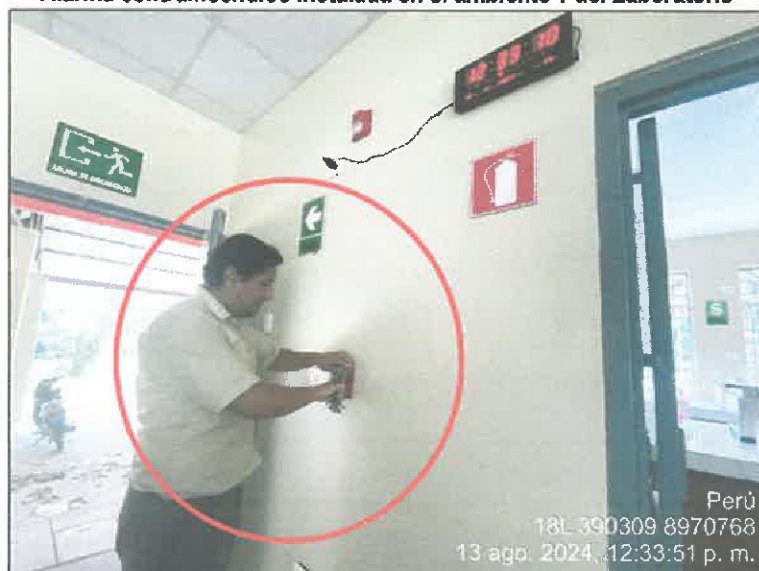
**Panel fotográfico n.º 8**  
**Alarma contra incendios instalada en el ambiente 1 del Laboratorio**

- La alarma contra incendios en el ambiente 1 del laboratorio no funcionó durante la comprobación, lo que representaría un riesgo considerable para la seguridad en caso de emergencias, como se muestra a continuación:

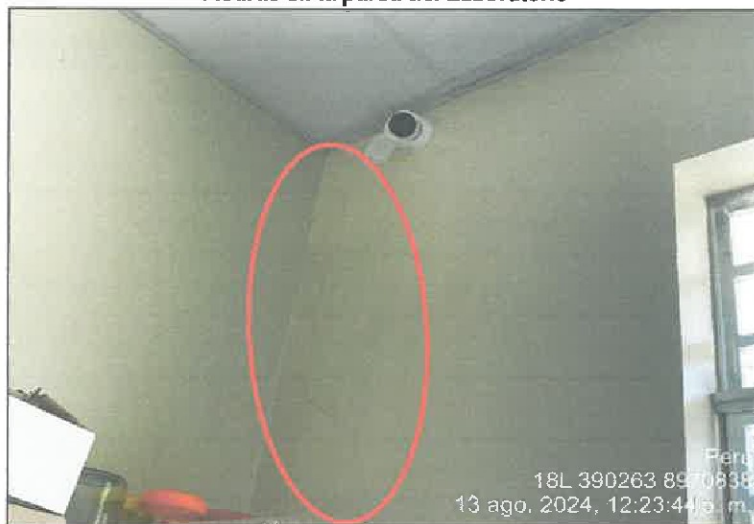
**Panel fotográfico n.º 9**  
**Fisuras en la pared del Laboratorio**

- La aparición de fisuras en la pared interior del ambiente 1 del laboratorio, podría comprometer la estabilidad de la estructura, representando un riesgo significativo para la integridad del muro, como se muestra a continuación:

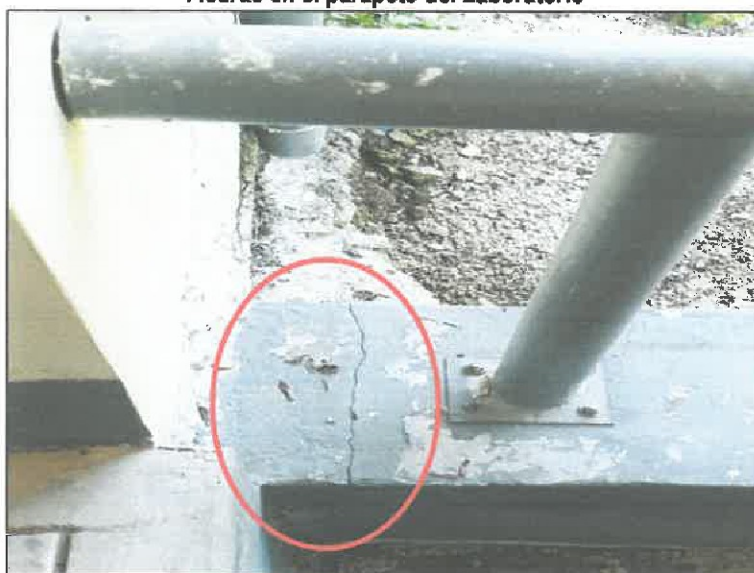
**Panel fotográfico n.º 10**  
**Fisuras en el parapeto del Laboratorio**

- La aparición de fisuras en los parapetos donde se encuentran instaladas las barandas (área del estacionamiento), aparentemente causadas por la ausencia de una junta de dilatación, podría comprometer la estabilidad del parapeto y de las barandas, como se muestra a continuación:

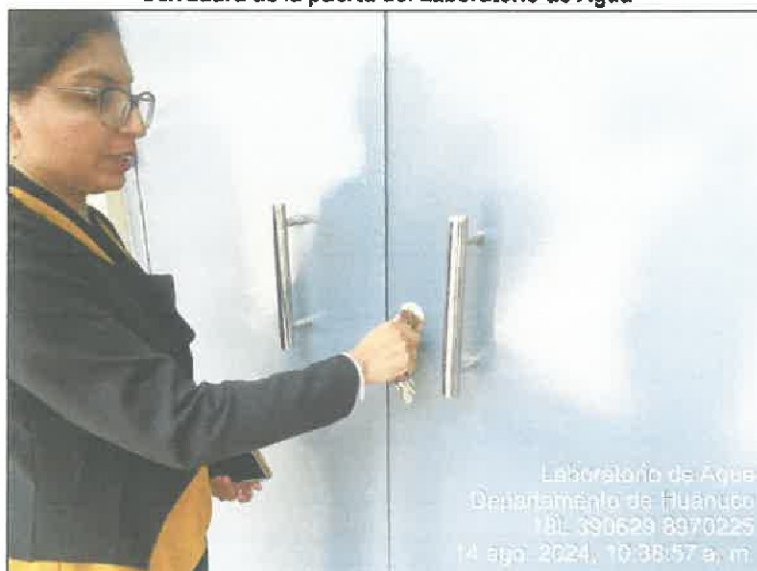
**Panel fotográfico n.º 13**  
**Cerradura de la puerta del Laboratorio de Agua**

- Las cerraduras de las puertas del ambiente 2 y del servicio higiénico del laboratorio presentan dificultad para abrirse de manera rápida desde fuera, lo que podría representar un riesgo en situaciones de emergencia, donde se requiera una evacuación inmediata o acceso rápido para asistencia, como se muestra a continuación:

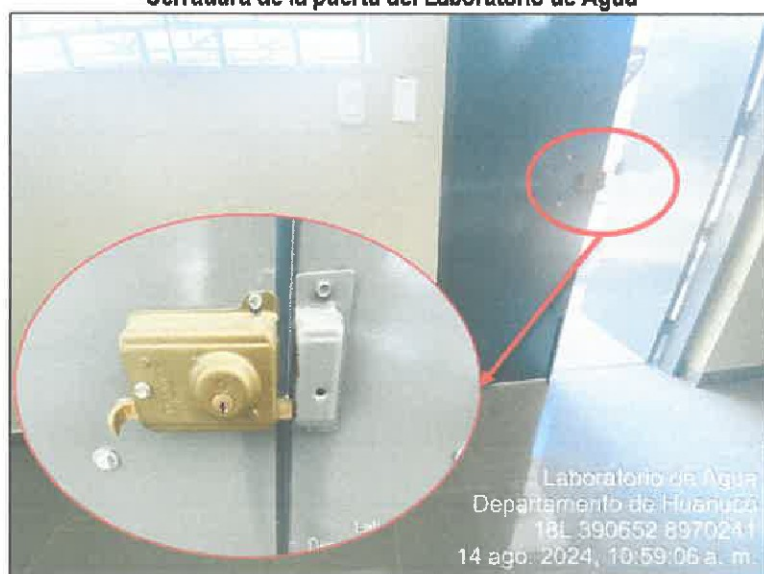
**Panel fotográfico n.º 14**  
**Cerradura de la puerta del Laboratorio de Agua**

- La cerradura de la puerta del ambiente 3 del laboratorio presenta deficiencias debido a que el pestillo no ingresa de manera precisa al contrafrente, lo que no solo podría afectar la operatividad cotidiana, sino también comprometer la seguridad del laboratorio, dado que en su interior se instalarán equipos recientemente adquiridos, de alto costo, destinados al uso académico, como se muestra a continuación:

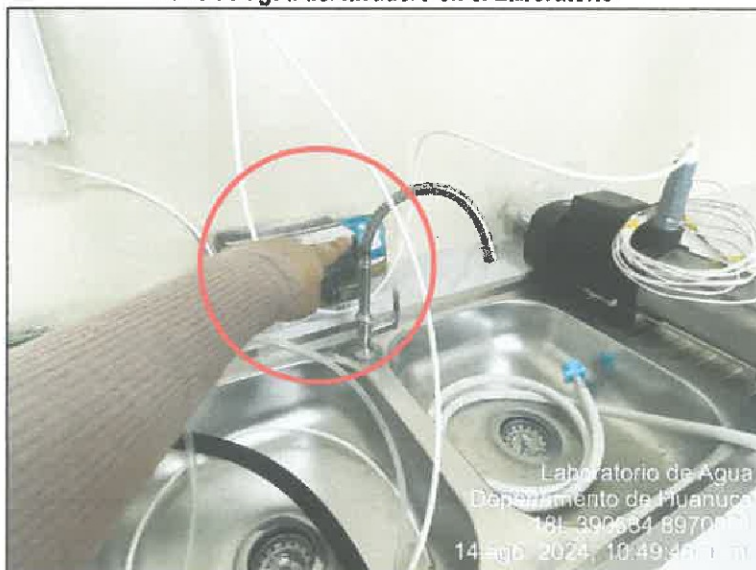
**Panel fotográfico n.º 15**  
**Llave de agua del lavadero en el Laboratorio**

- La llave de agua situada en la mesa de concreto, adyacente a la pared del ambiente 2 del laboratorio, presenta signos evidentes de oxidación. Esto podría afectar su funcionamiento y provocar posibles fugas de agua, como se muestra a continuación:

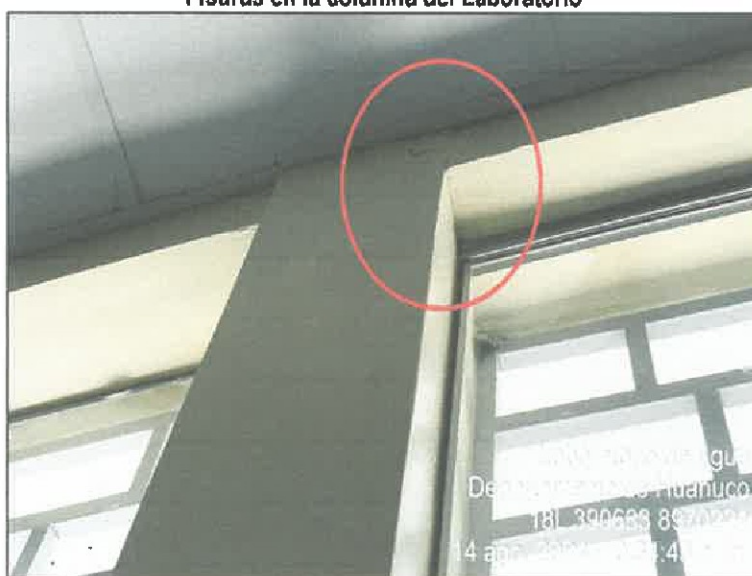
**Panel fotográfico n.º 16**  
**Fisuras en la columna del Laboratorio**

- Aparición de fisura en la unión entre el dintel y la columna en el ambiente 1 del laboratorio, lo que podría comprometer la estabilidad de la estructura, como se muestra a continuación:

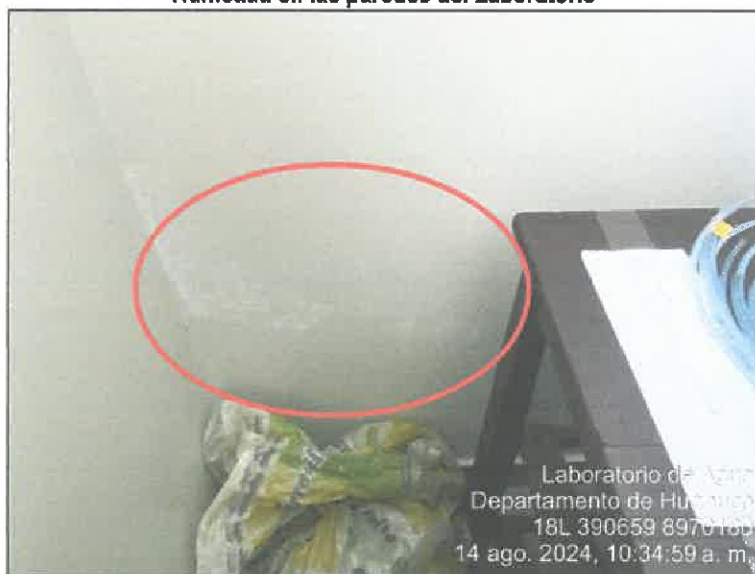
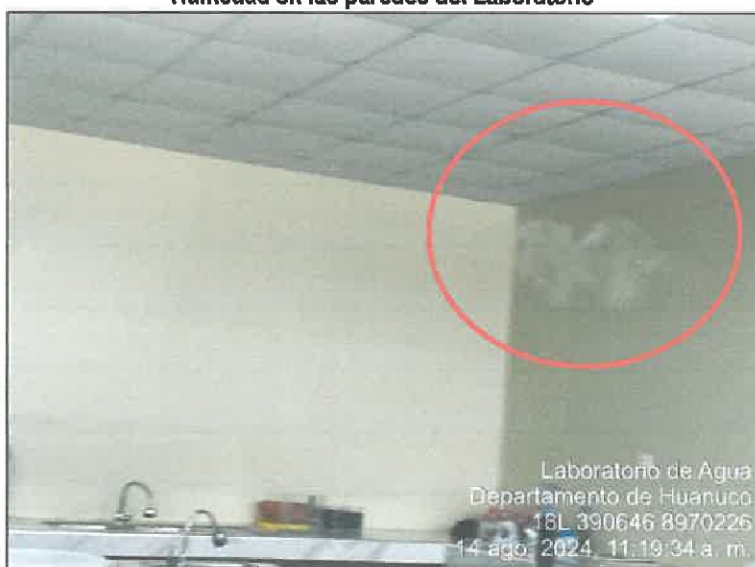
**Panel fotográfico n.º 17**  
**Humedad en las paredes del Laboratorio**

- Se evidencia la aparición de salitre en las paredes debido a la humedad en los ambientes de los laboratorios, lo cual podría deteriorar las superficies afectadas. Además, se evidencia humedad en la zona donde están ubicados los tomacorrientes en el ambiente 3 del laboratorio, lo que presenta un riesgo de corto circuito o fallo eléctrico, como se muestran a continuación:

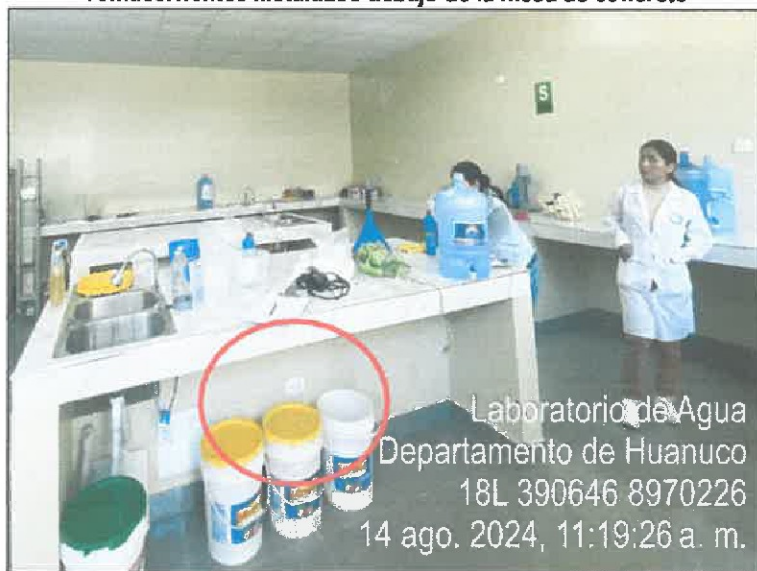
**Panel fotográfico n.º 20**  
**Tomacorrientes instalados debajo de la mesa de concreto**

- Los tomacorrientes instalados debajo de la mesa de concreto en los laboratorios no estarían cumpliendo su función adecuadamente, lo que limitaría su accesibilidad y afectaría la eficiencia en el uso de equipos eléctricos, como se muestra a continuación:

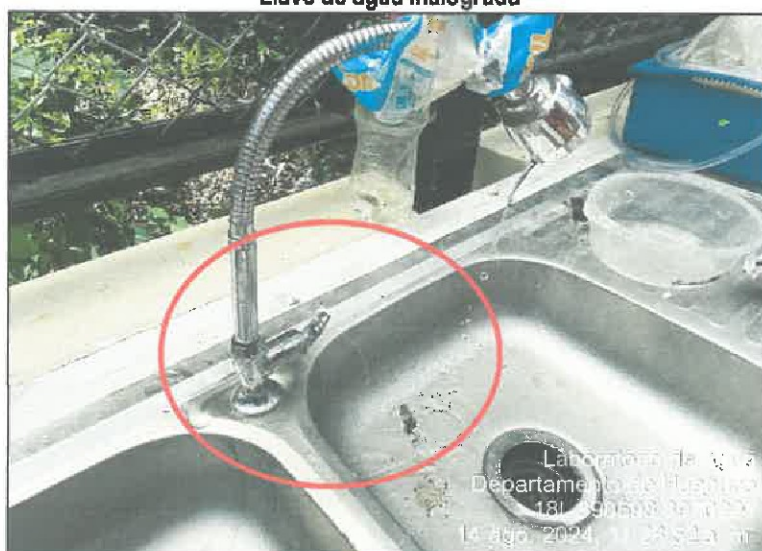
**Panel fotográfico n.º 22**  
**Llave de agua malograda**

Además, se ha evidenciado que la llave de agua del lavadero del ambiente 5 está malograda, lo que genera problemas como fugas, dificultad en su operación, y una fijación inadecuada.

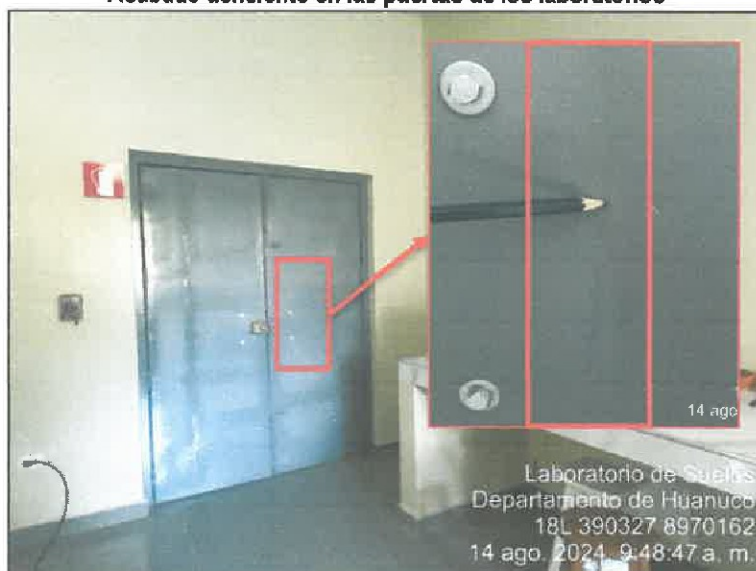
**Panel fotográfico n.º 27**  
**Acabado deficiente en las puertas de los laboratorios**

- El acabado en la unión de las planchas metálicas de la puerta del ambiente de investigación 1 en el Laboratorio de Calidad de Suelo es deficiente, lo que podría comprometer la seguridad del laboratorio, como se muestra a continuación:

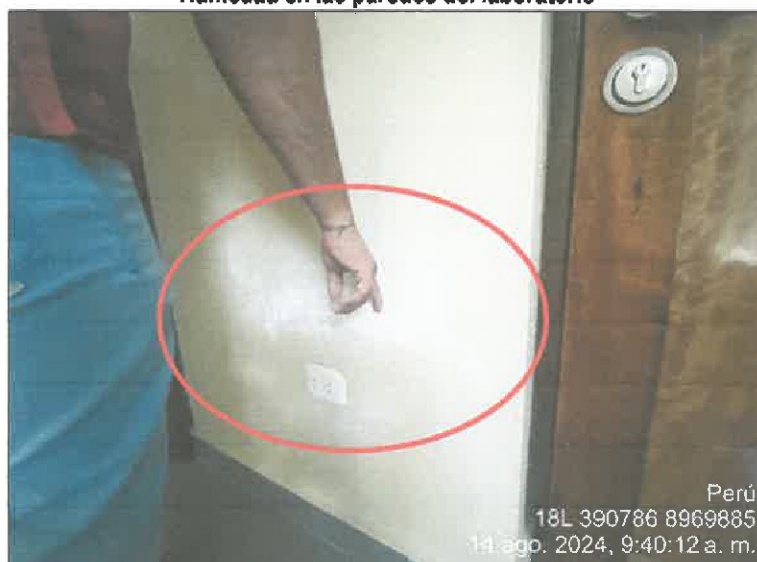
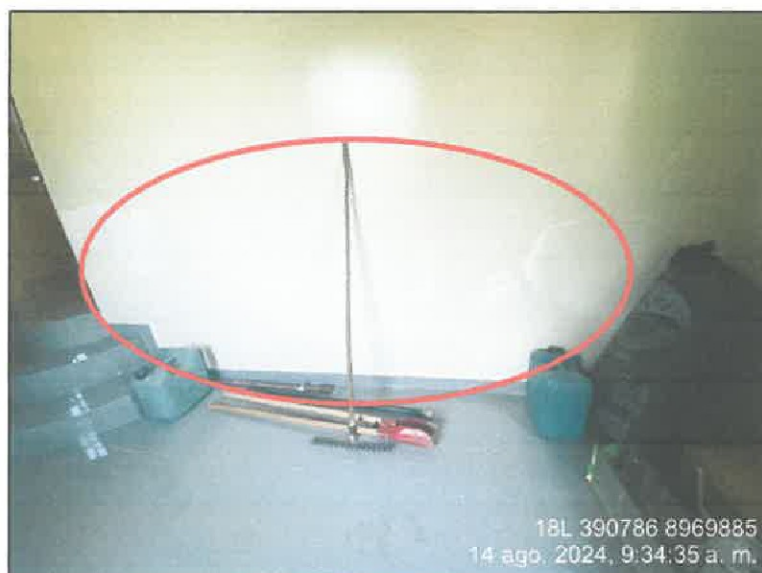
**Panel fotográfico n.º 29**  
**Humedad en las paredes del laboratorio**

- Se observa la aparición de salitre en las paredes debido a la humedad en los ambientes de los laboratorios del taller, investigación, molienda y oficina), lo cual puede deteriorar las superficies afectadas, como se muestra a continuación:

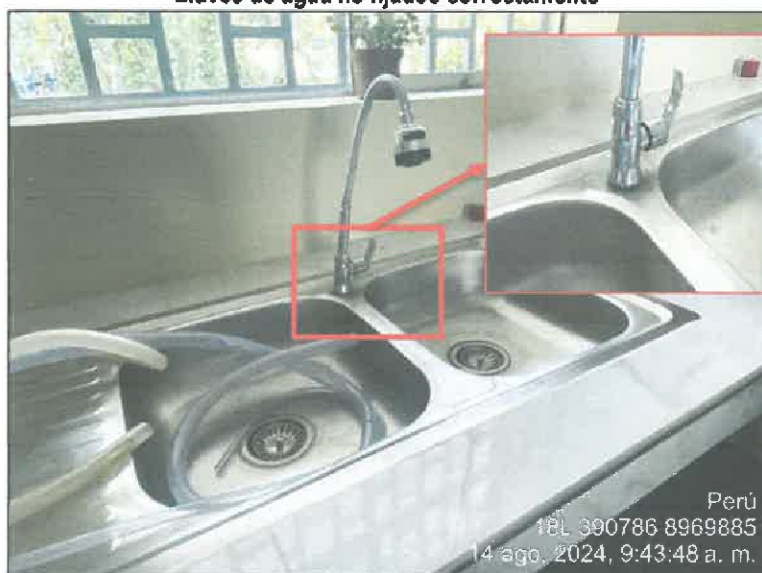
**Panel fotográfico n.º 31**  
**Llaves de agua no fijados correctamente**

- Los grifos o llaves de agua del lavadero en el ambiente de investigación 1 no están fijados correctamente, lo que podría provocar problemas en su uso cotidiano y posibles fugas, como se muestra a continuación:
