**INFORME DE CONTROL CONCURRENTE**  
**N° 033-2024-OCI/0226-SCC**

**“EJECUCIÓN Y SUPERVISIÓN DE LA OBRA: CREACIÓN DEL  
CENTRO GEOMÁTICA CON FINES ACADÉMICOS E  
INVESTIGACIÓN EN LA FACULTAD DE AGRONOMÍA DE LA  
UNIVERSIDAD NACIONAL AGRARIA DE LA SELVA, DISTRITO  
DE RUPA RUPA, PROVINCIA DE LEONCIO PRADO-HUÁNUCO”**

**PERÍODO DE EVALUACIÓN:**  
**DEL 15 DE NOVIEMBRE DE 2024 AL 25 DE NOVIEMBRE DE 2024**

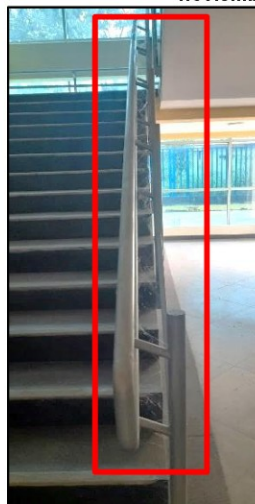
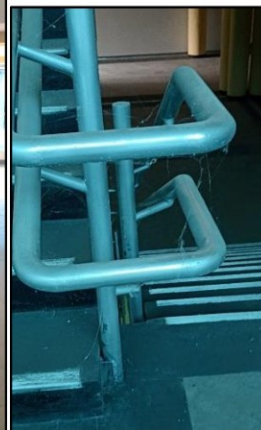
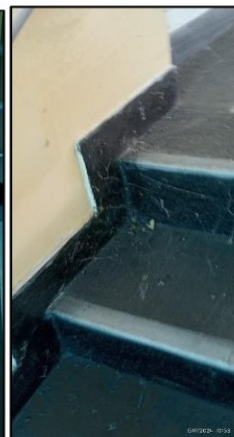
La fotografía muestra el estado de las escaleras del Centro Geomática al 19 de octubre de 2023.

Las fotografías evidencian la presencia de telarañas en las escaleras, lo que refleja la falta de uso de los ambientes del Centro Geomática. Cabe destacar que, la obra fue recepcionada hace un año.

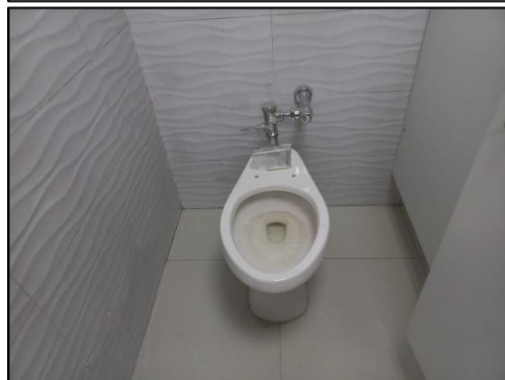
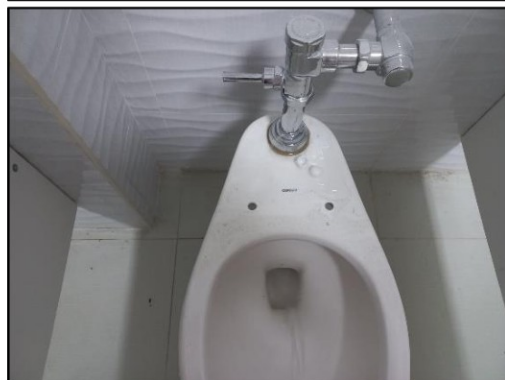
Las fotografías muestran el estado de los aparatos sanitarios y puerta del Centro Geomática al 19 de noviembre de 2023.

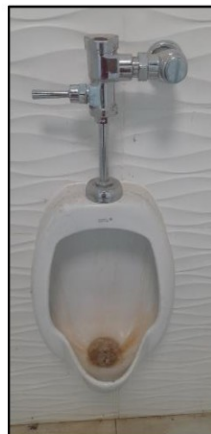
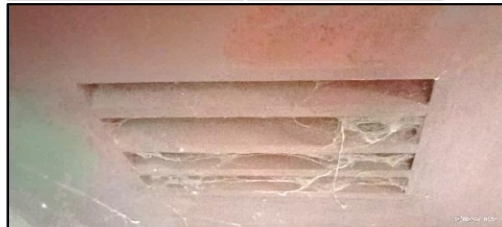
Las fotografías muestran el estado de los aparatos sanitarios y de las puertas de los SSHH, evidenciando la falta de limpieza, la presencia de telarañas en estos ambientes.

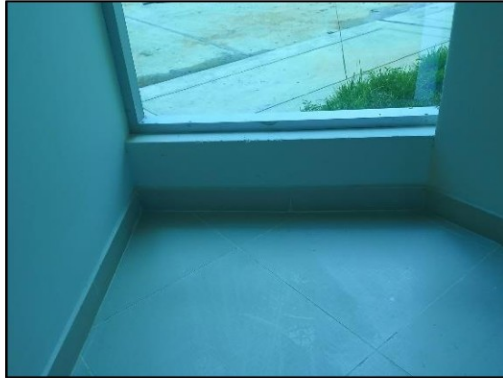
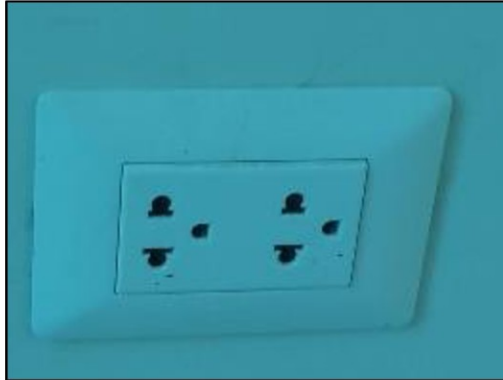
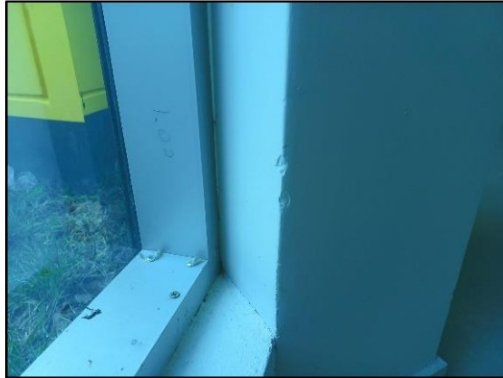
Las fotografías muestran el estado de los ambientes del Auditorio del Centro Geomática al 19 de noviembre de 2023.

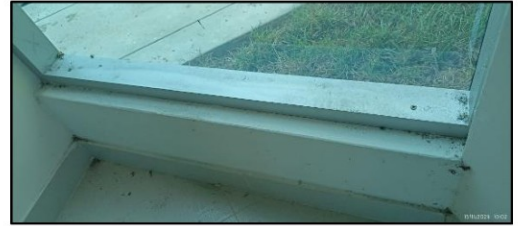
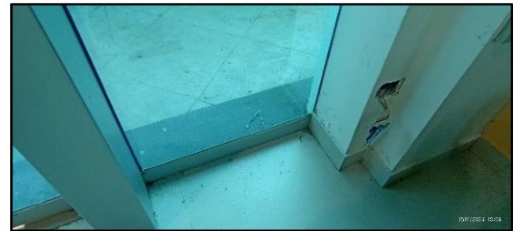
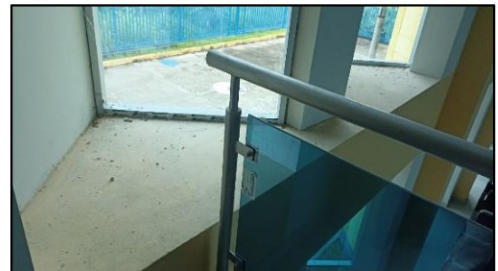
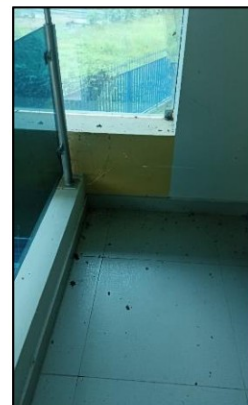
Las fotografías muestran el estado de los ambientes del Auditorio del Centro Geomática, evidenciando la falta de limpieza, la presencia de telarañas en estos ambientes.

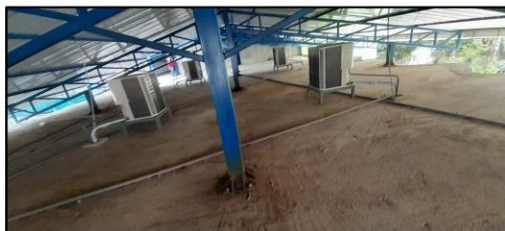
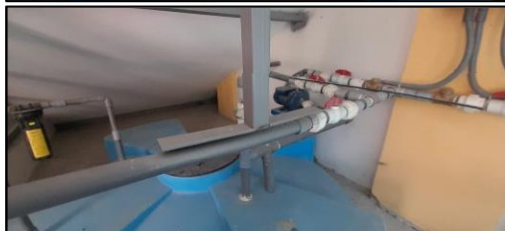
Las fotografías muestran el estado de las bombas del Centro Geomática al 19 de noviembre de 2023.

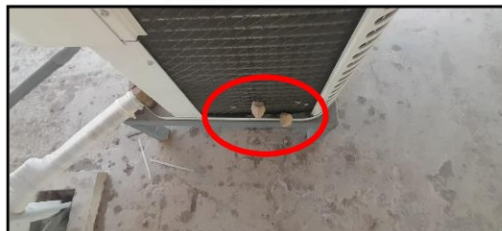
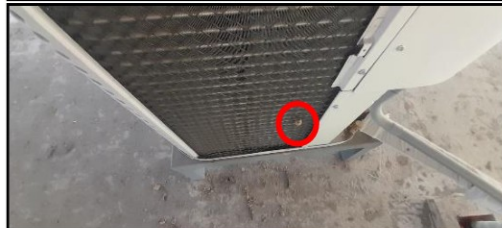
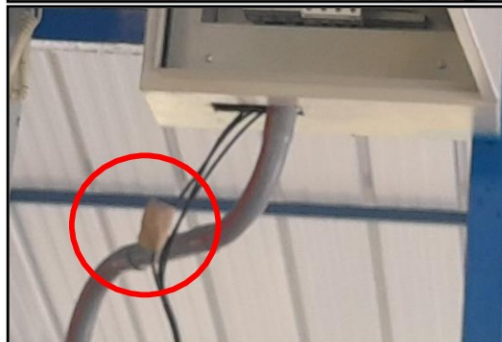
Las fotografías muestran que se vienen formando nidos de avispas en los equipos señalados del Auditorio del Centro Geomática.

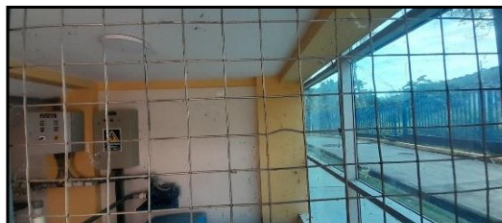
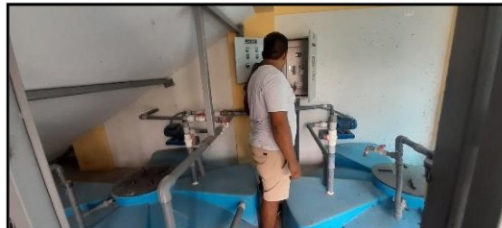
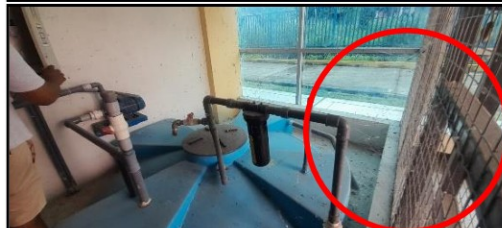
Las fotografías muestran la presencia de telarañas y la falta de limpieza de este ambiente de la cisterna del Centro Geomática.

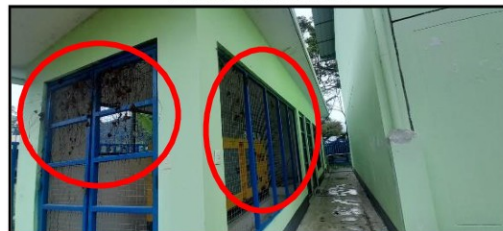
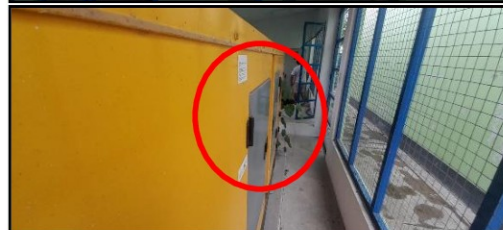
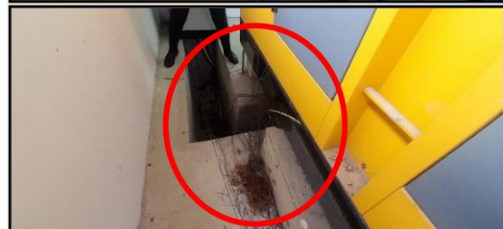
Las fotografías muestran el estado de la caseta del grupo electrógeno del Centro Geomática al 19 de noviembre de 2023.

Las fotografías muestran la presencia de enredaderas que vienen creciendo en el grupo electrógeno y en el cerco de este módulo del Centro Geomática.

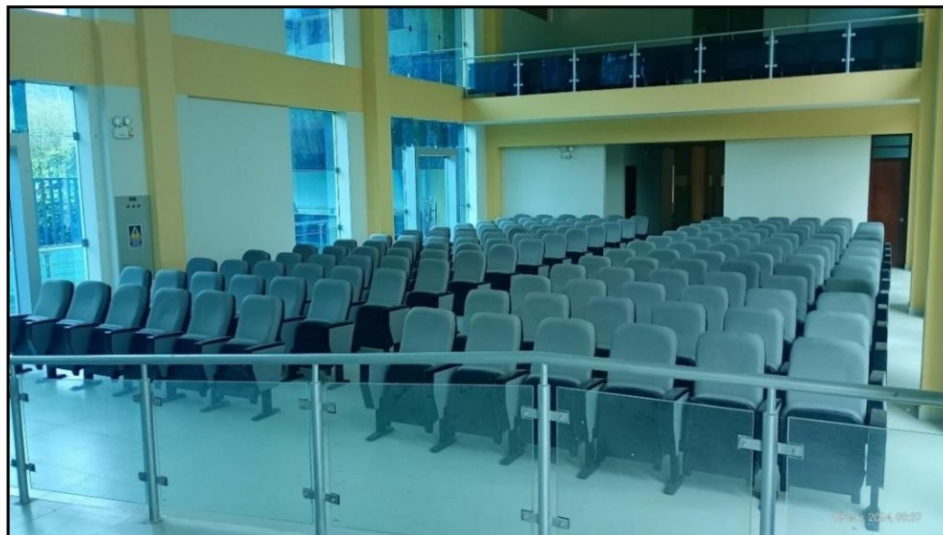
**Auditorio – Primer Nivel**

Se observa el auditorio del Centro Geomática, el mismo que cuenta con las butacas instaladas y que a la fecha no se encuentra operativo.

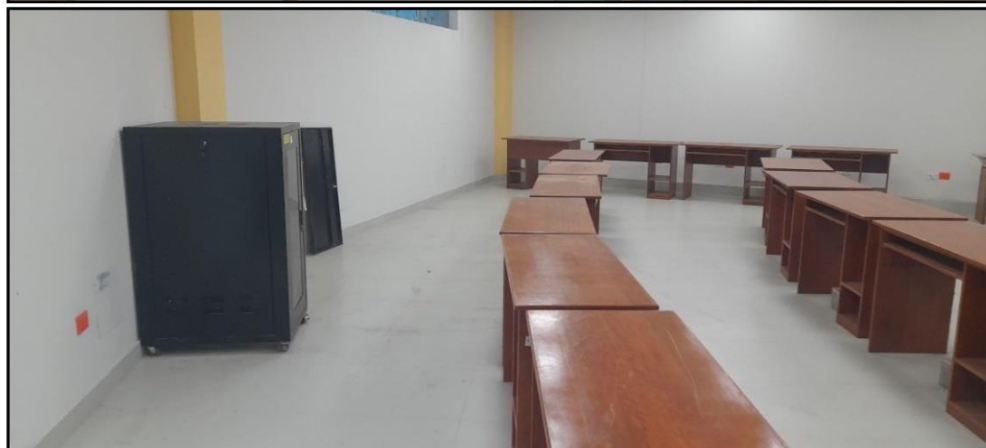
**Laboratorio de Teledetección y/o Percepción Remota Alerta Temprana – Observatorio Geológico – Segundo nivel**

Se constató que en el laboratorio de teledetección los mobiliarios se encuentran en el ambiente, no obstante, algunos de se encuentran aún empaquetados, lo que evidencia que el espacio no está en funcionamiento.

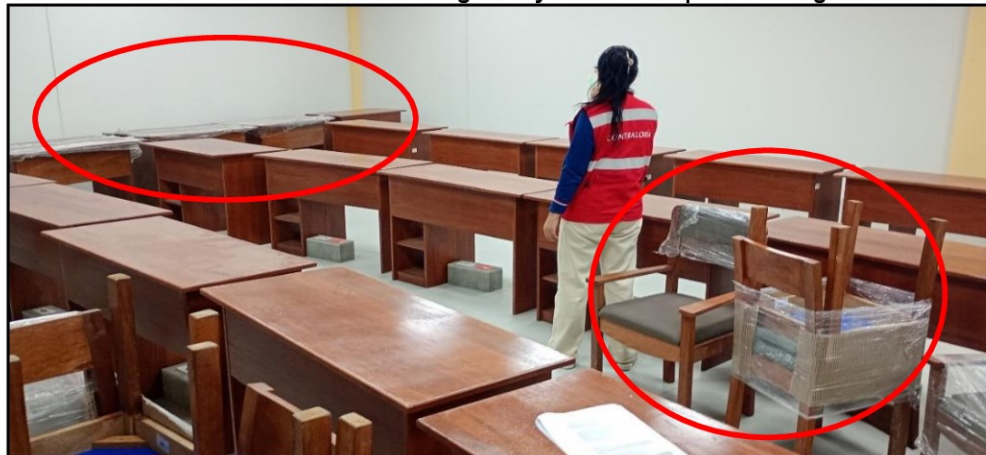
**Laboratorio de sistema de Información Geográfica y Geomática Aplicada – Segundo nivel**

Se constató que en el laboratorio de SIG los mobiliarios se encuentran en el ambiente, no obstante, algunos de se encuentran aún empaquetados, lo que evidencia que el espacio no está en funcionamiento

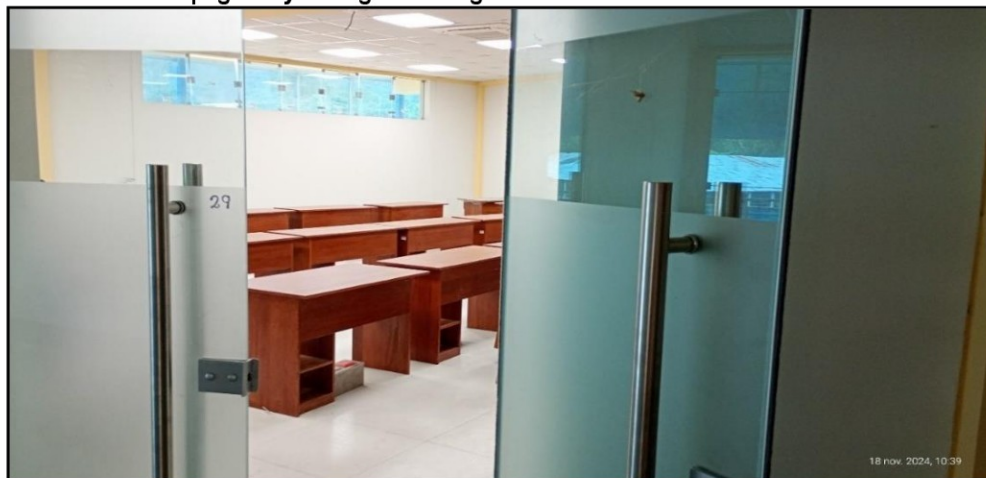
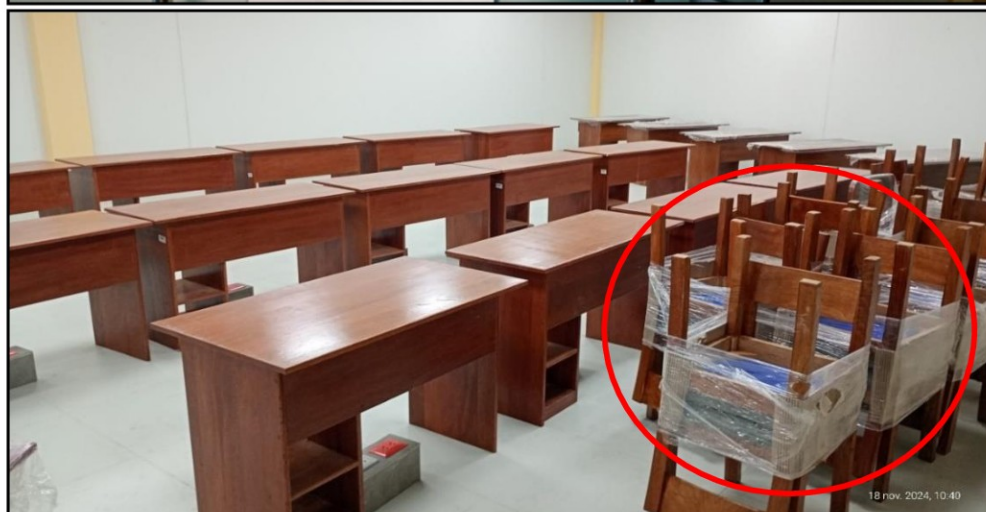
**Laboratorio de Topografía y Cartografía – Segundo nivel**

Se constató que en el laboratorio de topografía los mobiliarios se encuentran en el ambiente, no obstante, algunos de se encuentran aún empaquetados, lo que evidencia que el espacio no está en funcionamiento.

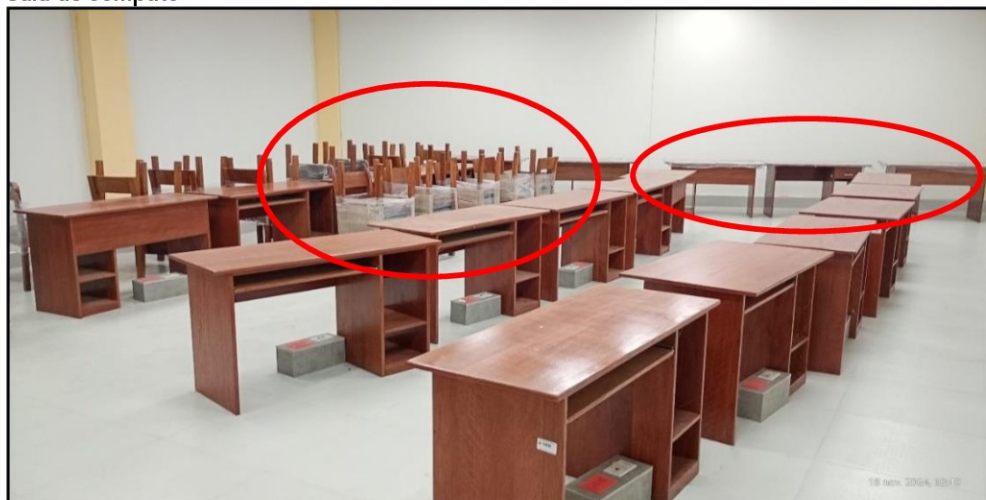
Se constató que en la sala de cómputo los mobiliarios se encuentran en el ambiente, no obstante, algunos de se encuentran aún empaquetados, lo que evidencia que el espacio no está en funcionamiento.

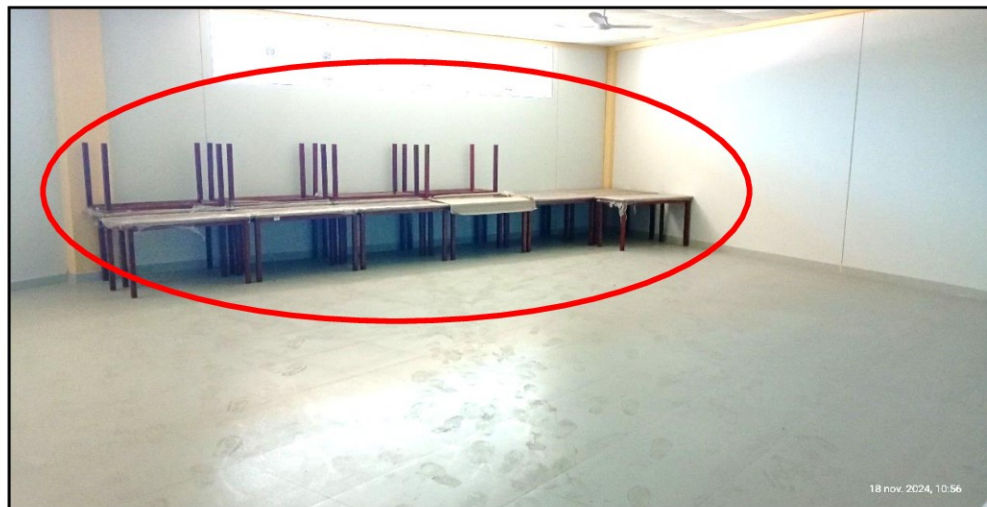
**Aula académica 1 del Tercer Nivel**

Se constató que en el aula académico los mobiliarios se encuentran en el ambiente, no obstante, algunos de se encuentran aún empaquetados, lo que evidencia que el espacio no está en funcionamiento.

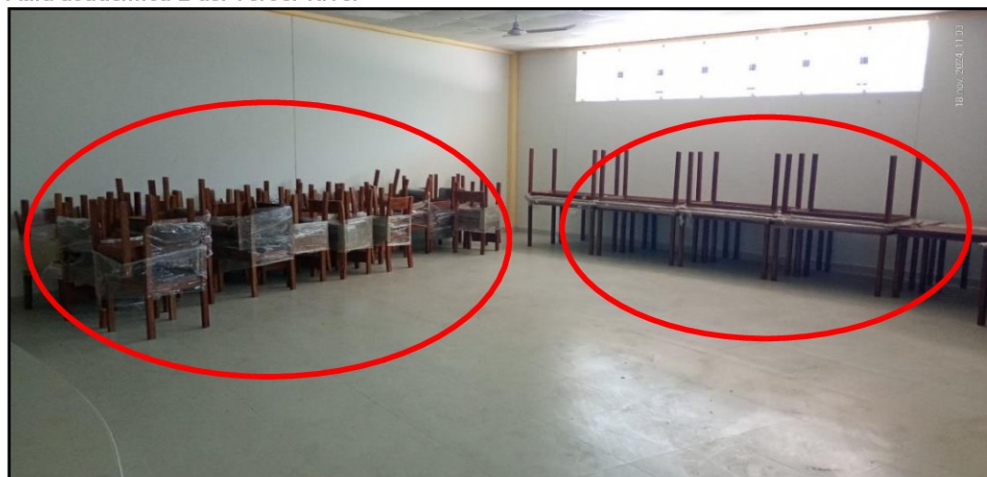
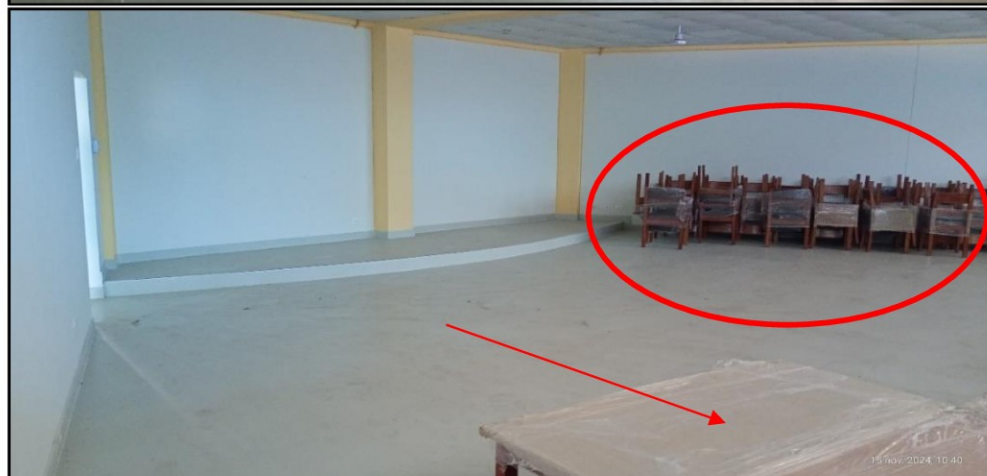
**Aula académica 2 del Tercer Nivel**

Se constató que en el aula académico los mobiliarios se encuentran en el ambiente, no obstante, algunos de se encuentran aún empaquetados, lo que evidencia que el espacio no está en funcionamiento.

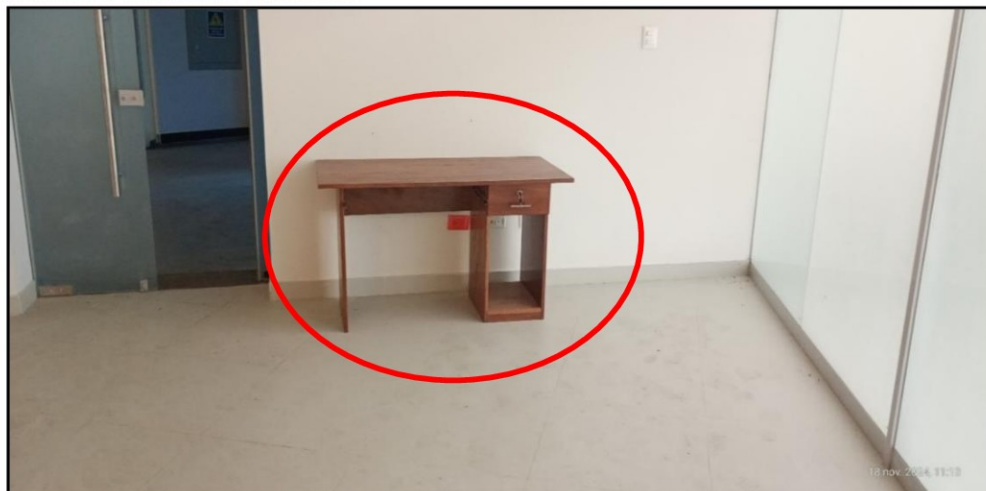
**Oficina del Director de Geomática**

Se constató que en la oficina del director de geomática solamente cuenta con el mobiliario que se muestra.

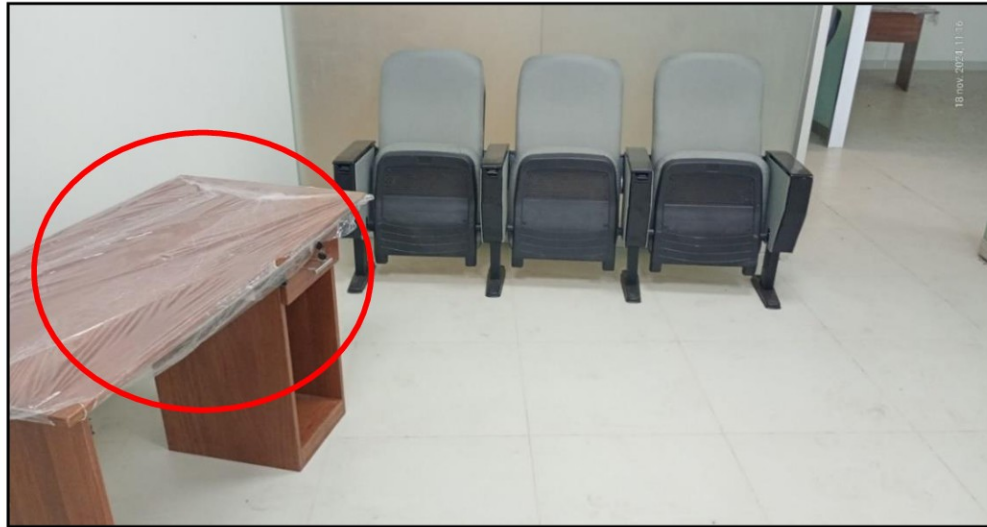
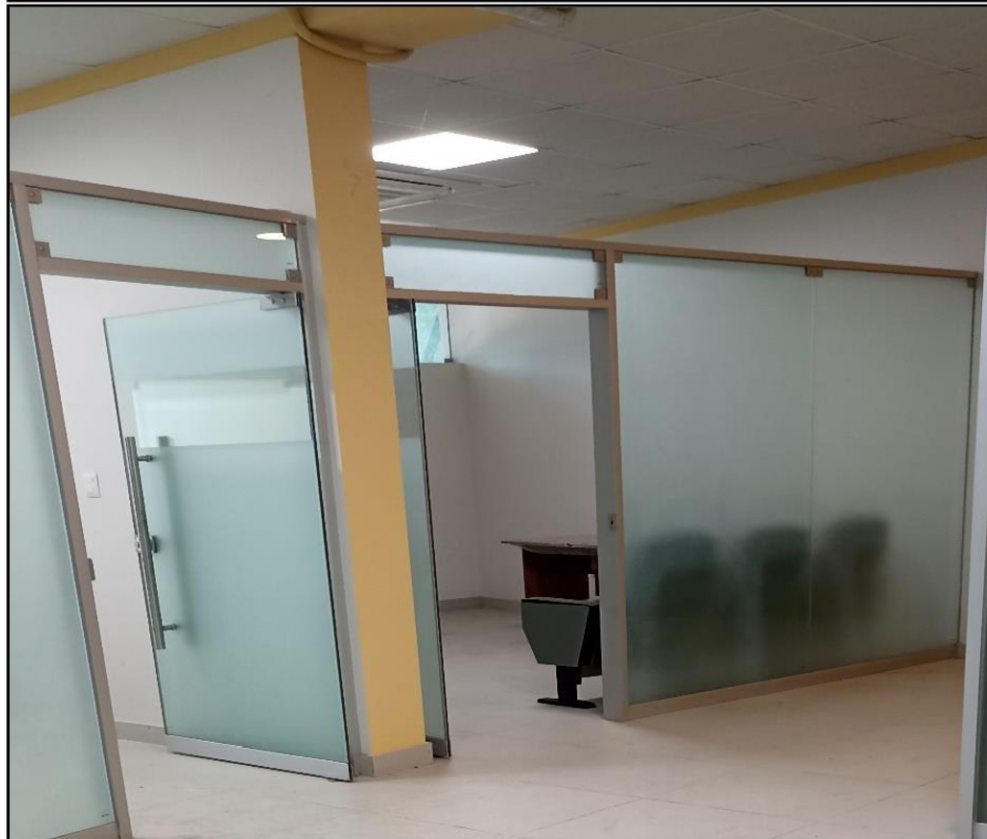
**Oficina de administración**

Se constató que en la oficina de administración los mobiliarios se encuentran en el ambiente, no obstante, algunos de se encuentran aún empaquetados, lo que evidencia que el espacio no está en funcionamiento.

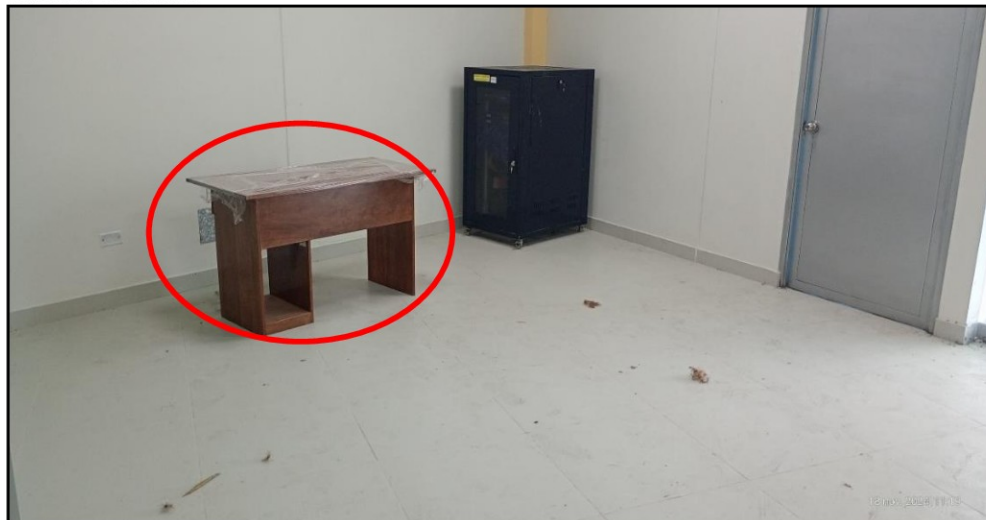
### Sala de Reuniones

Se constató que en la sala de reuniones los mobiliarios se encuentran en el ambiente, no obstante, algunos de se encuentran aún empaquetados, lo que evidencia que el espacio no está en funcionamiento.

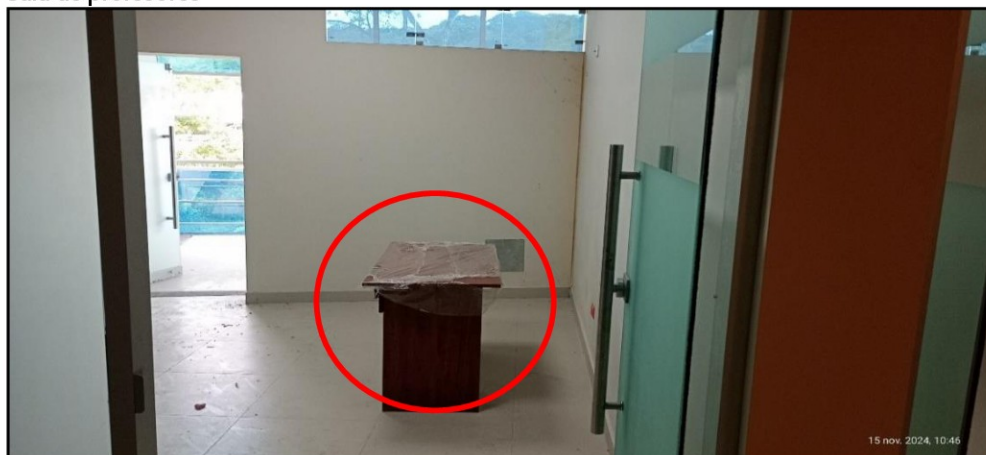
### Sala de profesores

Se constató que en la sala de profesores los mobiliarios se encuentran en el ambiente, no obstante, algunos de se encuentran aún empaquetados, lo que evidencia que el espacio no está en funcionamiento.

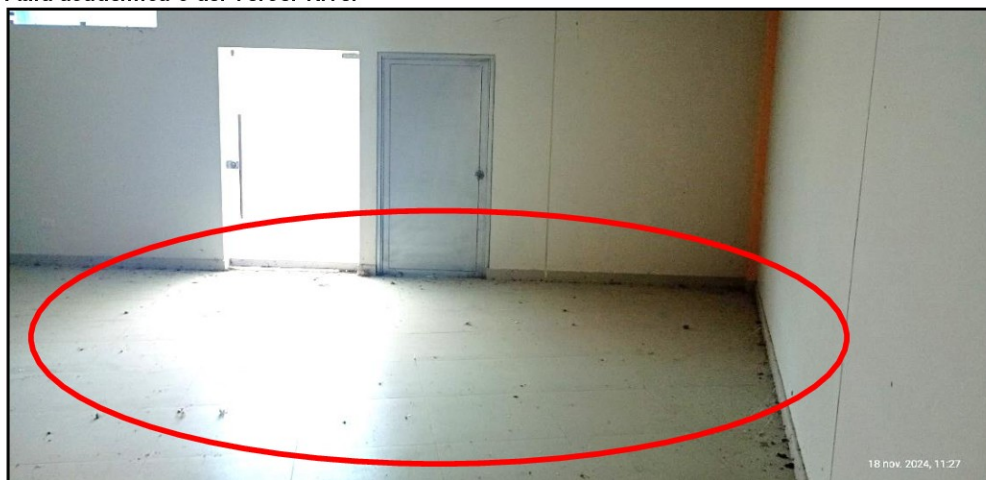
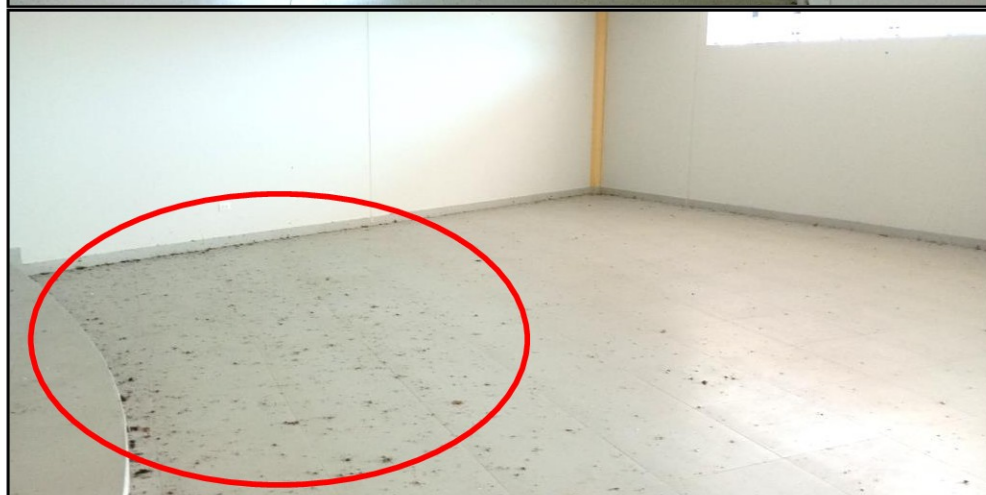
**Aula académica 3 del Tercer Nivel**

Se constató en el aula académica una evidente falta de limpieza, lo que refleja que el espacio no se encuentra en funcionamiento

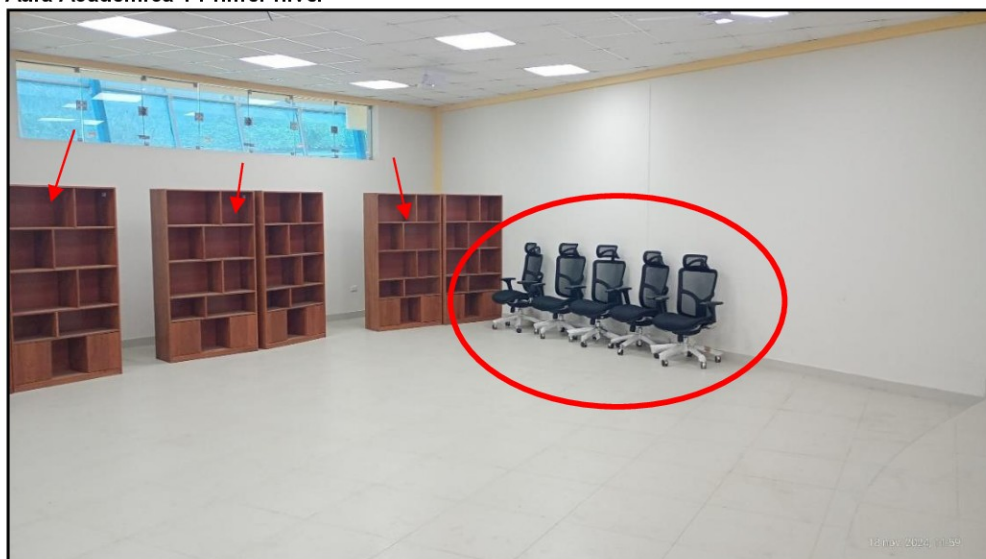
Se constató que en el aula acedemico los mobiliarios se encuentran en el ambiente, no obstante, algunos de se encuentran aún empaquetados, lo que evidencia que el espacio no está en funcionamiento.

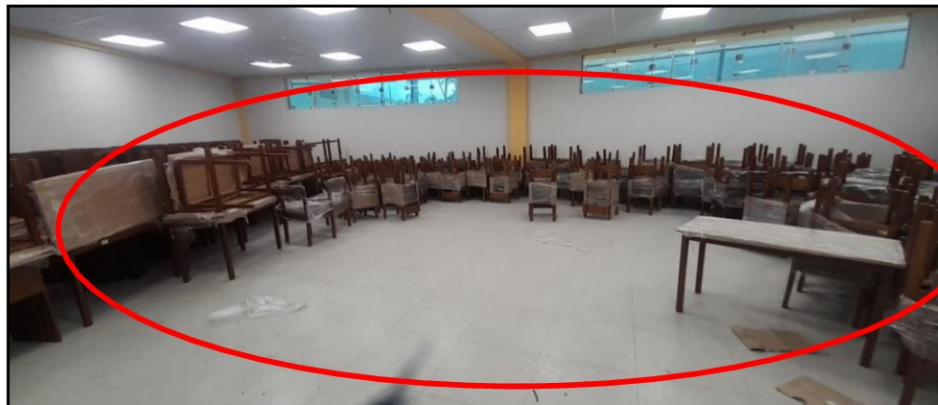
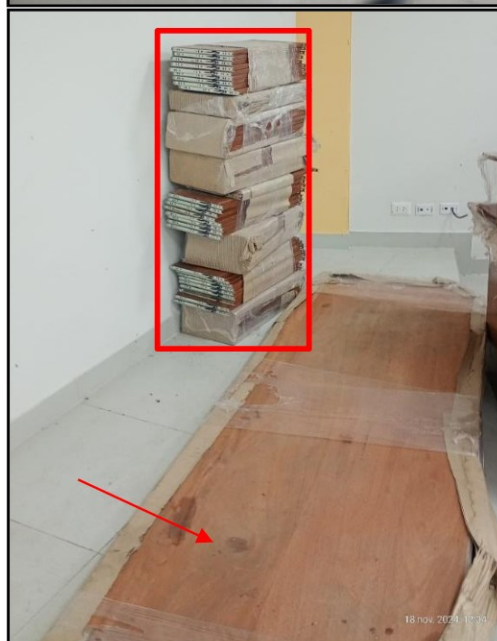
**Aula académica 2 – Primer Nivel**

Se constató que en el aula académico los mobiliarios se encuentran en el ambiente, no obstante, algunos se encuentran aún empaquetados y sin ensamblar como el caso del tablero para el teclado, lo que evidencia que el espacio no está en funcionamiento.

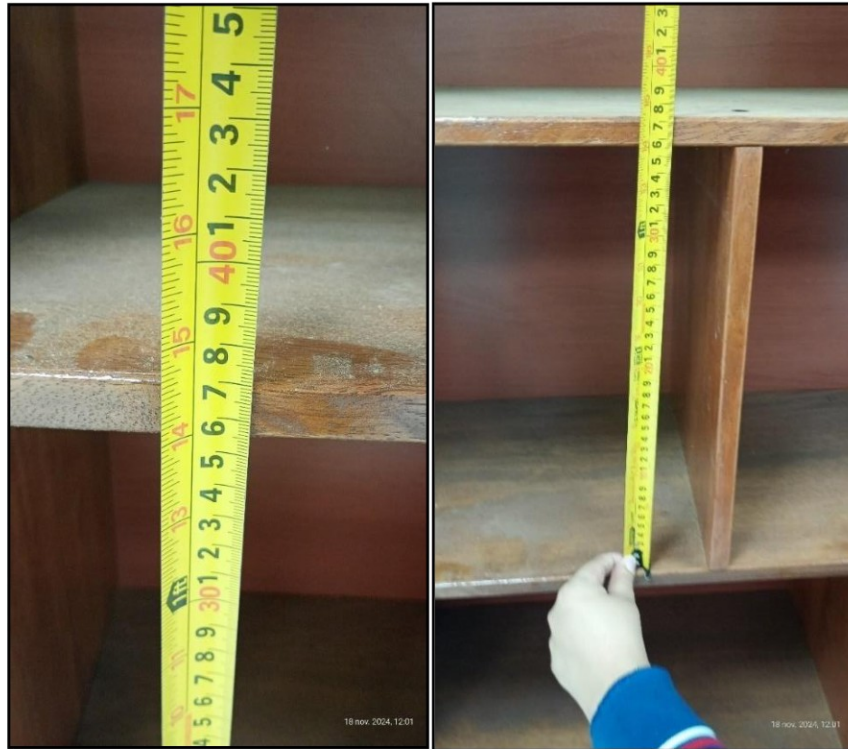
Se evidenció que el estante de madera no viene siendo utilizado y se evidencia falta de limpieza de estos.

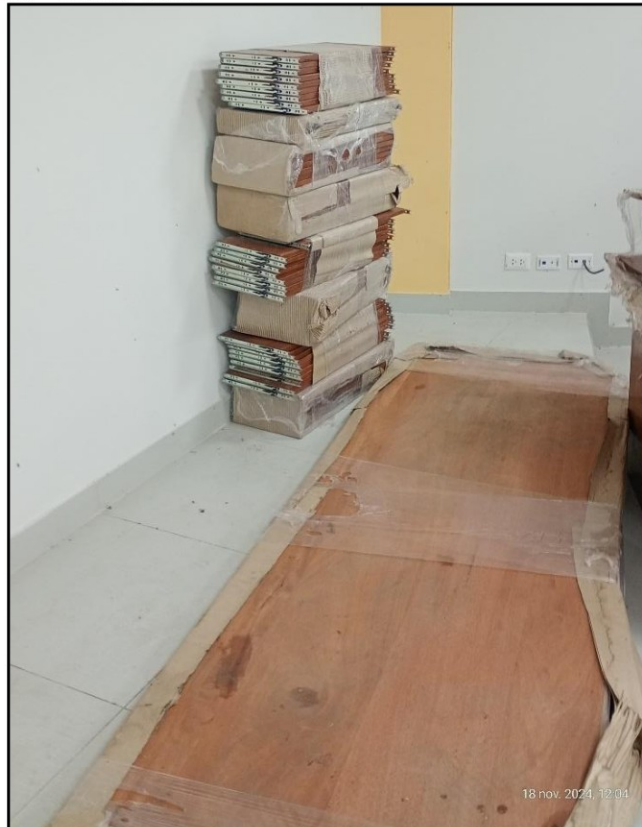
#### **Aula académica 2 – Primer Nivel**

Se evidencia que los muebles no se encuentran ensamblados y que se mantienen empaquetados en este ambiente.

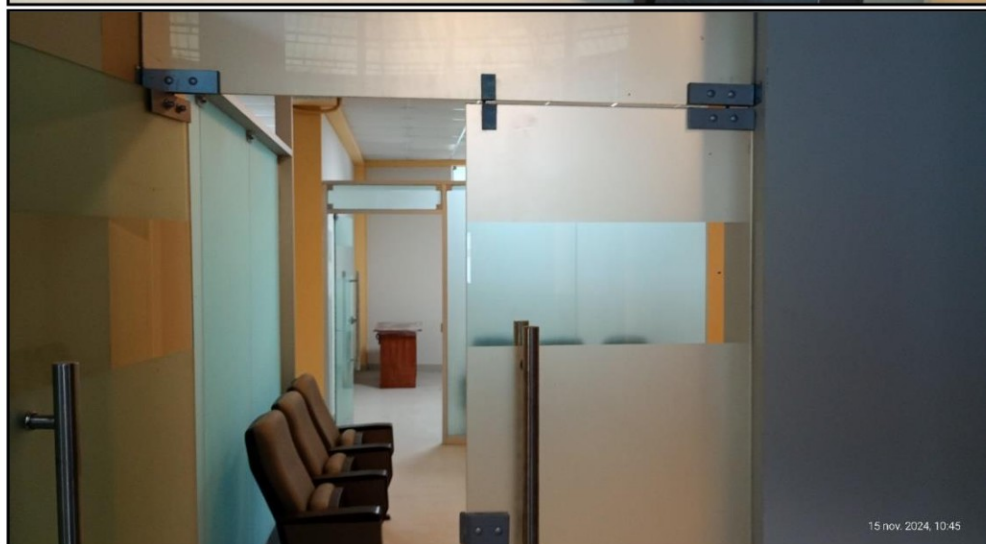
Al respecto, se observó que las butacas no están en uso debido a la presencia de telarañas. Asimismo, se constató que algunas butacas presentan deficiencias en el ensamblaje en sus laterales.

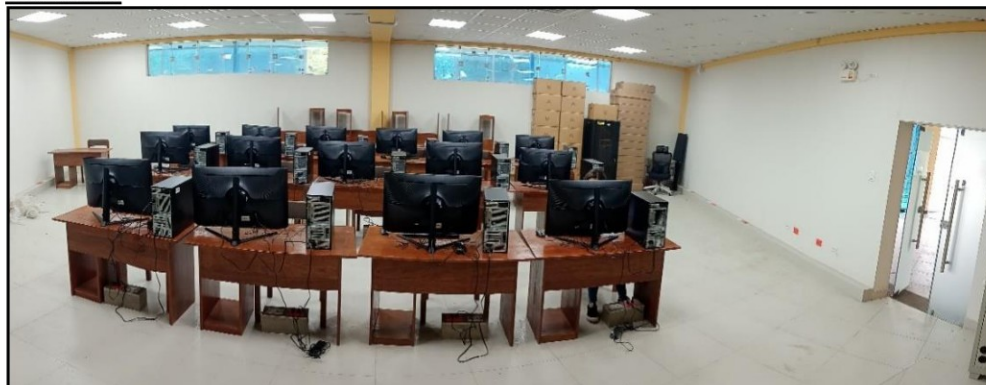
**Biblioteca Virtual del Centro Geomática - 15 estaciones de trabajo (workstations) y 15 monitores**

Se observa los equipos y mobiliarios instalados en la biblioteca virtual (15 estaciones de trabajo (workstations) y 15 monitores)

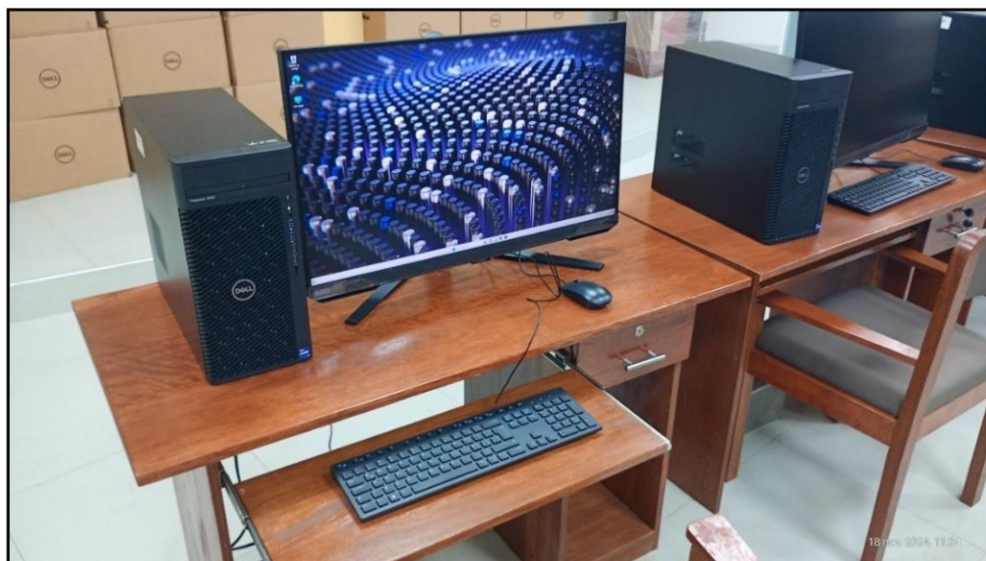
Computadora n.º 1 (PC, monitor, teclado y mouse)

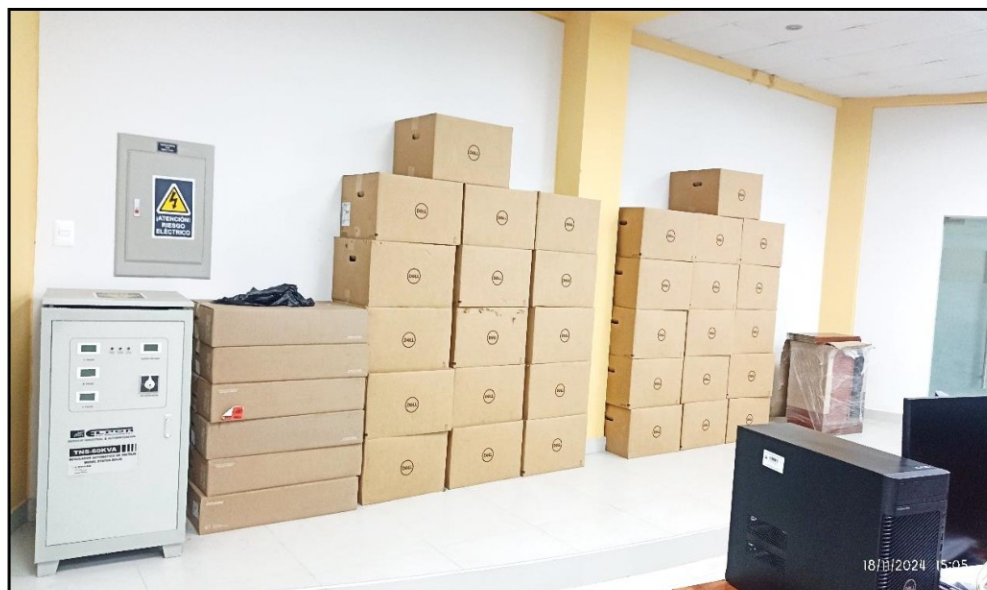
Se observa 32 cajas vacías con el logo DELL y 6 cajas que contienen los monitores.

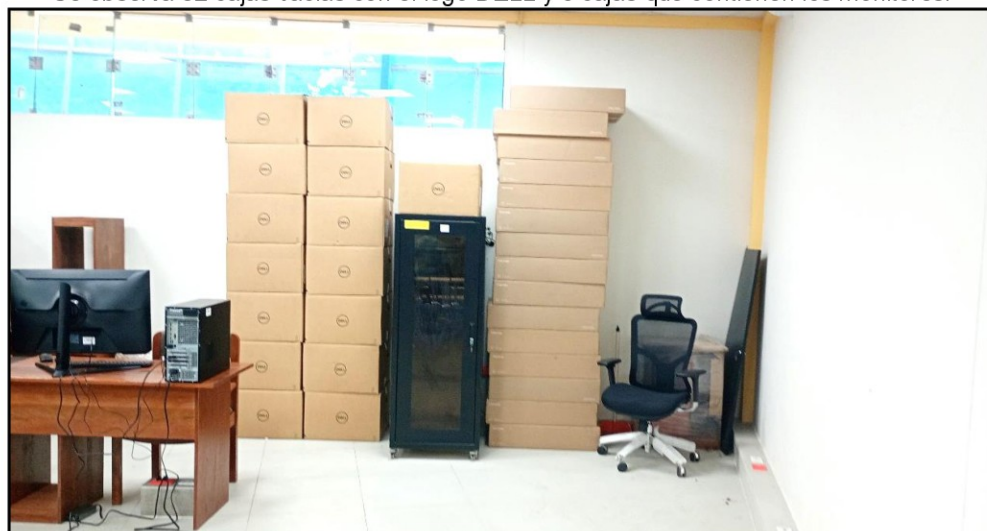
Se observa 15 cajas vacías con el logo DELL y 15 cajas que contienen los monitores.

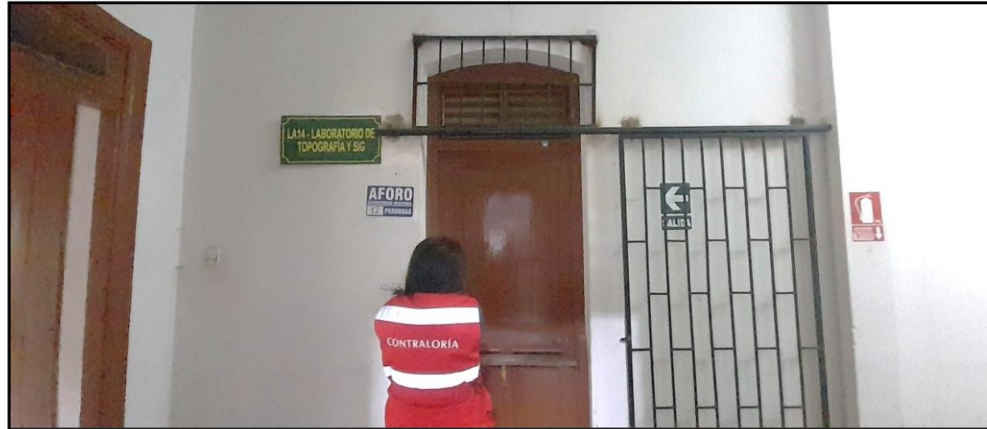
**Laboratorio de Topografía y SIG - 3 estaciones de trabajo (workstations) y 3 monitores ubicado en otro ambiente que no corresponde al proyecto**

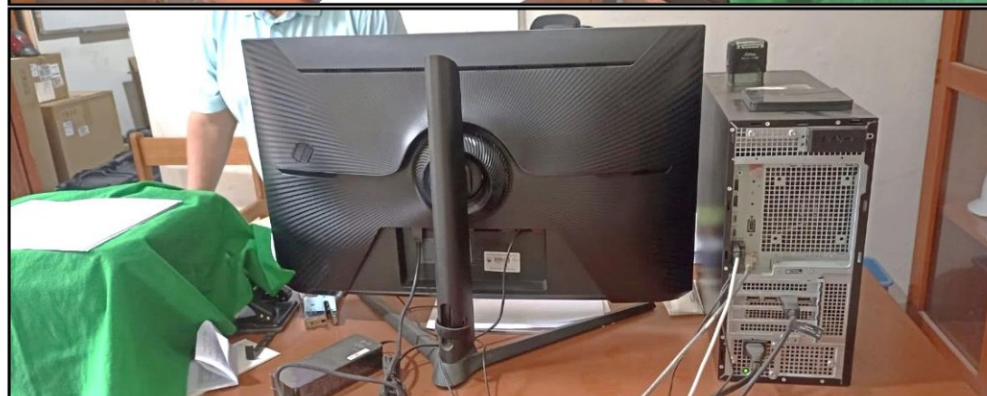
Se observa la computadora n.º 1

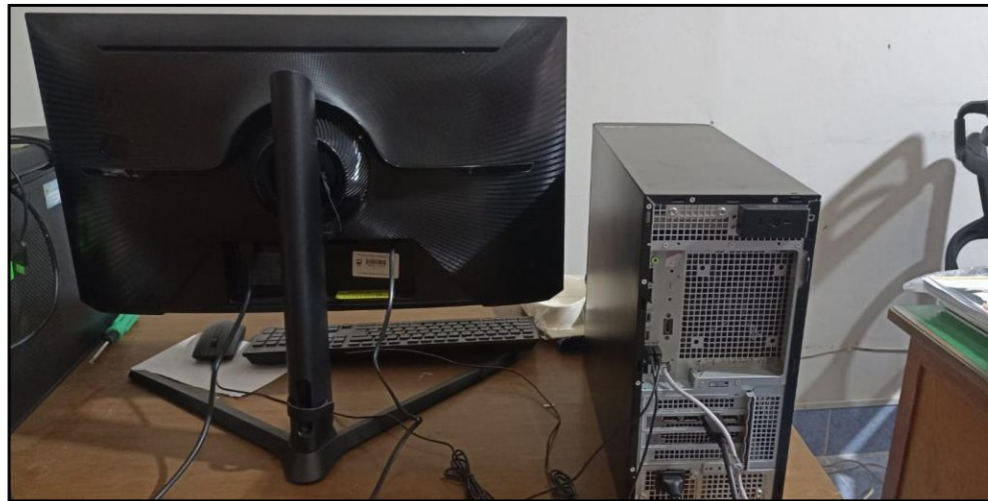
Se observa la computadora n.º 2

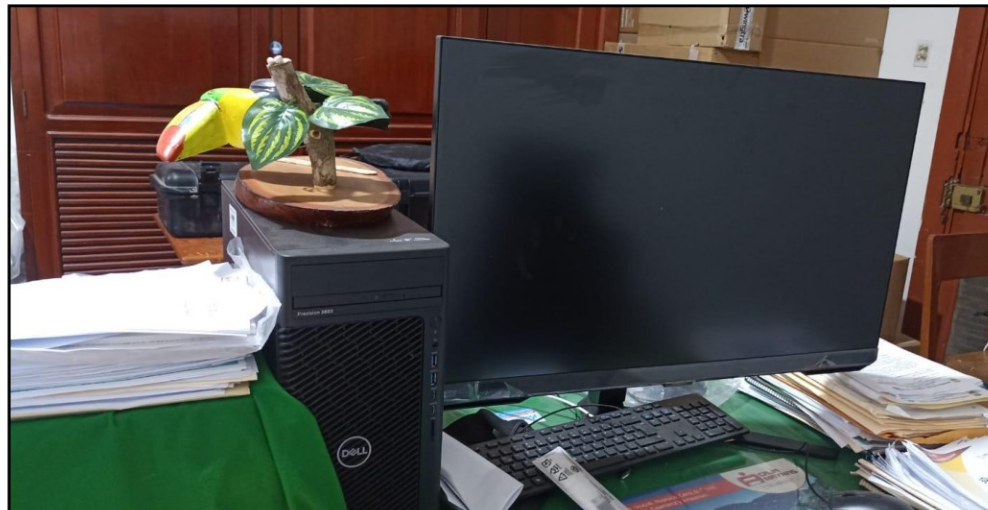
Se observa la computadora n.º 3.

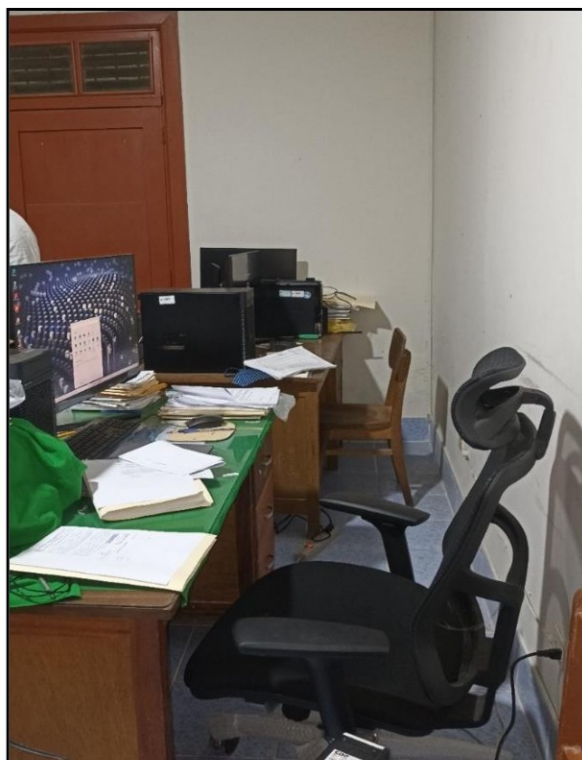
Se observa 2 estaciones de trabajo (workstations) y 2 monitores.

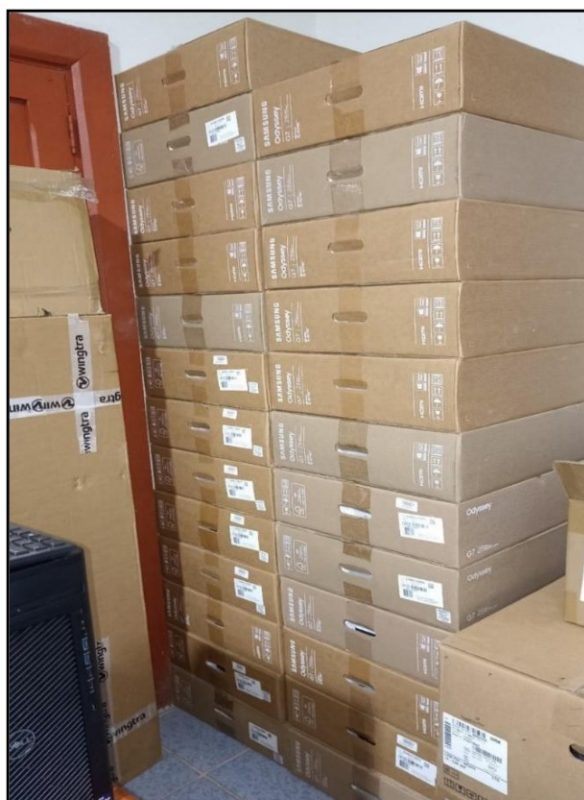
Se observa 26 cajas que contienen los monitores apiladas

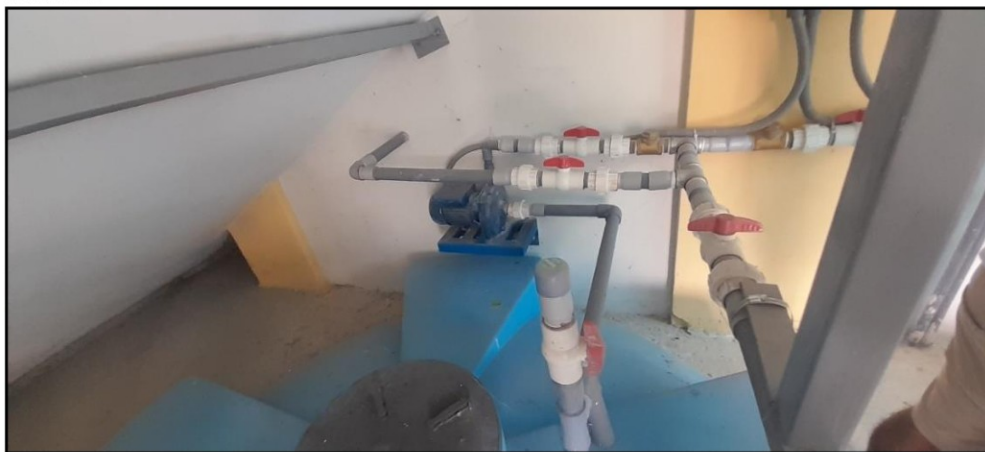
**Cisterna**

Se constató el encendido de las dos bombas del sistema de bombeo en la cisterna. Durante su puesta en marcha, ambas bombas emitieron ruidos inusuales que desaparecieron a medida que continuaban funcionando. No obstante, la bomba mostrada en la fotografía continuó generando ruido de forma persistente.

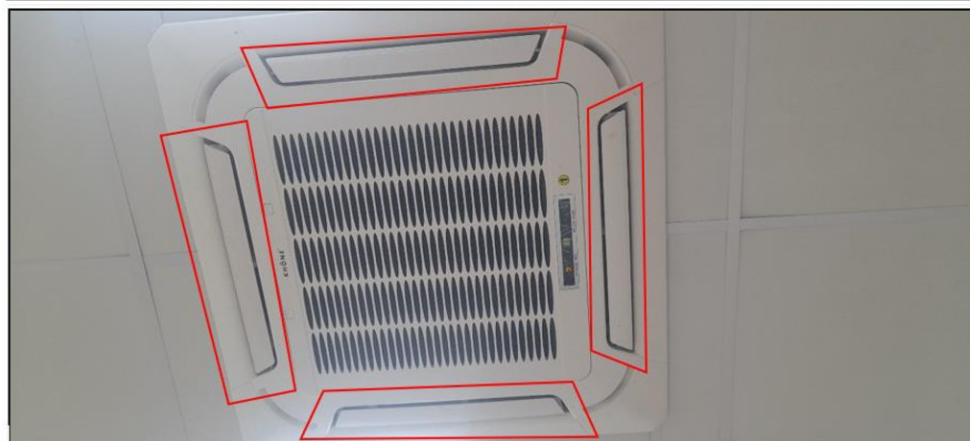
### Laboratorio de topografía y otros

Se constató que el equipo de aire acondicionado del laboratorio de topografía que se muestra no está funcionando adecuadamente, en ese sentido, mediante el control remoto se pudo encender el equipo, no obstante, no se pudo direccionar el sentido del aire acondicionado debido a que las partes señaladas no podían moverse.

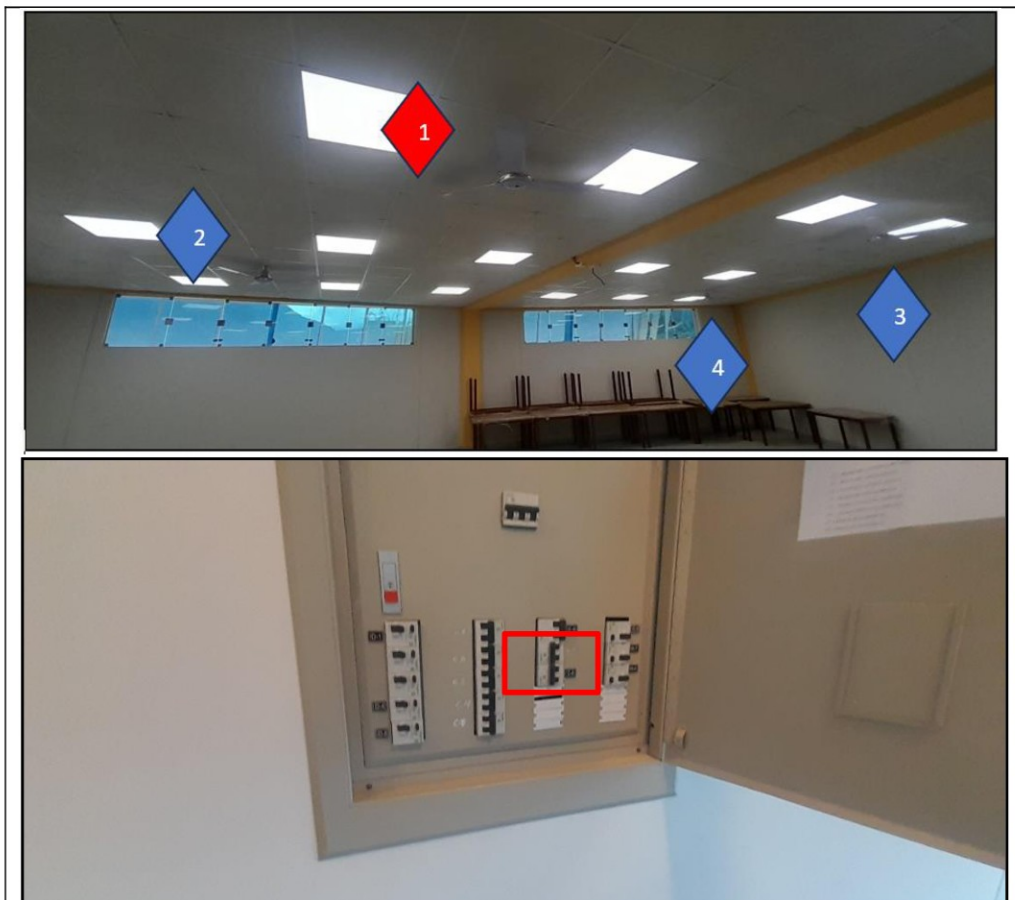
De las 4 ventiladoras se constató que solamente funcionan 3 ventiladoras.
