**INFORME DE CONTROL CONCURRENTE**  
**N° 033-2024-OCI/0226-SCC**

**“EJECUCIÓN Y SUPERVISIÓN DE LA OBRA: CREACIÓN DEL  
CENTRO GEOMÁTICA CON FINES ACADÉMICOS E  
INVESTIGACIÓN EN LA FACULTAD DE AGRONOMÍA DE LA  
UNIVERSIDAD NACIONAL AGRARIA DE LA SELVA, DISTRITO  
DE RUPA RUPA, PROVINCIA DE LEONCIO PRADO-HUÁNUCO”**

**PERÍODO DE EVALUACIÓN:**  
**DEL 15 DE NOVIEMBRE DE 2024 AL 25 DE NOVIEMBRE DE 2024**

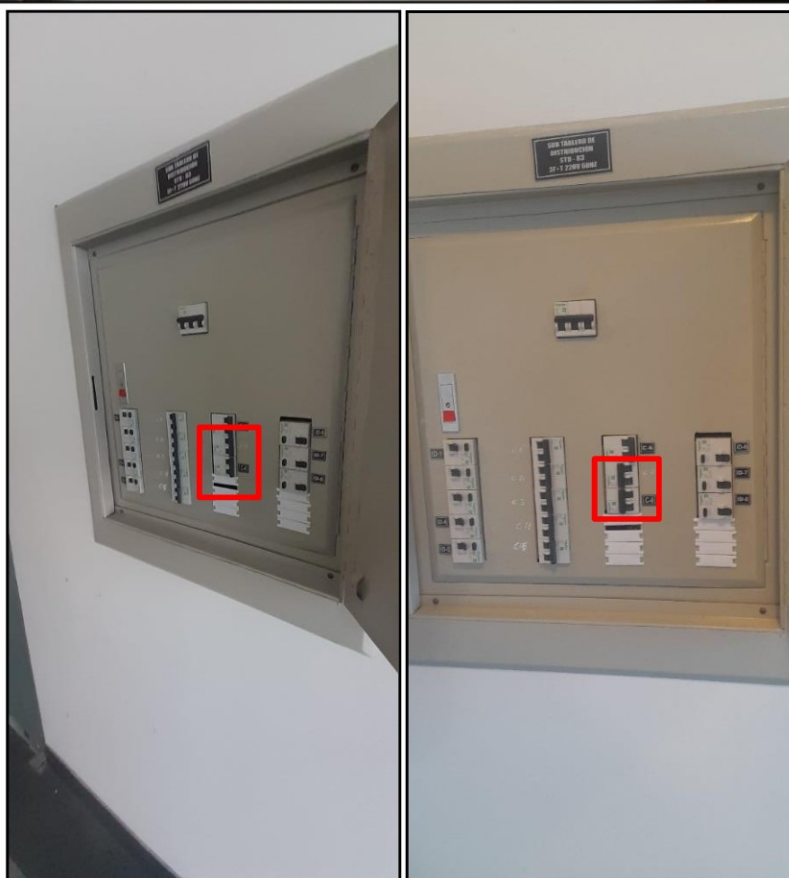
De las 4 ventiladoras se constató que solamente funcionan 3 ventiladoras.

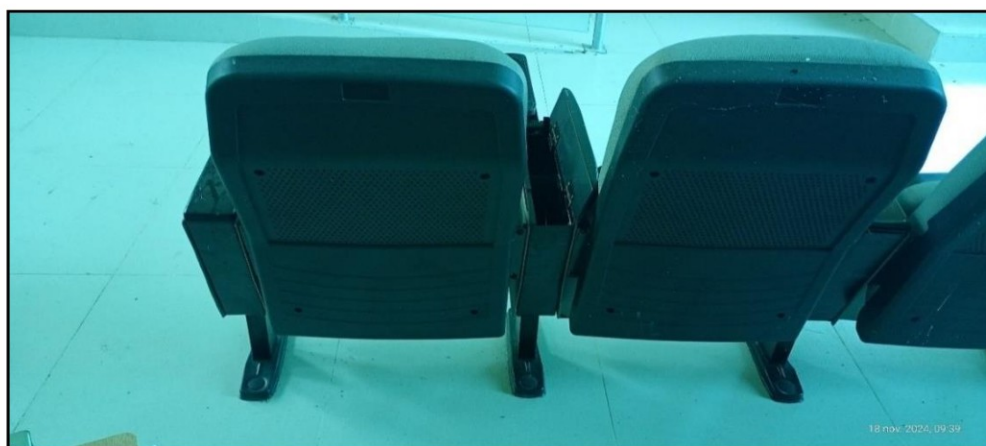
Fotografía n.º 3: Se observa la parte posterior de los asientos.

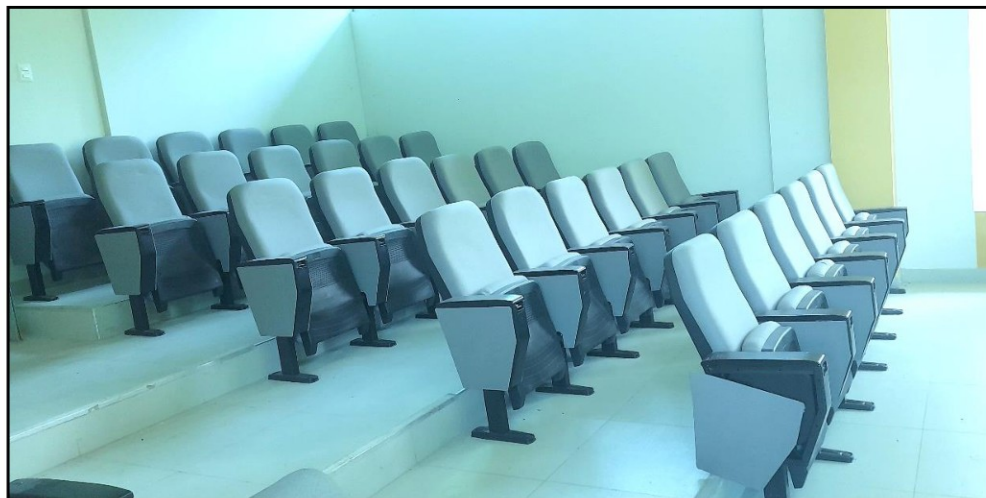
**Fotografía n.º 5:** Butacas del segundo piso del auditorio (10 butacas de 6 asientos cada una).

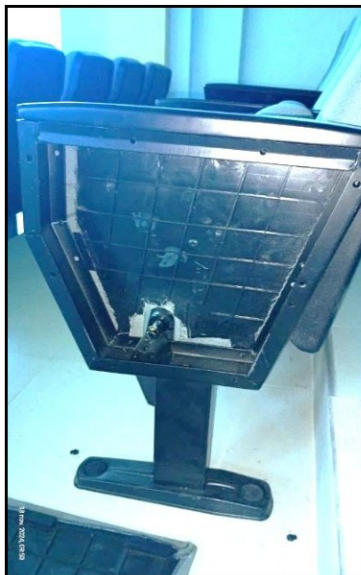
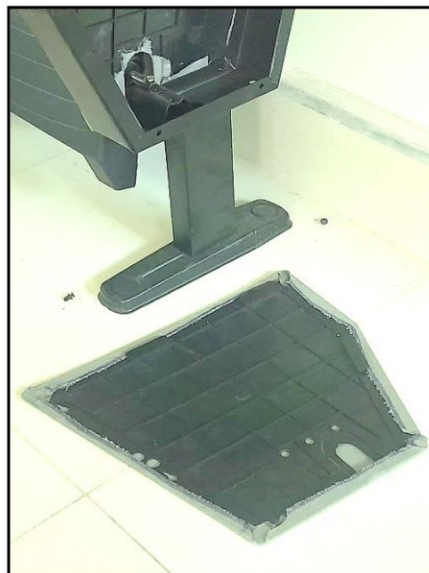
**Fotografía n.º 6 y 7:** Se visualiza que la superficie lateral de una butaca que se encuentra dependida de su posición.

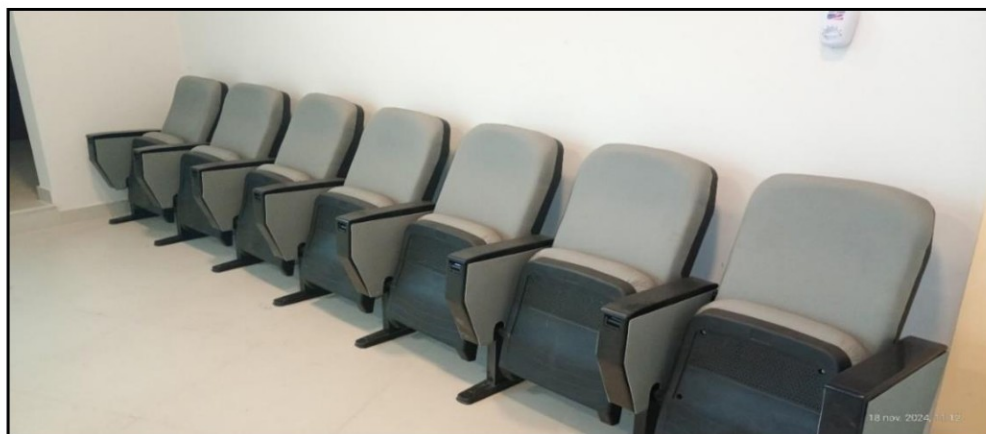
#### Panel fotográfico n.º 8 Butacas sin código patrimonial

**Fotografía n.º 8:** Se visualiza una butaca de siete (7) asientos en el Hall de espera.

En ese sentido, tras la revisión de las butacas y drones, así como la consulta al personal encargado de su resguardo, se corroboró que estos bienes no cuentan con los códigos patrimoniales correspondientes; Esta situación impide su verificación como bienes muebles patrimoniales de acuerdo con lo establecido en la Directiva n.º 0006-2021-EF/54.01, "Directiva para la Gestión de Bienes Muebles Patrimoniales en el marco del Sistema Nacional de Abastecimiento"

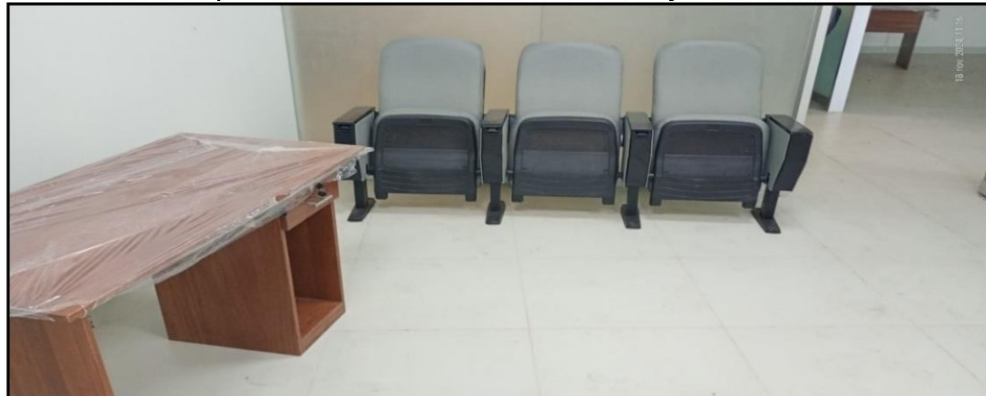
**Fotografía n.º 10:** Se observan una (1) butaca de tres (3) asientos y módulo de madera.

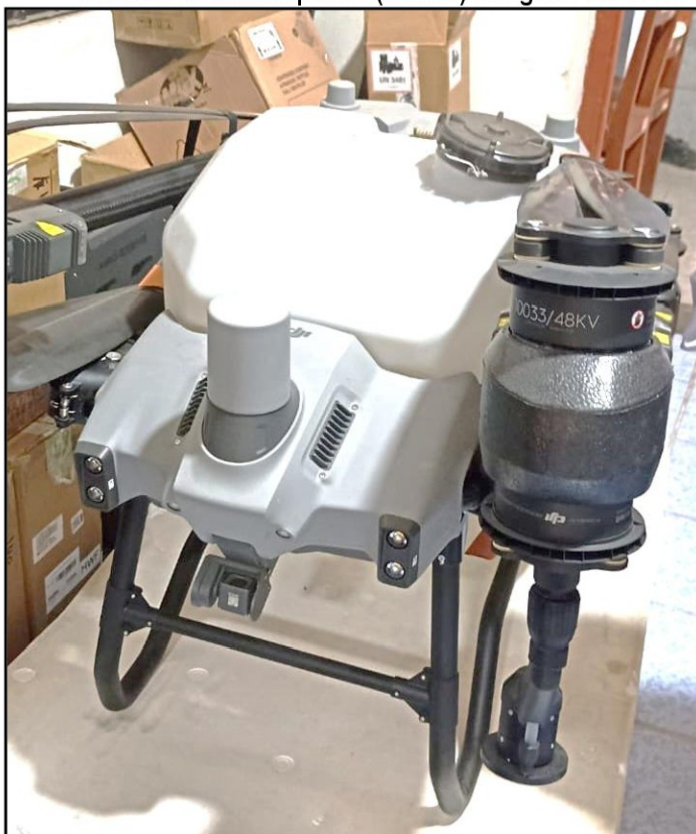
**Fotografía n.º 12:** Se observa el Vehículo aéreo no tripulado (DRONE) fumigador DE 40 KG.

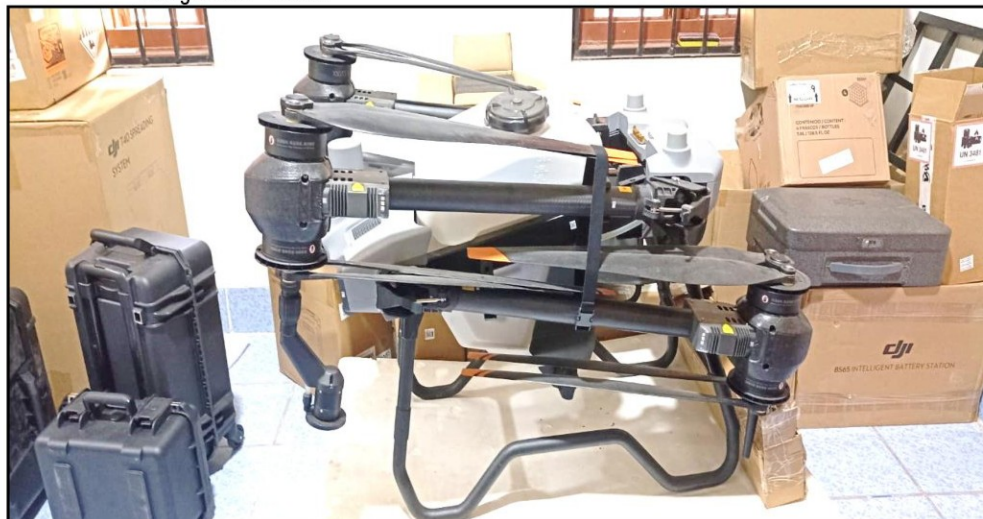
**Fotografía n.º 13:** se observa la vista lateral del vehículo aéreo no tripulado (DRONE) fumigador DE 40 KG.

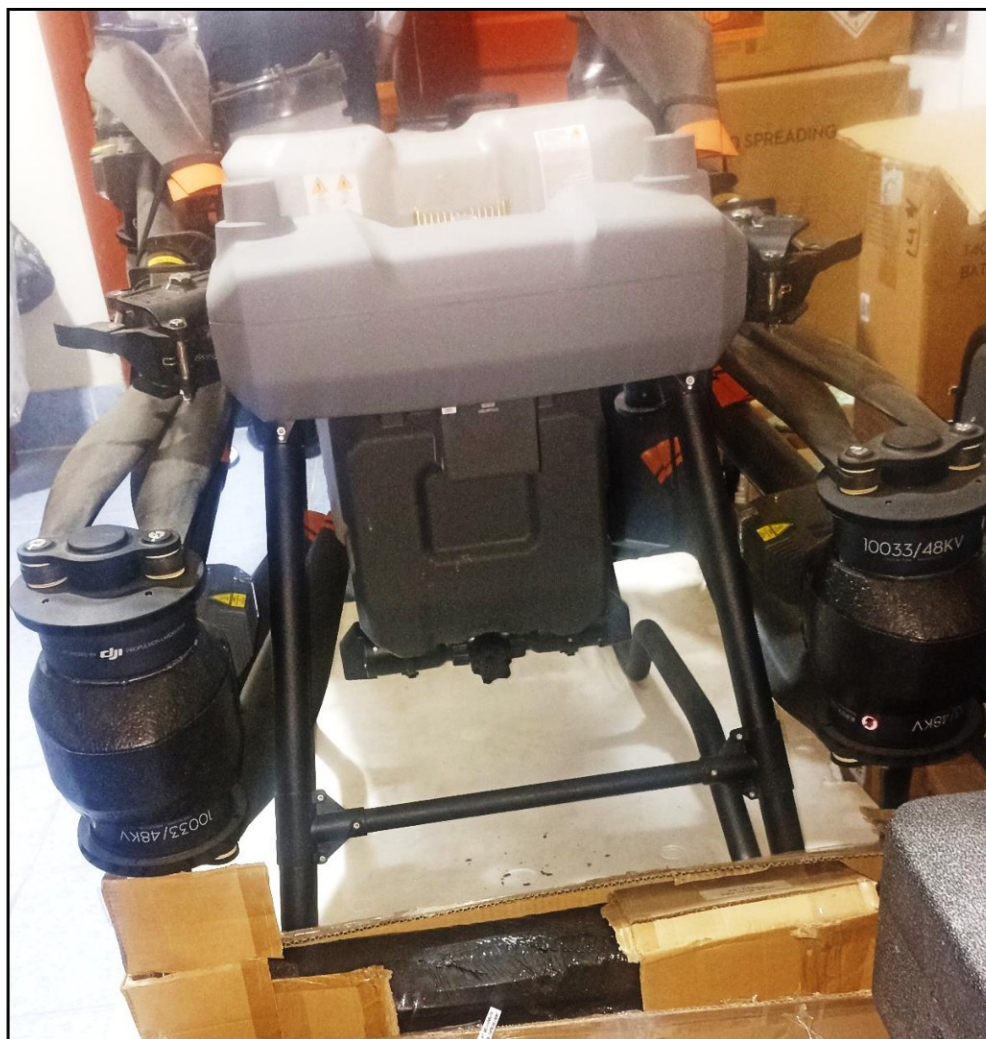
Fotografía n.º 14: se observa la vista posterior del Vehículo aéreo no tripulado (DRONE) fumigador DE 40 KG.

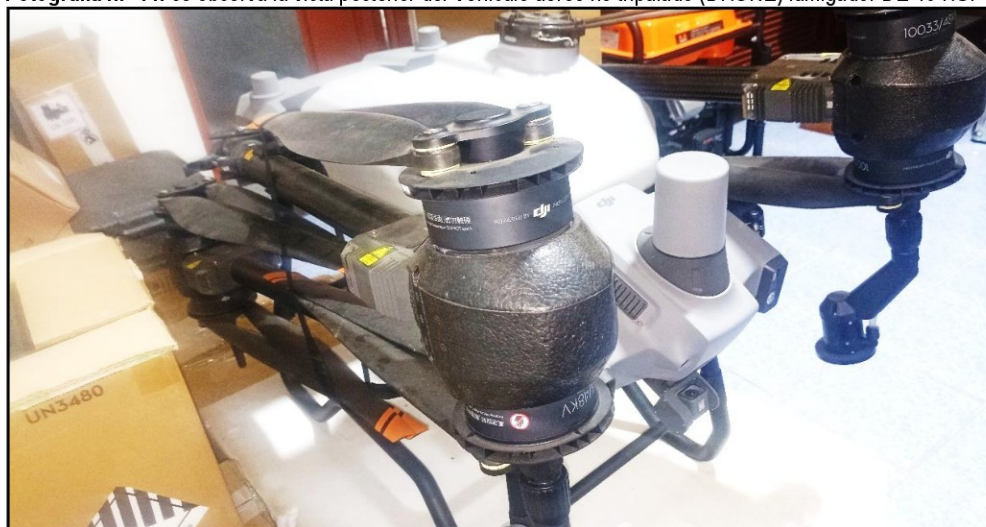
Fotografía n.º 15: se observa la vista isométrica del Vehículo aéreo no tripulado (DRONE) fumigador DE 40 KG.

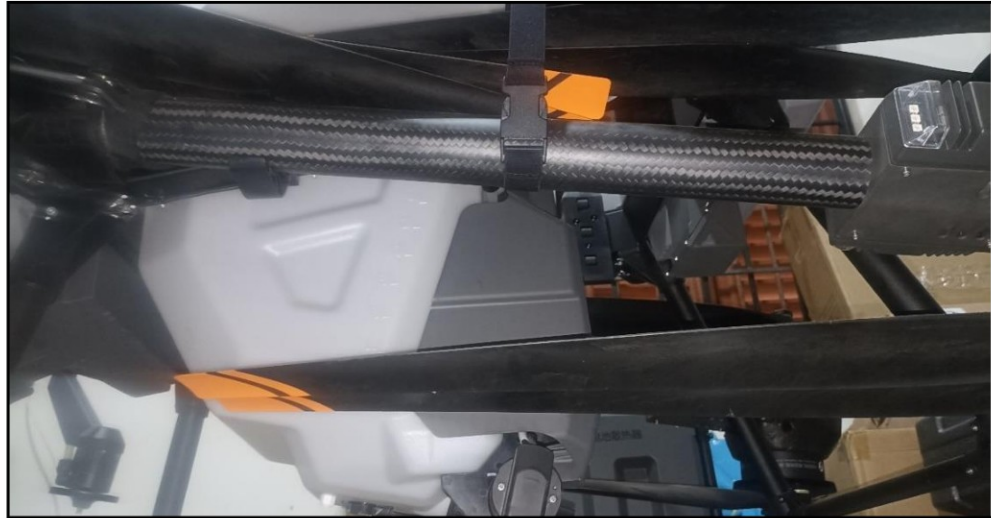
**Fotografía n.º 16:** se observa la vista inferior lateral del Vehículo aéreo no tripulado (DRONE) fumigador DE 40 KG.

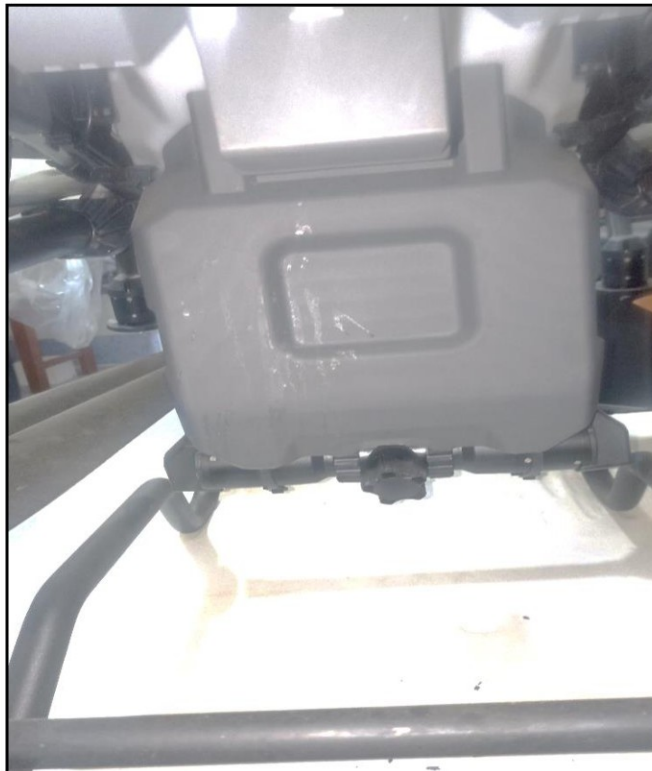
**Fotografía n.º 17:** se observa la vista inferior del Vehículo aéreo no tripulado (DRONE) fumigador DE 40 KG.

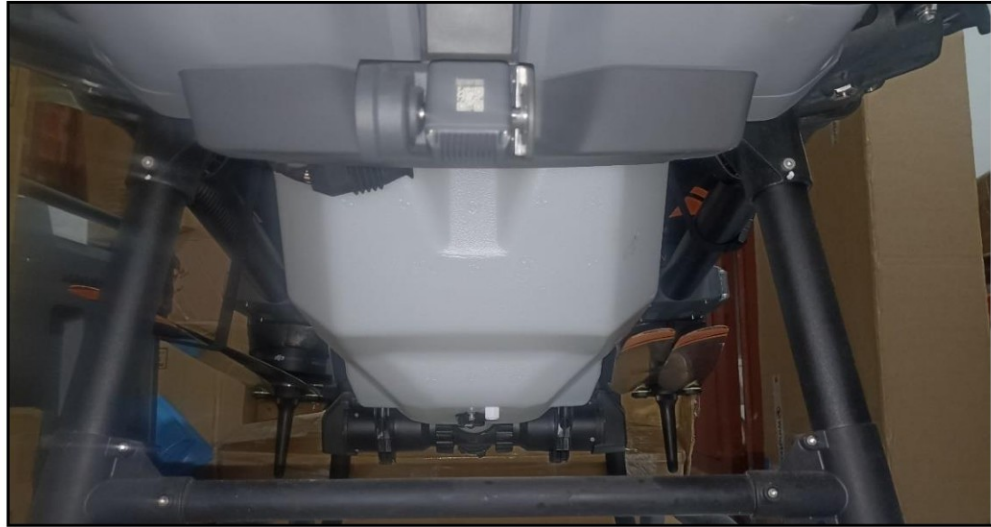
**Fotografía n.º 18:** se observa la vista inferior frontal del Vehículo aéreo no tripulado (DRONE) fumigador DE 40 KG.

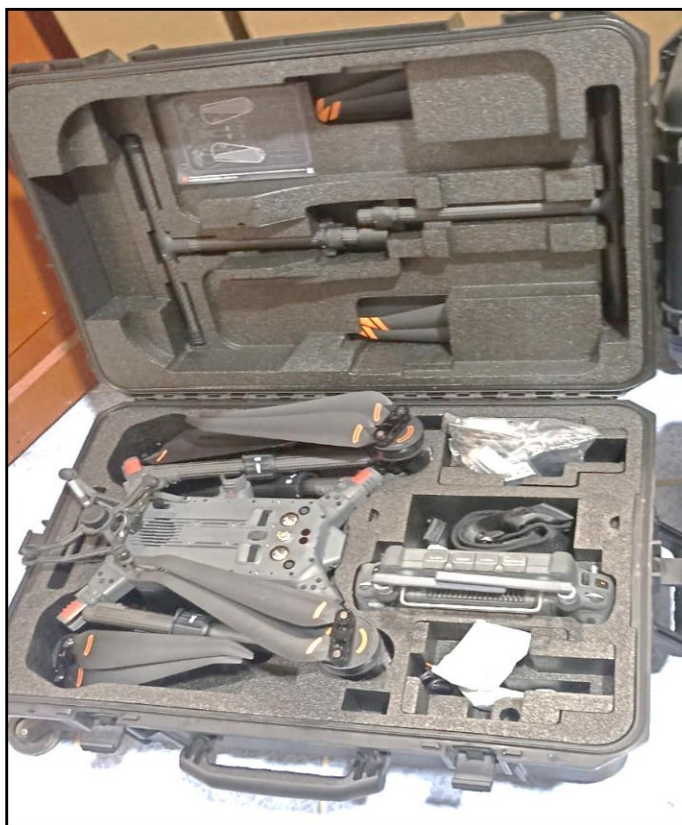
**Fotografía n.º 22:** Se observa el Vehículo aéreo no tripulado (DRONE) Multirrotor RTK, batería dual, topográfico, para áreas medianas modelo MATRICE 350 RTK.

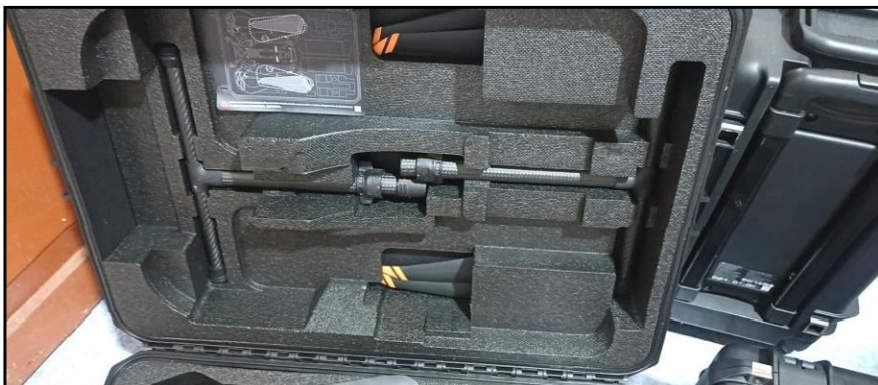
**Fotografía n.º 24:** Se observa los accesorios del Vehículo aéreo no tripulado (DRONE) Multirrotor RTK, batería dual, topográfico, para áreas medianas modelo MATRICE 350 RTK.

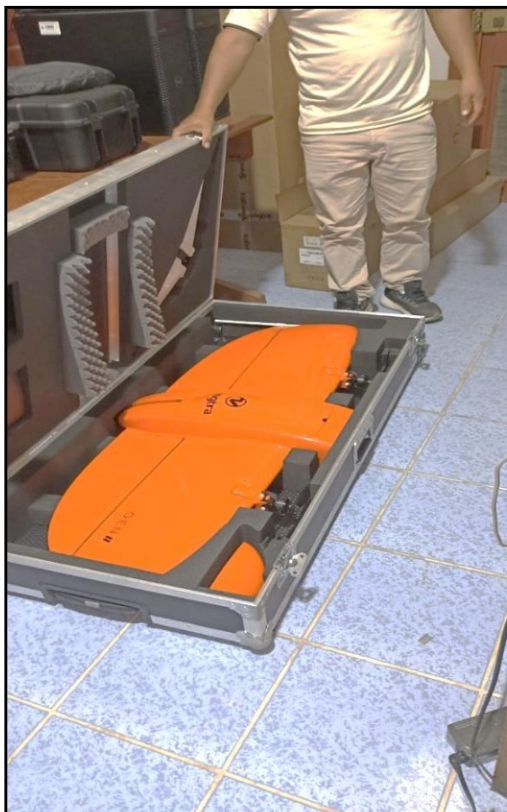
**Fotografía n.º 27:** se observa el vehículo aéreo No Tripulado (DRONE) de Ala Fija Híbrido, Cartográfico- Fotogramétrico modelo WINGTRAO E GEN II.

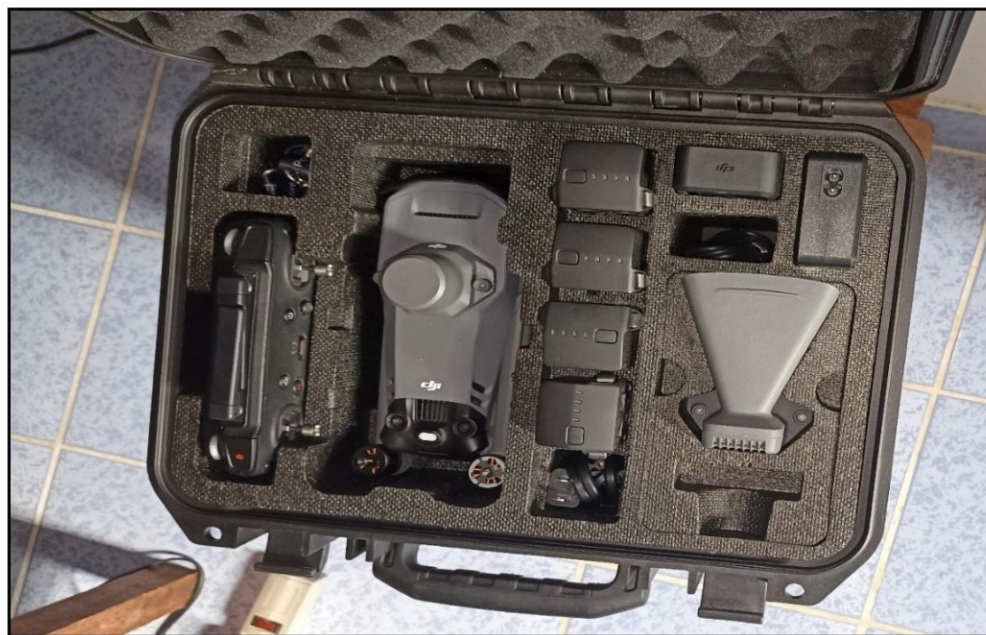
**Fotografía n.º 29:** Se observa Vehículo aéreo no tripulado (DRONE) Multirrotor RTK, topográfico, para áreas pequeñas modelo MAVIC3 MULTIESPECTRAL.

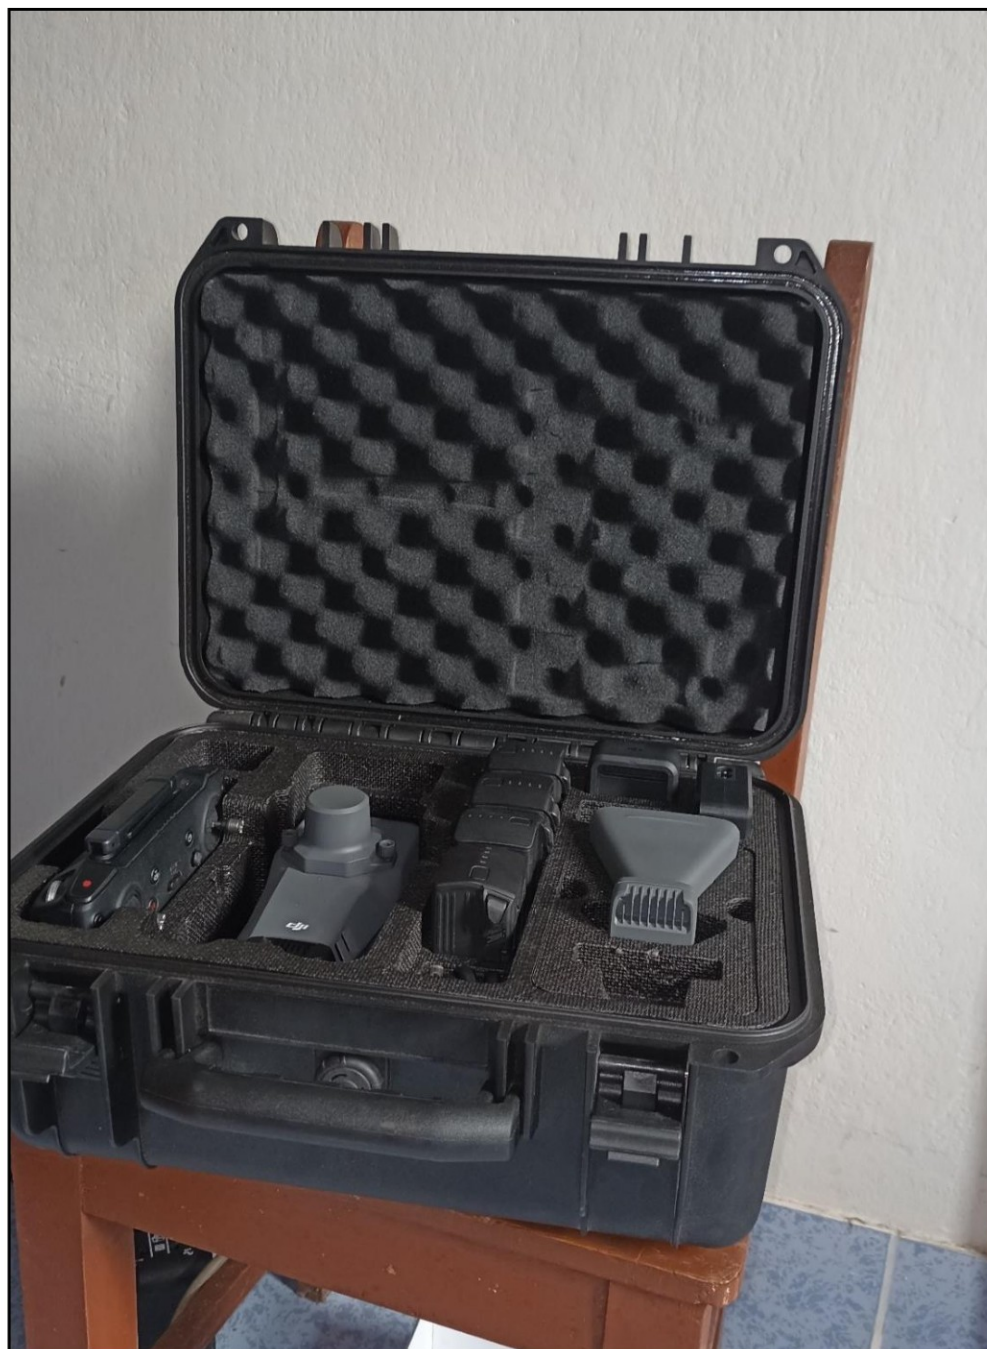
**Fotografía n.º 30:** Se observa Vehículo aéreo no tripulado (DRONE) Multirrotor RTK, topográfico, para áreas pequeñas modelo MAVIC3 MULTIESPECTRAL.
