INFORME DE VISITA DE CONTROL
N.º 001-2024-OCI/0228-SVC

VISITA DE CONTROL
UNIVERSIDAD NACIONAL DE SAN MARTÍN
DISTRITO DE TARAPOTO PROVINCIA DE SAN MARTÍN,
DEPARTAMENTO DE SAN MARTÍN

**“VERIFICACIÓN DE ACCESIBILIDAD ADECUADA PARA
PERSONAS CON DISCAPACIDAD A LA UNIVERSIDAD
NACIONAL DE SAN MARTÍN – SEDE CENTRAL”**

TARAPOTO, 14 DE FEBRERO DE 2024

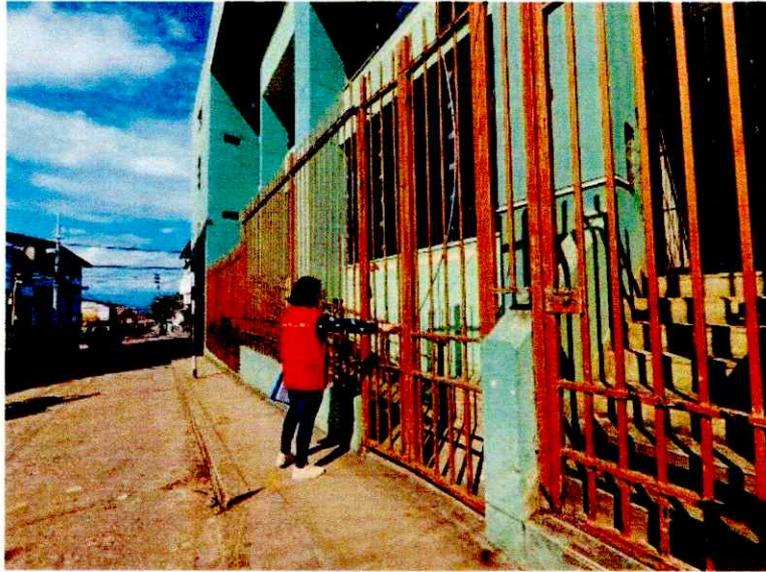
Fotografía n.º 01

Se advirtió que la rampa de acceso para personas con discapacidad, se encuentra cerrada imposibilitando el ingreso a la sede central de la Entidad a personas con movilidad reducida, personas en sillas de ruedas, personas con discapacidad visual, personas con muletas, personas con carritos de bebé, entre otras condiciones; cabe precisar, que las rampas de acceso permiten el desplazamiento seguro y cómodo de personas con movilidad reducida, brindando la posibilidad de acceder a diferentes espacios de manera autónoma. La situación expuesta se muestra en las fotografías siguientes:

Acceso a la rampa desde el Jr. Manco Cápac cuadra 1 cerrado.

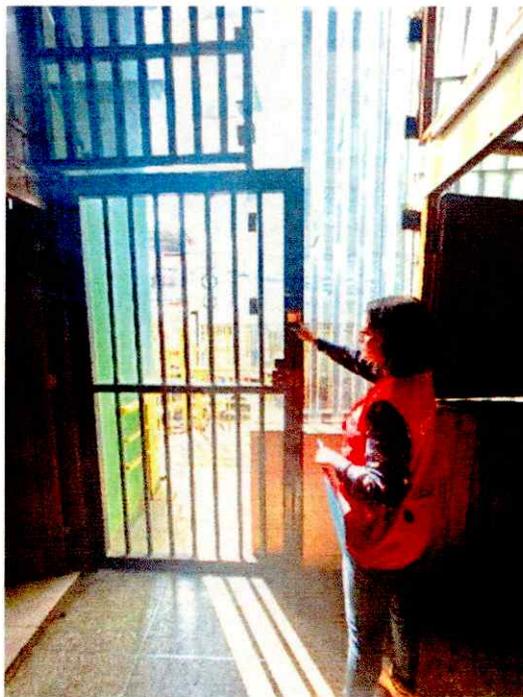
Fotografía n.º 02

Acceso a la rampa desde el interior de la entidad cerrado.

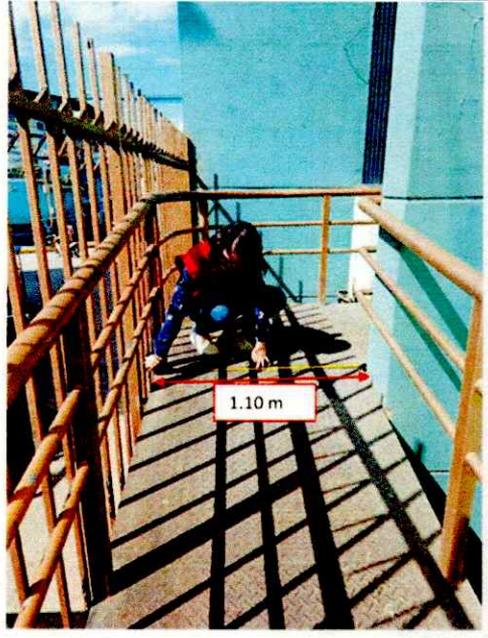
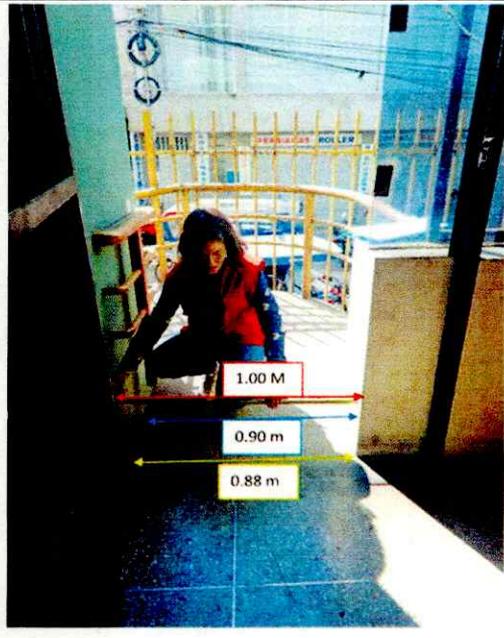
Fotografía n.º 03	Fotografía n.º 04

Asimismo, se verificó que si bien el ancho de la rampa mide 1.10 m cumpliendo con el ancho mínimo de 1.00 m según la Norma Técnica A.120; no obstante, al finalizar la rampa para ingresar al interior de la entidad se reduce el acceso como se observa en las fotografías siguientes:

<p>Ancho de la rampa 1.10 m.</p>	<p>Ancho de muro a muro 1.00 m; ancho de plataforma de acceso 0.90 m, y ancho de muro a puerta de hierro 0.88 m.</p>

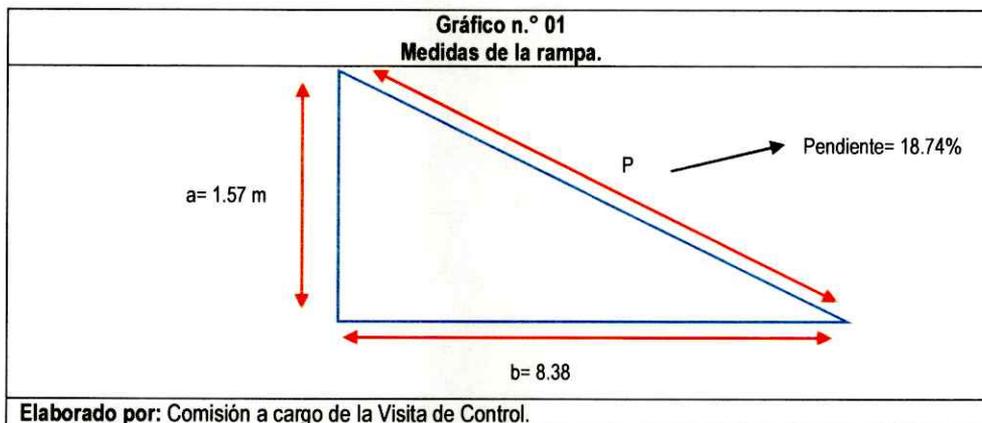
Al respecto, la rampa en mención tiene una diferencia de nivel de 1.57 m y un largo de 8.38 m, obteniendo una pendiente de 18.74% superando la pendiente máxima establecida en la Norma Técnica A.120 (Véase gráfico n.º 01 y fotografía n.º 05); cabe mencionar que, la ruta accesible de la rampa en el interior de la entidad se encuentra obstaculizada por muebles y materiales diversos lo que afecta el desplazamiento autónomo y seguro de las personas con discapacidad (véase fotografía n.º 06).

Cálculo de pendiente

P= Pendiente

a= Diferencia de alturas =1.57 m

b= Distancia horizontal =8.38 m

$$P = \frac{a}{b} \times 100\%$$

$$P = \frac{1.57}{8.38} \times 100\%$$

$$P = 18.74\%$$

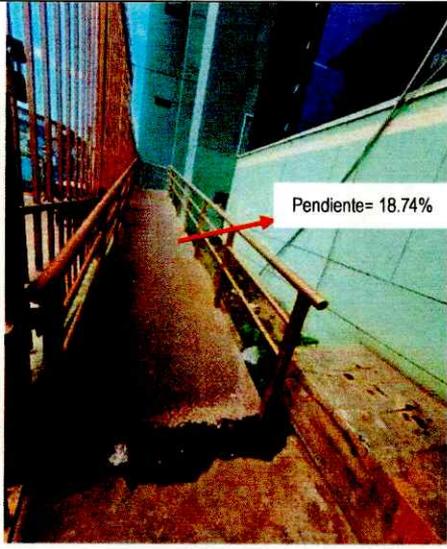
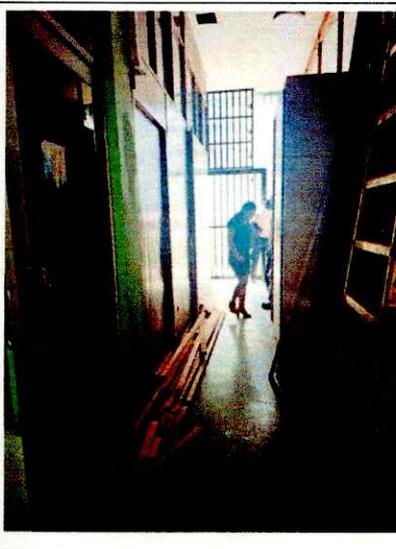
Fotografía n.º 05	Fotografía n.º 06

<p>Pendiente de la rampa 18.74%</p>	<p>Ruta de acceso de la rampa al interior de la entidad, obstaculizada por muebles y materiales diversos.</p>

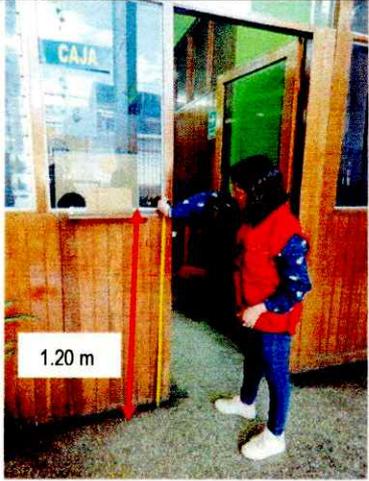
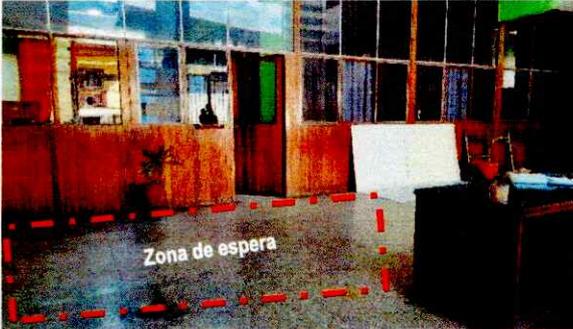
Fotografía n.º 07	Fotografía n.º 08

Se advirtió que la única ventanilla de caja para atención al público ubicada en el primer piso, no está habilitada para atender a personas con discapacidad, tiene una altura de 1.20 m, superando la altura máxima (0.80 m) establecida en la Norma Técnica A.120³; así también, la zona de espera no cuenta con asientos fijos que deben tener una altura de 0.45 m y 0.50 m con profundidad dentro 0.45 m y 0.50 m, y no se advirtió un espacio reservado para silla de ruedas de 0.90 m por 1.20 m debidamente señalizado, conforme se muestran en las fotografías siguientes:

<p>Ventanilla de atención al público del área de caja mide 1.20 m, no estaría habilitada para atención a personas en silla de ruedas, de talla baja, entre otros.</p>	<p>Zona de espera de caja, no cuenta con un espacio reservado para silla de ruedas debidamente señalizado.</p>

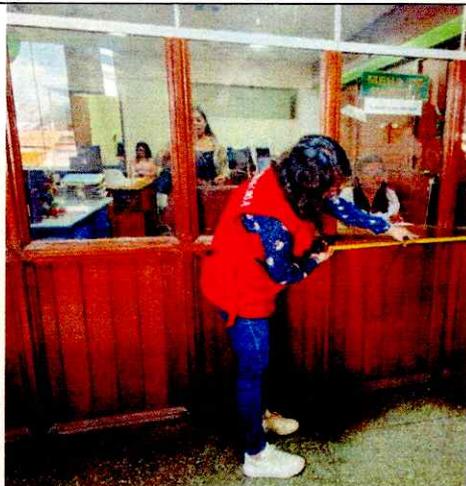
Fotografía n.º 09

De igual manera, la ventanilla de mesa de partes ubicada en el segundo piso, mide 0.92 m de alto por 0.70 m de ancho, superando las medidas máximas (0.80 m) establecida en la Norma Técnica A.120³, considerando además que ésta no es accesible para personas con discapacidad y personas con movilidad reducida debido a que los accesos al segundo piso no cuentan con rampas o medios mecánicos, como se observa en las fotografías siguientes:

Ventanilla de mesa de partes mide 0.92 m de alto por 0.70 m de ancho.

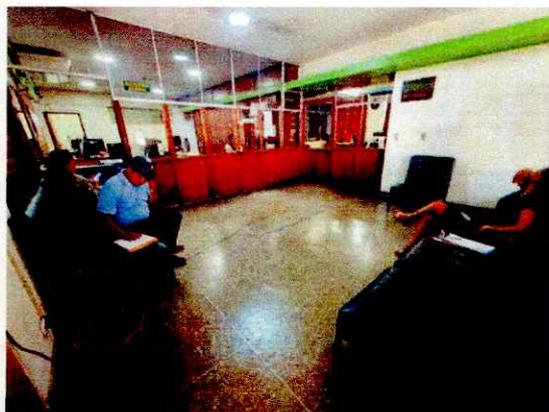
Fotografía n.º 10

Zona de espera de Mesa de Partes no cuenta con un espacio reservado para silla de ruedas debidamente señalizado.

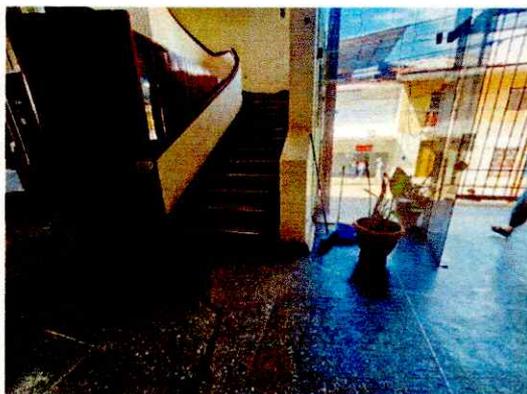
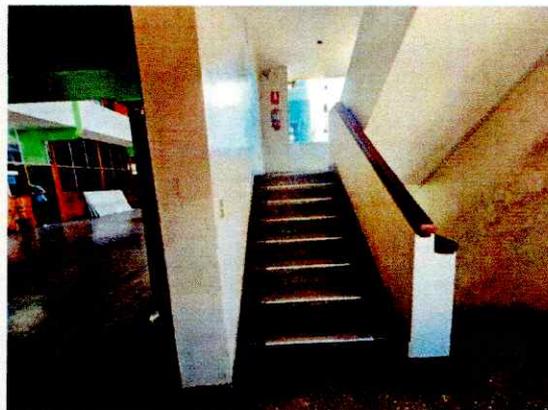
Acceso al segundo piso no cuenta con rampas o medios mecánicos para personas con discapacidad y movilidad reducida.

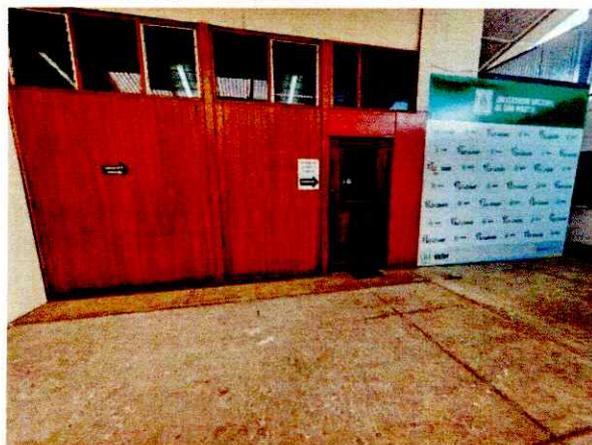
Fotografía n.º 13

Así también, se advirtió que la oficina del Área de Grados y Títulos, que es una oficina de atención al público ubicada en el tercer piso, no está habilitada para atender a personas con discapacidad y movilidad reducida; debido a que los accesos al tercer piso no tienen rampas o medios mecánicos, como se puede observar en las fotografías siguientes:

Área de Grados Títulos, no habilitado para atención a personas con discapacidad; además no cuenta con un espacio reservado para silla de ruedas debidamente señalado.

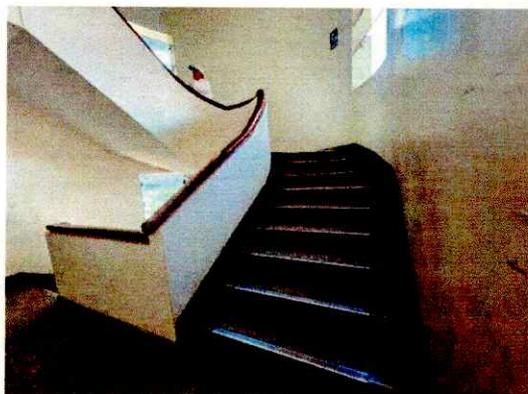
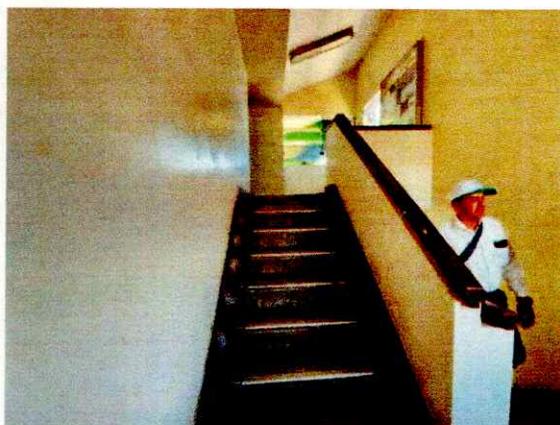
Acceso al tercer piso no cuenta con rampas o medios mecánicos para personas con discapacidad.

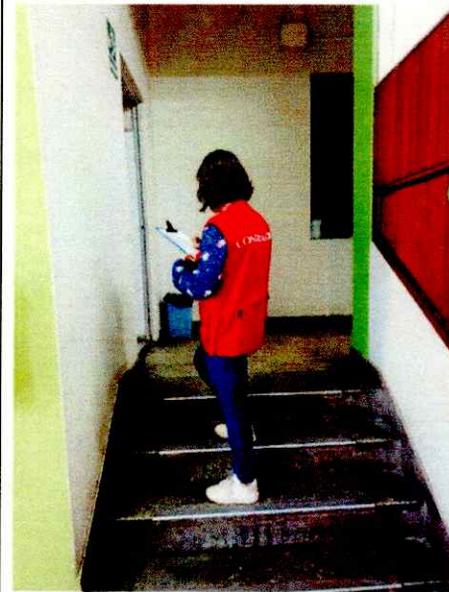
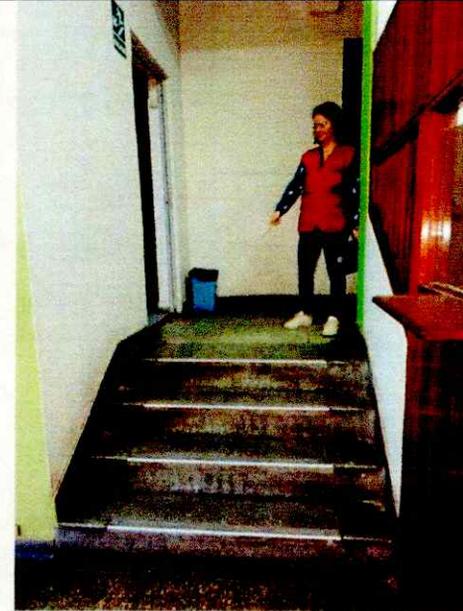
La Norma Técnica A.120 señala que las edificaciones cuyo número de ocupantes demande servicios higiénicos, debe tener por lo menos un inodoro, un lavatorio y un urinario en cada nivel o piso y deben ser accesibles para las personas con discapacidad y movilidad reducida, pudiendo ser de uso mixto; no obstante, se advirtió que en la sede central de la entidad los servicios higiénicos, del primer, segundo y tercer piso, no están diseñados para recibir a personas con discapacidad y movilidad reducida; como se observa en las siguientes fotografías:

El único acceso a los servicios higiénicos de damas y caballeros no tiene rampa.

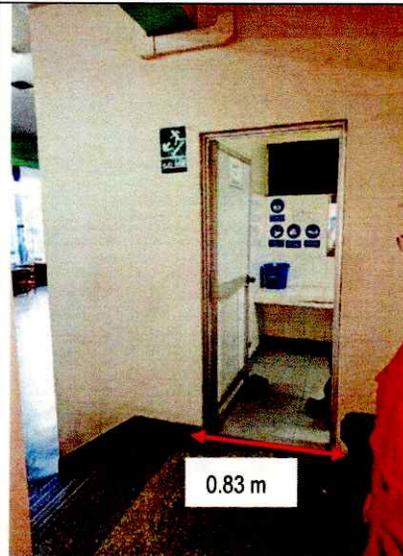
Fotografía n.º 18

Puerta de acceso a servicios higiénicos de damas mide 0.83 m, no cumpliendo con el ancho mínimo de 1.00 m establecido en la Norma Técnica A.120.

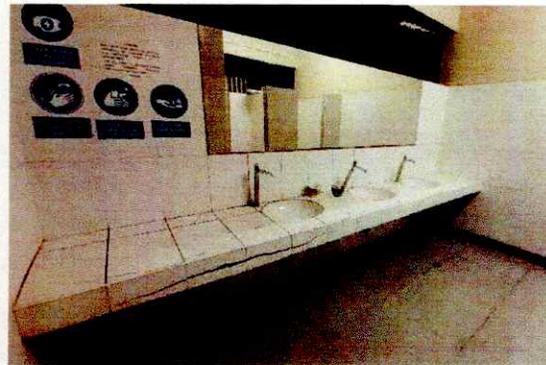
Fotografía n.º 19

Lavatorios de los servicios higiénicos de damas no accesibles para personas con discapacidad y movilidad reducida.

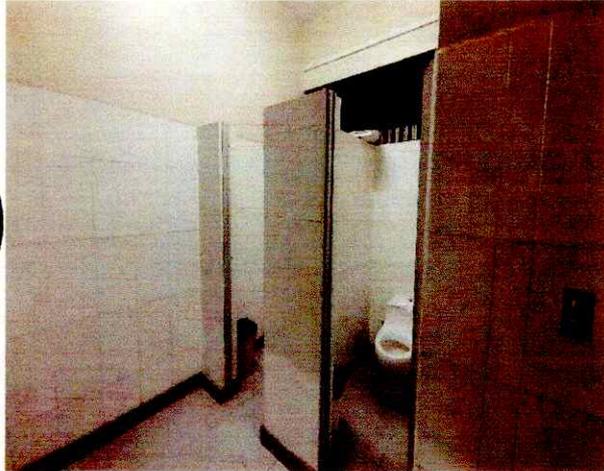
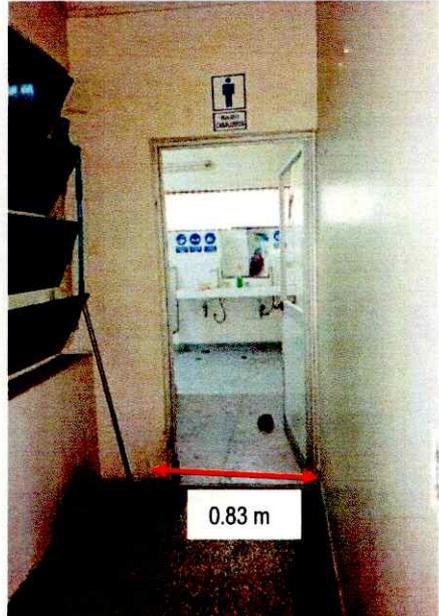
Fotografía n.º 20	Fotografía n.º 21

<p>Inodoros de los servicios higiénicos de damas, no accesibles para personas con discapacidad y movilidad reducida.</p>	<p>Acceso a servicios higiénicos de caballeros mide 0.83 m, no cumpliendo con el ancho mínimo de 1.00 m establecido en la Norma Técnica A.120.</p>

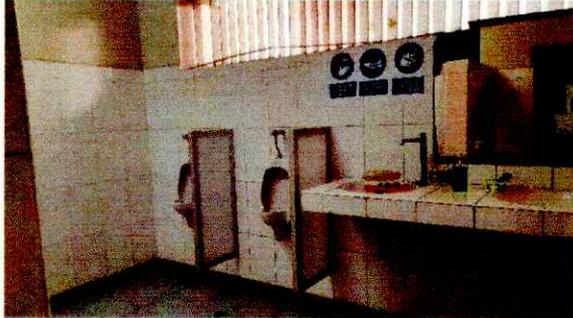
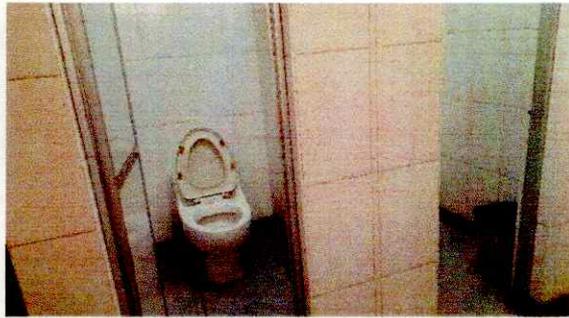
Fotografía n.º 22	Fotografía n.º 23

<p>Lavatorios y urinarios de los servicios higiénicos de caballeros no accesibles para personas con discapacidad y movilidad reducida.</p>	<p>Inodoros de los servicios higiénicos de caballeros no accesibles para personas con discapacidad y movilidad reducida.</p>

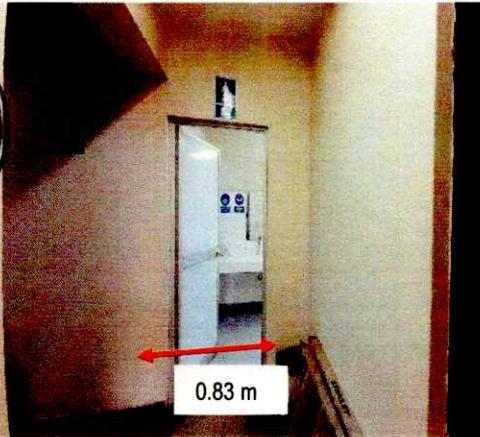
Fotografía n.º 24

Puerta de acceso a servicios higiénicos de damas mide 0.83 m, no cumpliendo con el ancho mínimo de 1.00 m establecido en la Norma Técnica A.120.

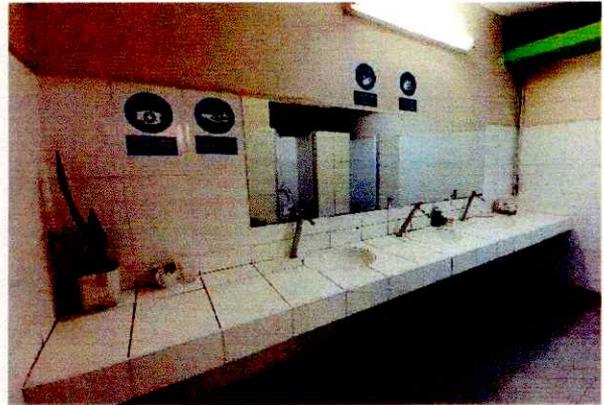
Fotografía n.º 25

Lavatorios de los servicios higiénicos de damas no accesibles para personas con discapacidad y movilidad reducida.

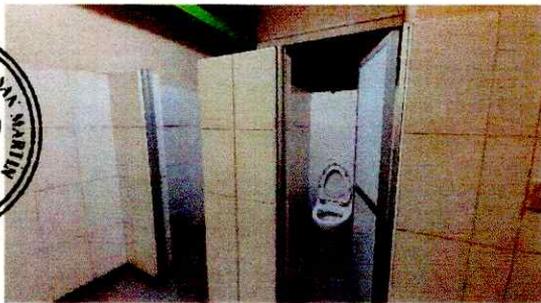
Fotografía n.º 26

Inodoros de los servicios higiénicos de damas no accesibles para personas con discapacidad y movilidad reducida.

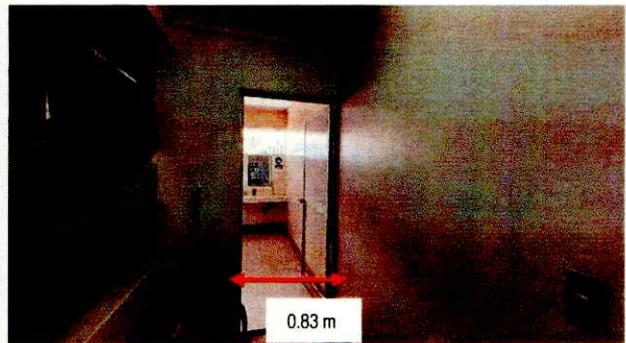
Fotografía n.º 27

Acceso a servicios higiénicos de caballeros mide 0.83 m no cumpliendo con el ancho mínimo de 1.00 m establecido en la Norma Técnica A.120.

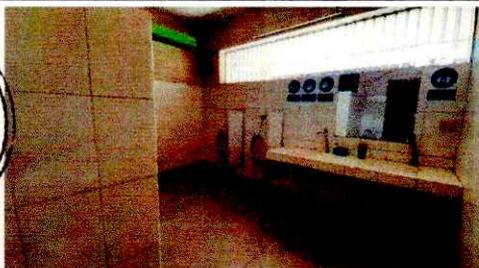
Fotografía n.º 28

Lavatorios y urinarios de los servicios higiénicos de caballeros no accesibles para personas con discapacidad y movilidad reducida.

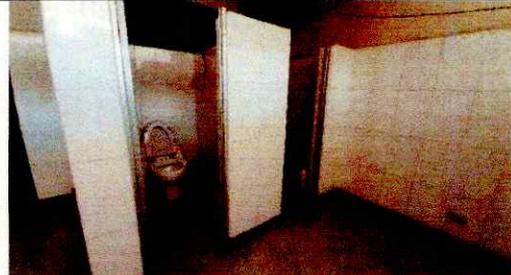
Fotografía n.º 29

Inodoros de los servicios higiénicos de caballeros no accesibles para personas con discapacidad y movilidad reducida.

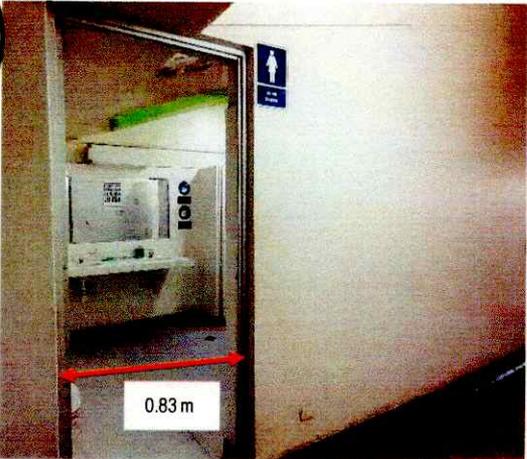
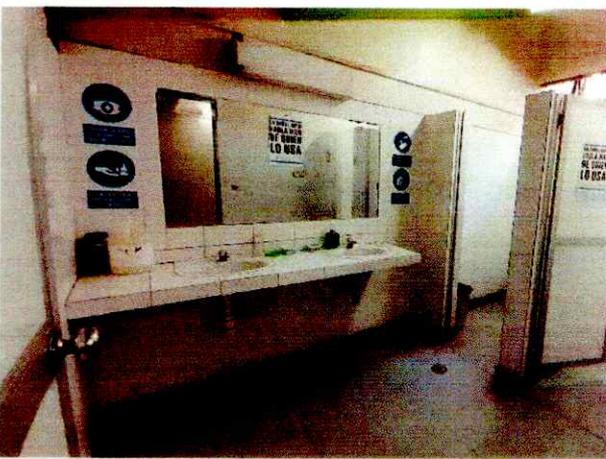
Fotografía n.º 30	Fotografía n.º 31

<p>Puerta de acceso a servicios higiénicos de damas mide 0.83 m, no cumpliendo con el ancho mínimo de 1.00 m establecido en la Norma Técnica A.120.</p>	<p>Lavatorios de los servicios higiénicos de damas no accesibles para personas con discapacidad y movilidad reducida.</p>

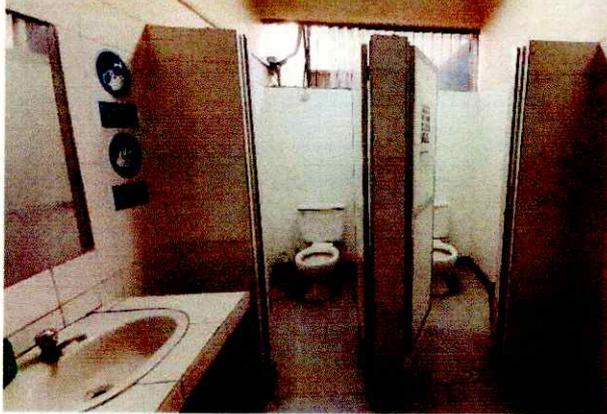
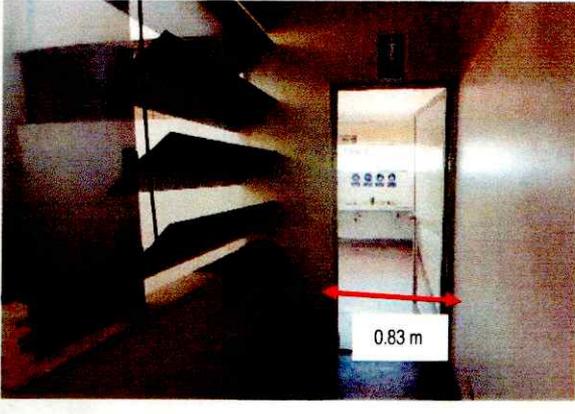
Fotografía n.º 32	Fotografía n.º 33

<p>Inodoros de los servicios higiénicos de damas no accesibles para personas con discapacidad y movilidad reducida.</p>	<p>Acceso a servicios higiénicos de caballeros mide 0.83 m, no cumpliendo con el ancho mínimo de 1.00 m establecido en la Norma Técnica A.120.</p>

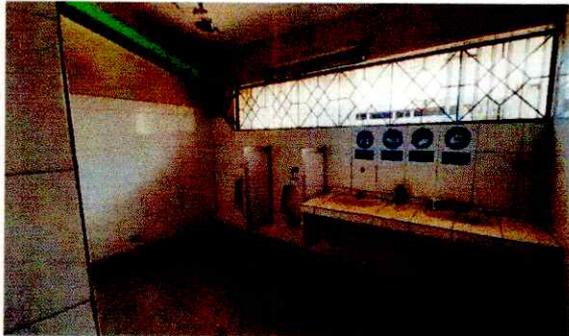
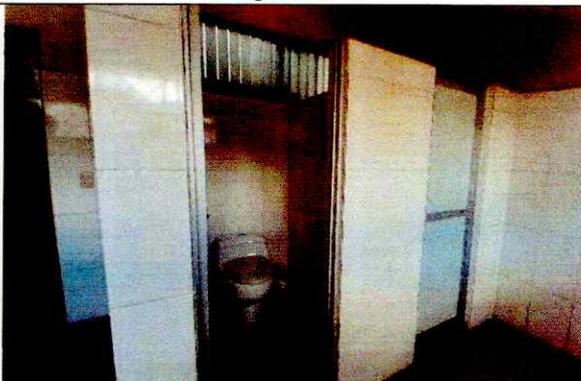
Fotografía n.º 34	Fotografía n.º 35

<p>Lavatorios y urinarios de los servicios higiénicos de caballeros no accesibles para personas con discapacidad y movilidad reducida.</p>	<p>Inodoros de los servicios higiénicos de caballeros no accesibles para personas con discapacidad y movilidad reducida.</p>

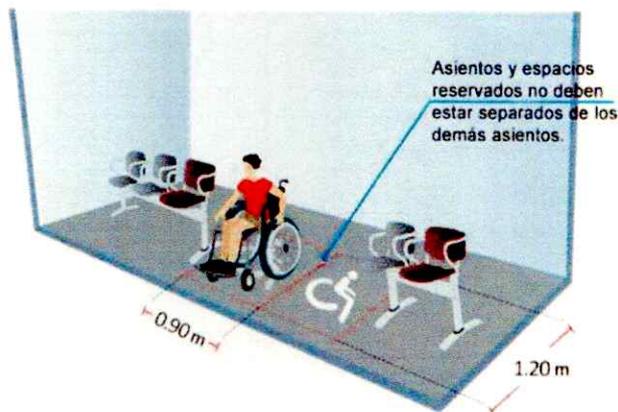
Gráfico 7a

- b) Las zonas de espera y zonas de espectadores deben contar con un espacio reservado para silla de ruedas de 0.90 m por 1.20 m, debidamente señalado horizontal y verticalmente. Los asientos y espacios reservados no deben estar separados de los demás asientos y por lo menos uno debe encontrarse ubicado a lado de un asiento de espera. (Gráfico 7a).

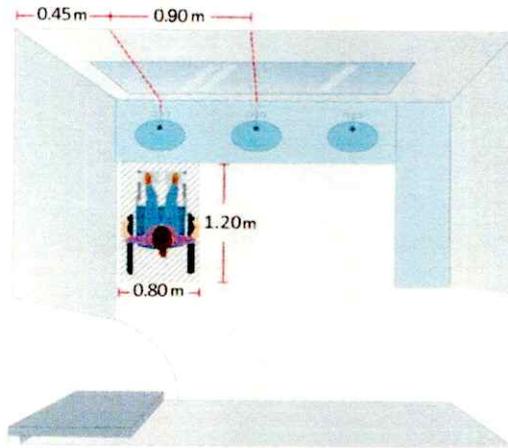
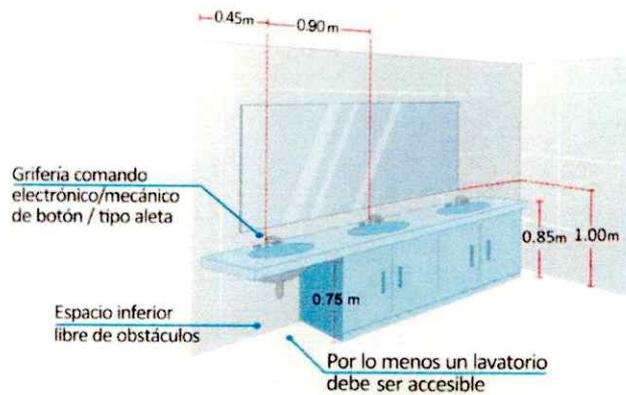
- b) La distancia entre el lavatorio accesible y el lavatorio contiguo debe ser de 0.90 entre m entre ejes. (Gráficos 9a y 9b)

- c) Debe existir un espacio libre de 0.80 m x 1.20 m al frente del lavatorio para permitir la aproximación de una persona en silla de ruedas (Gráfico 9a y 9b).

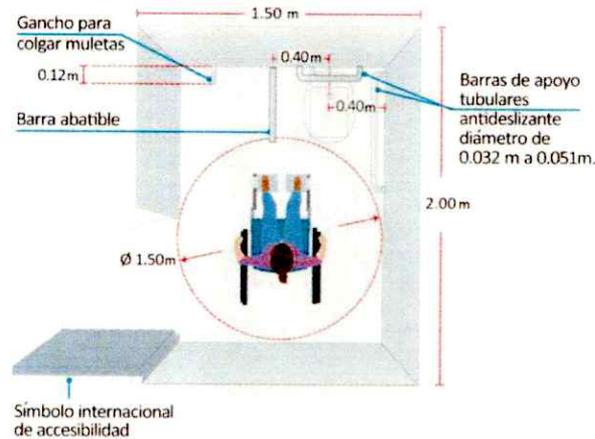
Gráfico 10a

- a) El cubículo para inodoro debe tener dimensiones mínimas de 1.50 m x 2.00 m y debe estar debidamente señalizado con el símbolo internacional de accesibilidad (SIA). (Gráfico 10a).

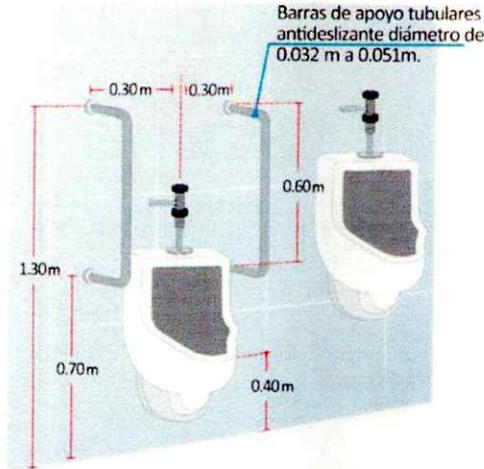
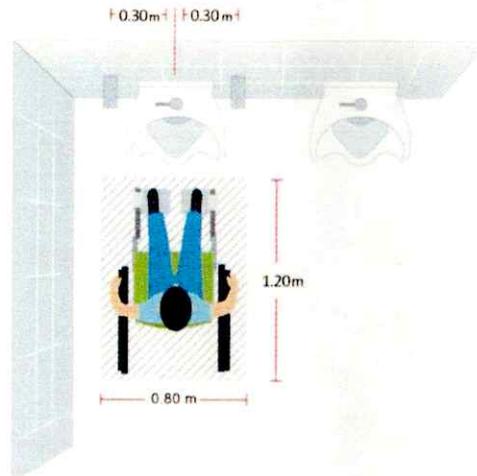
- Los urinaríos deben ser el tipo pesebre o colgados de la pared. Deben estar provistos de un borde proyectado hacia el frente a no más de 0.40 m de altura sobre el piso, dejando un espacio libre de obstáculo con una altura de 0.25 m desde el piso hasta el borde inferior y con una profundidad mínima de 0.15 m. (Gráficos 11a, 11b, 11d y 11e).
- Debe existir un espacio libre de 0.80m x 1.20 m frente al urinario para permitir la aproximación de una persona en silla de ruedas. (Gráfico 11c).
- Se debe instalar barras de apoyo tubulares verticales de diámetro entre 0.032 m y 0.051 m, en ambos lados del urinario y, a 0.30 m de su eje, fijados en el piso o pared posterior. En caso se ancle al piso, la superficie superior debe estar a una altura de 0.70 m y los que se anclan a la pared se instalan entre 0.70m y 1.30 m. (Gráficos 11a, 11b, 11c, 11d y 11e).
