**INFORME DE VISITA DE CONTROL
N° 003-2024-OCI/0326-SVC**

**RECEPCIÓN DE OBRA: "MEJORAMIENTO DEL CAMINO
VECINAL EL PARCO – CHEPÉN – MULLUCASHE, CENTRO
POBLADO EL PARCO – DISTRITO DE EL PARCO –
PROVINCIA DE BAGUA – REGIÓN AMAZONAS"**

**PERÍODO DE EVALUACIÓN:
DEL 25 AL 29 DE ENERO DE 2024**

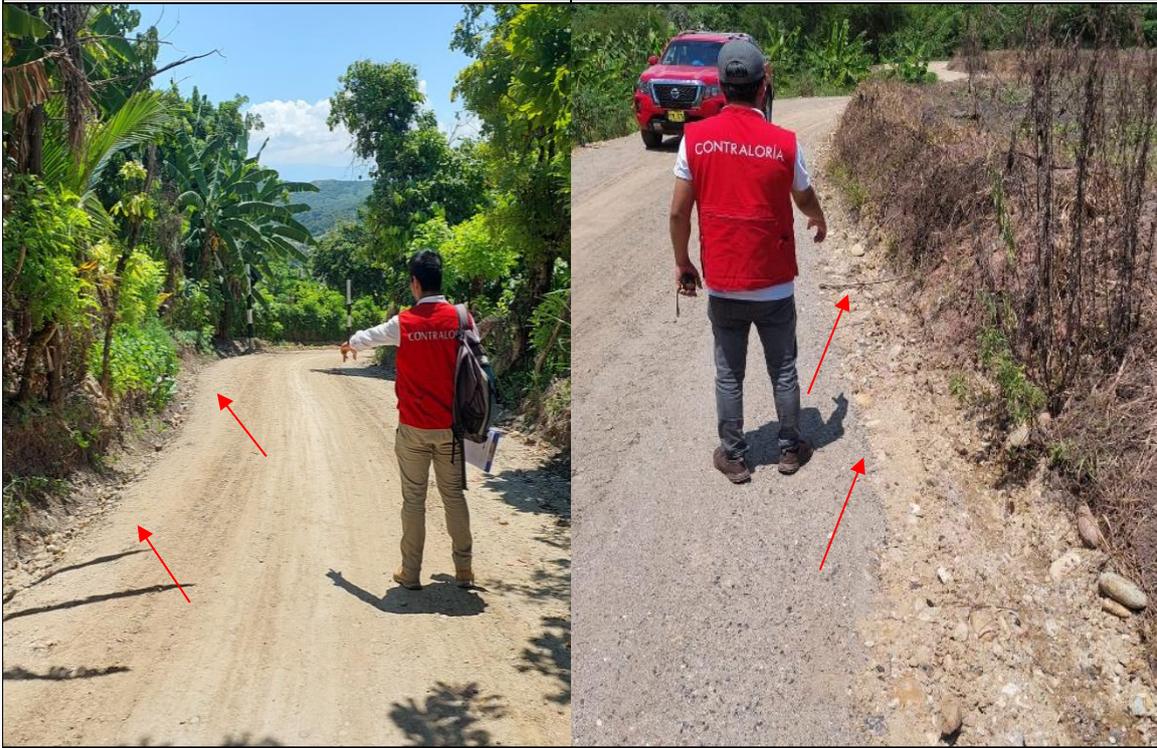
Tramo 1+050 – 2+080 (Inters. Mullucashe hacia Cas. Chepén – Caserío Chepén)

No obstante, mediante el recorrido realizado por la Comisión de Control el día 26 de enero de 2024 a toda la carretera en cuestión, se pudo evidenciar que gran parte de la carretera no contaba con la conformación total de la cuneta de drenaje, que, según las Especificaciones Técnicas del Expediente Técnico, aprobado y actualizado mediante Resolución de Alcaldía n.° 085-2022-MDEP/A de 20 de junio de 2022, detalla "Las dimensiones de las cunetas: 0.75 m. x 0.30 m. Por ser ZONA LLUVIOSA". Pero tampoco se evidenció dichas dimensiones a los costados de la plataforma, tal como se muestra en el panel de imágenes siguientes:

Imagen 03: No se evidencia conformación de cunetas

Imagen 04: No se evidencia conformación de cunetas

Cabe señalar que la conformación de cunetas, por ser una obra de drenaje, contribuye de manera directa en la conservación adecuada de la calzada de afirmado, ubicadas a ambos lados o un solo lado de la carretera, con el objeto de captar, conducir y evacuar adecuadamente los flujos de agua superficial; evitando que el agua pluvial o de canales aledaños, discurra por lo ancho y largo de la plataforma así evitar la erosión prematura.

La no conformación de cunetas en los tramos descritos, podría generar un impacto negativo en la estabilidad, durabilidad y transitabilidad de la carretera.

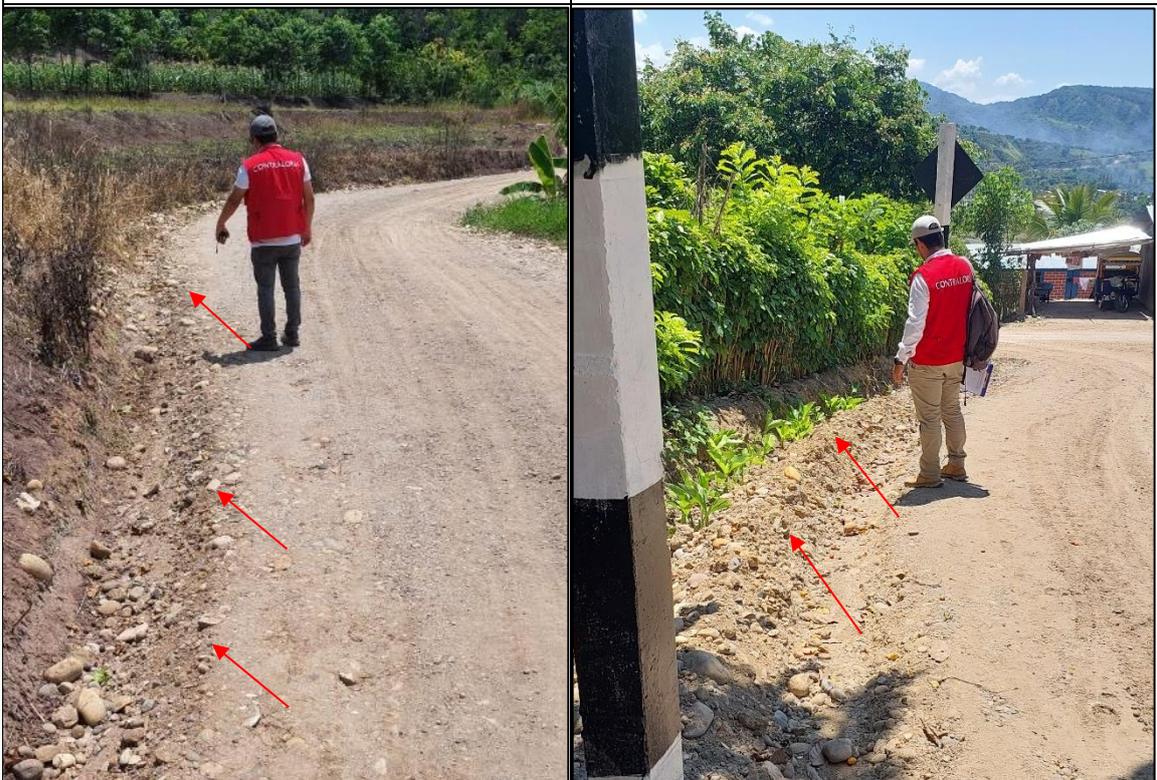
Imagen 05: No se evidencia conformación de cunetas

Imagen 06: No se evidencia conformación de cunetas

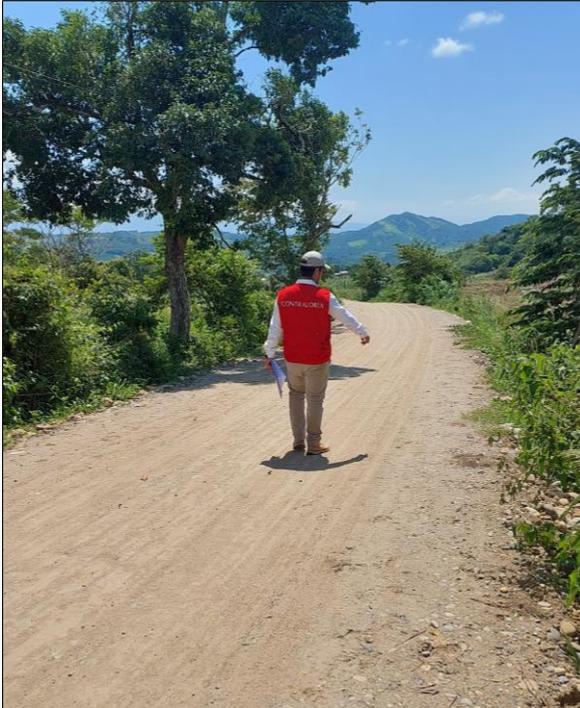
Ramal 0+000 – 2+744.71 (Inters. Cas. Chapén hacia Mullucashe – Carret. La Peca a Mullucashe)

Imagen 07: No se evidencia conformación de cunetas

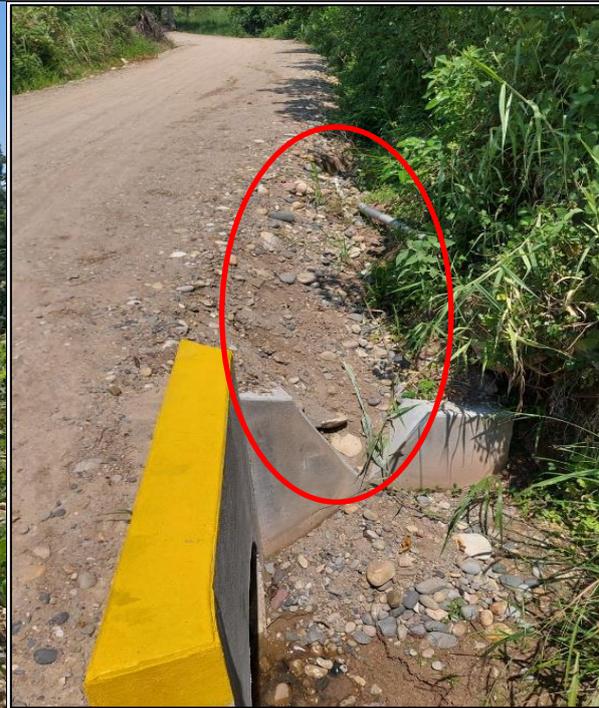
Imagen 08: La no conformación de cunetas evita el ingreso adecuado de las aguas hacia la alcantarilla.

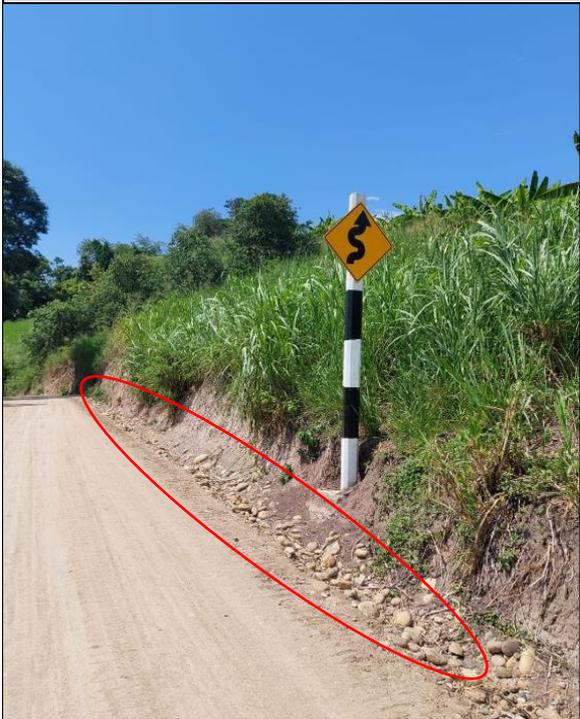
Imagen 09: No se evidencia conformación de cunetas

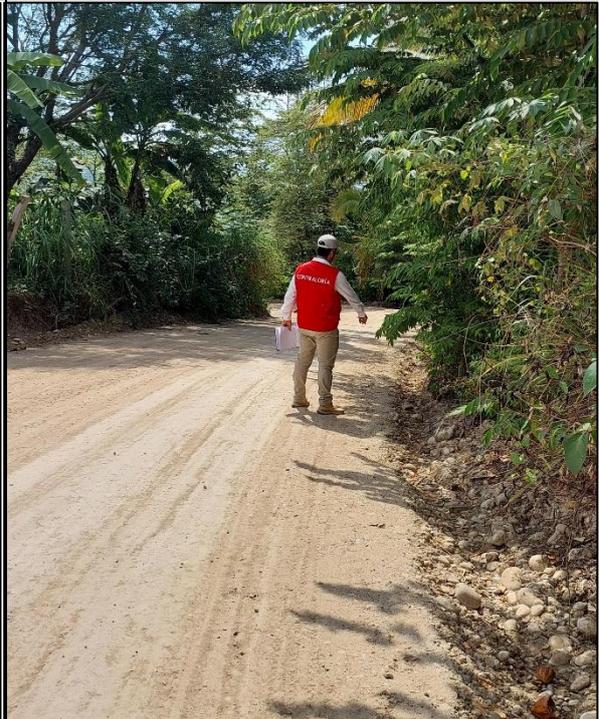
Imagen 10: No se evidencia conformación de cunetas

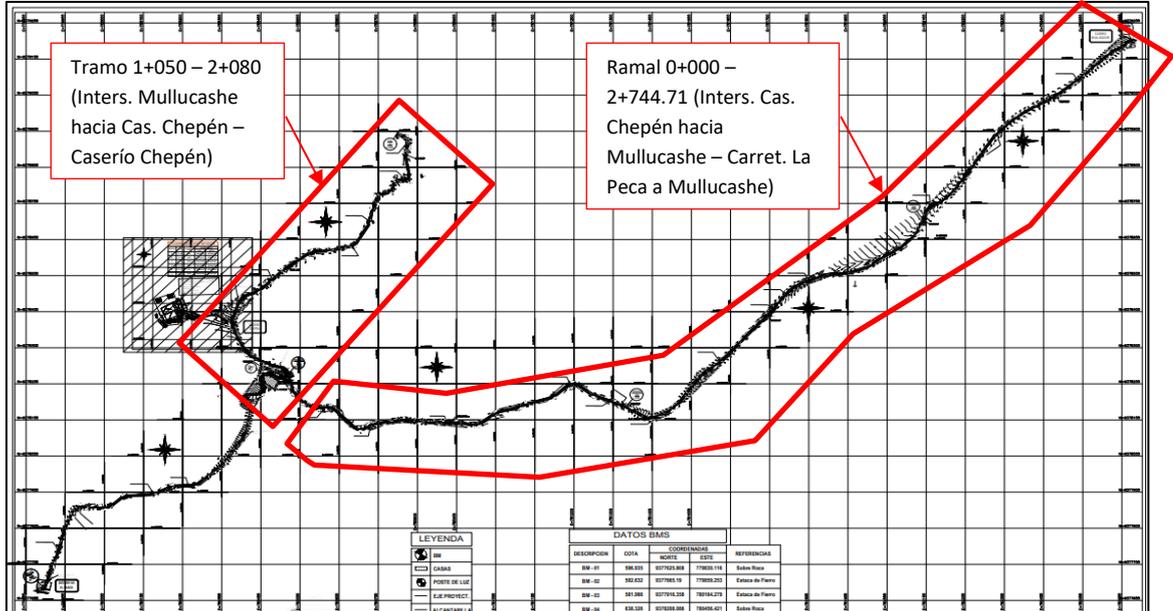
Imagen 11
Plano clave, identificación de tramos con menos evidencia de conformación de cunetas.

Los tramos descritos en las imágenes anteriores y donde menos se evidenció la conformación de cunetas, son los siguientes:

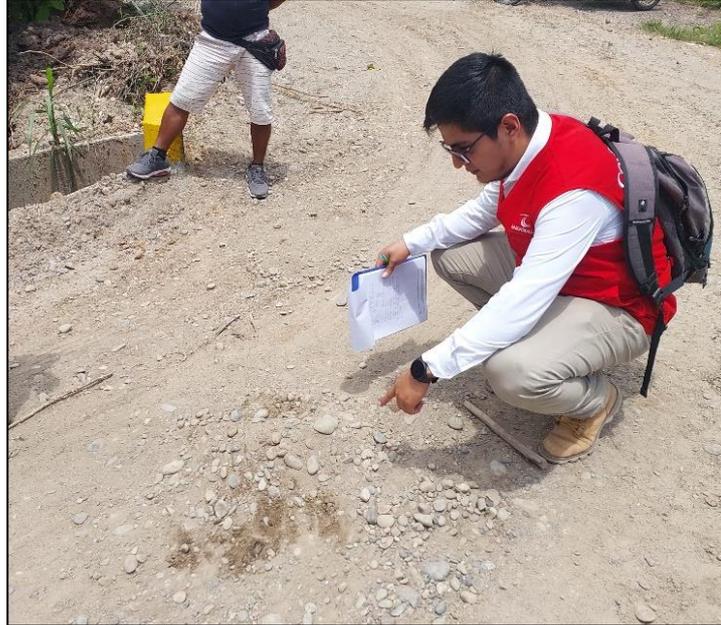
Imagen n.° 14
Observaciones al material y compactación de afirmado

No obstante, mediante el recorrido realizado por la Comisión de Control el día 26 de enero de 2024 a toda la carretera en cuestión, se evidenció que en ciertos puntos y tramos de la carretera no se muestra una buena combinación de material afirmado de cantera de cerro con material de cantera de río, presencia de piedra redondeada con arena (apariencia a hormigón), generando un afirmado pobre para su uso en carretera; debido a ello se mostró que en ciertos tramos la carretera tiene muestras prematuras de deformación y segregación del material afirmado; aparentando también un evidente porcentaje de compactación por debajo del establecido.

Cabe señalar que el afirmado es una mezcla de tres tamaños o tipos de material: piedra, arena y finos o arcilla. Si no existe una buena combinación de estos tres tamaños, el afirmado será pobre; por lo tanto, generaría el riesgo de que se presenten fallas o deterioros (deformación, huellas, hundimientos, etc) prematuros en la carretera afirmada. La ubicación de estas observaciones es perceptible en diferentes puntos a lo largo de la carretera.

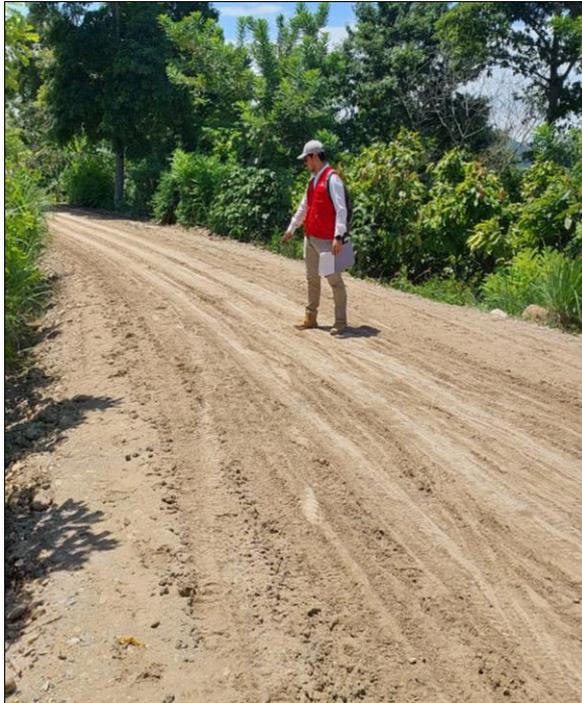
Imagen 15: Ahuellamiento y deformación prematura de calzada.

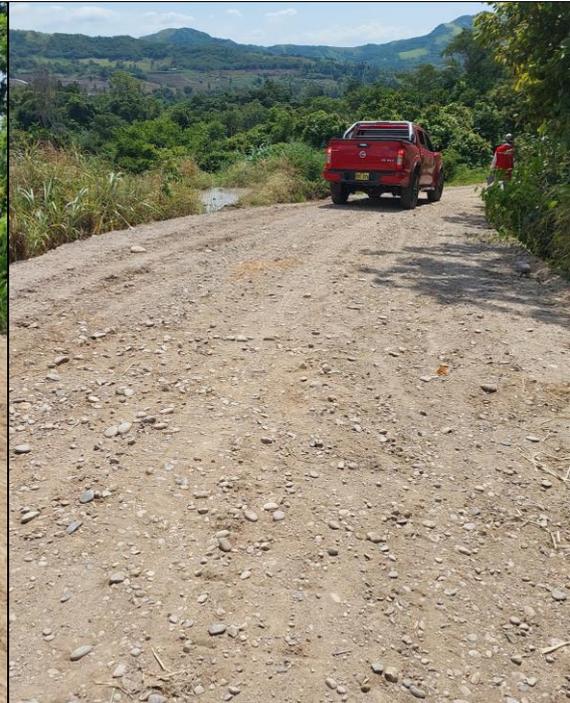
Imagen 16: Segregación de material afirmado.

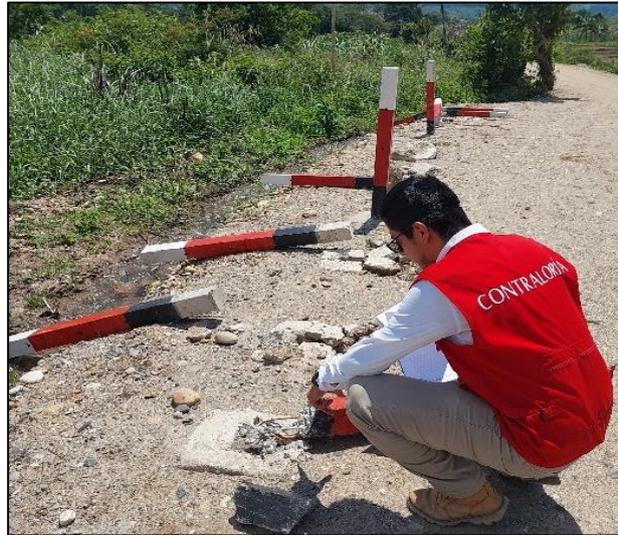
Imagen n.º 17
Postes delineadores caídos

De la visita realizada por la Comisión de Control a la obra el 26 de enero de 2024, se constató en obra la partida de *07.05. POSTES DELINEADORES* y *Postes de Concreto*, pero se encontraban incompletos y/o quebrados y/o cortados, a pesar que en la última valorización n.º 07 – diciembre, presentado mediante Carta n.º 070-2023-CONSORCIO EJECUTOR CHEPEN/RC. de 20 de diciembre de 2023, así también en el acta de recepción de obra de 11 de enero de 2024; señalan que se encuentran completas al 100%.

Cabe mencionar que el concreto de la base de muchos de los Postes Delineadores se comprobó muy pobre, a tal punto que con unos golpes se desmoronaba; por lo tanto, no se tuvo una adecuada mezcla de concreto y vaciado para que tenga una correcta fijación del poste con su base.

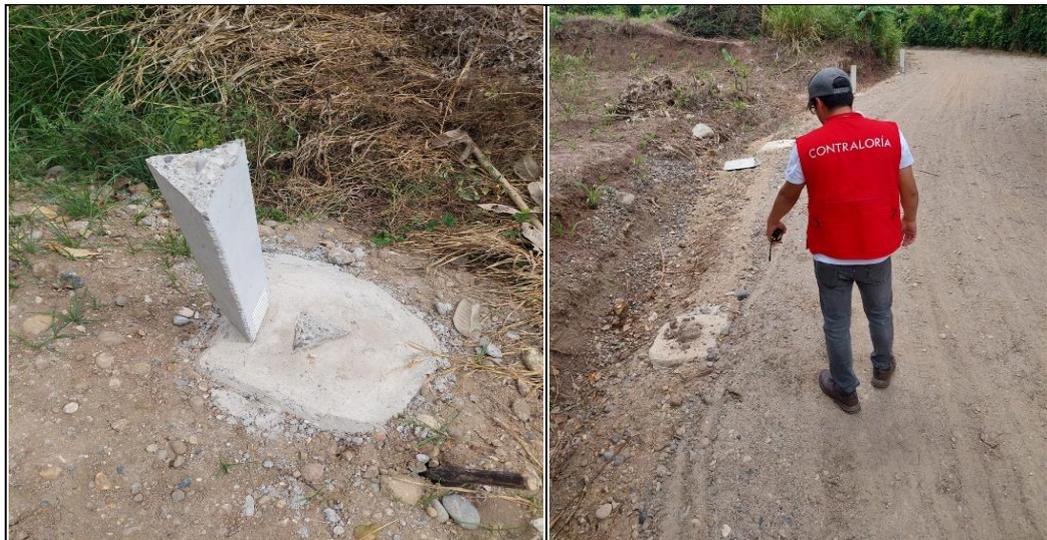
Imagen n.º 18, 19
Observaciones a los postes de concreto

Imagen 18: Poste de concreto cortado.

Imagen 19: Postes de concretos caídos.

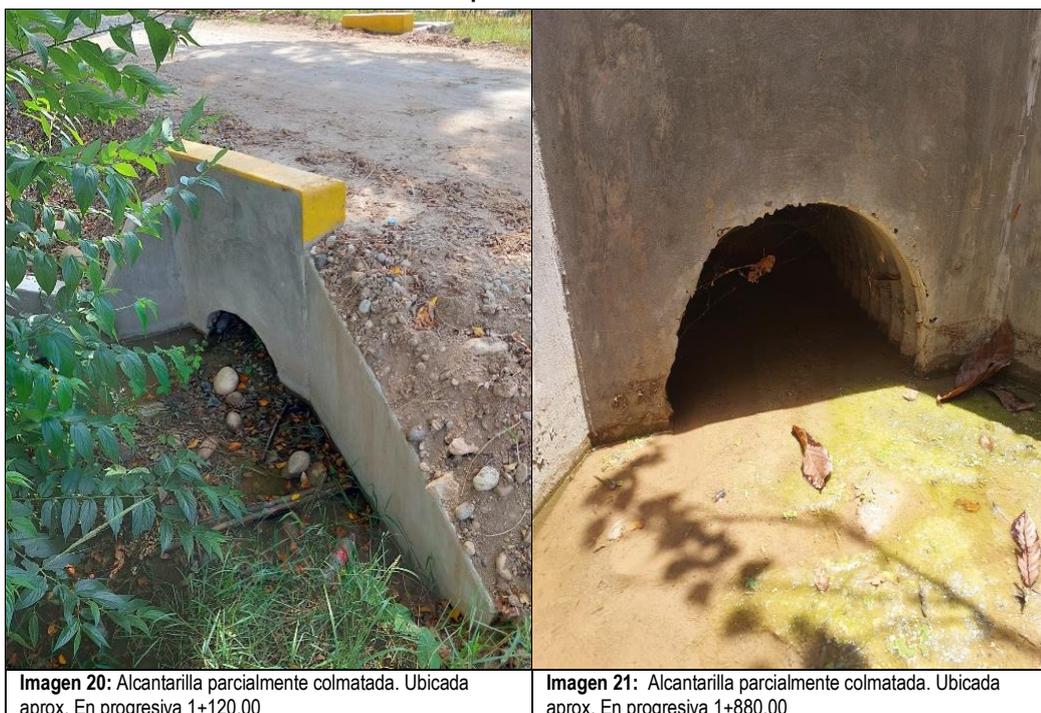
Imagen n.° 20, 21
Alcantarillas parcialmente colmatadas

La Comisión de Control comprobó que la gran mayoría de Alcantarillas ejecutadas se encontraban en buen estado, pero dos de estas tenían muestras de acumulación de material en sus cabezales, lo que podría generar el riesgo de colmatarse y obstaculizar el libre flujo de agua que discurre de canales o agua pluvial, tales se muestran a continuación:
