INFORME DE HITO DE CONTROL
N° 013-2024-OCI/0330-SCC

**EJECUCIÓN DE LA OBRA: “MEJORAMIENTO DEL COMPLEJO
DEPORTIVO, RECREACIONAL Y CULTURAL JUANDIL,
DISTRITO DE MARISCAL BENAVIDES, PROVINCIA DE
RODRÍGUEZ DE MENDOZA- AMAZONAS”**

**HITO DE CONTROL N° 2 – AVANCE DE EJECUCIÓN DE
OBRA CORRESPONDIENTE AL MES DE FEBRERO DE 2024
– RETENCIÓN DE GARANTÍA DE FIEL CUMPLIMIENTO**

**PERÍODO DE EVALUACIÓN DEL HITO DE CONTROL:
DEL 22 DE FEBRERO AL 28 DE FEBRERO DE 2024**

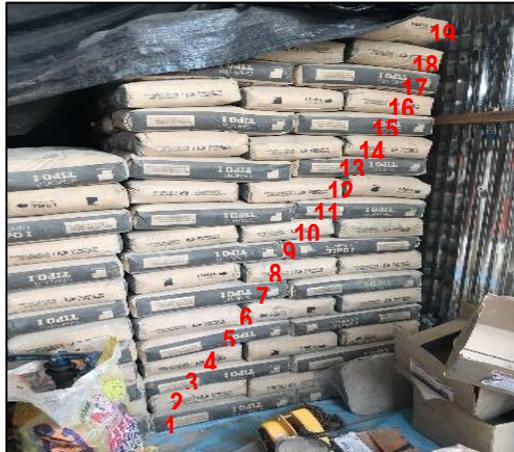
Imagen n.º 1

Apilamiento de bolsas de cemento portland tipo I

3.7.1 *El material cementante y los agregados deben almacenarse de tal manera que se prevenga su deterioro o la introducción de materias extrañas.*

3.7.2 *Ningún material que se haya deteriorado o contaminado debe utilizarse en la elaboración del concreto.*

La situación descrita, pone en riesgo las propiedades físicas del cemento y pegamento de cerámica, así como también, el deterioro progresivo del acero corrugado y tijerales metálicos,

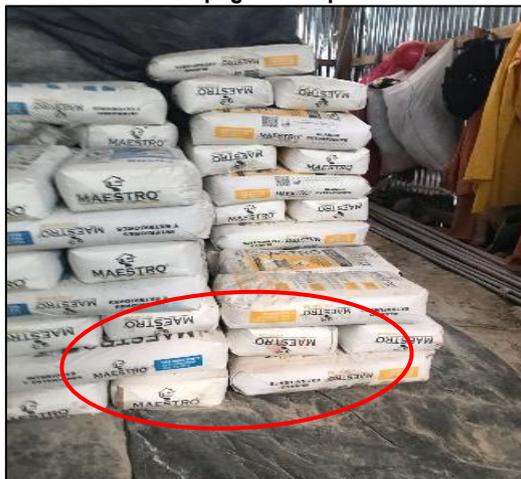
Imagen n.º 2

Del mismo modo, el pegamento para cerámica se encuentra sobre una manta negra directamente al terreno natural y no sobre un nivel más elevado para evitar la humedad y por ende la alteración de sus componentes, tal como se muestra en la imagen siguiente:

Almacenamiento de pegamento para cerámicos

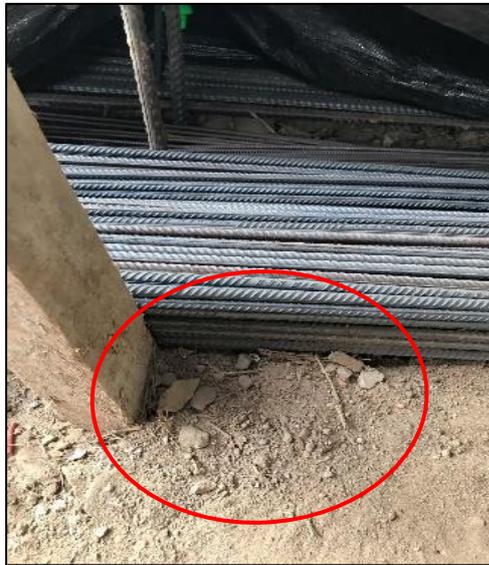
Imagen n.º 3
Almacenamiento de acero en obra

Igualmente, se evidenció que uno de los extremos del acero corrugado se encuentra en contacto directo con el terreno natural, incumpliendo las especificaciones técnicas del expediente técnico¹¹, lo cual podría originar un deterioro progresivo del acero, tal como se muestra en la imagen siguiente:

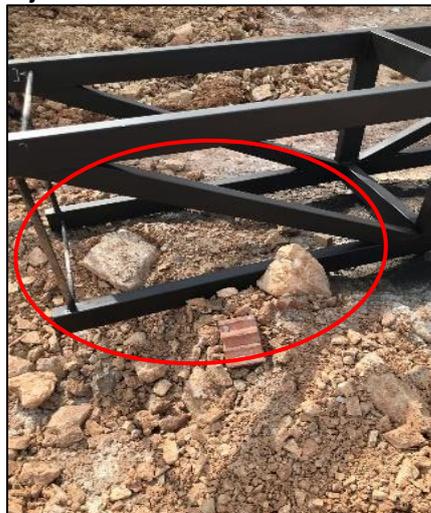
Imagen n.º 4
Tijerales metálicos sobre terreno natural

Ahora bien, los tijerales metálicos no forman parte de la partida antes mencionada, sin embargo, al ser aceros estructurales, tienden a estar propensos al deterioro progresivo producto de estar en contacto directo con el terreno natural, disminuyendo la calidad de los mismo, tal como se muestra en la imagen siguiente:

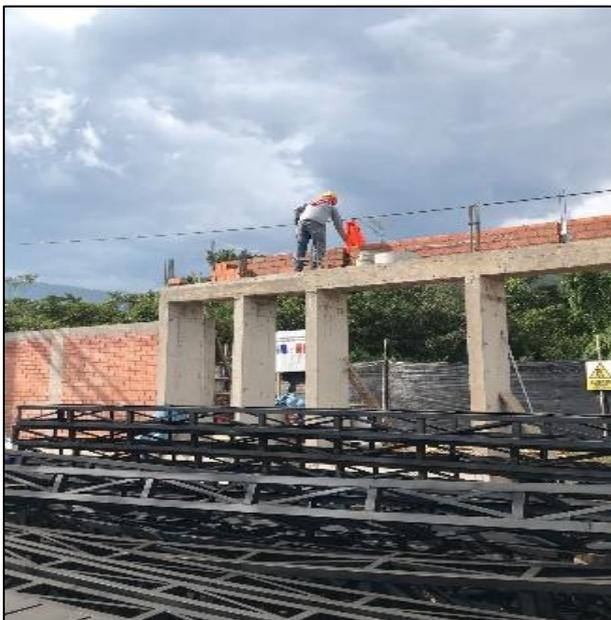
Imagen n.º5
Personal de obra realizando trabajos en altura sin EPI¹⁴ y EPC¹⁵

Al respecto de la inspección física realizada, se observó que el personal del Consorcio Juandil realizaba trabajos de asentado de ladrillo de muro sobre el pórtico principal, a una altura de tres (3) metros aproximadamente, sin contar con amés de seguridad ni línea de vida, cómo se visualiza en la imagen siguiente:

De la imagen precedente, se evidencia que el personal no contaba con arnés de seguridad necesarios para la ejecución de trabajos en altura que garanticen la integridad de los mismo, tal como se establece en los numerales 13.7 y 20.1 de la Norma G.050 – Seguridad Durante la Construcción, que indican que para trabajos en altura mayores a 1.80 metros se debe contar con equipos de protección individual, entre ellos, el arnés de cuerpo entero y de una línea de

enganche con amortiguador de impacto y doble línea de enganche con mosquetón de doble seguro, que permita frenar la caída del trabajador y evitar lesiones.

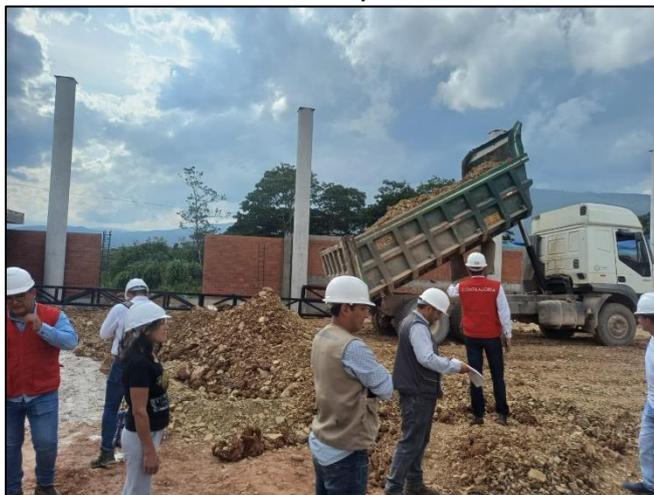
Imagen n.º6

Colocación de material afirmado, para conformación de base
