**INFORME DE VISITA DE CONTROL**  
**N° 015-2024-OCI/0335-SVC**

**“ACCESIBILIDAD FÍSICA PARA PERSONAS CON  
DISCAPACIDAD EN LAS INSTALACIONES DE LA  
MUNICIPALIDAD PROVINCIAL DE CASMA”**

**CASMA, 30 DE ABRIL DE 2024**

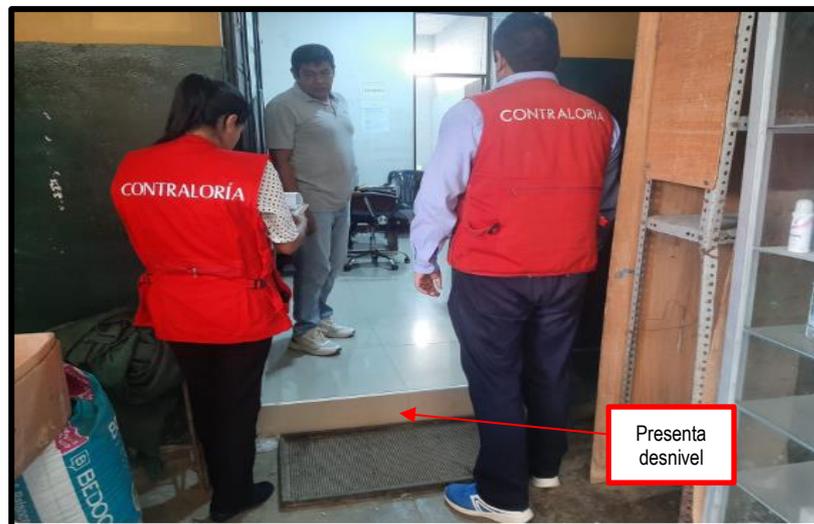
**IMAGEN N. ° 4**  
**INGRESO A LA SEDE UBICADA EN EL 1ER PISO DEL MERCADO MODELO - SUBGERENCIA DE GESTIÓN DE RIESGO DE DESASTRES.**

Las tres (3) referidas sedes cuentan con desniveles desde la acera hacia su interior, tal como se muestra en las siguientes imágenes:

La comisión advierte que, estas no cuentan con una infraestructura adecuada en las rutas de acceso.

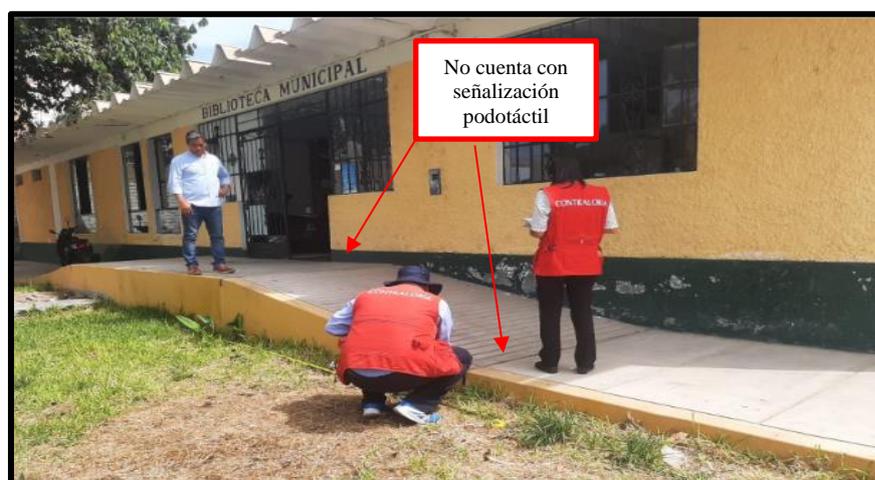
En las sedes de la Entidad, se evidencio que las rampas de ingreso a la zona de atención al ciudadano no cumplen con tener la señalización podotáctil al inicio y final de la misma, de acuerdo a lo establecido en el Reglamento Nacional de Edificaciones, conforme se detalla a continuación:

**IMAGEN N. ° 8  
LA RAMPA DE INGRESO EN LA SEDE UBICADA EN LA BIBLIOTECA MUNICIPAL NO CUENTA CON SEÑALIZACION PODOTÁCTIL**

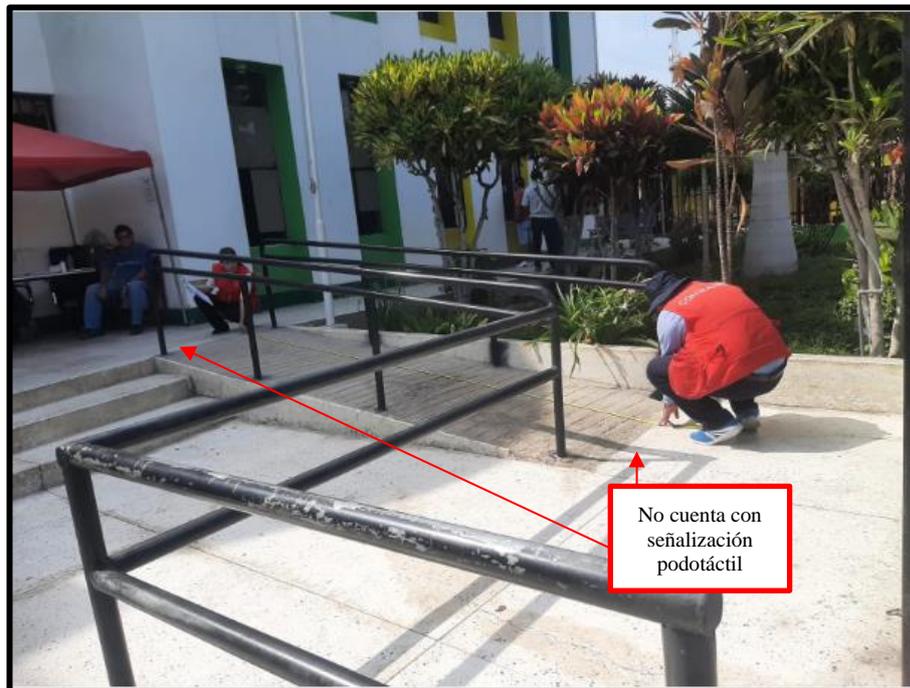
**IMAGEN N. ° 9**  
**LA RAMPA DE INGRESO NO CUENTA CON SEÑALIZACION PODOTÁCTIL EN LA SEDE PRINCIPAL UBICADA EN AV. BOLÍVAR**

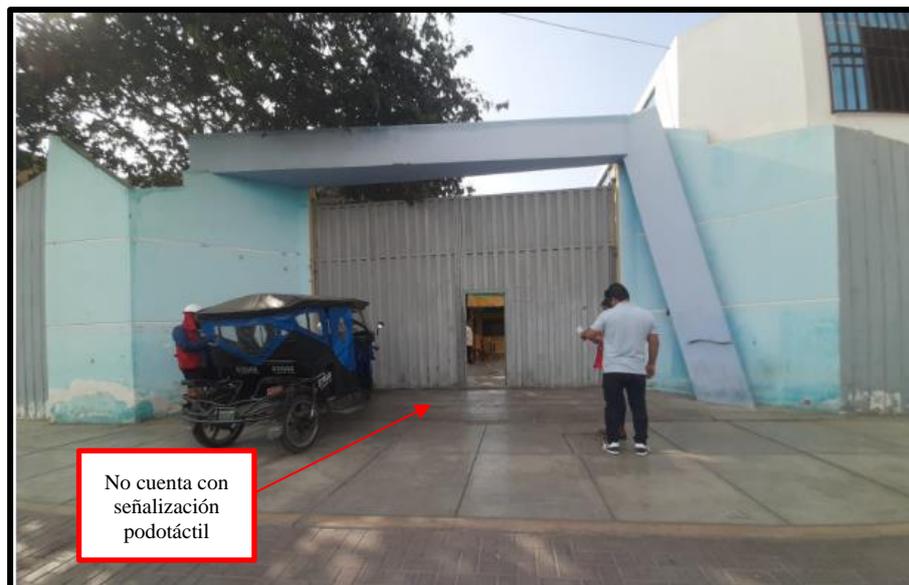
**IMAGEN N. ° 10**  
**LA RAMPA NO CUENTA CON SEÑALIZACION PODOTACTIL EN EL INGRESO LATERAL A LA SEDE UBICADA EN EL COMPLEJO DEPORTIVO MUNICIPAL**

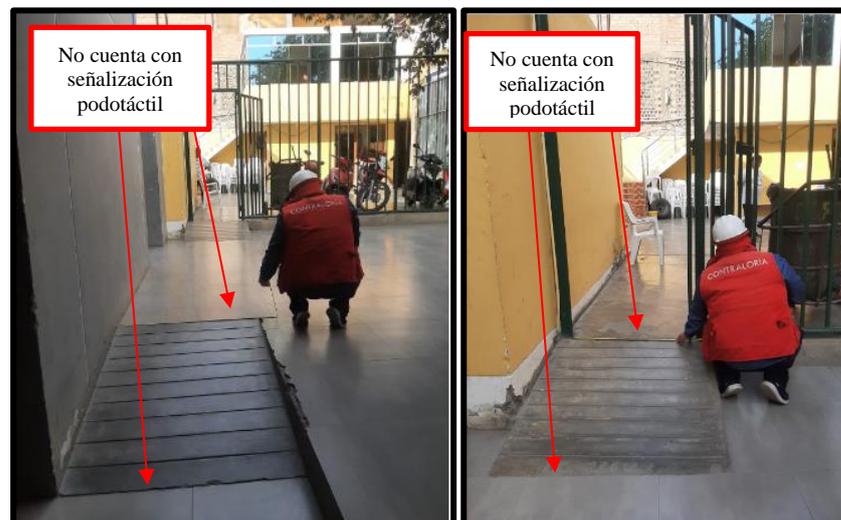
**IMAGEN N. ° 11**  
**LA RAMPA NO CUENTA CON SEÑALIZACIÓN PODOTÁCTIL EN LA SEDE UBICADA EN EL COMPLEJO DEPORTIVO MUNICIPAL**

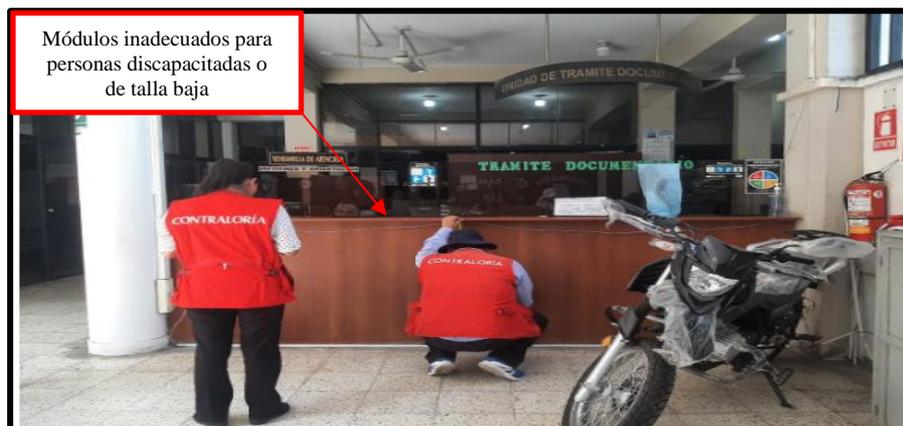
**IMAGEN N° 12**  
**SEDE PRINCIPAL UBICADA EN AV. BOLÍVAR**

La entidad no cuenta con mobiliarios para atención de personas en silla de ruedas o de talla baja, situación que afectaría la igualdad de condiciones de las personas con discapacidad, limitando la accesibilidad y la inclusión de las mismas, tal como se muestra en las imágenes:

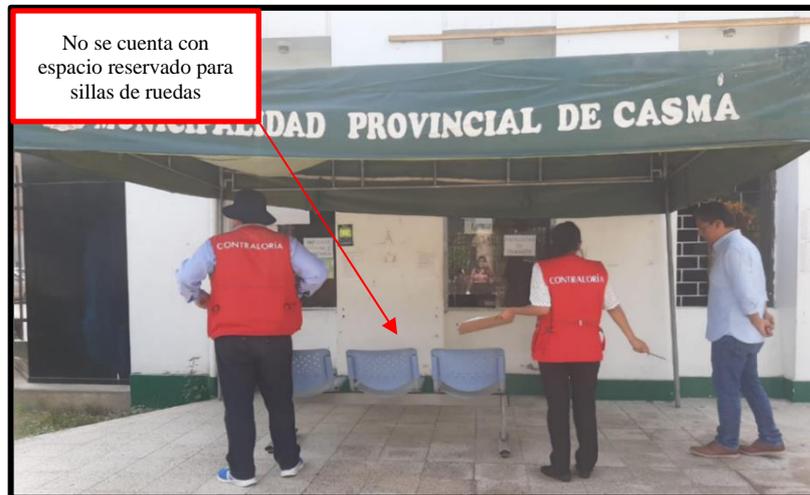
**IMAGEN N° 15**  
**SEDE PRINCIPAL UBICADA EN AV. BOLÍVAR**

ruedas debidamente señalizado, conforme a lo establecido en la Norma Técnica A.120, según se observa en las siguientes imágenes:

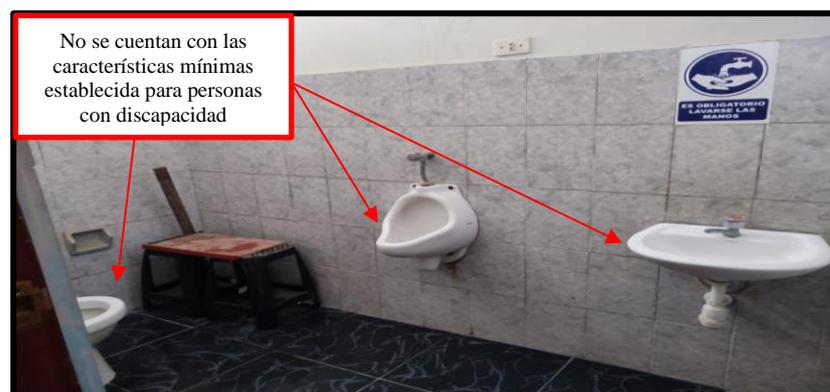
**IMAGEN N° 20**  
**SERVICIOS HIGIÉNICOS DE LA SEDE UBICADA EN LA BIBLIOTECA MUNICIPAL**

La situación expuesta, advierte que las sedes de la municipalidad no cuentan con servicios higiénicos designados para el uso exclusivo de personas con discapacidad, lo cual afecta el derecho a la accesibilidad en igualdad de condiciones al entorno físico, de la manera más autónoma y segura posible.
