INFORME DE VISITA DE CONTROL
N° 034-2024-OCI/0335-SVC

**“MEJORAMIENTO DE LA PLAZA DE ARMAS DEL CENTRO
POBLADO DE PUERTO CASMA DEL DISTRITO DE
COMANDANTE NOEL – PROVINCIA DE CASMA –
DEPARTAMENTO DE ÁNCASH – III ETAPA”**

**PERÍODO DE EVALUACIÓN:
DEL 5 AL 16 DE SETIEMBRE DE 2024**

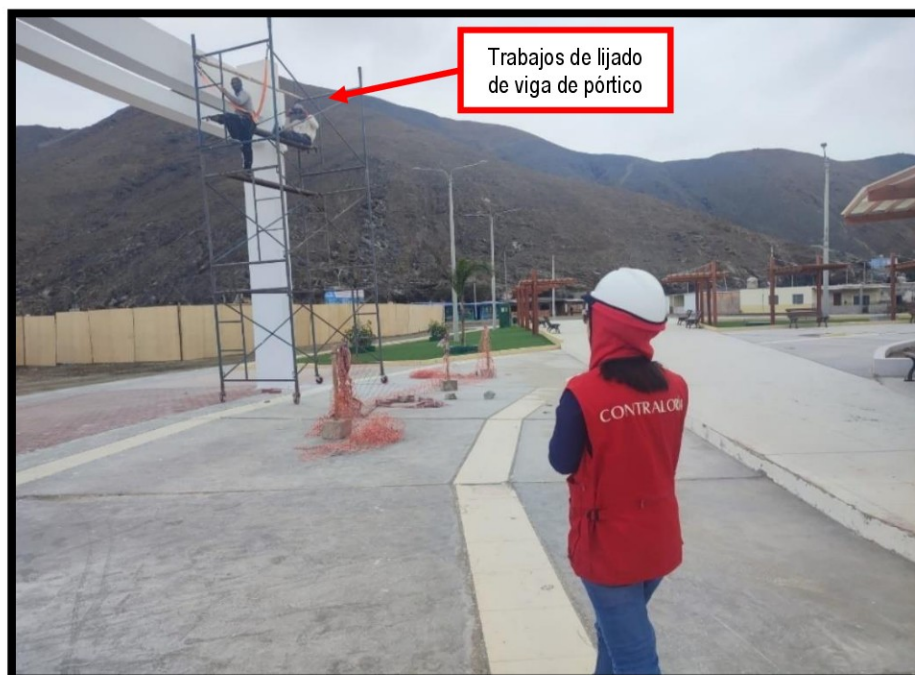
IMAGEN N° 1
LIJADO EN VIGA DE PÓRTICO

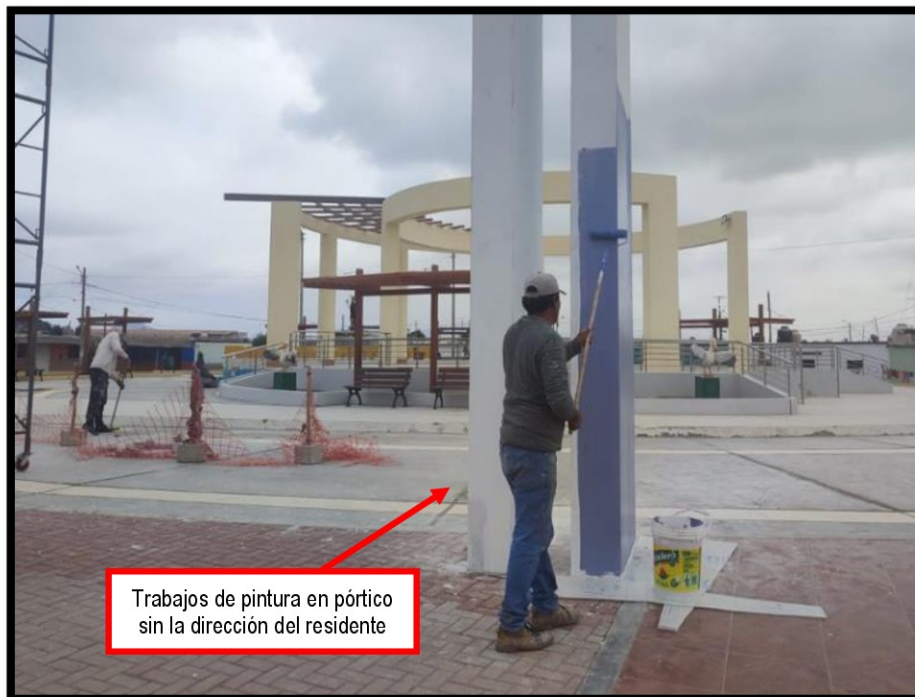
IMAGEN N° 2
PINTADO DE COLUMNA DE PÓRTICO

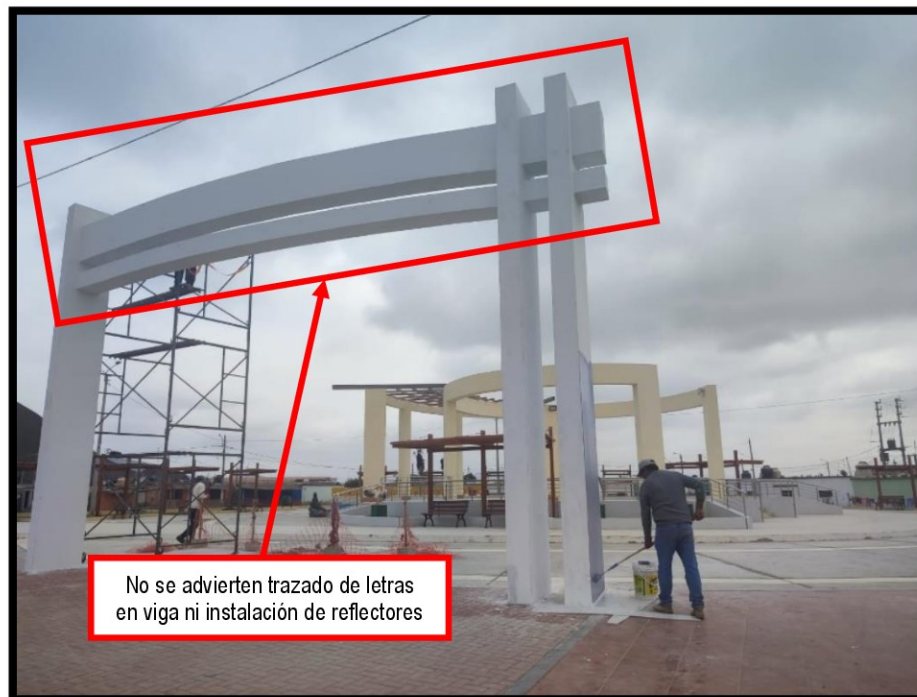
IMAGEN N° 3
VIGA CENTRAL SIN TRAZADO DE LETRAS NI REFLECTORES

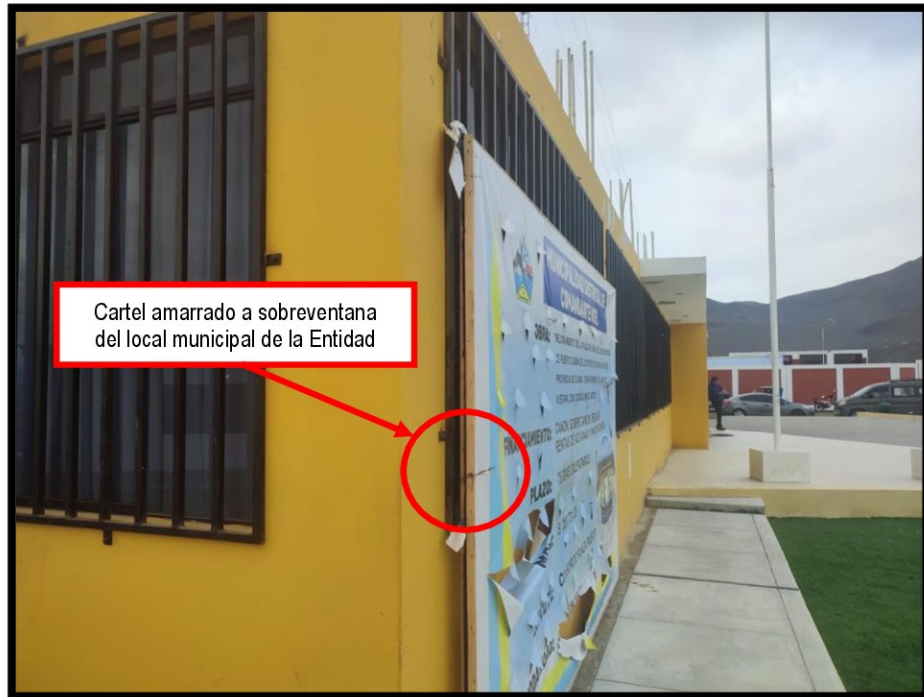
IMAGEN N° 4
CARTEL DE OBRA

Es preciso añadir que el expediente técnico, aprobado con Resolución Gerencial n.° 045-2024-GM-MDCN de 29 de abril de 2024, no contiene plano de detalle para la instalación del cartel de obra ni cálculo o diseño del concreto para calcular su volumen y determinar así la cantidad de los materiales (cemento, arena gruesa y piedra chancada); además, el presupuesto destinado a la partida asciende a S/1 502,20.

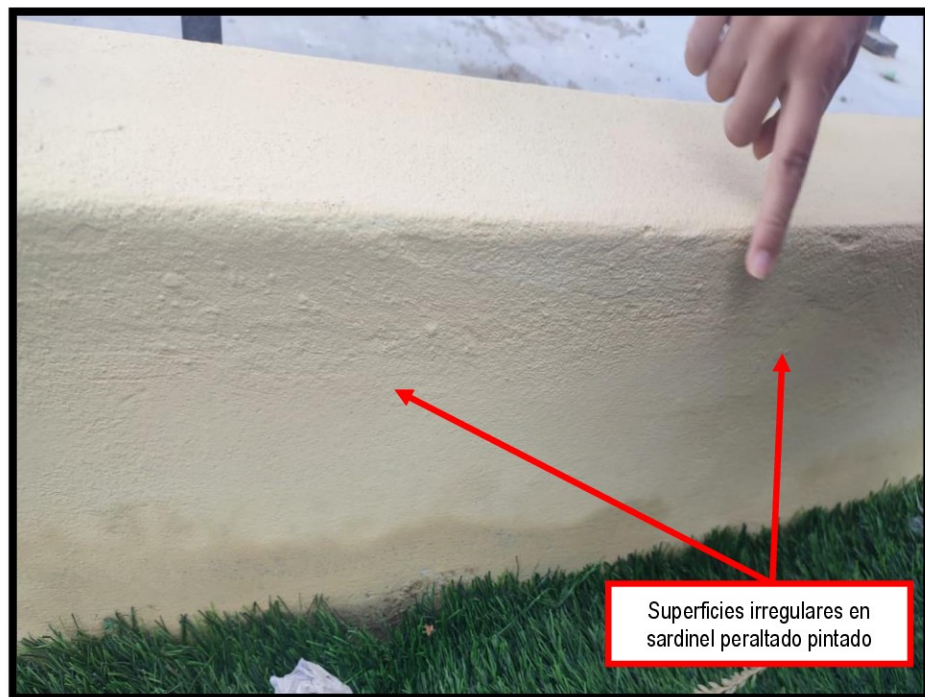
- Respecto de la partida **03.02.03.01 Pintura látex 02 manos**, se observó que se había ejecutado en sardineles peraltados con superficies irregulares, contraviniendo su especificación técnica, la cual señala: “*En general todas las superficies por pintar deberán estar bien secas y limpias al momento de recibir la pintura. Los parámetros serán resanados, masillados y lijados hasta conseguir una superficie uniforme y pulida. Así como libre de partículas extrañas y grasas. (...)*” (Lo resaltado es propio).

IMAGEN N° 5
SARDINEL PINTADO CON SUPERFICIES IRREGULARES

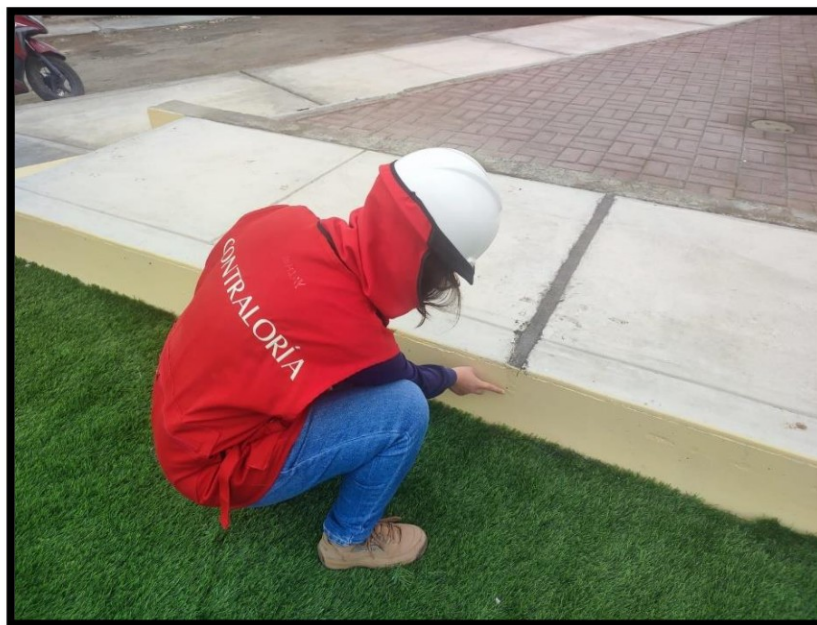
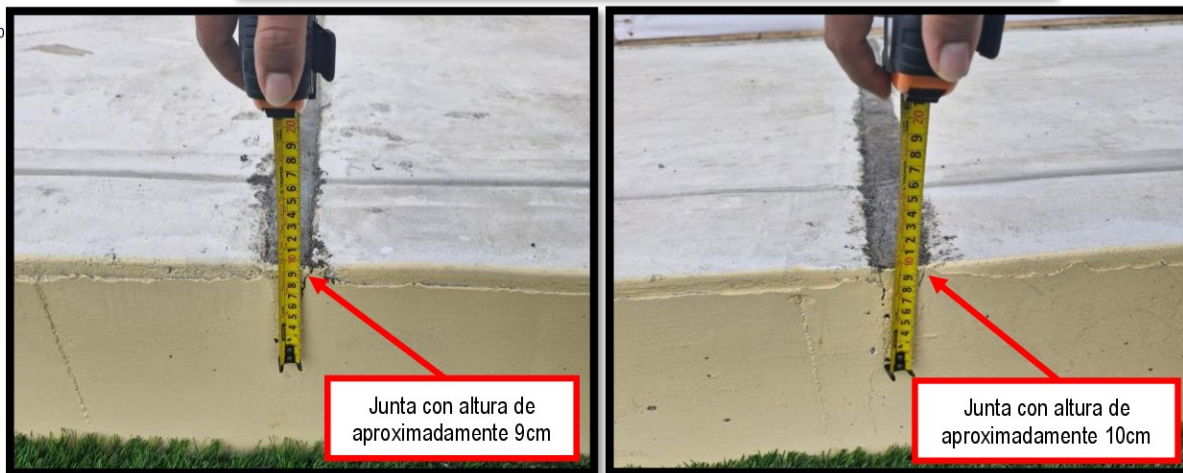
- Respecto de la partida **02.01.02.02 Vereda**, se observó que las juntas asfálticas tenían una altura entre 9 y 10 cm medido desde la parte superior de la vereda, sin llegar hasta la base, tal como se muestra en las siguientes imágenes:

IMAGEN N° 6
JUNTAS EN VEREDA

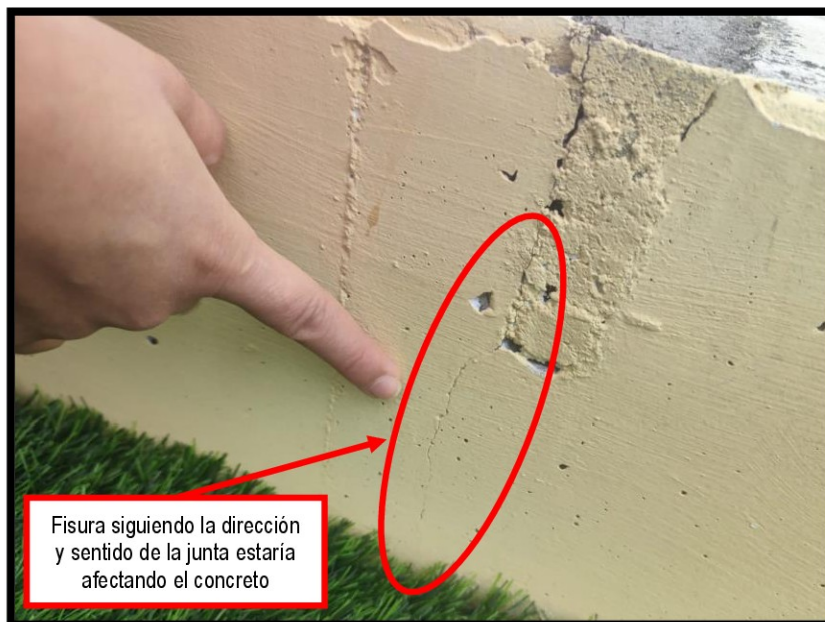
Lo observado anteriormente, pone en riesgo la calidad de la vereda ejecutada, pues se advirtió fisura que sigue el sentido y dirección de junta, pero como esta no se encuentra en toda su sección, esta fisura estaría afectando el concreto, tal como se muestra en la siguiente imagen:

IMAGEN N° 7
FISURA SIGUIENDO SENTIDO DE JUNTA

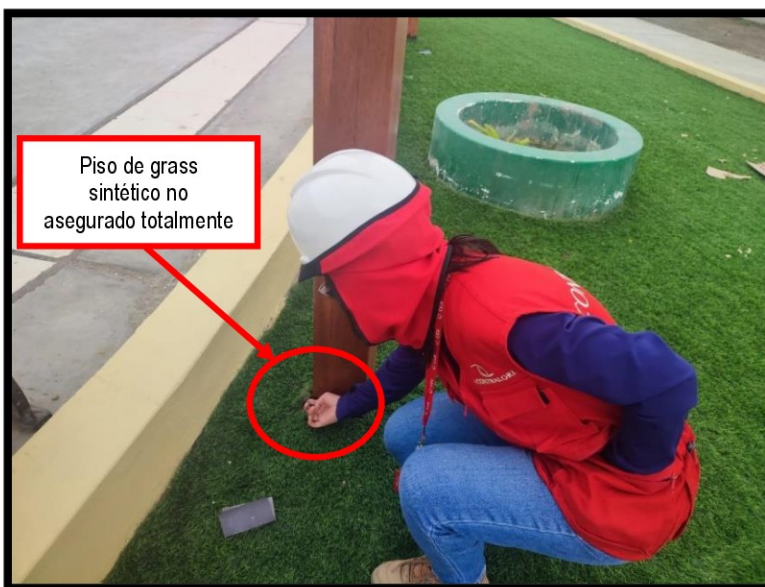
- En relación a la partida **03.03.03 Grass sintético**, se observó que no estaba totalmente asegurado en algunos puntos, tal como se muestra a continuación:

IMAGEN N° 9
PISO DE GRASS SINTÉTICO NO ASEGURADO TOTALMENTE – VISTA PANORÁMICA

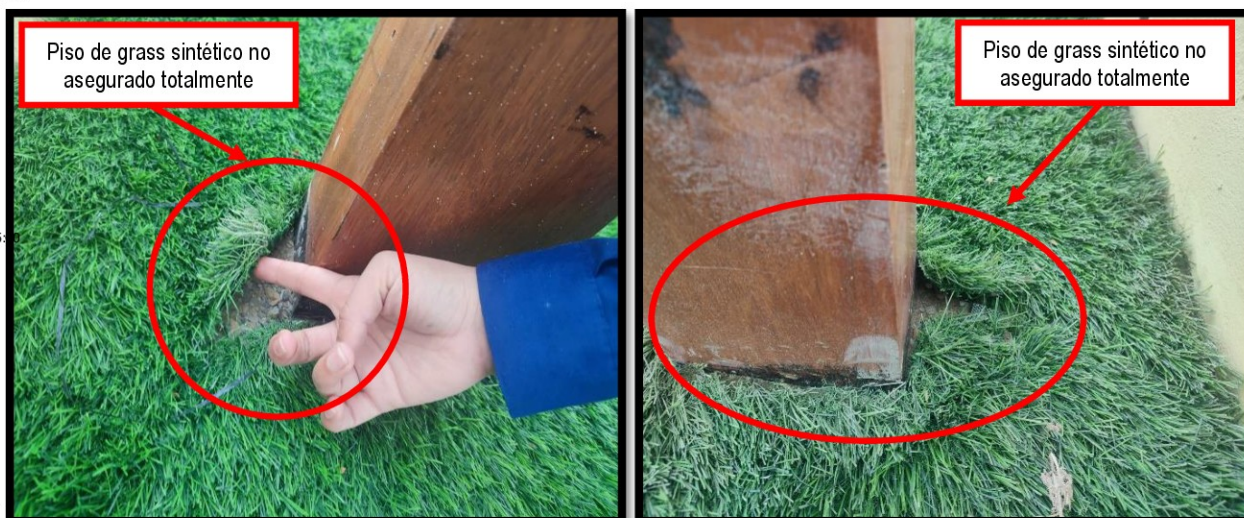
IMAGEN N° 10
PISO DE GRASS SINTÉTICO NO ASEGURADO TOTALMENTE – VISTA DE CERCA

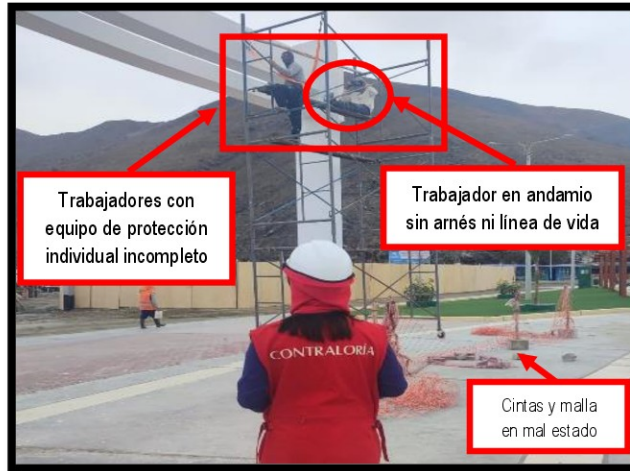
IMAGEN N° 12
TRABAJOS EN ALTURA SIN EPI COMPLETO

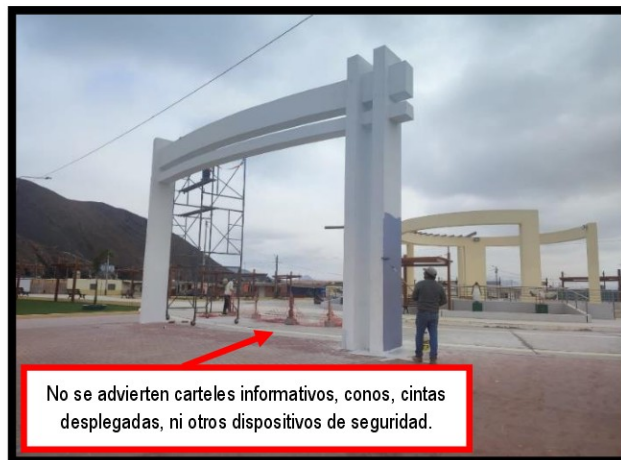
IMAGEN N° 13
TRABAJOS SIN SEÑALIZACIONES

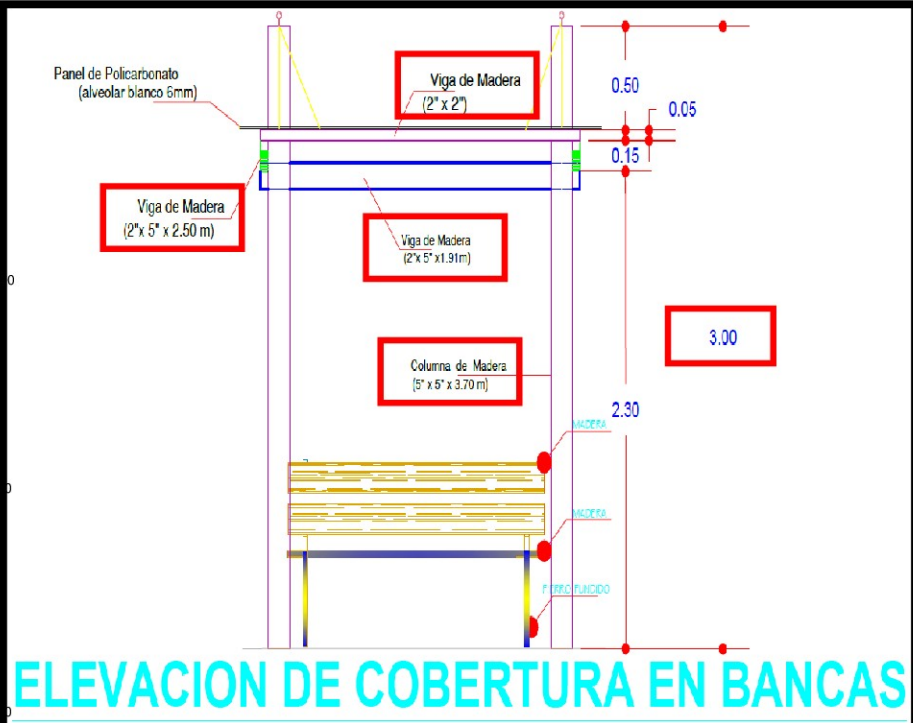
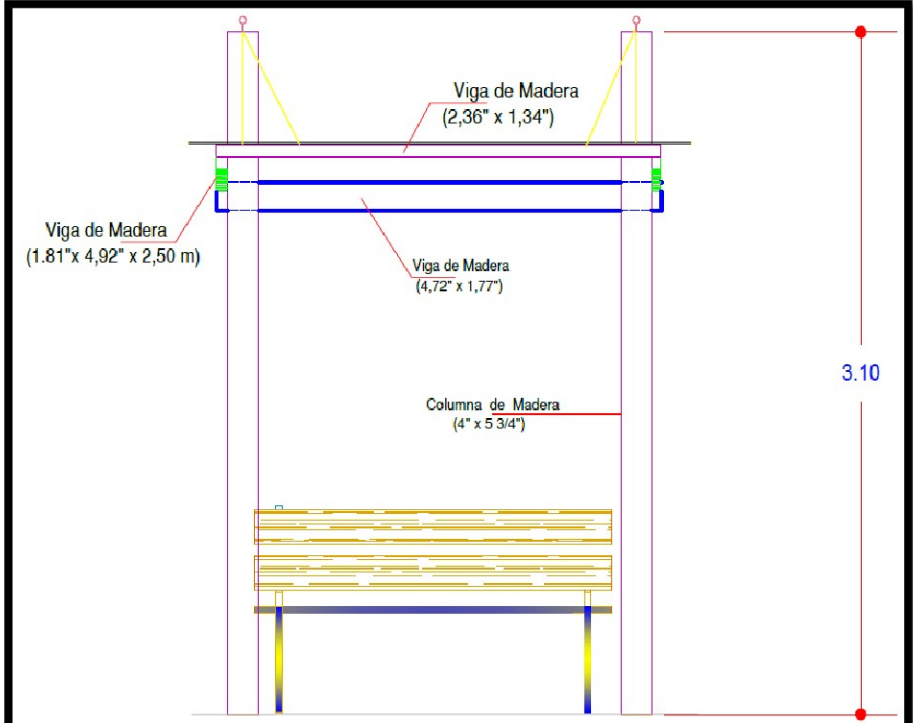
<p>IMAGEN N° 17 DETALLES Y MEDIDAS DE PÉRGOLA PROYECTADA EN EXPEDIENTE TÉCNICO</p>	<p>IMAGEN N° 18 DETALLES Y MEDIDAS DE PÉRGOLA 1 ENCONTRADO POR LA COMISIÓN DE CONTROL</p>

<p>Fuente: Plano "Cortes" lámina A-02 del expediente técnico aprobado con Resolución Gerencial n.° 045-2024-GM-MDCN de 29 de abril de 2024</p>	<p>Fuente: Acta n.° 002-2024-OCI-MPC-0335-VC-PA3 de 16 de setiembre de 2024 *Para fines de comparación, las medidas tomadas en centímetros se convirtieron a pulgadas.</p>
<p>En la comparación se advierte que las medidas encontradas por la comisión de control difieren de lo proyectado.</p>

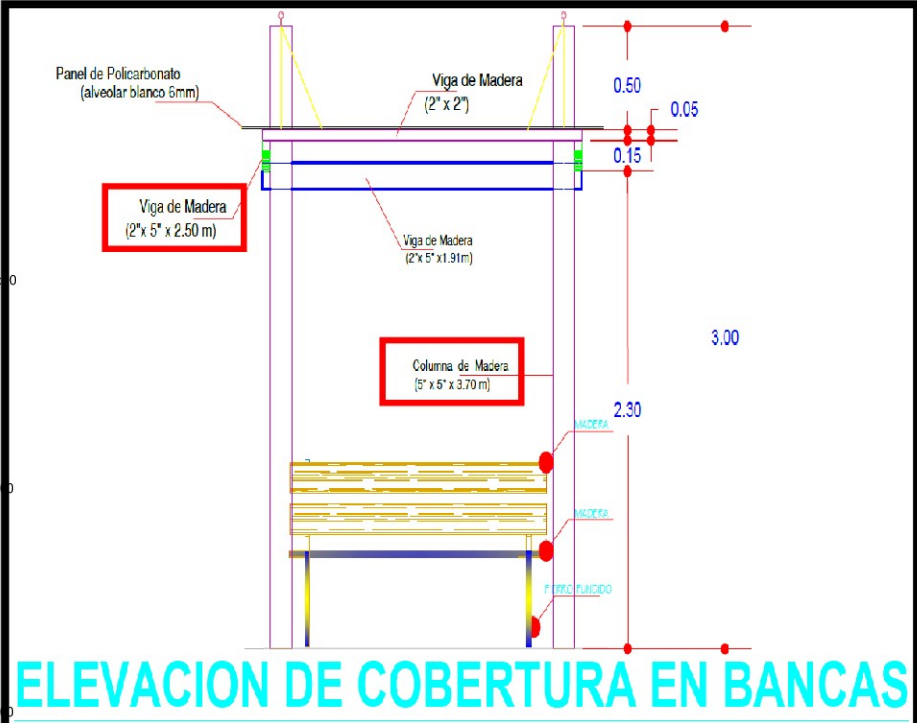
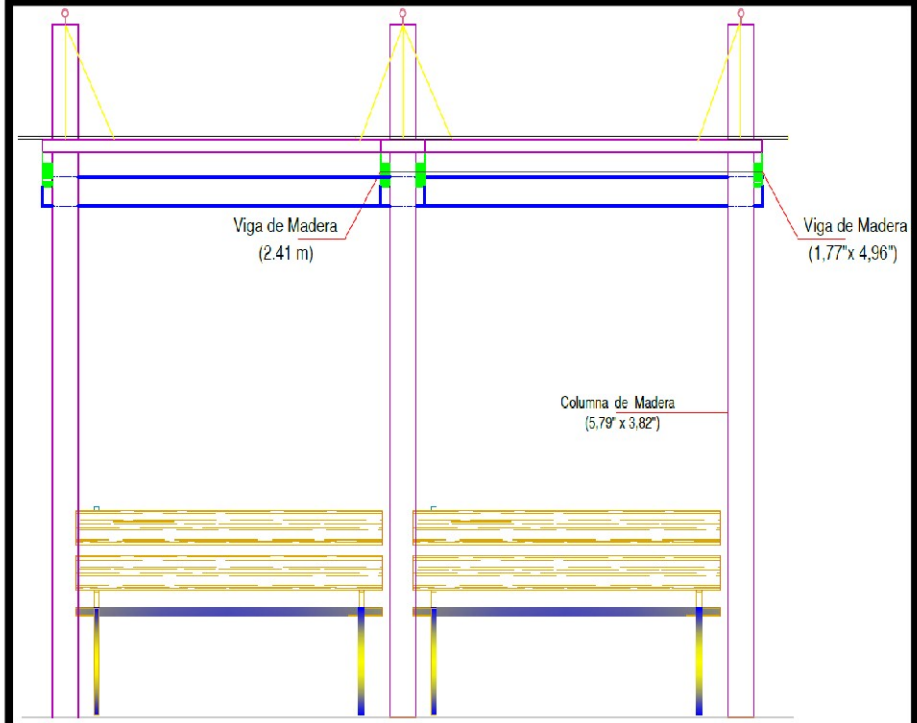
<p>IMAGEN N° 19 DETALLES Y MEDIDAS DE PÉRGOLA PROYECTADA EN EXPEDIENTE TÉCNICO</p>	<p>IMAGEN N° 20 DETALLES Y MEDIDAS DE PÉRGOLA 2 ENCONTRADO POR LA COMISIÓN DE CONTROL</p>

<p>En la comparación se advierte que la pérgola 2 difiere en diseño a lo proyectado, en el expediente técnico no se encontró plano de detalle de dos (2) pérgolas juntas.</p>

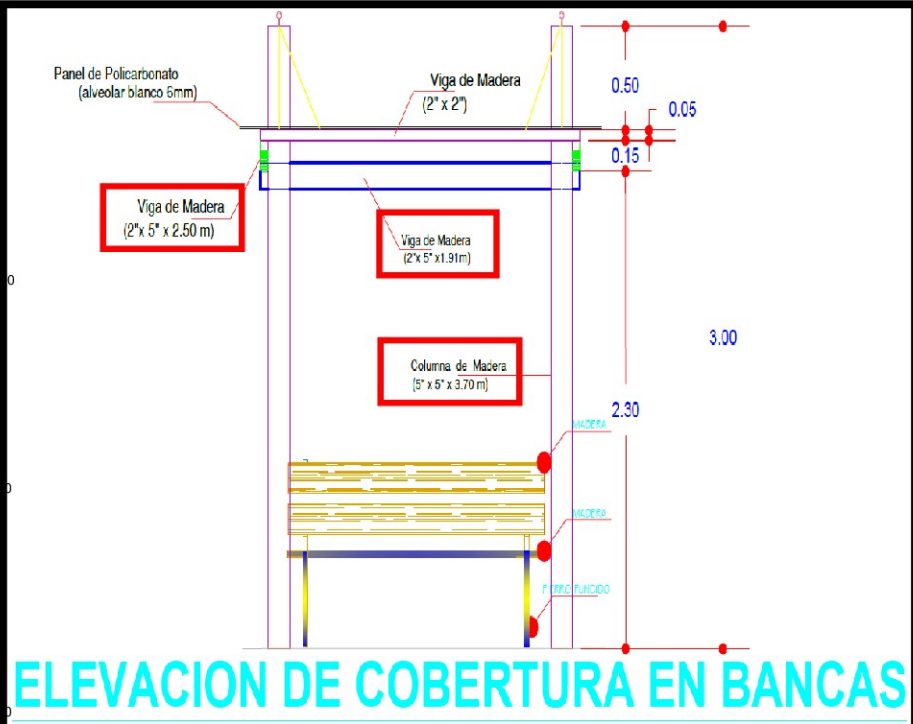
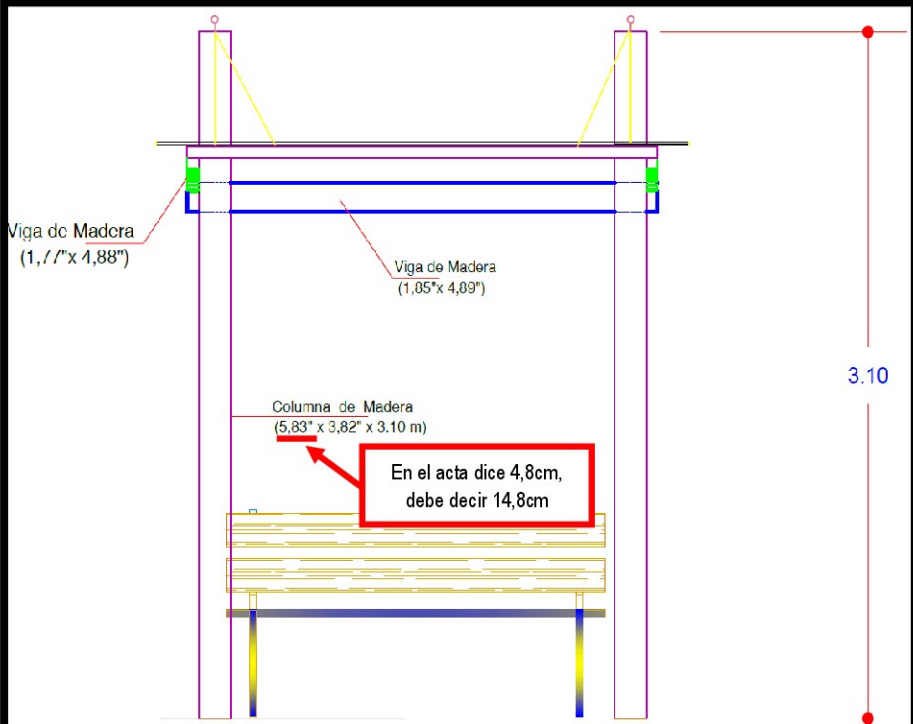
<p>IMAGEN N° 21 DETALLES Y MEDIDAS DE PÉRGOLA PROYECTADA EN EXPEDIENTE TÉCNICO</p>	<p>IMAGEN N° 22 DETALLES Y MEDIDAS DE PÉRGOLA 3 ENCONTRADO POR LA COMISIÓN DE CONTROL</p>

<p>Fuente: Plano "Cortes" lámina A-02 del expediente técnico aprobado con Resolución Gerencial n.° 045-2024-GM-MDCN de 29 de abril de 2024</p>	<p>Fuente: Acta n.° 002-2024-OCI-MPC-0335-VC-PA3 de 16 de setiembre de 2024 *Para fines de comparación, las medidas tomadas en centímetros se convirtieron a pulgadas.</p>
<p>En la comparación se advierte que las medidas encontradas por la comisión de control difieren de lo proyectado.</p>

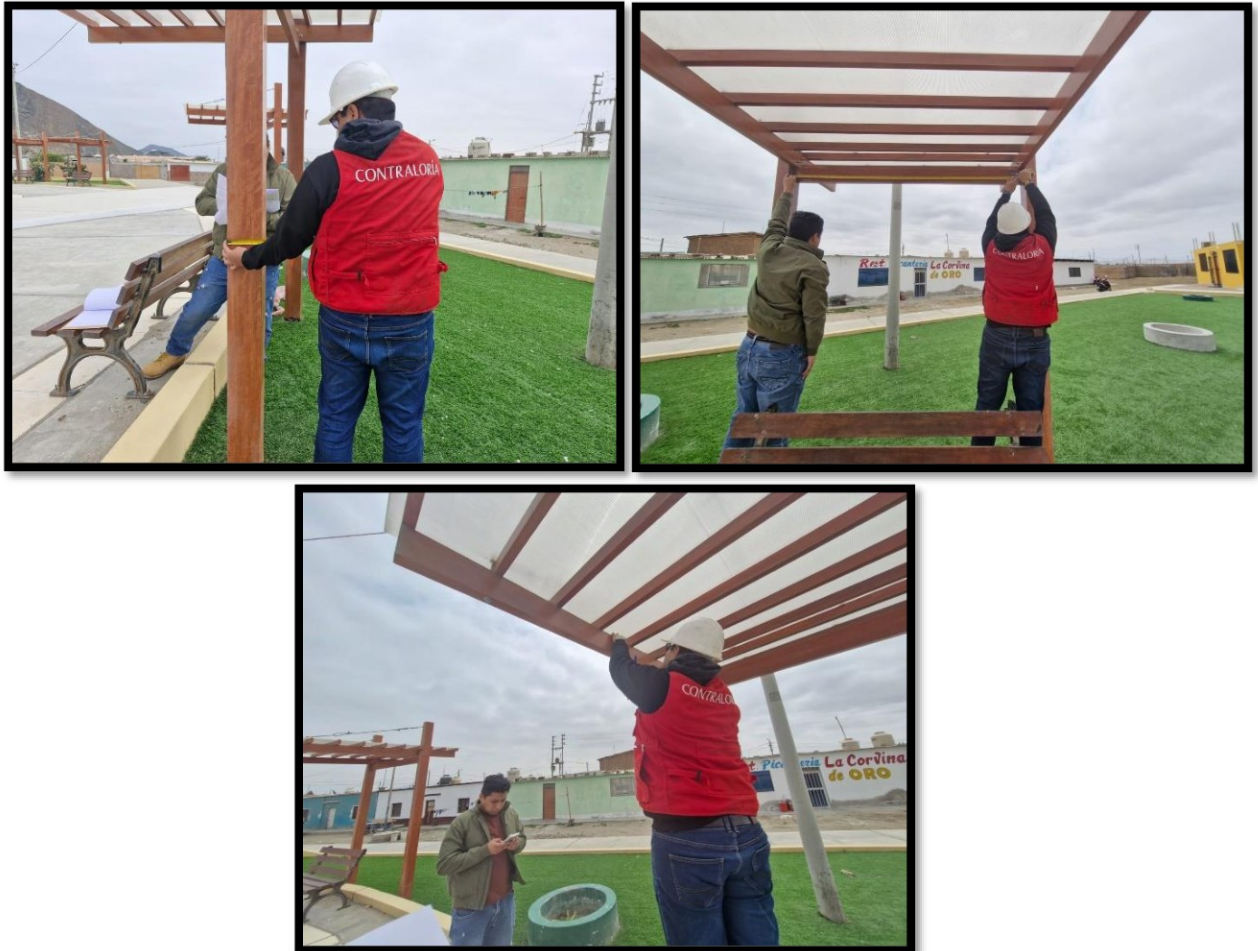
IMAGEN N° 23
TOMA DE MEDIDAS EN PÉRGOLA 1 EN COMPAÑÍA DE REPRESENTANTE DE LA ENTIDAD

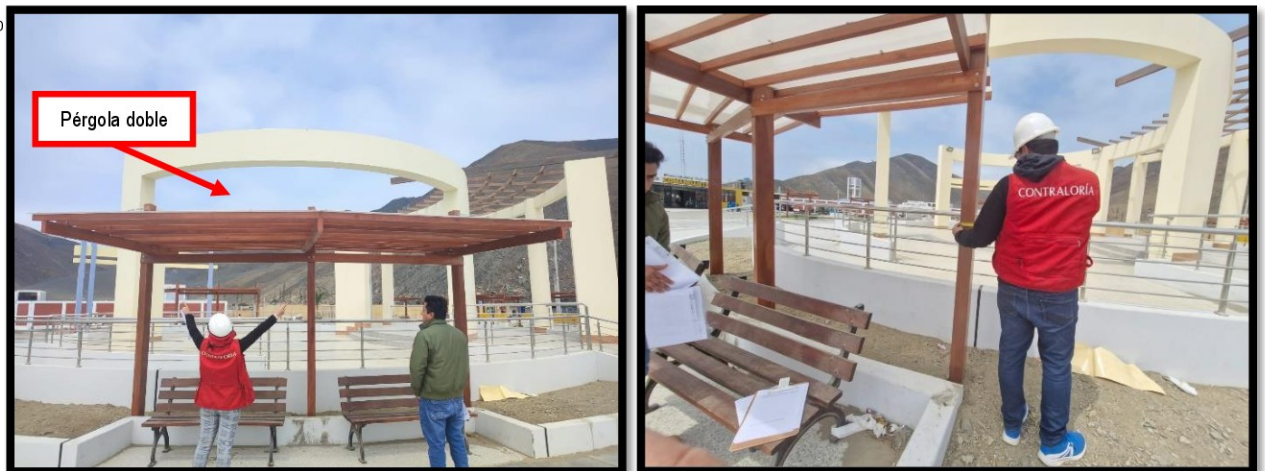
IMAGEN N° 24
TOMA DE MEDIDAS EN PÉRGOLA 2 EN COMPAÑÍA DE REPRESENTANTE DE LA ENTIDAD

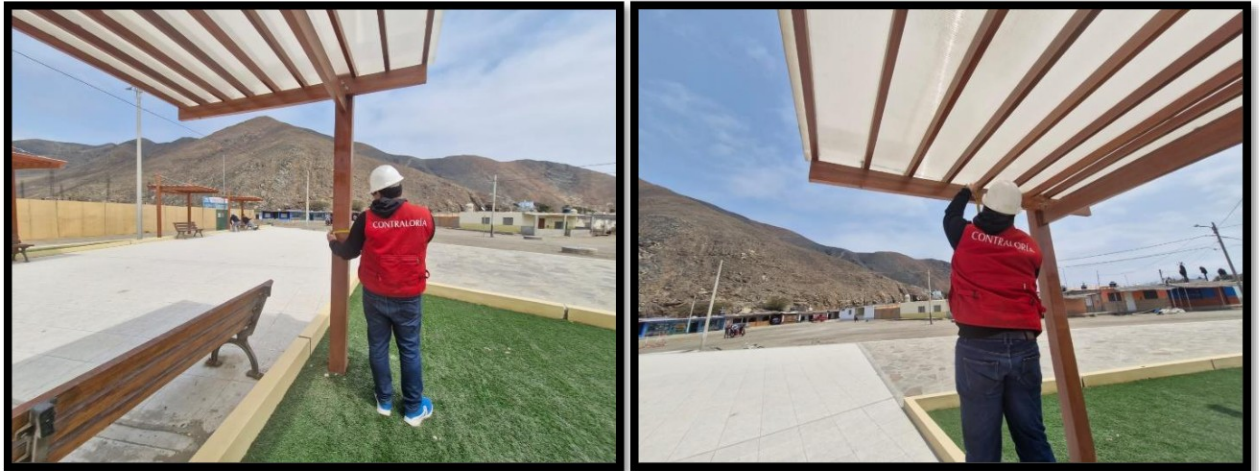
IMAGEN N° 25
TOMA DE MEDIDAS EN PÉRGOLA 3 EN COMPAÑÍA DE REPRESENTANTE DE LA ENTIDAD

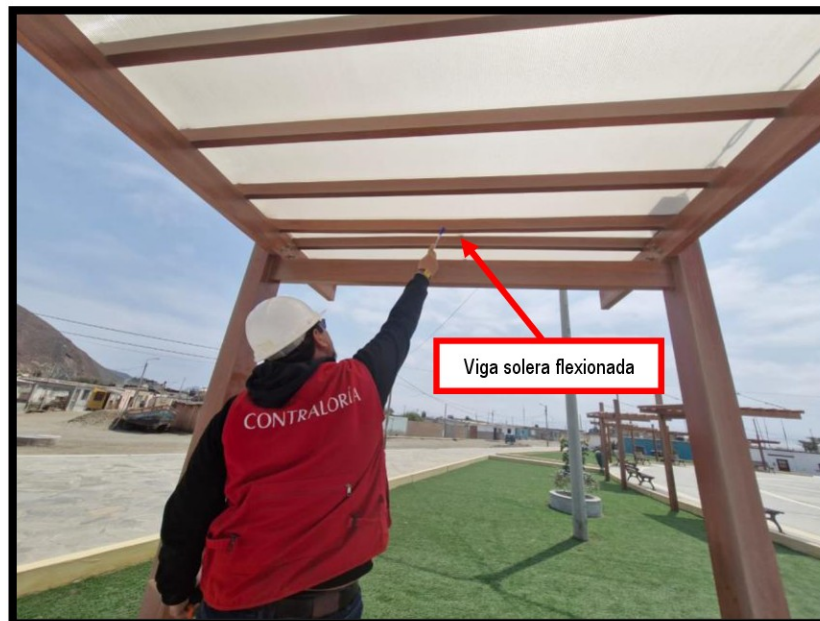
Se añade que se observó una viga solera flexionada en la pérgola 3, tal como se muestra a continuación:

IMAGEN N° 26
VIGA SOLERA FLEXIONADA EN PÉRGOLA 3
