INFORME DE HITO DE CONTROL
N° 036-2024-OCI/0335-SCC

**“PROYECTO: MEJORAMIENTO DEL SERVICIO EDUCATIVO
DEL NIVEL INICIAL Y PRIMARIA DE LA I. E. N° 88212 ANTONIO
RAYMONDI EN EL DISTRITO DE CASMA – PROVINCIA DE
CASMA – DEPARTAMENTO DE ÁNCASH”**

**HITO DE CONTROL N° 8: TRABAJOS EN SUSPENSIÓN Y
AMPLIACIONES DE PLAZO**

**PERÍODO DE EVALUACIÓN DEL HITO DE CONTROL:
DEL 11 AL 18 DE SETIEMBRE DE 2024**

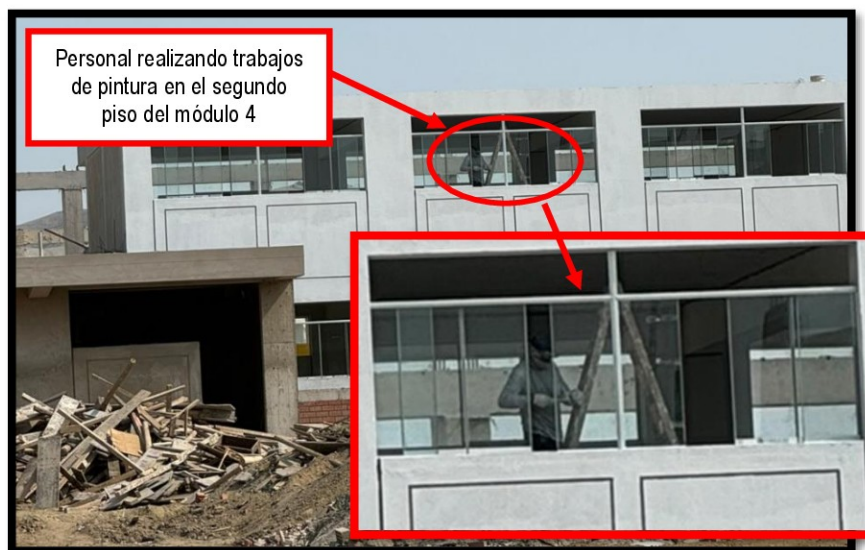
FOTOGRAFÍA N° 1
PERSONAL REALIZANDO TRABAJOS DE PINTURA EN SEGUNDO PISO DE MÓDULO 4

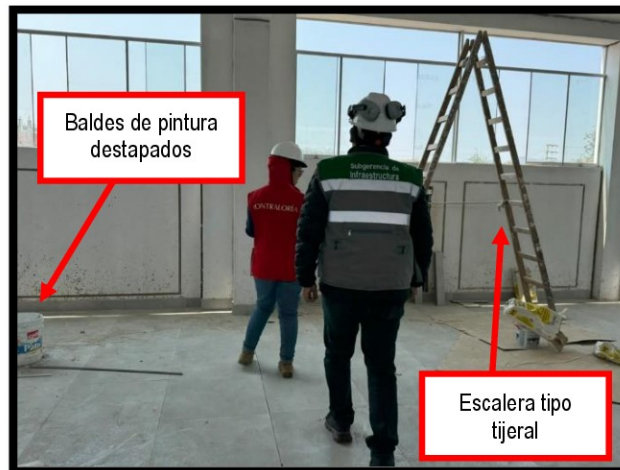
**FOTOGRAFÍA N° 3
MATERIALES Y HERRAMIENTAS PARA TRABAJOS DE PINTURA EN EL MÓDULO 4**

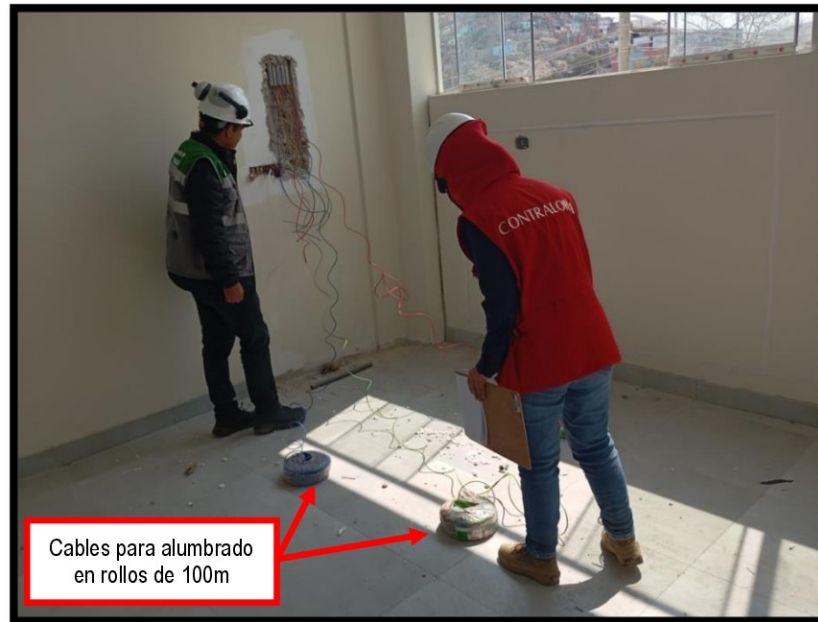
FOTOGRAFÍA N° 4
CABLES PARA INSTALACIONES ELÉCTRICAS EN PROCESO DE INSTALACIÓN
EN INTERIORES DE AULAS DEL MÓDULO 4

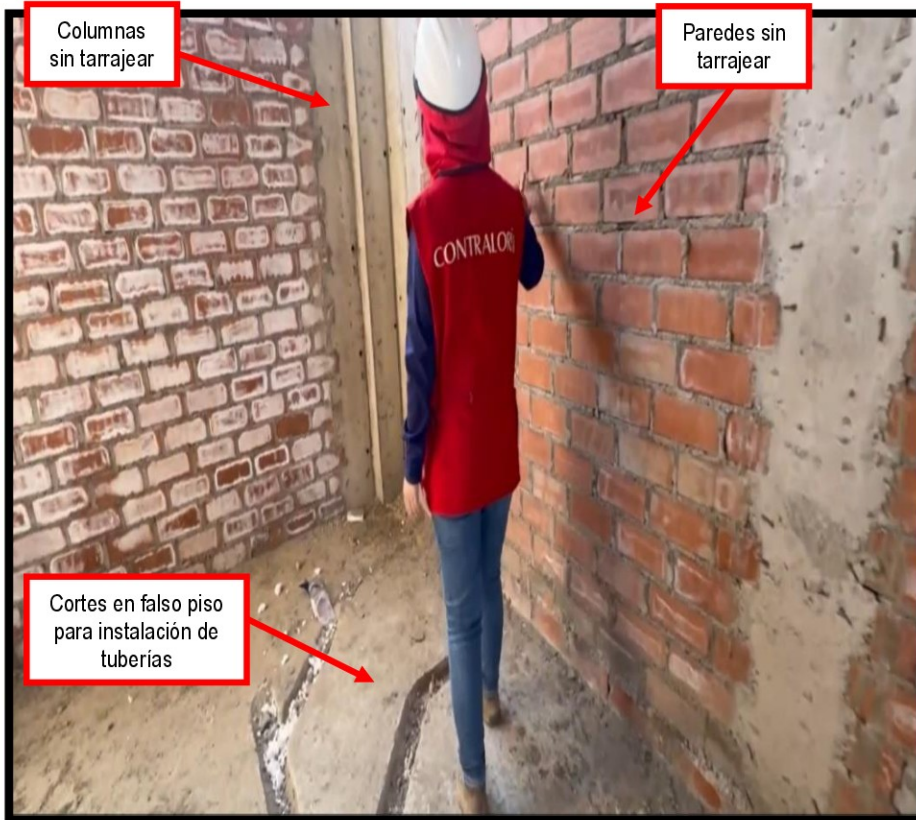
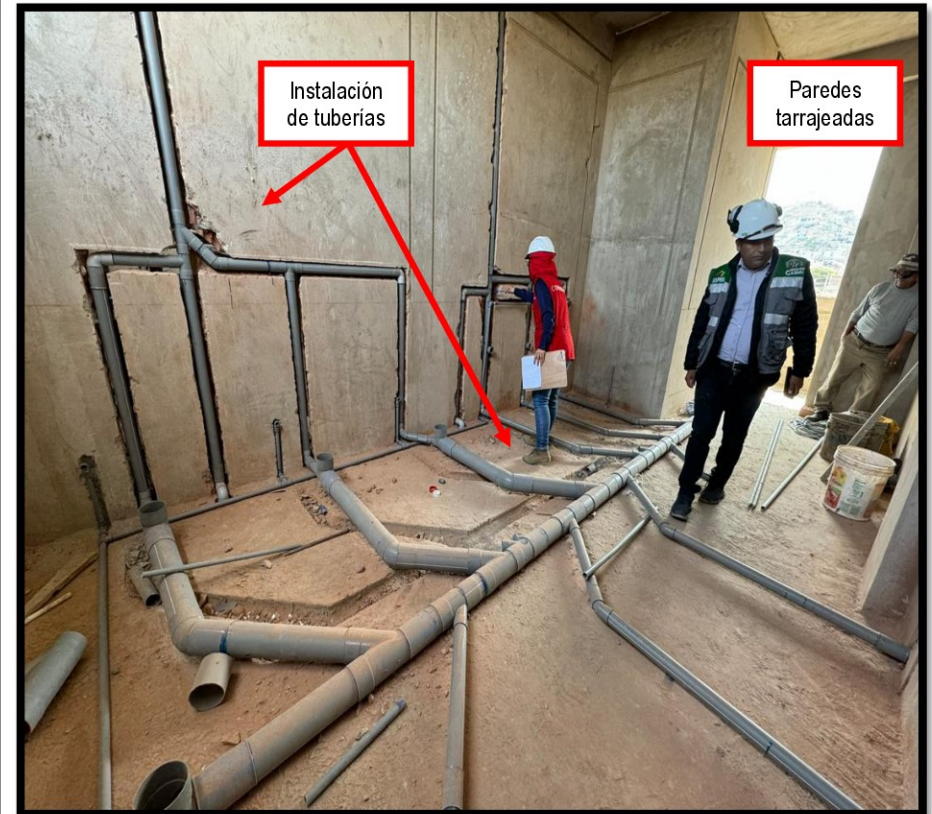
FOTOGRAFÍA N° 5
ESTADO DE LOS SS. HH DEL 2DO PISO, MÓDULO I DURANTE LA VISITA REALIZADA POR LA COMISIÓN DE CONTROL EL 15 DE AGOSTO DE 2024

FOTOGRAFÍA N° 6
ESTADO DE LOS SS. HH DEL 2DO PISO, MÓDULO I DURANTE LA VISITA REALIZADA POR LA COMISIÓN DE CONTROL EL 11 DE SETIEMBRE DE 2024

En las fotografías anteriores se aprecia avances en trabajos de tarrajeo de muros, columnas, vigas e instalaciones sanitarias, en periodo de suspensión no contando con la dirección técnica correspondiente.

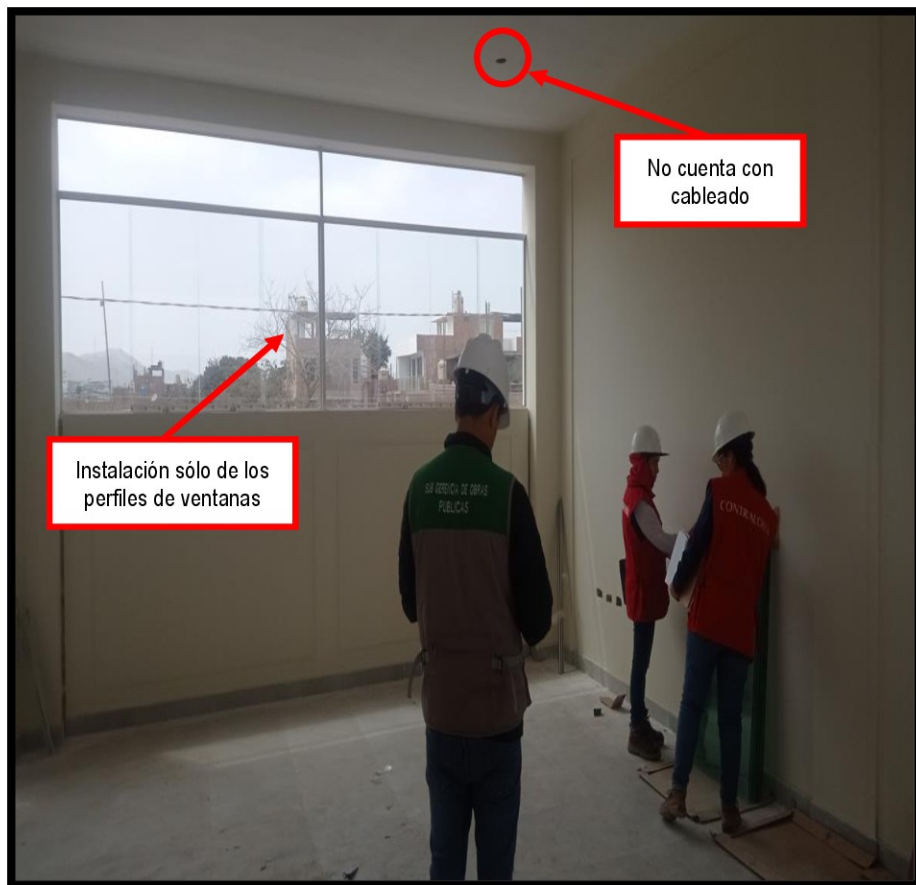
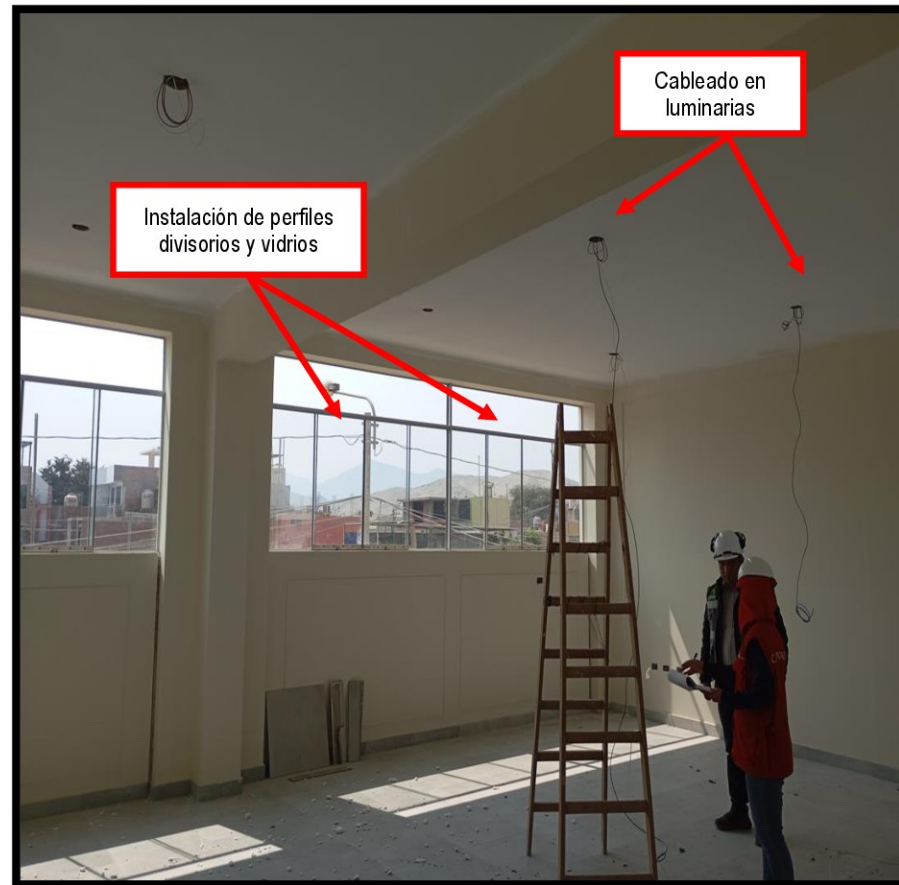
FOTOGRAFÍA N° 7
ESTADO DE LAS AULAS DEL 2DO PISO, MÓDULO II DURANTE LA VISITA REALIZADA POR LA COMISIÓN DE CONTROL EL 15 DE AGOSTO DE 2024

FOTOGRAFÍA N° 8
ESTADO DE LAS AULAS DEL 2DO PISO, MÓDULO II DURANTE LA VISITA REALIZADA POR LA COMISIÓN DE CONTROL EL 15 DE AGOSTO DE 2024

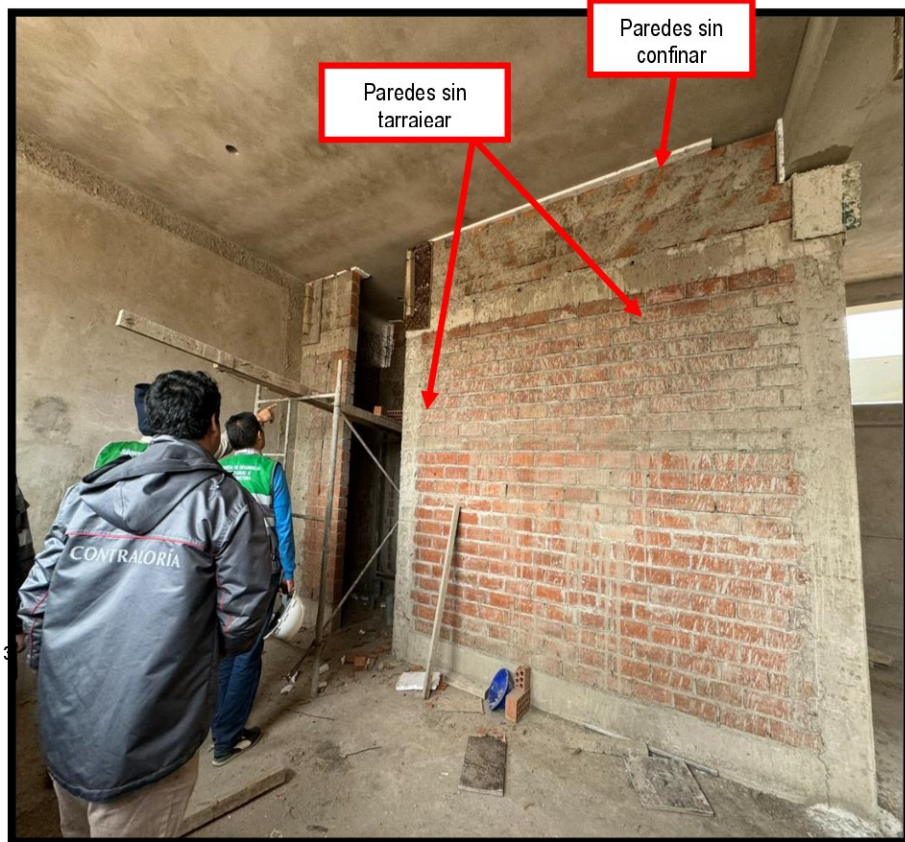
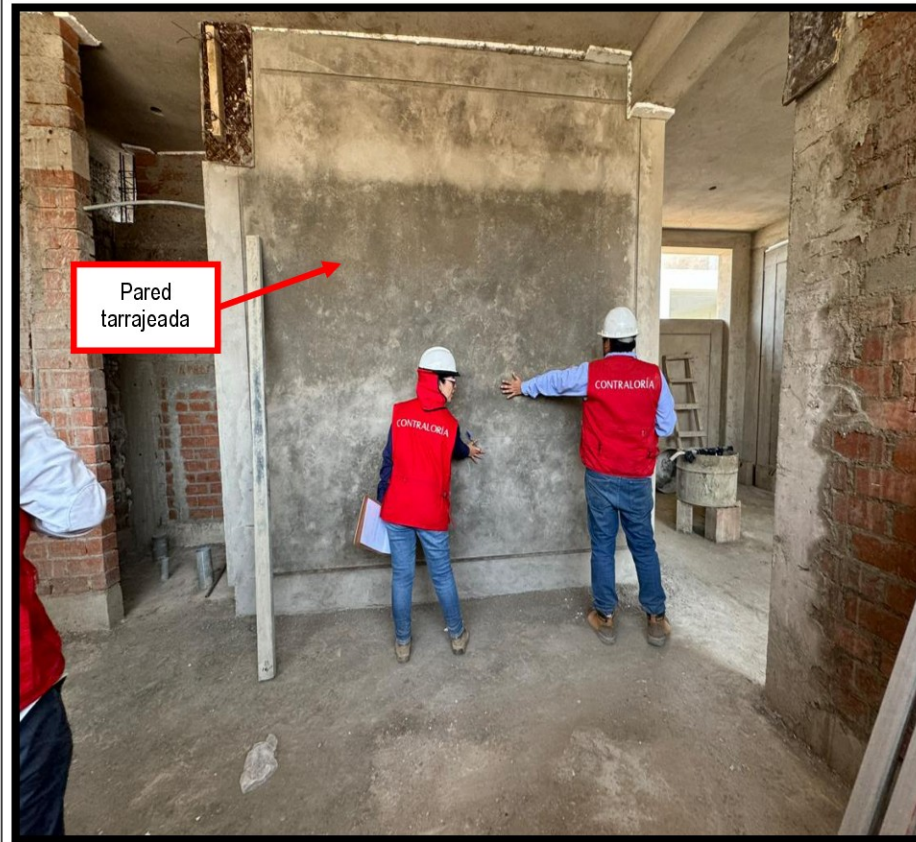
FOTOGRAFÍA N° 9
ESTADO DE LA SALA DE REUNIONES DEL MÓDULO VI DURANTE LA VISITA REALIZADA POR LA COMISIÓN DE CONTROL EL 15 DE AGOSTO DE 2024

FOTOGRAFÍA N° 10
ESTADO DE LA SALA DE REUNIONES DEL MÓDULO VI DURANTE LA VISITA REALIZADA POR LA COMISIÓN DE CONTROL EL 11 DE AGOSTO DE 2024

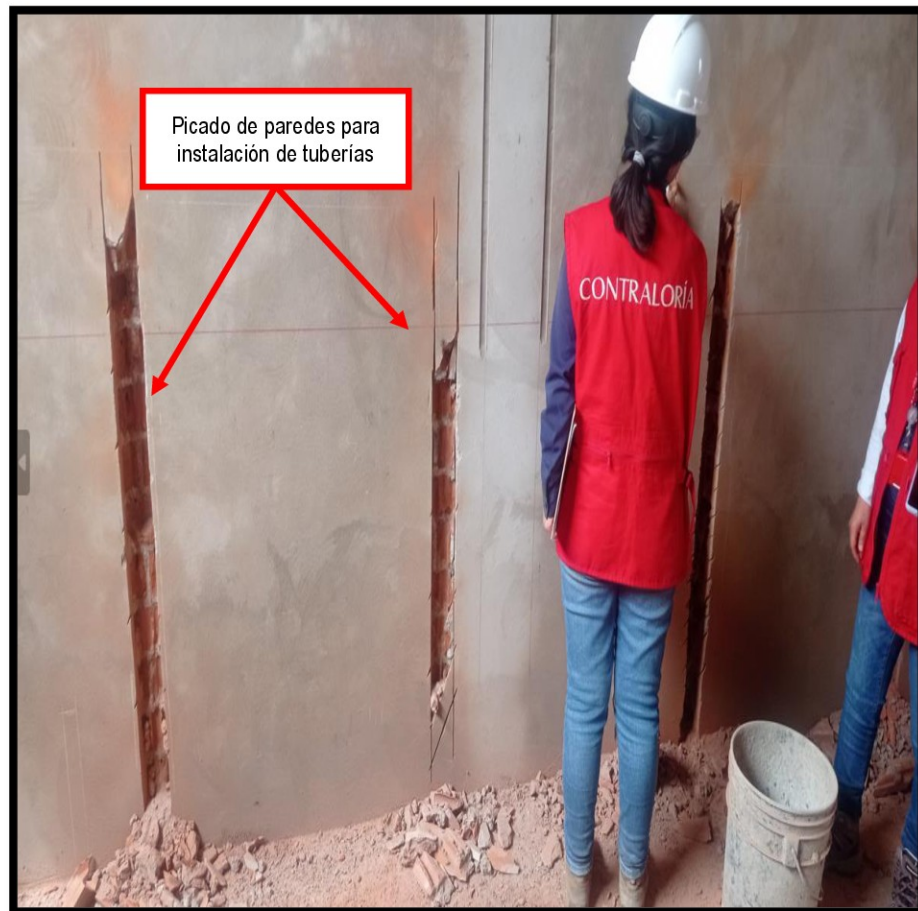
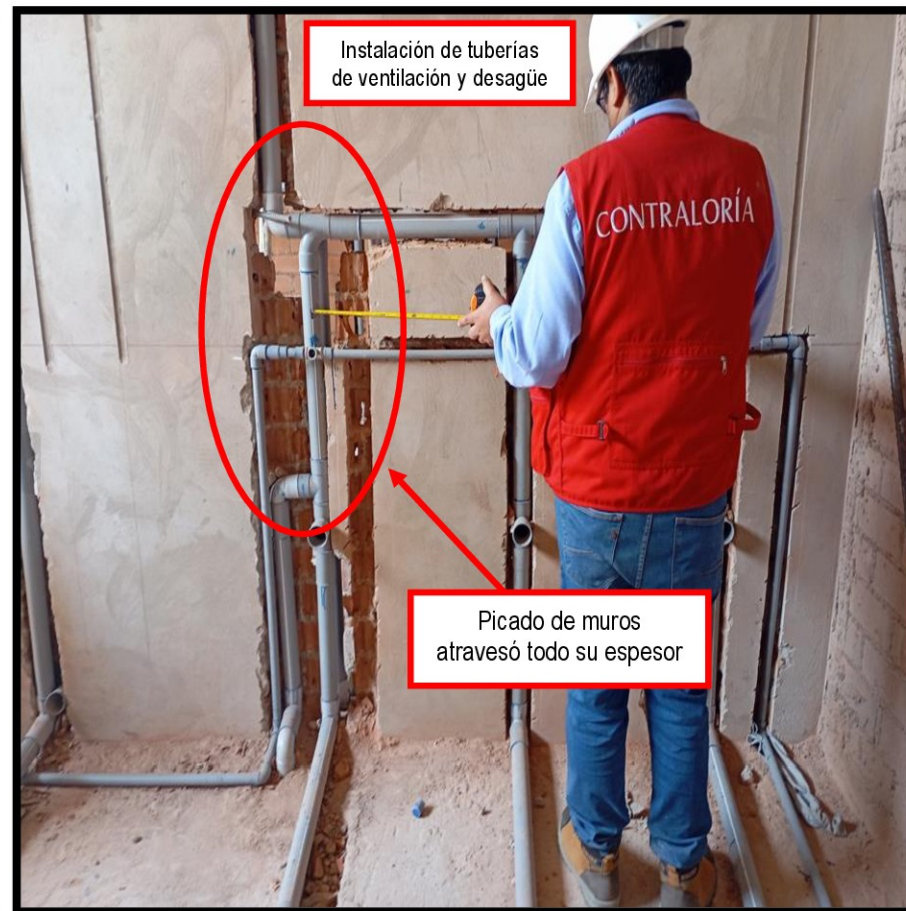
FOTOGRAFÍA N° 11
ESTADO DE LOS SS.HH. DEL MÓDULO II DURANTE LA VISITA REALIZADA POR LA COMISIÓN DE CONTROL EL 15 DE AGOSTO DE 2024

FOTOGRAFÍA N° 12
ESTADO DE LOS SS.HH. DEL MÓDULO II DURANTE LA VISITA REALIZADA POR LA COMISIÓN DE CONTROL EL 11 DE SETIEMBRE DE 2024

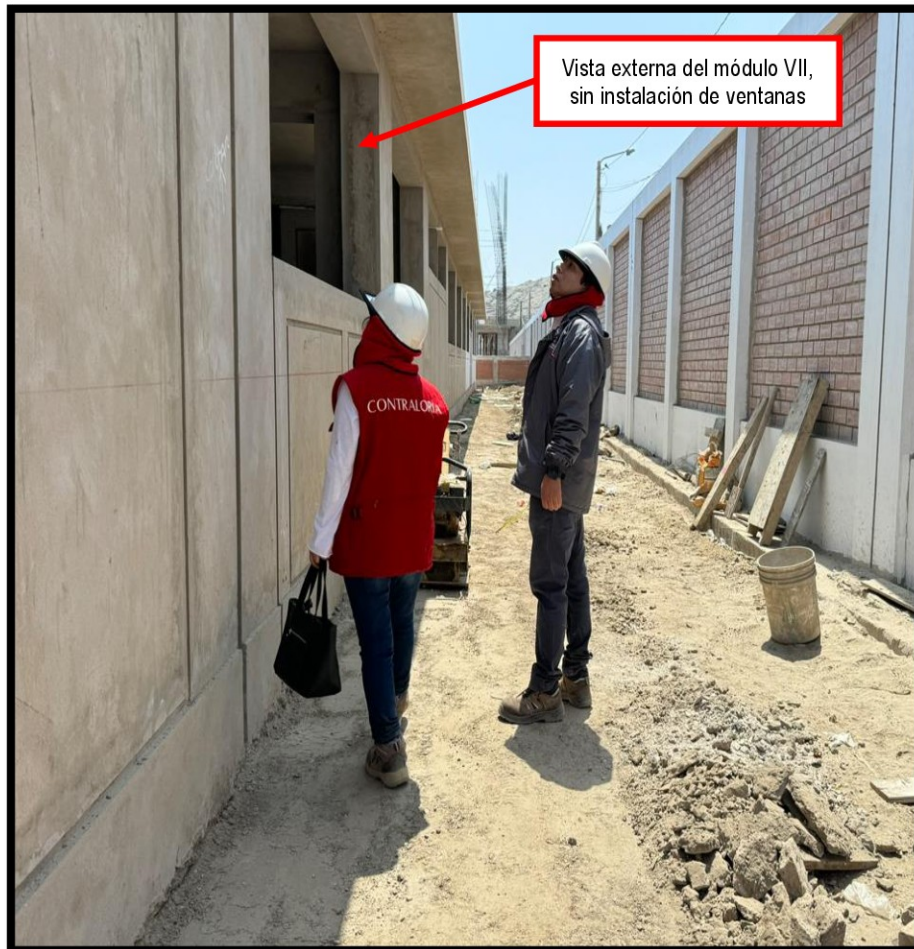
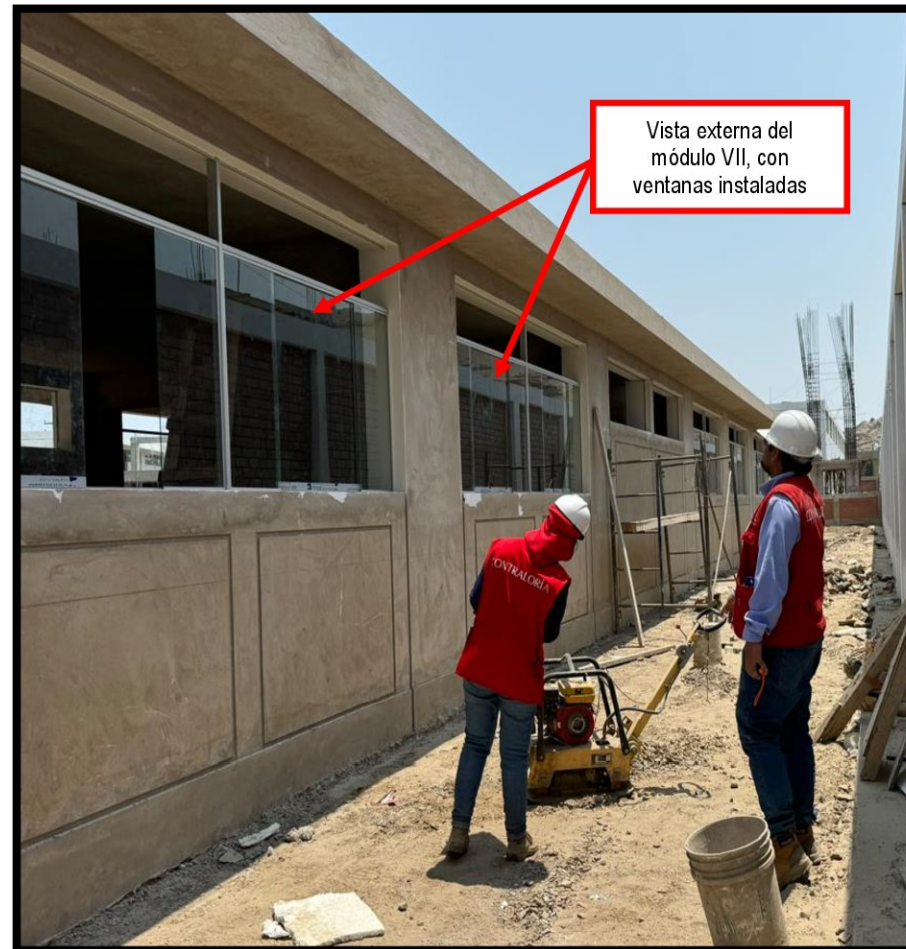
FOTOGRAFÍA N° 13
ESTADO DE LAS AULAS DEL MÓDULO VII (VISTA EXTERIOR) DURANTE LA VISITA REALIZADA POR LA COMISIÓN DE CONTROL EL 15 DE AGOSTO DE 2024

FOTOGRAFÍA N° 14
ESTADO DE LAS AULAS DEL MÓDULO VII (VISTA EXTERIOR) DURANTE LA VISITA REALIZADA POR LA COMISIÓN DE CONTROL EL 11 DE SETIEMBRE DE 2024

En las imágenes anteriores se aprecia el avance en la instalación de ventanas sin contar con la dirección técnica correspondiente.

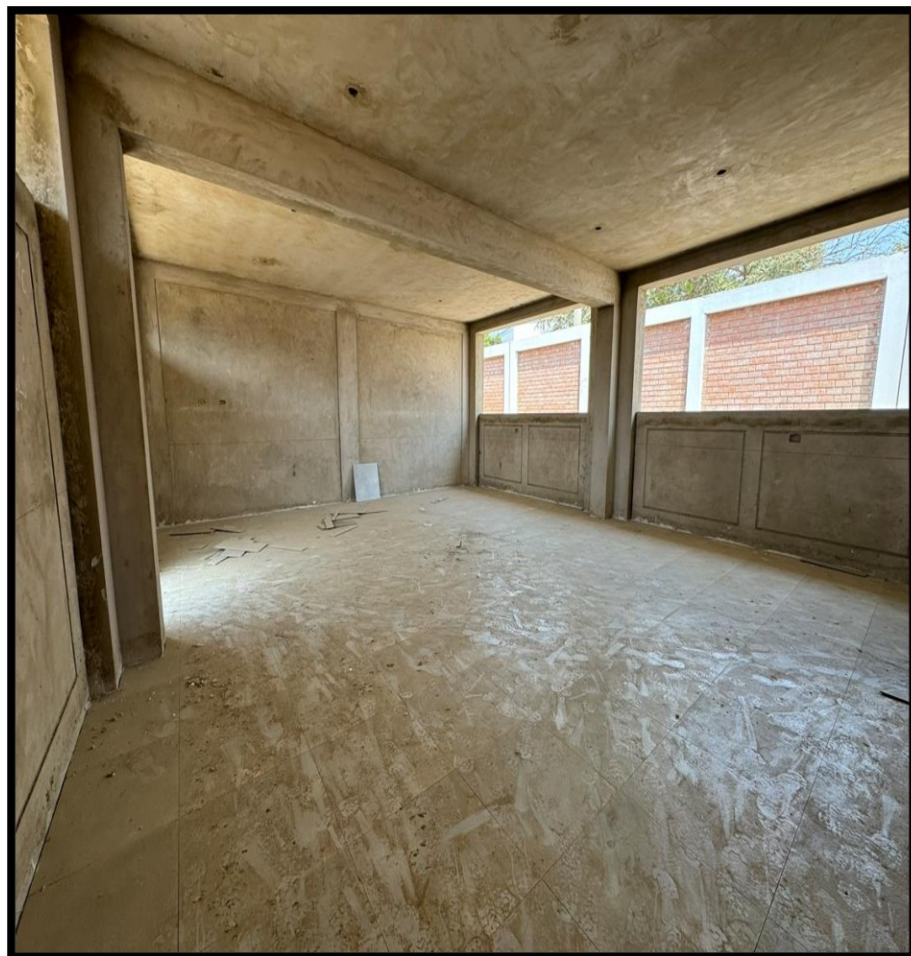
FOTOGRAFÍA N° 15
ESTADO DE LAS AULAS DEL MÓDULO VII (NIVEL INICIAL) DURANTE LA VISITA REALIZADA POR LA COMISIÓN DE CONTROL EL 15 DE AGOSTO DE 2024

FOTOGRAFÍA N° 16
ESTADO DE LAS AULAS DEL MÓDULO VII (NIVEL INICIAL) DURANTE LA VISITA REALIZADA POR LA COMISIÓN DE CONTROL EL 11 DE SETIEMBRE DE 2024

En las imágenes anteriores se aprecia el avance de trabajos de tarrajeo, pintura e instalación de ventanas sin contar con la dirección técnica correspondiente.

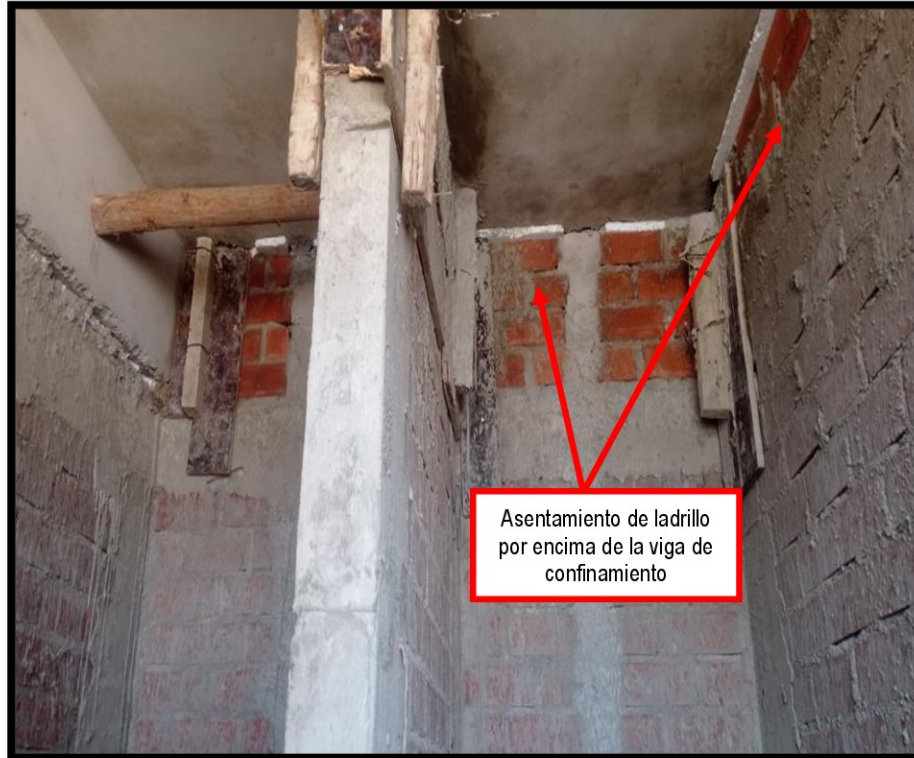
FOTOGRAFÍA N° 17
ESTADO DE LOS SS.HH DEL MÓDULO V (NIVEL INICIAL) DURANTE LA VISITA REALIZADA POR LA COMISIÓN DE CONTROL EL 15 DE AGOSTO DE 2024

Asentamiento de ladrillo por encima de la viga de confinamiento

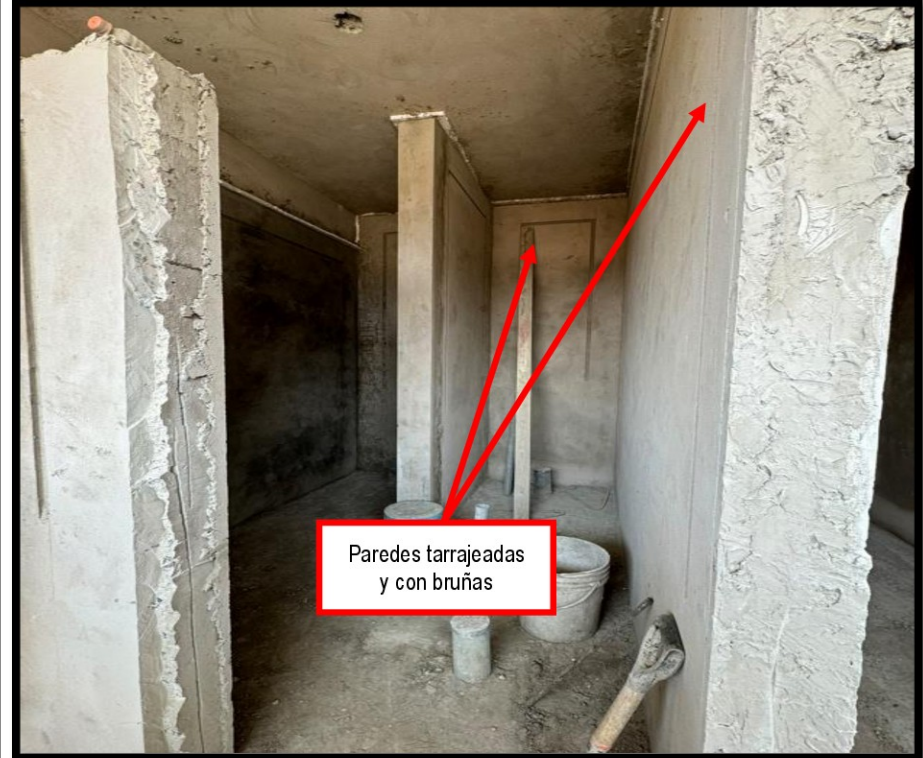
FOTOGRAFÍA N° 18
ESTADO DE LOS SS.HH DEL MÓDULO V (NIVEL INICIAL) DURANTE LA VISITA REALIZADA POR LA COMISIÓN DE CONTROL EL 11 DE SETIEMBRE DE 2024

Paredes tarrajeadas y con bruñas

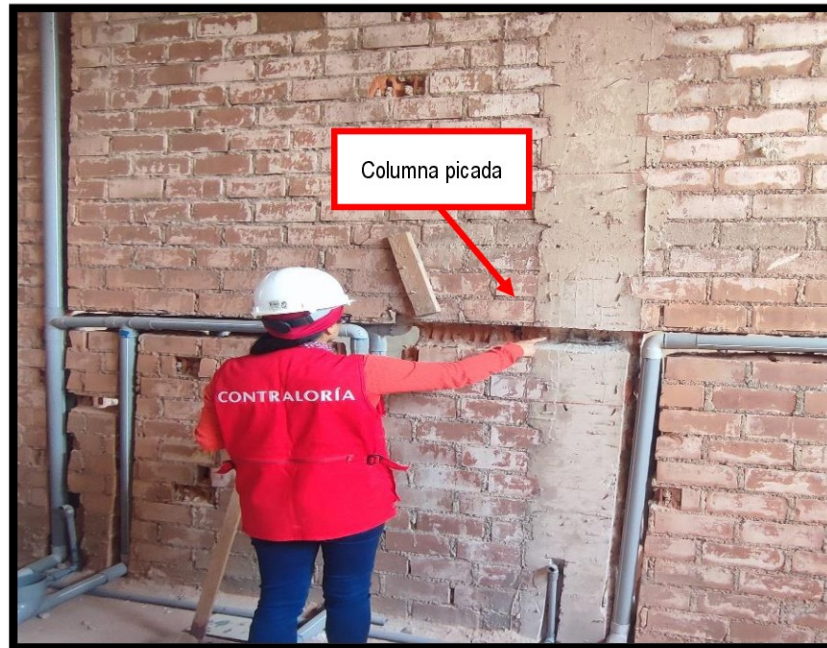
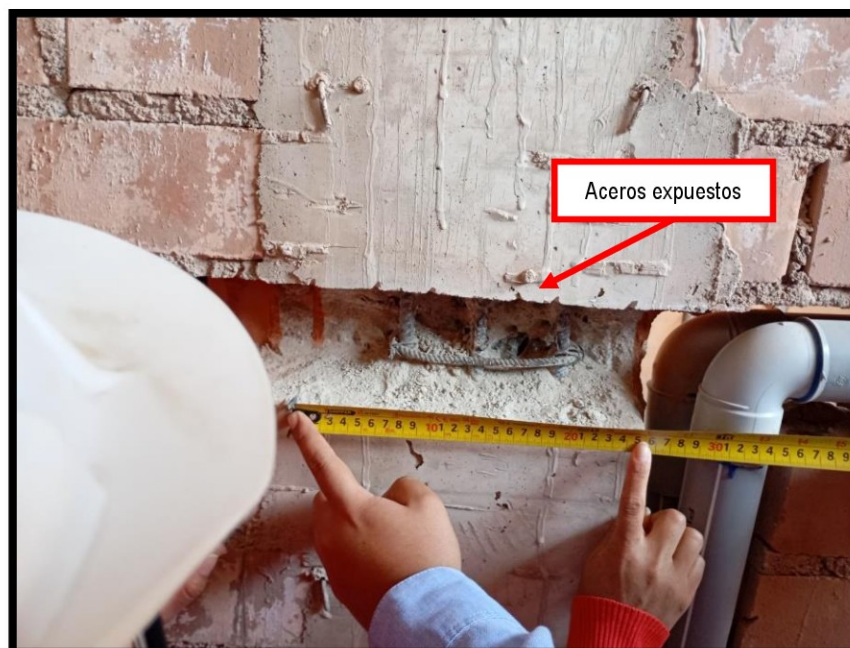
Adicionalmente al picado de muro que atraviesa todo su espesor, para la instalación de tuberías de las instalaciones sanitarias en los servicios higiénicos del módulo II (véase imagen n.º 12), se observó picado de columna en un volumen de 1 840 cm² dejando aceros expuestos a una posible corrosión, así también se observó el picado de piso y losa aligerada dejando ver el ladrillo, todo esto sin contar con la dirección técnica correspondiente.

FOTOGRAFÍA N° 19
COLUMNA PICADA – VISTA PANORÁMICA

FOTOGRAFÍA N° 20
COLUMNA PICADA – VISTA DE CERCA

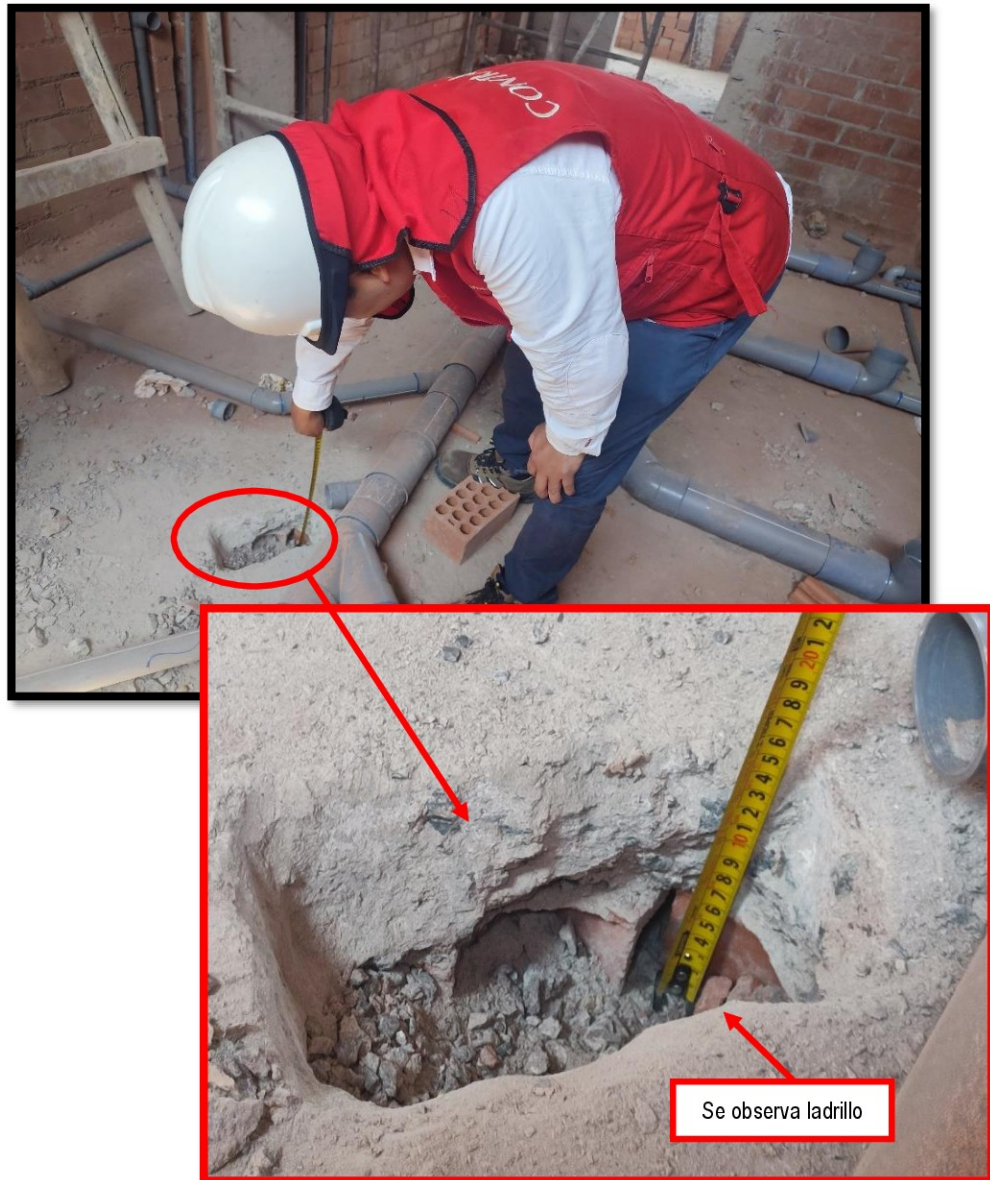
FOTOGRAFÍA N° 20
PICADO DE PISO Y LOSA ALIGERADA HASTA EL LADRILLO
