**INFORME DE HITO DE CONTROL**

**N° 054-2024-OCI/0338-SCC**

**“MEJORAMIENTO DE LA OFERTA DE LOS SERVICIOS  
EDUCATIVOS DEL CENTRO DE EDUCACION TECNICO  
PRODUCTIVO ANTONIO RAIMONDI DEL DISTRITO DE  
HUARI, PROVINCIA DE HUARI, DEPARTAMENTO DE  
ANCASH”.**

**HITO DE CONTROL N° 1: AVANCE EN LA EJECUCIÓN DE  
OBRA Y REVISIÓN DE LAS PARTIDAS MÁS INCIDENTES  
DE LAS VALORIZACIONES.**

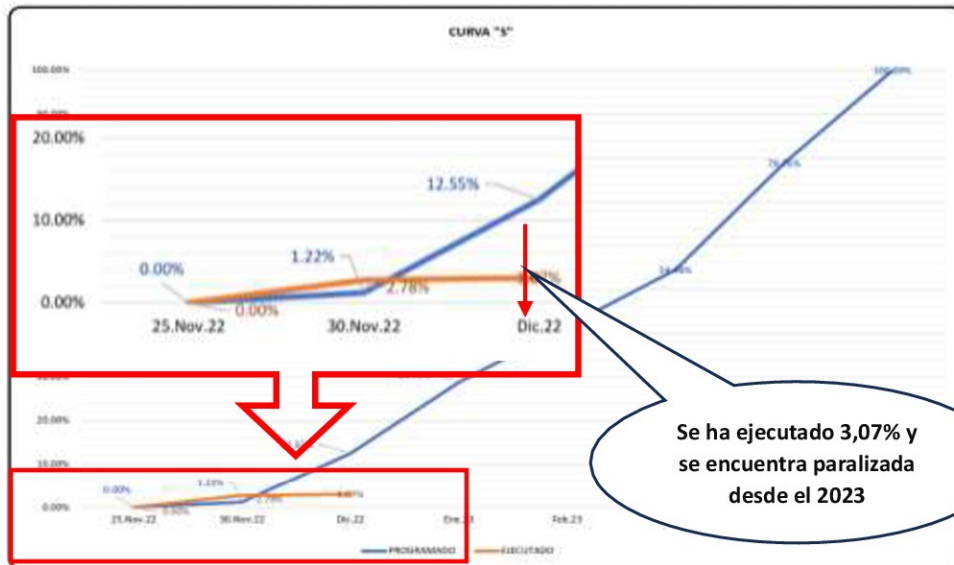
**IMAGEN N° 3**

En efecto, la Comisión de Control realizó un análisis de la Curva "S" de Avance de Obra del Proyecto<sup>3</sup> a fin de comparar los avances acumulados de ejecución de Obra frente a los avances acumulados programados de las valorizaciones, hasta la valorización n.º 2 correspondiente al mes de julio de 2024 verificándose una tendencia de adelanto de 16,81%, tal como se aprecia en la siguiente imagen:

**CURVA DE AVANCE DE OBRA PROGRAMADO VS EJECUTADO AL MES DE DICIEMBRE 2022**

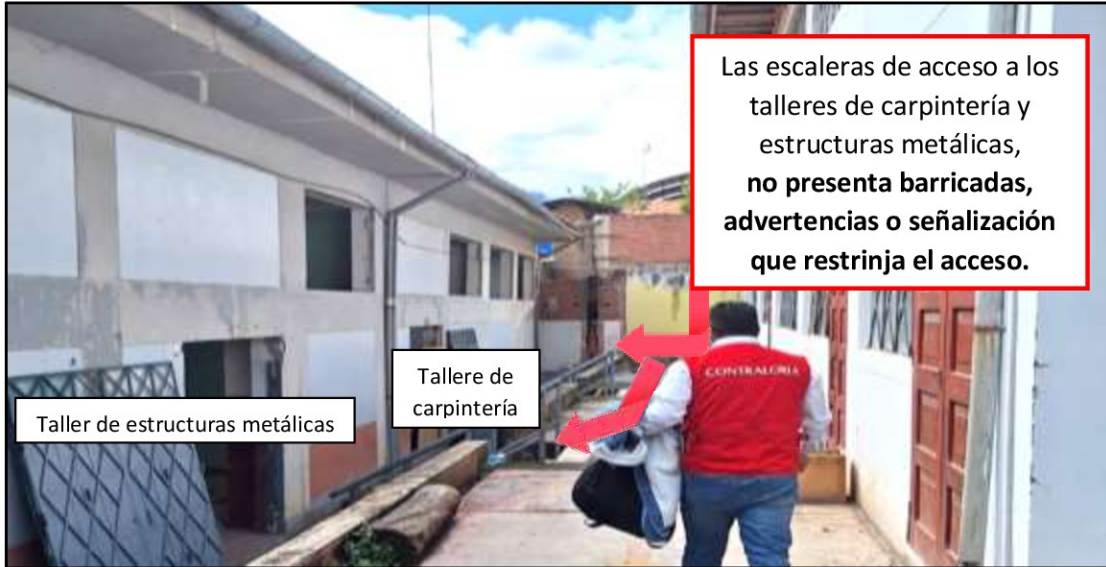
**IMAGEN N° 4**  
**SE OBSERVA EL ACCESO IRRESTRICTO A LOS TALLERES**

En la imagen se muestra que cualquier persona puede ingresar a la obra, debido a que las escaleras de acceso a los talleres no se encuentran restringidos, hecho que pudiese ocasionar accidentes.

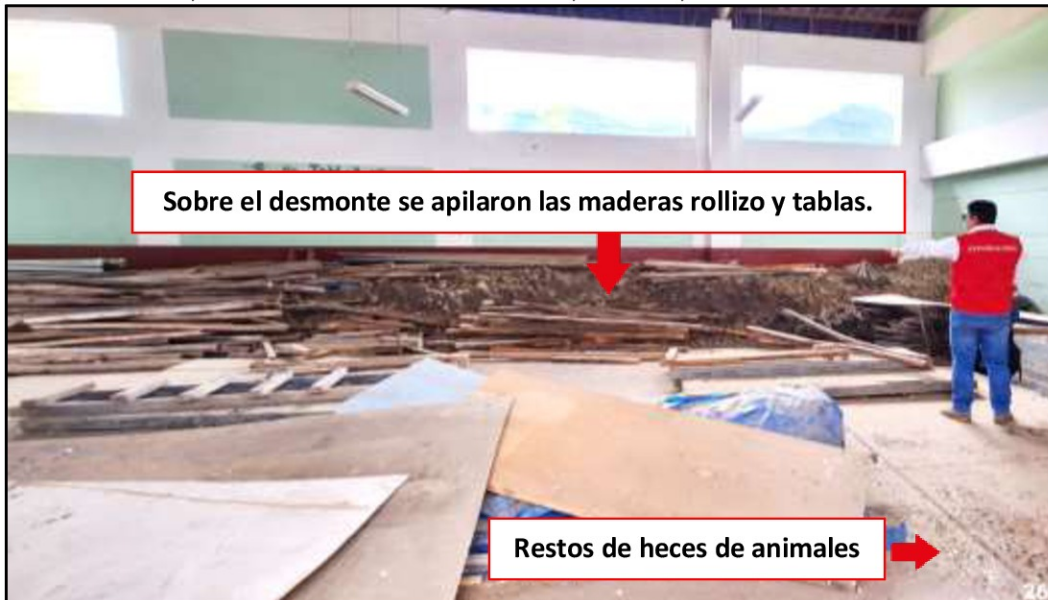
**IMAGEN N° 5**  
**EN EL TALLER DE ESTRUCTURAS METALICAS SE OBSERVA QUE SE RETIRARON LAS VENTANAS Y PUERTAS, TAMBIÉN SE APRECIA DESMONTE, MADERA, VARILLAS DE ACERO Y OTROS.**

De las imágenes se puede apreciar que han sido retiradas todas las puertas y ventanas de las instalaciones, dejando expuesto el interior, ocasionando que los animales puedan ingresar y hacer sus deposiciones; considerando que no hay ninguna restricción para que los usuarios accedan a este ambiente, ocasionando que podrían adquirir alguna enfermedad producto del posible foco infeccioso originado por las heces de los animales.

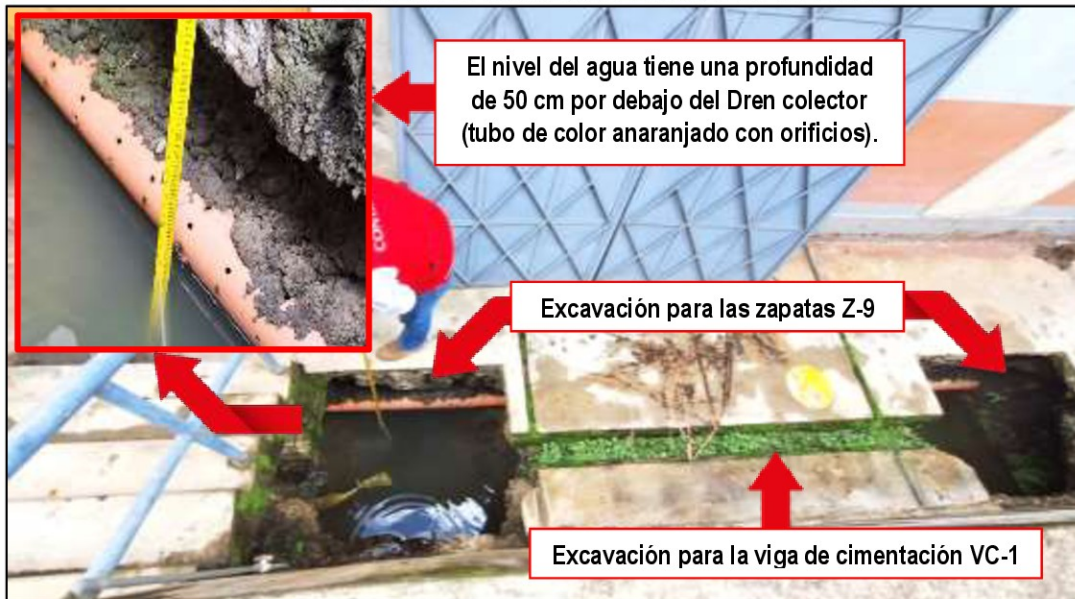
**IMAGEN N° 6**  
**SE OBSERVA LA EXCAVACIÓN EN LA ZONA DE LOS TALLERES**

En la imagen podemos observar dos de las ocho excavaciones para las zapatas Z-9, interconectadas mediante la viga de cimentación VC-1. En ninguna de las ocho excavaciones se observó las barreras de advertencia y protección que deben bordear la excavación y la zanja; esta inacción puede producir accidentes a los usuarios, debido a que el acceso a esta zona no está restringido; simismo, el agua estancada (por debajo de la línea de drenaje) en las zapatas puede convertirse en un foco infeccioso.

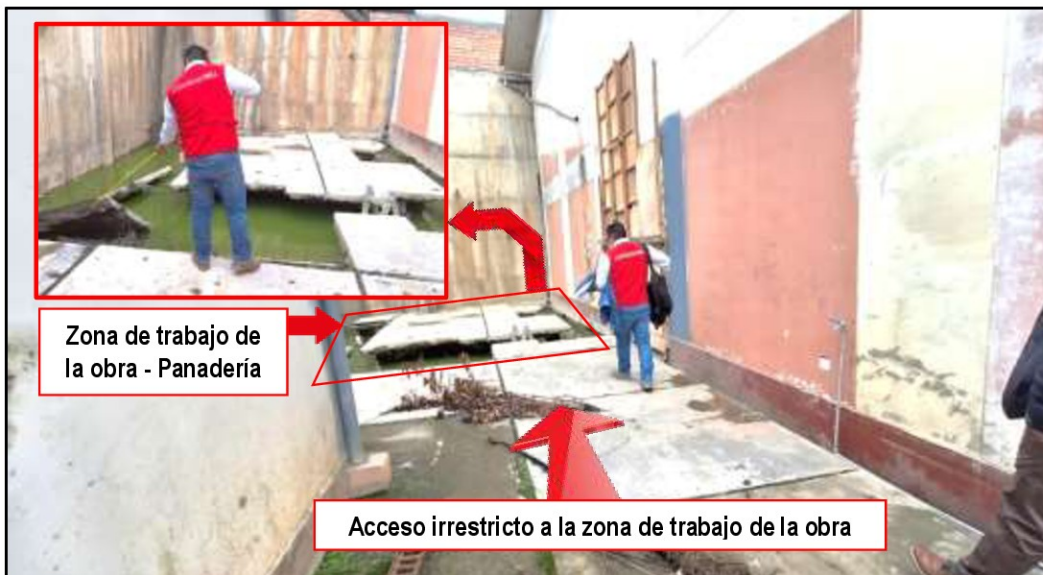
**IMAGEN N° 7**  
**SE OBSERVA LA EXCAVACIONES REALIZADAS EN LA ZONA DE PANADERIA**

En la imagen se muestra el acceso a la zona de trabajo donde se edificará la panadería, no está restringido, aun cuando existen excavaciones, zanjas y una plataforma de concreto que ha colapsado producto del agua estancada en las excavaciones de las zapatas y cimentaciones. Hecho que puede convertirse en un foco infeccioso para la comunidad

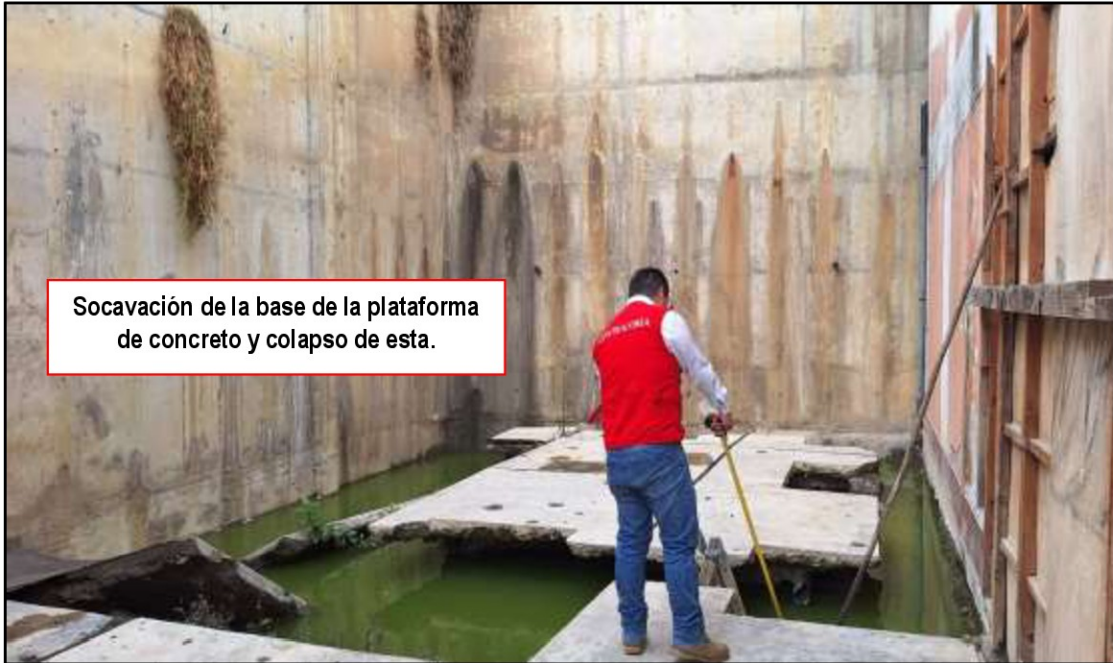
**IMAGEN N° 9**

**SE OBSERVA QUE LA PLATAFORMA DE CONCRETO A COLAPSADO EN LA ZONA DE LOS TALLERES**

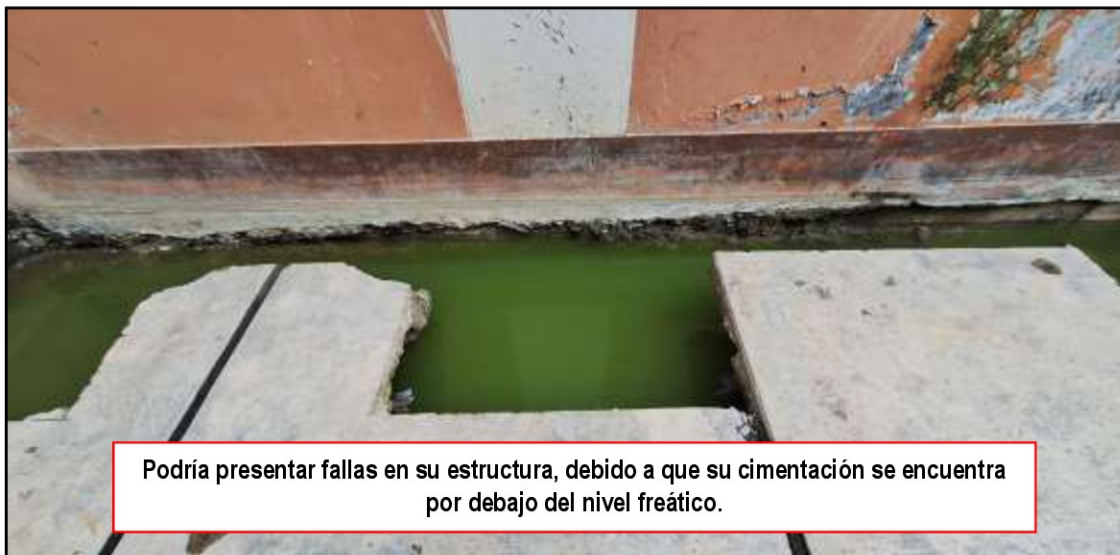
**IMAGEN N° 12**

**SE OBSERVA LA BASE DE LA EDIFICACIÓN, CORRESPONDIENTE A LAS AULAS Y ALMACÉN DEL CENTRO DE EDUCACIÓN TÉCNICO PRODUCTIVO.**

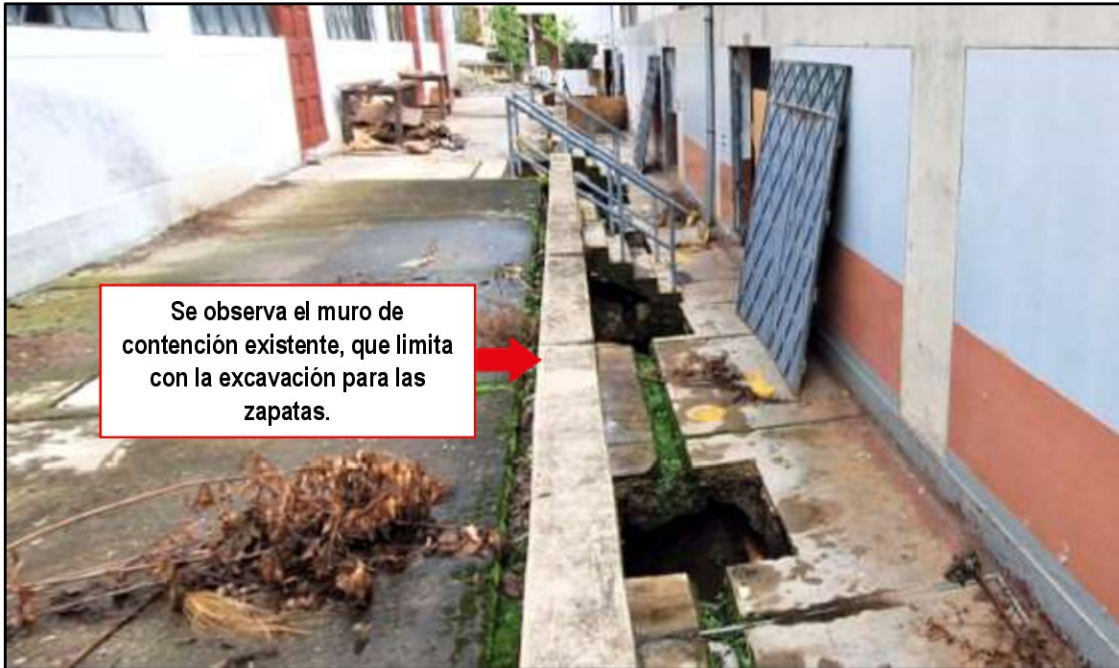
**IMAGEN N° 13**

**SE OBSERVA EL MURO DE CONTENCIÓN EXISTENTE Y PARTE DE LAS EXCAVACIONES REALIZADAS.**

Se observa el muro de contención existente, que limita con la excavación para las zapatas.

De las imágenes se puede observar que, el nivel freático está por debajo del dren colector existente, por lo tanto, el agua estancada no puede ser eliminada por este sistema, lo cual puede generar fallas en la estructura del muro de contención y también en la estructura existente de los talleres.

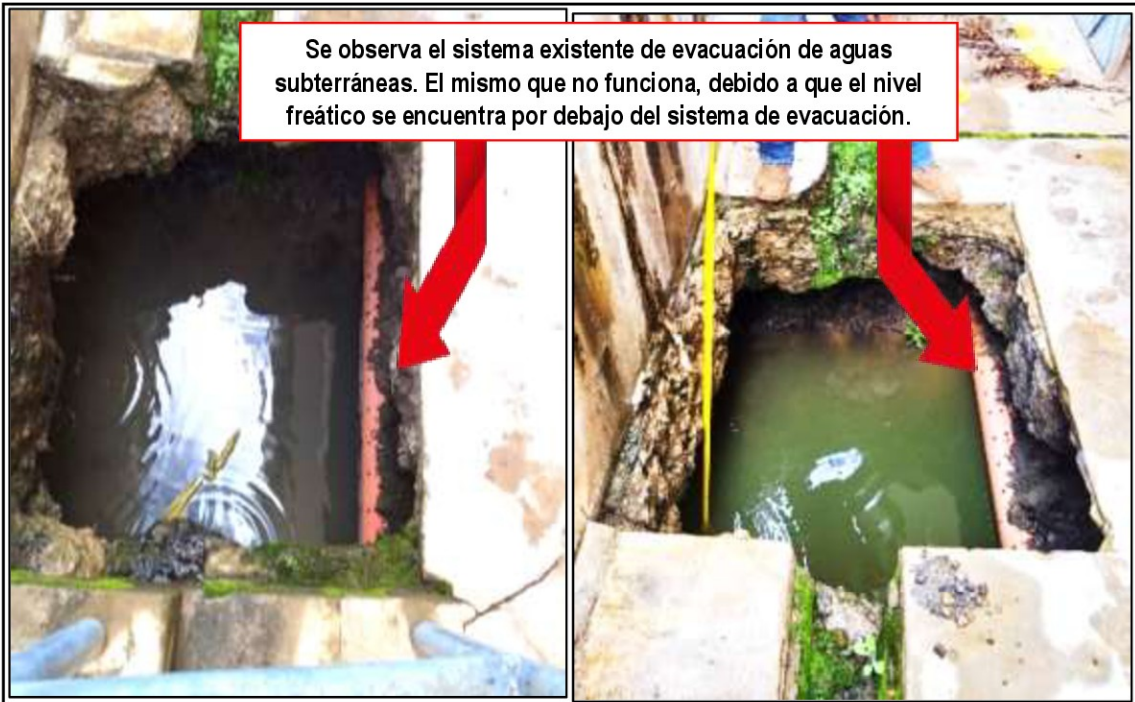
**IMAGEN N° 14**

**SE OBSERVA EL MURO DE CONTENCIÓN EXISTENTE Y PARTE DE LAS EXCAVACIONES REALIZADAS**

Se observa el sistema existente de evacuación de aguas subterráneas. El mismo que no funciona, debido a que el nivel freático se encuentra por debajo del sistema de evacuación.
