**INFORME DE HITO DE CONTROL**  
**N° 003-2024-OCI/0339-SCC**

**“RECONSTRUCCIÓN, REHABILITACIÓN Y REPOSICIÓN  
DE LOS SERVICIOS DE SALUD DEL CENTRO DE SALUD  
PUEBLO LIBRE (I-3), DISTRITO DE PUEBLO LIBRE -  
PROVINCIA DE HUAYLAS - REGIÓN ANCASH”**

**HITO DE CONTROL N° 4: VALORIZACION DE OBRA N° 10**

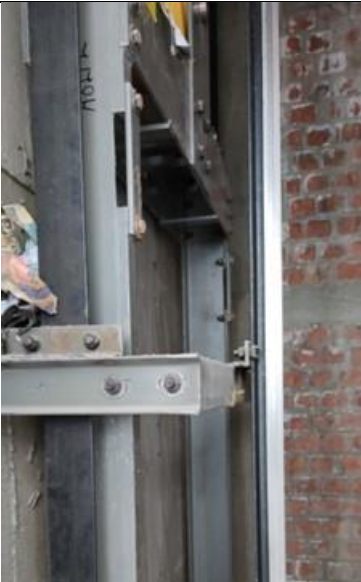
| <p><b>FOTOGRAFÍA N° 1</b><br/><b>SE VIENE INSTALANDO EL ASCENSOR QUE COMUNICA LOS PISOS 1 Y 2</b></p> | <p><b>FOTOGRAFÍA N° 2</b><br/><b>VISTA DE LA BASE DE LA CAJA DEL ASCENSOR QUE COMUNICARÁ EN LOS PISOS 1 Y 2</b></p> |

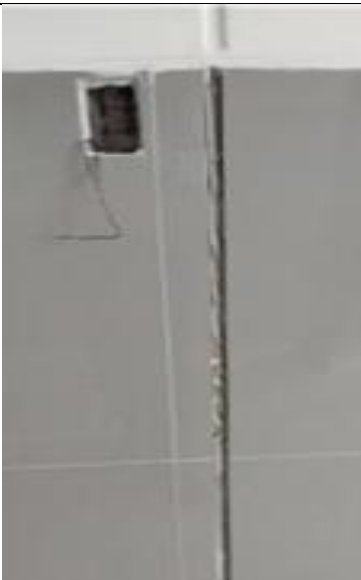
| <p><b>FOTOGRAFÍA N.° 3</b><br/><b>COLOCACIÓN DE LAS JUNTAS EN EL CONTRAZOCALO</b></p> | <p><b>FOTOGRAFÍA N.° 4</b><br/><b>ACABADOS (PULIDO) EN LOS ZÓCALOS DE LOS AMBIENTES DEL CENTRO DE SALUD</b></p> |

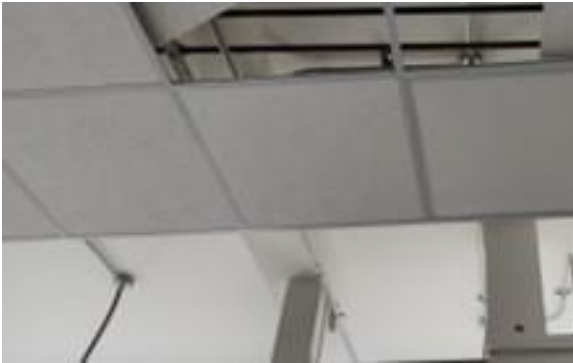
| <p><b>FOTOGRAFÍA N.º 5</b><br/><b>COLOCADO DE LAS BALDOSAS DEL FALSO CIELO RASO DEL PRIMER PISO</b></p> | <p><b>FOTOGRAFÍA N.º 6</b><br/><b>COLOCACIÓN DE LOS LAVADEROS EN EL PRIMER PISO</b></p> |

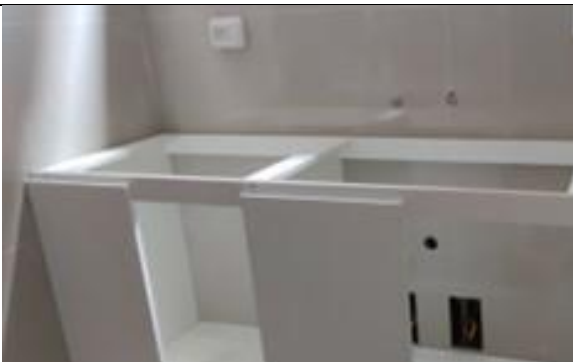
| <p><b>FOTOGRAFÍA N.º 7</b><br/><b>LAS BASES DE MELAMINA DE LOS APARATOS SANITARIOS A INSTALARSE EN EL PRIMER PISO</b></p> | <p><b>FOTOGRAFÍA N.º 8</b><br/><b>INSTALACIONES ELÉCTRICAS EN EL CIELO RASO DEL PRIMER PISO</b></p> |

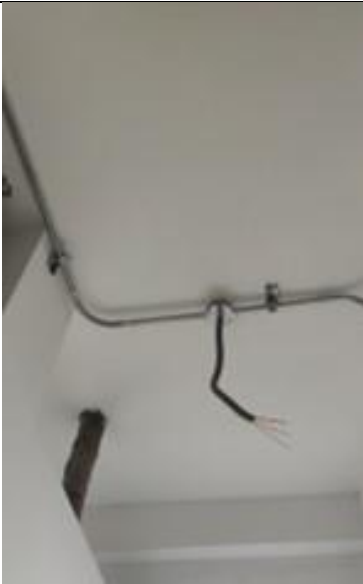
| <p><b>FOTOGRAFÍA N.º 11</b><br/><b>SE VISUALIZA INSTALACIONES ELÉCTRICAS EN CIELO RASO DEL PRIMER PISO</b></p> | <p><b>FOTOGRAFÍA N.º 12</b><br/><b>SE VISUALIZA ALGUNOS MOBILIARIOS DEL CENTRO DE SALUD</b></p> |

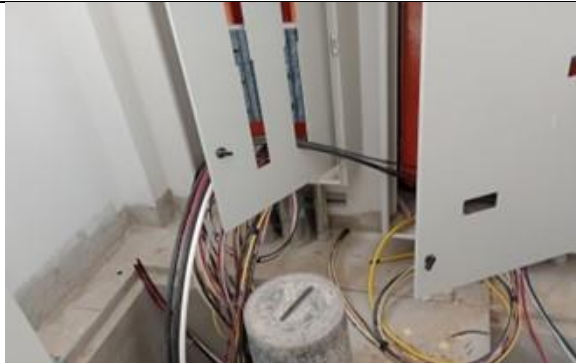
| <p><b>FOTOGRAFÍA N.º 17</b><br/><b>SE VISUALIZA LOS EQUIPOS EN LA SUBESTACIÓN ELÉCTRICA</b></p> | <p><b>FOTOGRAFÍA N.º 18</b><br/><b>SE VISUALIZA EL TANQUE DE PETRÓLEO</b></p> |

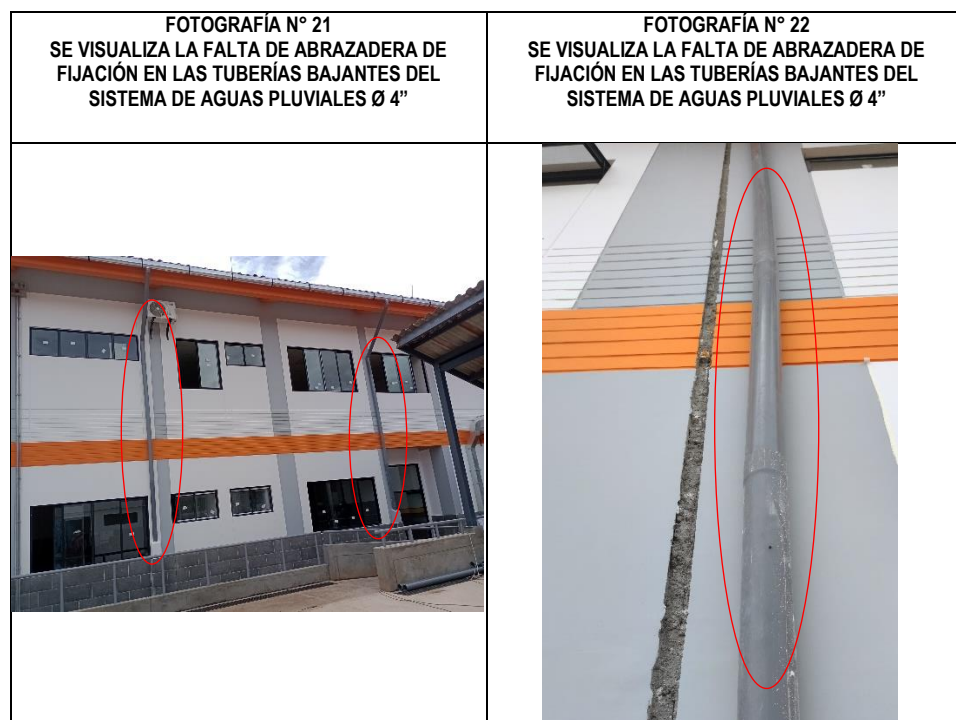
Se constató que el sistema de drenaje pluvial del centro de salud, tiene tuberías bajantes en las paredes de los diferentes ambientes que no están fijadas, tal como se muestra en las fotografías siguientes:

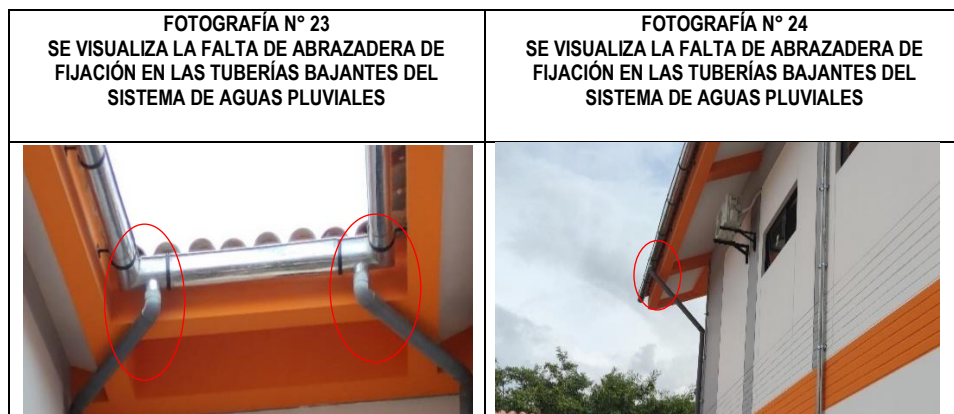
Asimismo, las tuberías bajantes (inclinadas) del sistema de drenaje pluvial, no tienen soporte, tal como se muestran en las fotografías siguientes:

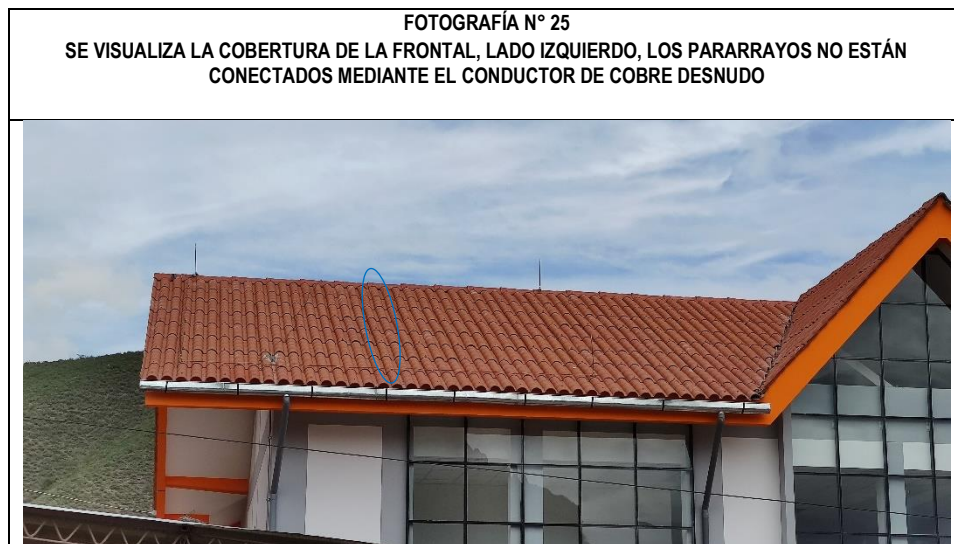
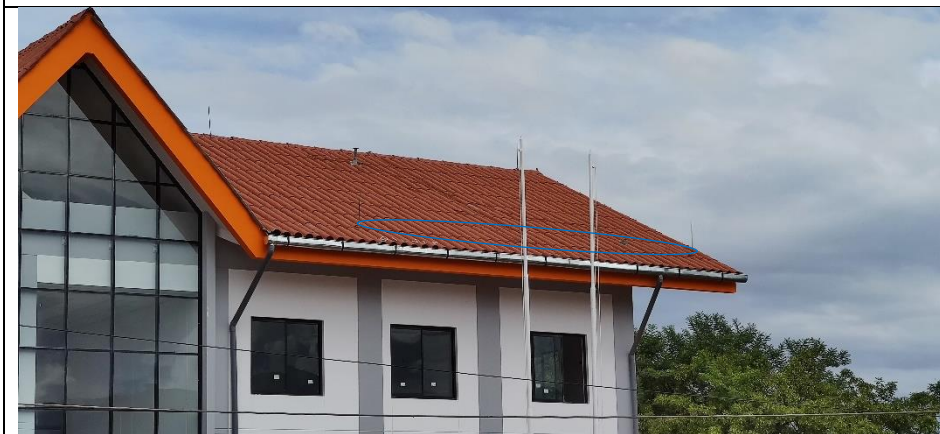
Se constató que el sistema de protección atmosférica, tiene pararrayos instalados en la cobertura del centro de salud, que no están conectados entre sí mediante el conector de cobre, tal como se muestran en las fotografías siguientes:

**FOTOGRAFÍA N° 26**  
**SE VISUALIZA LA COBERTURA DE LA FRONTAL, LADO DERECHO, LOS PARARRAYOS NO ESTÁN CONECTADOS MEDIANTE EL CONDUCTOR DE COBRE DESNUDO**

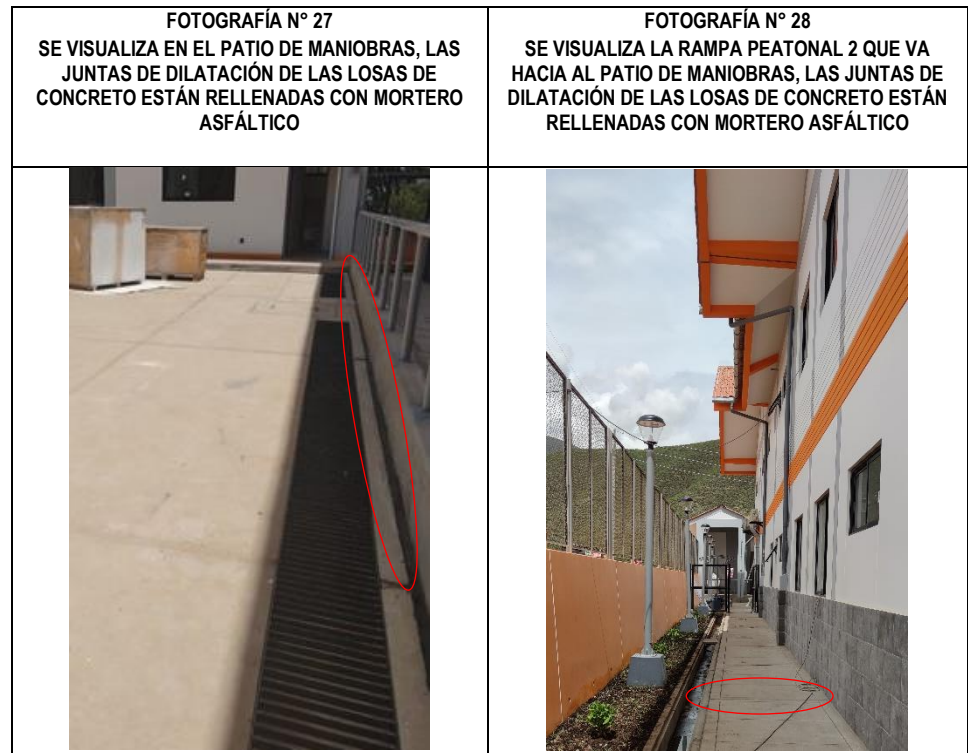
La comisión de Control, constató que las losas de concreto tienen juntas de dilatación rellenas con mortero de asfalto, tal como se detalla en las fotografías siguientes:

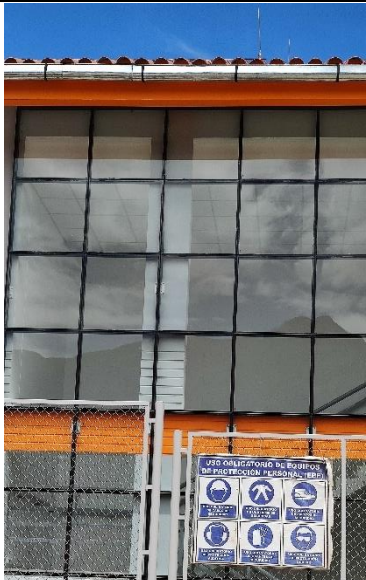
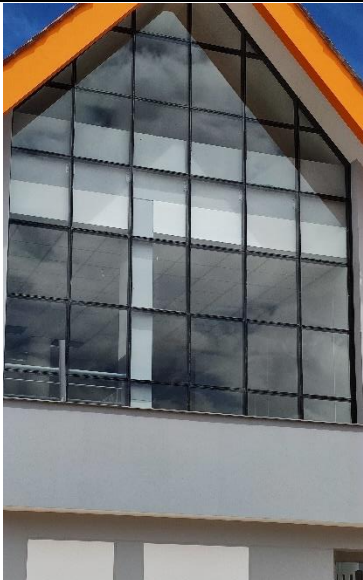
Se constató que la mampara de la fachada principal (frontal) del centro de salud, zona izquierda y central, no se muestra ningún parante metálico adicional que serviría como refuerzo estructural, pero sí los perfiles metálicos de aluminio color negro que sirven como soporte de los vidrios, dicho perfil metálico de soporte mide **83 mm x 38 mm**, tal como se muestran en las fotografías siguientes:

| FOTOGRAFÍA N° 29<br>FRONTAL DEL CENTRO DE SALUD DE PUEBLO<br>LIBRE, ZONA IZQUIERDA, EN LA QUE VISUALIZA LA<br>MAMPARA | FOTOGRAFÍA N° 30<br>FRONTAL DEL CENTRO DE SALUD DE PUEBLO<br>LIBRE, ZONA CENTRAL, EN LA QUE VISUALIZA LA<br>MAMPARA |
