**INFORME DE HITO DE CONTROL**  
**N° 023-2024-OCI/0341-SCC**

**EJECUCIÓN DE LA OBRA: “RECUPERACIÓN DE LOS  
SERVICIOS ECOSISTÉMICOS EN LA MICROCUENCA DE LA  
QUEBRADA PELAGATOS CONTAMINADA POR LOS PASIVOS  
AMBIENTALES MINEROS DE LA EX UNIDAD MINERA  
PUSHAQUILCA DISTRITO DE PAMPAS, PROVINCIA DE  
PALLASCA, DEPARTAMENTO DE ÁNCASH”**

**HITO DE CONTROL N° 1 – VALORIZACIÓN DE OBRA N° 15**

**CABANA, 4 DE JULIO DE 2024**

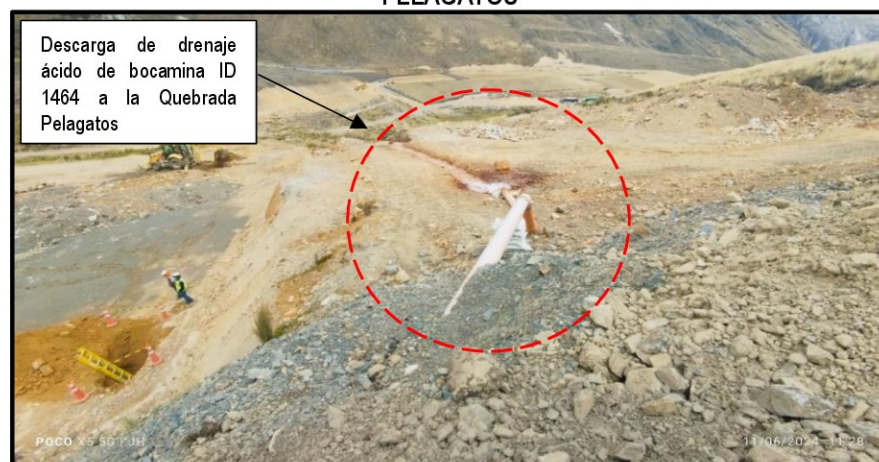
**IMAGEN N° 5**  
**DESCARGA DE DRENAJE ÁCIDO DE LA BOCAMINA ID 1464 HACIA LA QUEBRADA PELAGATOS**

Durante la inspección al componente identificado como pasivo ID 5036 (desmonte de mina) donde se viene realizando labores de colocación de topsoil y excavación para cunetas, se pudo observar que se viene descargando de manera directa drenaje ácido del componente identificado como ID 1464<sup>4</sup> (bocamina) a la Quebrada Pelagatos, conforme se muestra en las imágenes siguientes:

Es preciso mencionar que, en el numeral 2.5.8 de la memoria descriptiva del expediente técnico indica que esta bocamina cuyo flujo de drenaje ácido es permanente, está proyectada para realizar investigaciones a posteriori, para proponer una medida de tratamiento pasivo o activo como medida de cierre definitivo que llevará a cabo AMSAC, de lo mencionado para realizar su estudio se viene acondicionando la bocamina ID 1464, donde se canalizó su descarga de drenaje ácido a la Quebrada Pelagatos.

De lo mencionado, se debió contemplar primero la ejecución de los pozos de sedimentación para poder captar posteriormente el drenaje ácido de la bocamina ID 1464 e ID 5032, para luego descargar aguas pretratadas. En comparación con las descargas que se viene realizando de marea directa a la Quebrada Pelagatos y Quebrada S/N respectivamente.

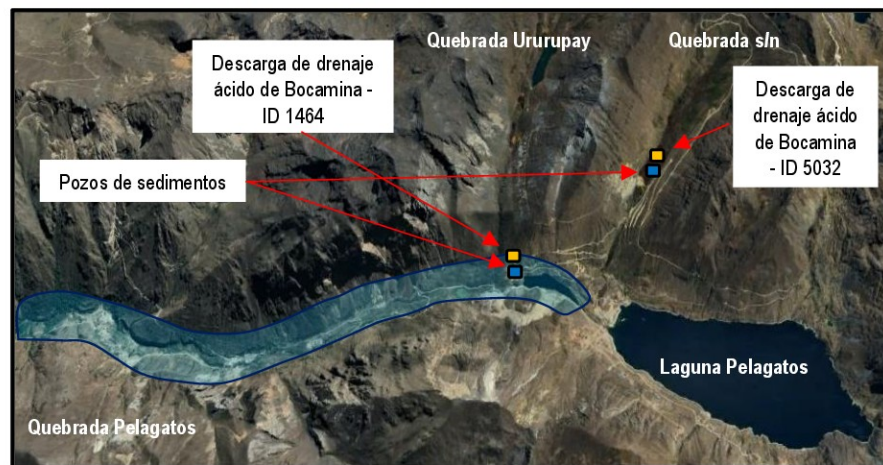
#### IMAGEN N° 6

##### UBICACIÓN DE LOS PUNTOS DE DESCARGA DE DRENAJE ÁCIDO

Como se puede apreciar de los párrafos anteriores, se ha podido advertir, que existen drenajes ácidos de bocaminas, los mismos que vienen siendo descargados en las quebradas "Sin Nombre" y "Pelagatos", contraviniendo lo dispuesto por el artículo 79 de la Ley 29338, Ley de Recursos Hídricos, el cual establece:

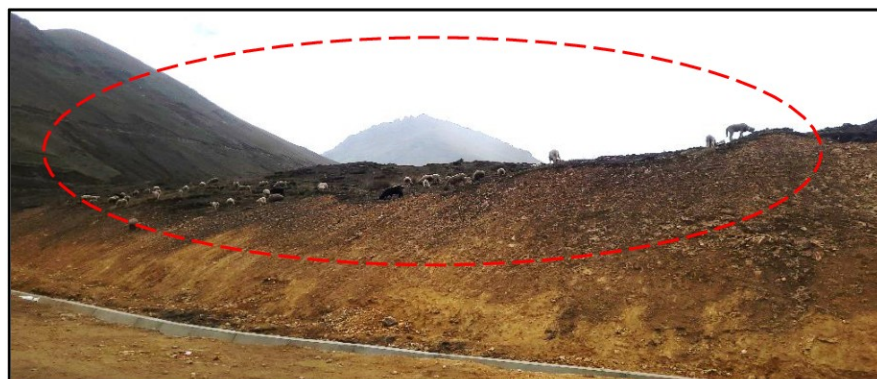
#### IMAGEN N° 10

Aunado a ello, existe la presencia de pastoreo de animales ovinos en la zona de recuperación (pie de talud), lo cual podría ocasionar daños en los empalmes de la cobertura con el terreno existente debido al pisoteo y a la degradación de la cubierta vegetal. Esto dejaría expuesta la zona a las lluvias y vientos, conforme se muestra en las imágenes siguientes.

#### PRESENCIA DE ANIMALES OVINOS EN LA ZONA DE RECUPERACIÓN
