**INFORME DE VISITA DE CONTROL
N° 024-2024-OCI/0342-SVC**

**ESTADO SITUACIONAL DE LA OBRA: “MEJORAMIENTO
DEL SERVICIO DE LA INSTITUCIÓN EDUCATIVA DE NIVEL
SECUNDARIO VIRGEN DEL SOCORRO, DISTRITO DE
POMABAMBA, PROVINCIA DE POMABAMBA – ÁNCASH,
CON CUI 2320420”**

**PERÍODO DE EVALUACIÓN:
DEL 2 DE OCTUBRE DE 2024 AL 10 DE OCTUBRE DE 2024**

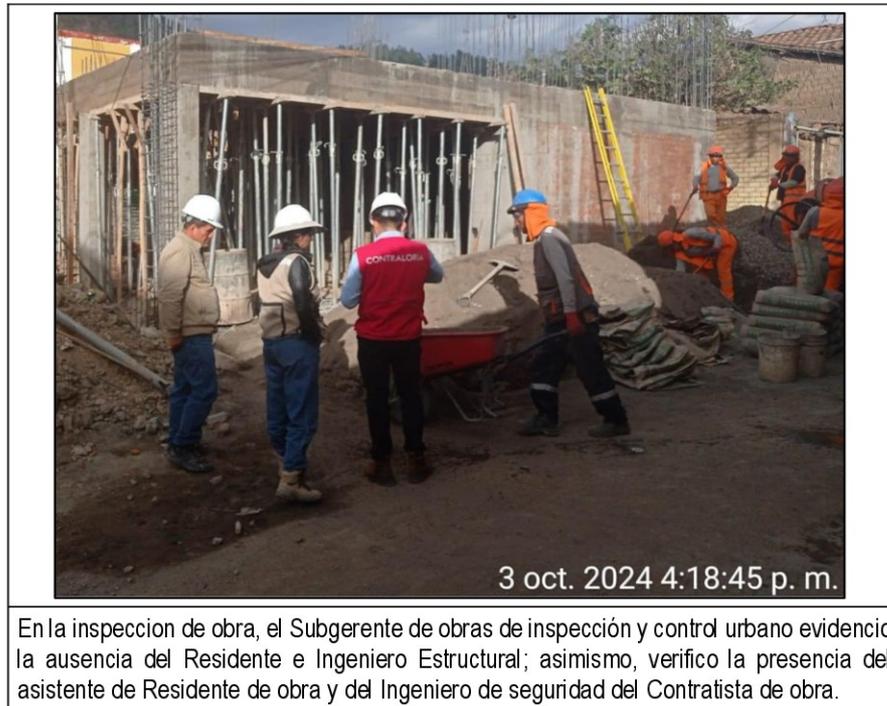
Imagen n.º 3
Inspección de obra en el cual estuvieron ausentes el
Residente e Ingeniero Estructural.

En la inspección de obra, el Subgerente de obras de inspección y control urbano evidencio la ausencia del Residente e Ingeniero Estructural; asimismo, verifco la presencia del asistente de Residente de obra y del Ingeniero de seguridad del Contratista de obra.

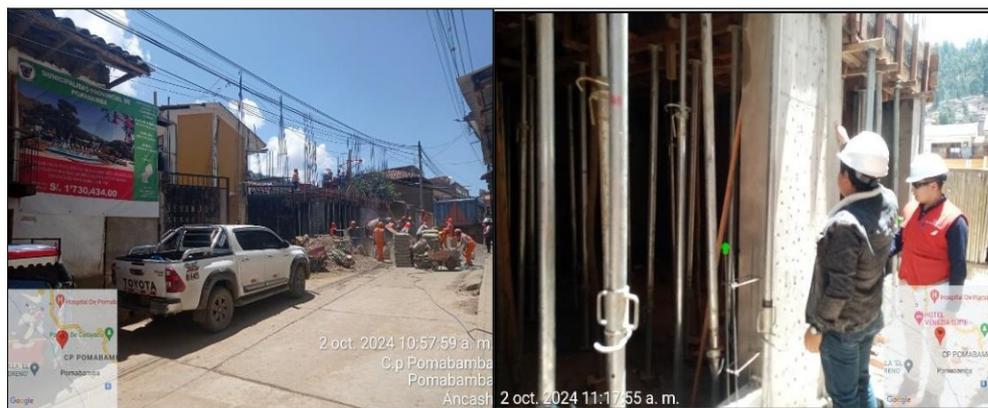
Imagen n.ºs 4 y 5
Ausencia del plantel profesional de la Supervisión de obra.

Inspección de obra, acompañado con el Gerente desarrollo urbano y rural, donde evidencio la ausencia del plantel profesional de la Supervisión de obra.

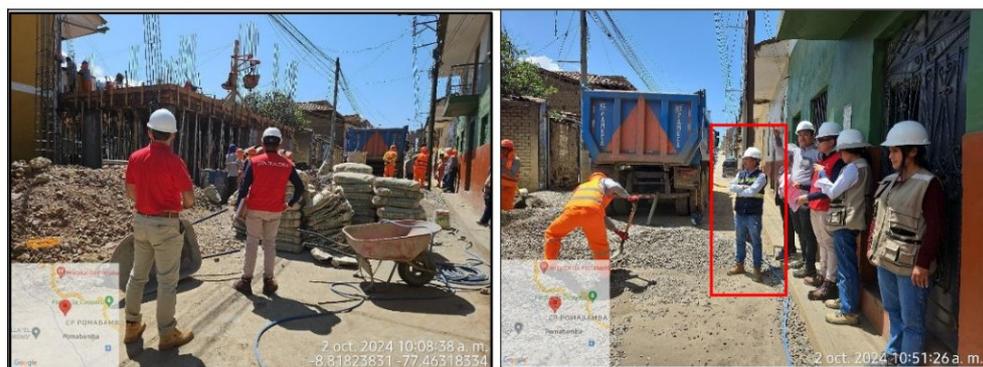
Imagen n.ºs 6 y 7
Ausencia del plantel profesional de la Supervisión de obra.

Cabe mencionar que, de la inspección de obra fue identificado el señor Ronald Julca Salas con DNI n.º 45625196, quien se presentó como Asistente de jefe de supervisión, de acuerdo a la imagen n.º 7; sin embargo, en el Contrato de Consultoría de obra n.º 19-2024-MPP/GM de 15 de agosto de 2024, no registra dicho trabajador, de acuerdo a la imagen n.º 8; aunado a ello, la entidad no tiene conocimiento alguno del cambio de personal, como lo señala en el acta de inspección de obra n.º 05-2024/OCIMPP-0342 de 2 y 3 de octubre de 2024, que indica lo siguiente "No se ha modificado el cambio de personal desde inicio de obra", lo que podría generar un riesgo a la supervisión de la calidad de ejecución de obra en el marco del cumplimiento de los objetivos que determina el contrato; además, perjudica la correcta ejecución de la Obra, puesto que no se tiene un profesional que autorice y otorgue conformidad a los trabajos que se vienen ejecutando.

En la Inspección de obra, se evidencio que el señor Ronald Julca Salas se identificó como Asistente de supervisión, sin figurar en el plantel profesional del Contrato de consultoría de obra n.º 19-2024-MPP/GM de 15 de agosto de 2024.

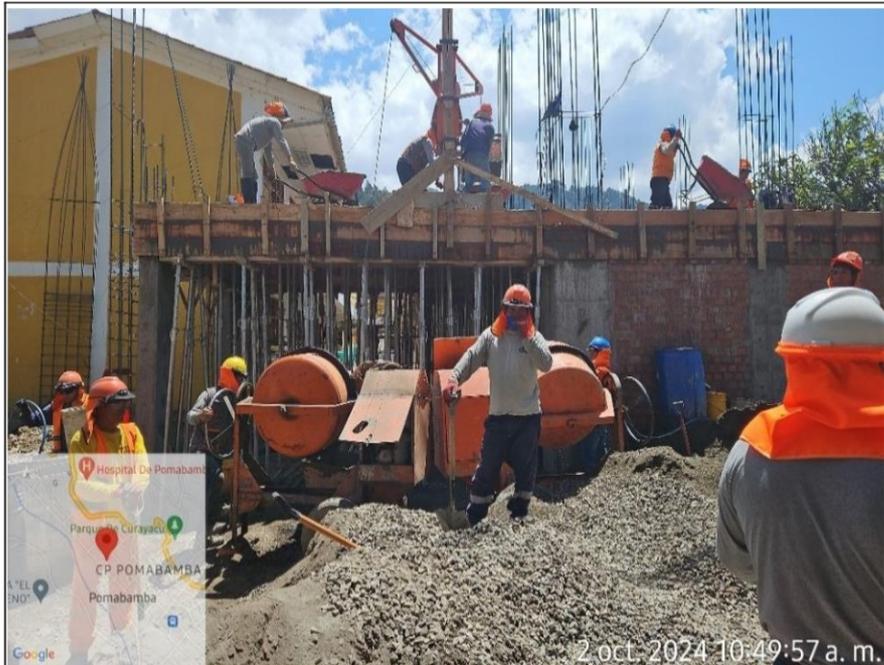
Imagen n.º 10
Verificación del equipo de protección personal en la obra.

El personal obrero encargado del vaciado no cuenta con Traje Tyvek ni mascarillas, lo que los dejaría expuesto a la irritación de vista y piel por estar en contacto directo con el cemento y concreto.

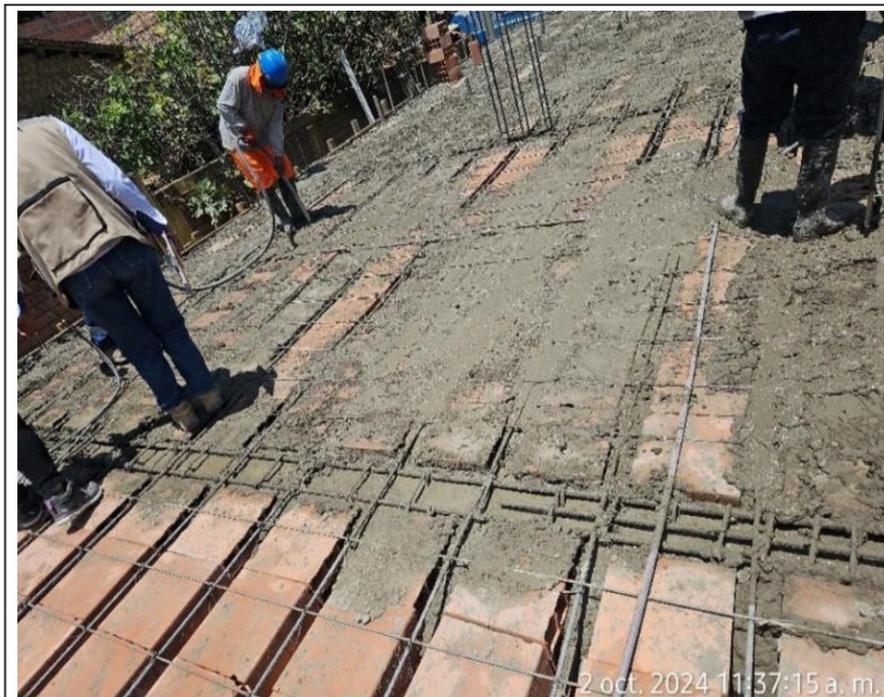
Imagen n.º 11
Verificación del equipo de protección personal en la obra.

Se evidencia que el personal encargado del vibrado del concreto no cuenta con Traje Tyvek ni mascarillas.

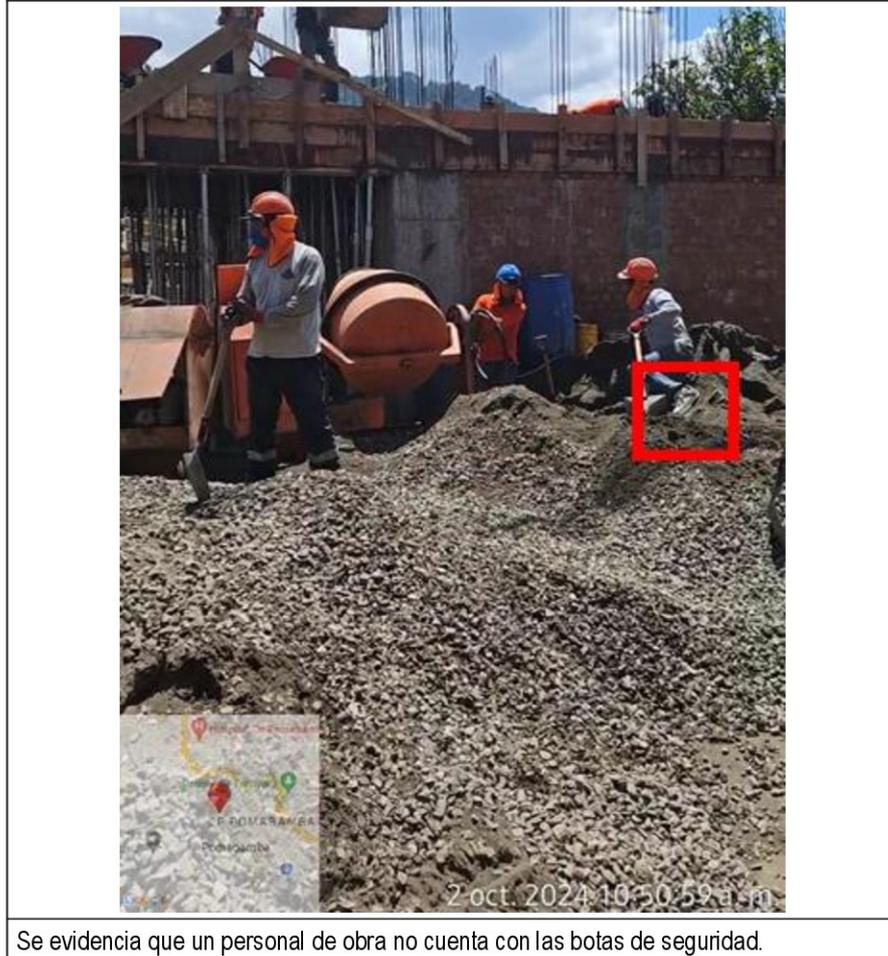
Imagen n.º 12
Verificación del equipo de protección personal en la obra.

Se evidencia que un personal de obra no cuenta con las botas de seguridad.

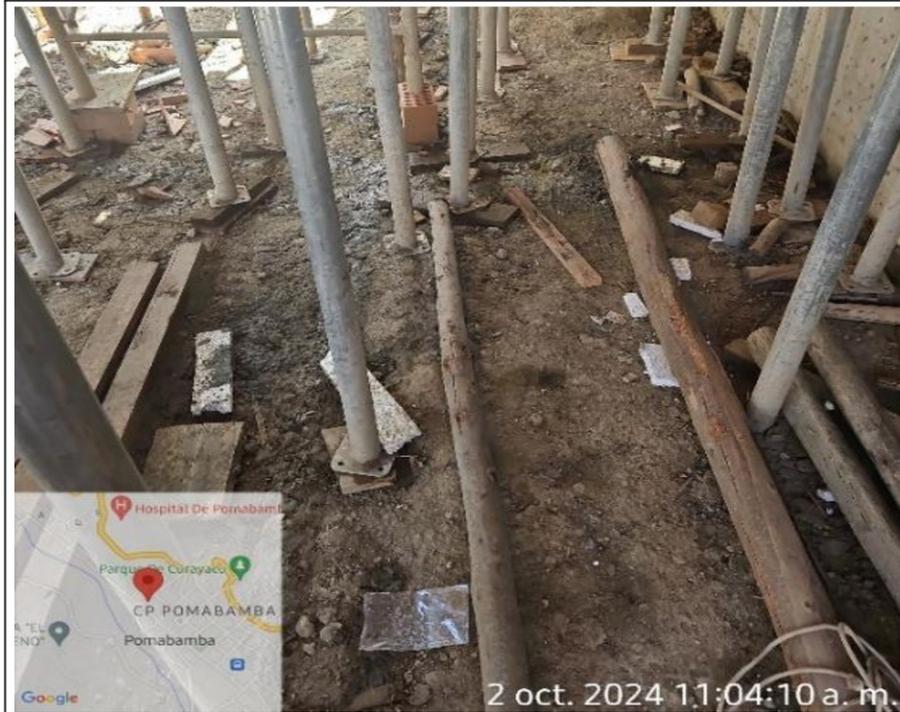
Imagen n.º 21
Acceso principal y dentro de la obra con falta de orden y limpieza.

Se evidencia que el acceso principal de la obra para transitar se encuentra con falta de orden y limpieza.

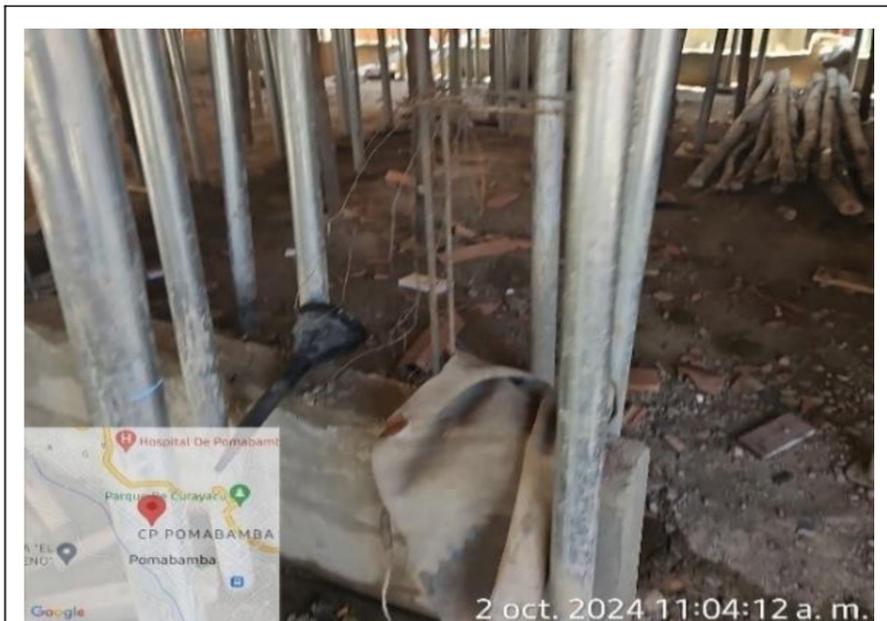
Imagen n.º 22
Dentro de la obra con falta de orden y limpieza.

Se evidencia que dentro de la obra para transitar se encuentra con falta de orden y limpieza.

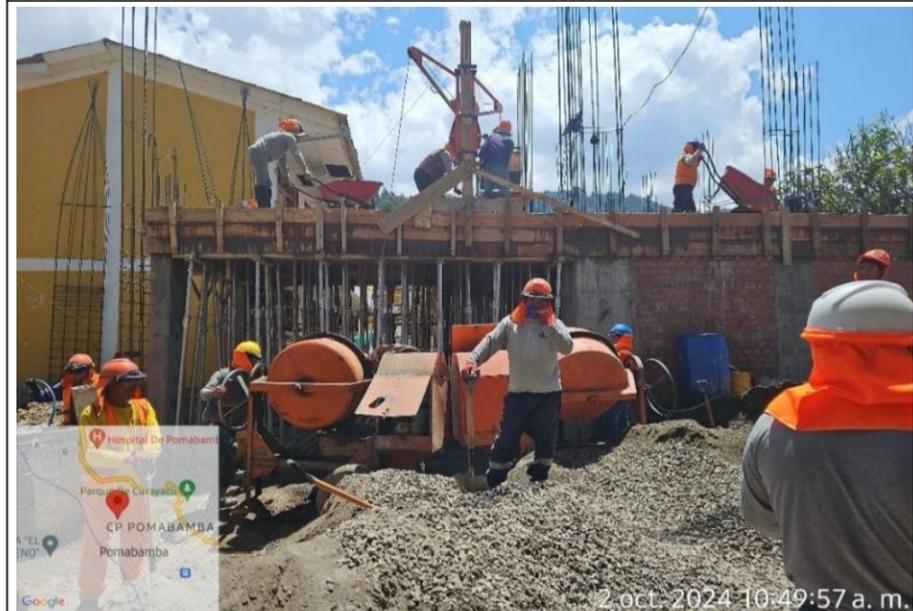
Imagen n.º 23
Medidas de seguridad del personal obrero.

En la parte superior se evidencia la falta de barandas de seguridad así como la no implementación del arnés de seguridad.

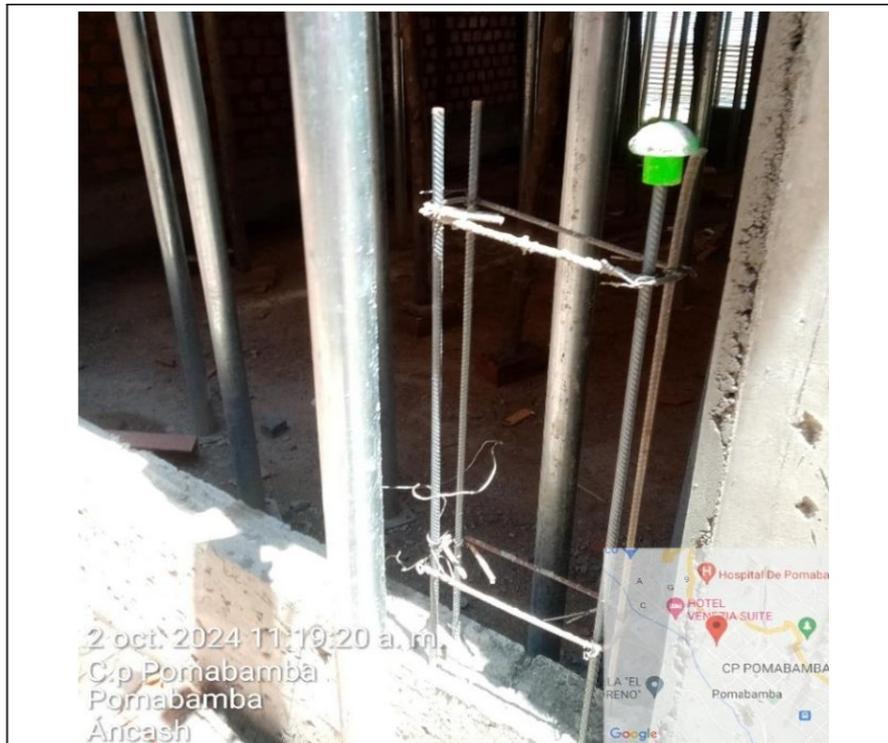
Imagen n.º 24
Medidas de seguridad y señalización.

Se evidencia la falta de capuchones de seguridad que cubran los extremos de los aceros.

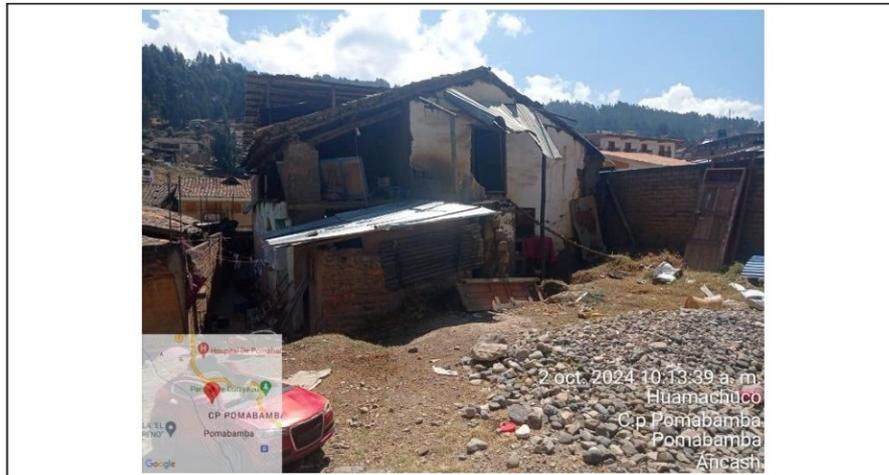
Imagen n.º 25
Medidas de seguridad y señalización.

Se evidencia un posible riesgo de sustracción de materiales de construcción por colindar el área de almacén sin cerco perimétrico provisional con viviendas de terceros.

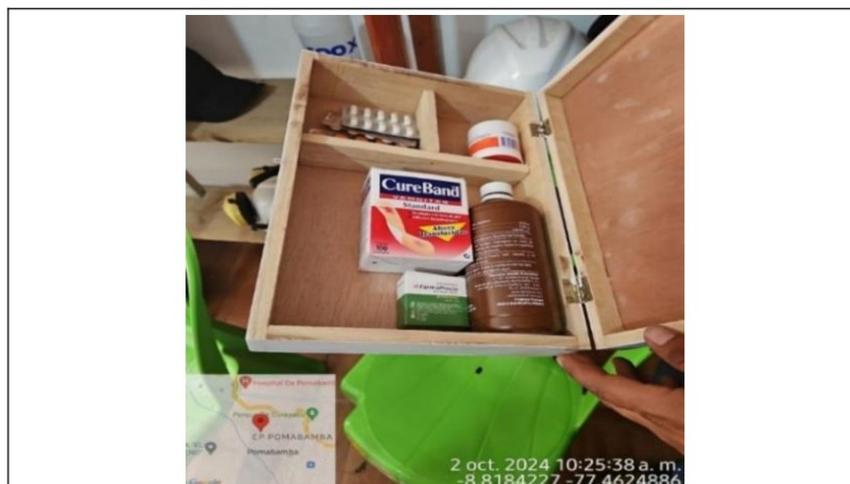
Imagen n.º 26
Revisión de botiquín de primeros auxilios.

Por tal razón, la comisión de control evidencio la falta de dichos insumos del botiquín como dos (2) guantes quirúrgicos, cinco (5) paquetes de gasas esterilizadas de 10x10cm, ocho (8) paquetes de apósitos, dos (2) rollos de venda elástica de (3 plg x 5yardas y 4plg x 5yardas), un (1) paquete de algodón x100g, un (1) venda triangular, diez (10) paletas baja lengua, un (1) frasco de solución de cloruro de sodio al 9/100x1, dos (2) paquetes de gasa de colorio de 10ml, una (1) tijera punta roma, una (1) pinza, una (1) camilla rígida y una (1) frazada. Tal como se evidencia a continuación.

Se evidencia listado incompleto de los insumos destinados para el botiquín de obra.

El hecho expuesto, demostraría el incumplimiento y/o deficiencia de las responsabilidades laborales por parte de los ingenieros de seguridad tanto del área del Contratista como el del área ausente de Supervisión, de acuerdo al Plan de seguridad presentado por parte del Contratista y de la norma G 0.50 Seguridad durante la construcción, Decreto Supremo n.º 010-2009. En consecuencia, vulneraría los derechos laborales y pondrían en riesgo la salud, la vida y la seguridad de los trabajadores; así mismo, Entidad podría aplicar sanciones pecuniarias por dichos incumplimientos previstas en el contrato del Contratista y Supervisión de obra.

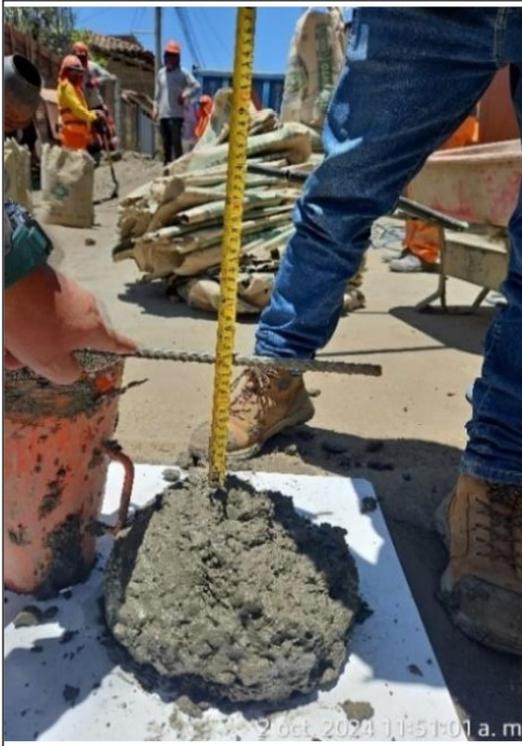
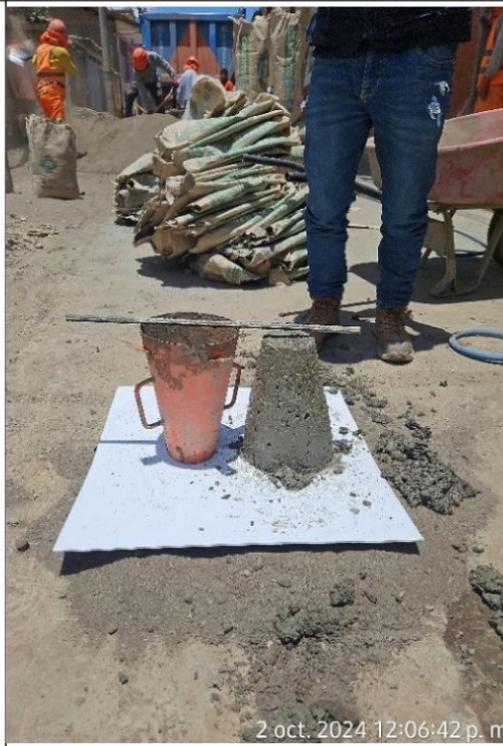
Imagen n.º 28 y 29
Ensayo del cono de Abrams

De la visita de inspección física a la obra, por parte de la comisión de control y juntamente con el Gerente desarrollo urbano⁸ y el Subgerente de obras de inspección y control urbano⁹ que se realizó entre el 2 y 3 de octubre del presente año, las cuales son avaladas por el acta de inspección de obra n.º 05-2024/OCIMPP-0342, se evidenciaron las observaciones corroboradas en las imágenes n.ºs 28 y 29.

Es por ello, que la comisión de control solicitó que se cumpla con dicho ensayo; en primera instancia, se obtuvo un resultado de mezcla de consistencia fluida con un valor de Slump de 15 cm (5.9") por el cual se volvió a realizar el ensayo; en segunda instancia, con las modificaciones en la dosificación del concreto que realizó el Contratista in situ, se obtuvo un valor de 2 cm (0.8") en asentamiento del concreto, teniendo una mezcla de consistencia seca, tal se evidencia a continuación:

<p>Se evidencia el resultado del primer ensayo del cono de Abrams, el cual se obtiene un asentamiento de 15 cm (5.9"), siendo una consistencia fluida.</p>	<p>Se evidencia el resultado del segundo ensayo del cono de Abrams; el cual se obtiene un asentamiento de 2 cm (0.8"), siendo una consistencia seca.</p>

El hecho expuesto, demostraría la deficiencia dentro las funciones de control por parte del área Contratista de obra, como el del área ausente de Supervisión; por lo que, esto podría poner en riesgo y presentar problemas a futuro sobre la calidad y durabilidad de la obra.

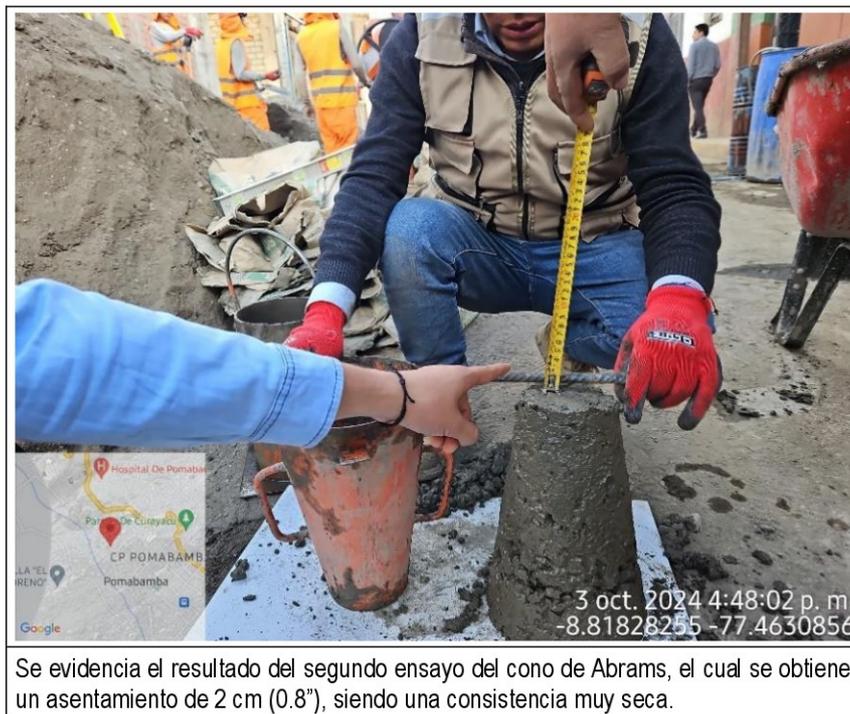
Imagen n.º 30
Ensayo del cono de Abrams

Se evidencia el resultado del segundo ensayo del cono de Abrams, el cual se obtiene un asentamiento de 2 cm (0.8"), siendo una consistencia muy seca.

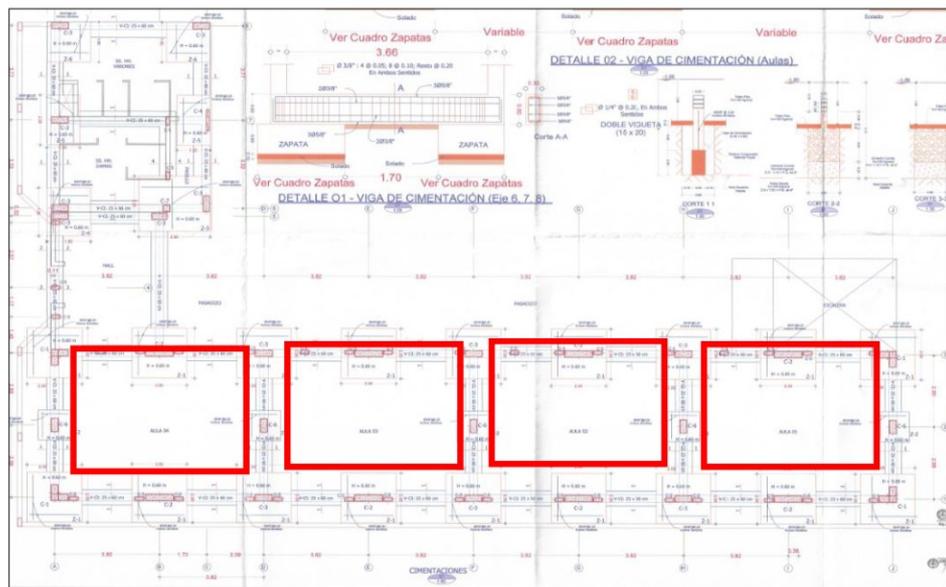
Imagen n.º 32
Área donde se realizó el metrado ejecutado de la partida 02.01.01.04

Con respecto a esta partida según la valorización n.º02 cerrada a la fecha de 30 de septiembre de 2024; cuenta con un metrado valorizado de 252.69 m2 y con un costo directo de S/ 507.91. Sin embargo, con la evidencia antes mostrada solo se ha ejecutado un metrado real de 149.76 m2; lo que corresponde a un costo directo de S/ 301.02. por consecuencia hay un desfase de monto valorizado de S/ 206.89.

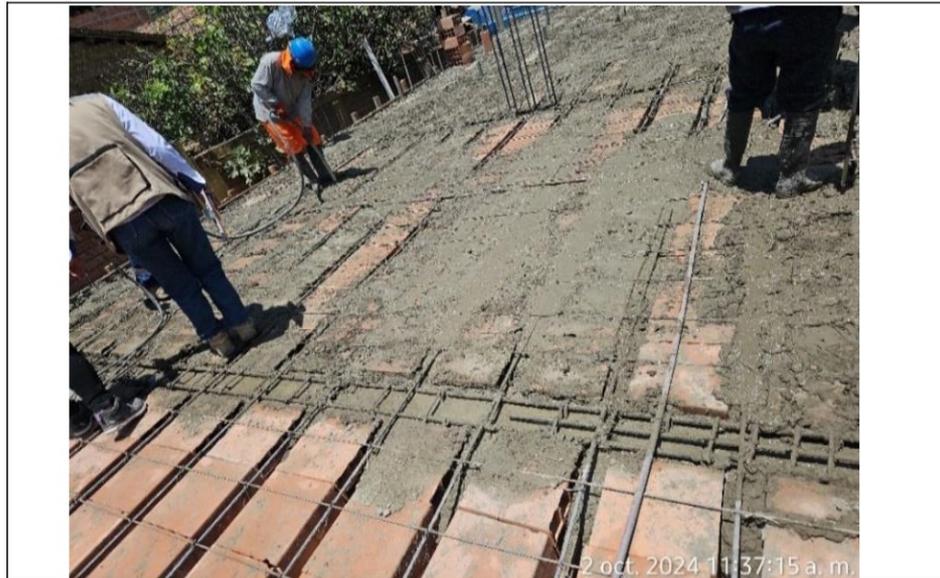
Imagen n.º 42
Evidencia del vaciado de concreto en la losa aligerada del módulo de aulas

Con respecto a esta partida según la valorización N°02 cerrada a la fecha de 30 de septiembre de 2024; cuenta con un metrado valorizado del 21.65 m³, y con un costo directo de S/. 12,156.04 sin embargo, su ejecución también estaba siendo realizada el día 2 de octubre del presente año. En consecuencia, el monto valorizado no puede corresponder a la valorización n.º02.

Se evidencia el vaciado del concreto de losa aligerada del módulo de aulas.

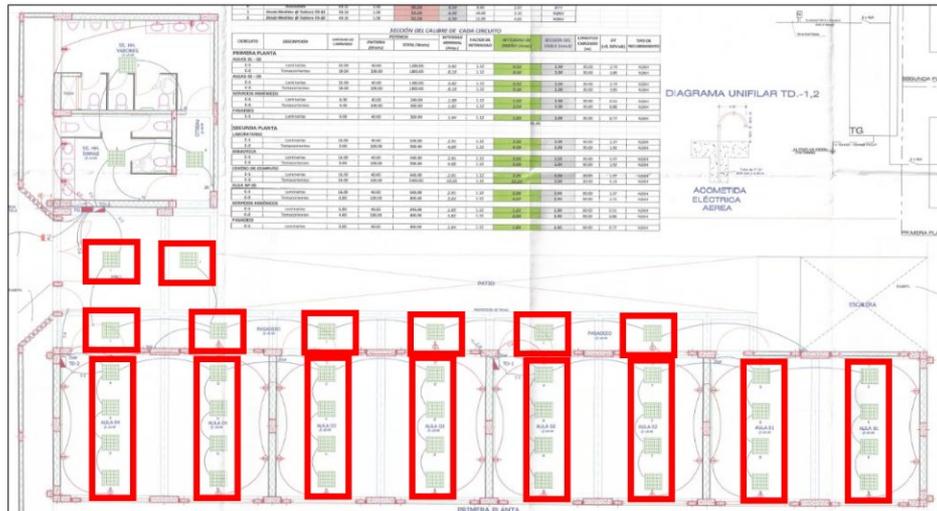
Imagen n.º 46
Área donde se realizó el metrado ejecutado de la partida 05.02.01

Con respecto a esta partida según la valorización n.º 2 cerrada a la fecha de 30 de septiembre de 2024; cuenta con un metrado valorizado del 43 pto y con un costo directo de S/. 1,264.20. Sin embargo, con la evidencia antes mostrada solo se ha ejecutado un metrado real de 40 pto; lo que corresponde a un costo directo de S/ 1,176.00. Por consecuencia hay un desfase de monto valorizado de S/ 88.20.

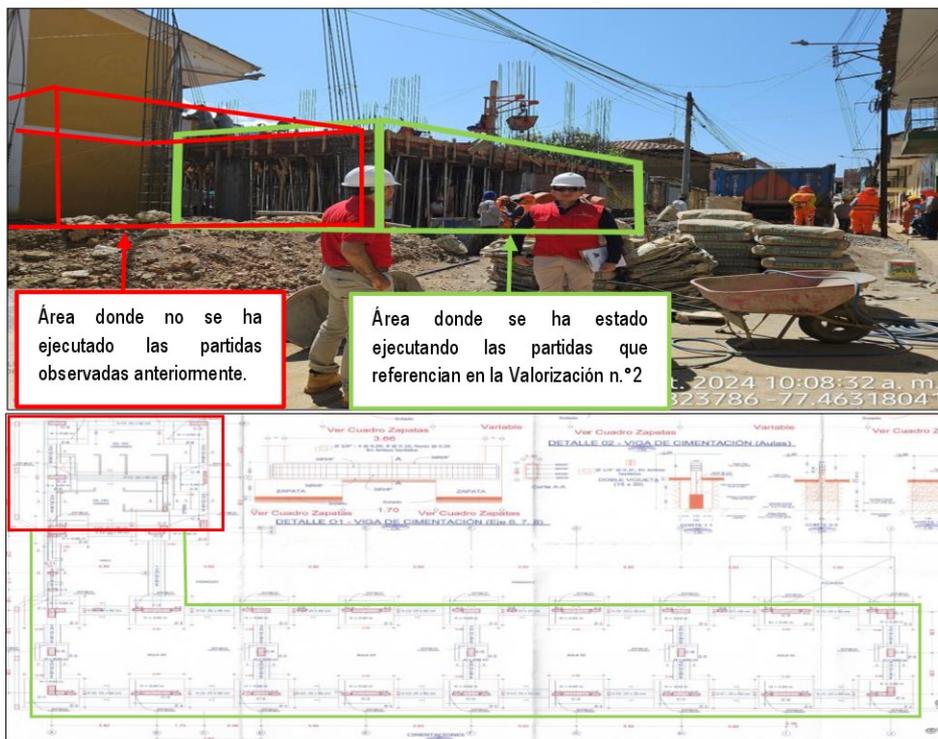
Imagen n.º 47
Áreas con partidas ejecutadas y no ejecutadas dentro de la valorización N°02

Área donde no se ha ejecutado las partidas observadas anteriormente.

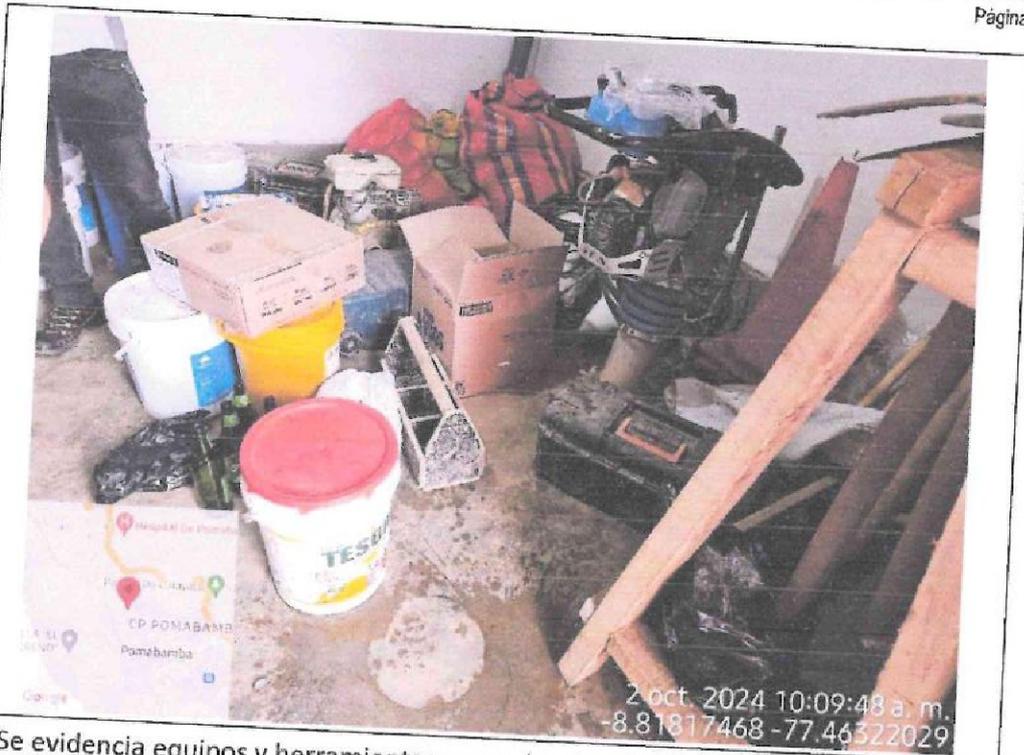
Se evidencia equipos y herramientas manuales desordenados dentro del área del almacén.

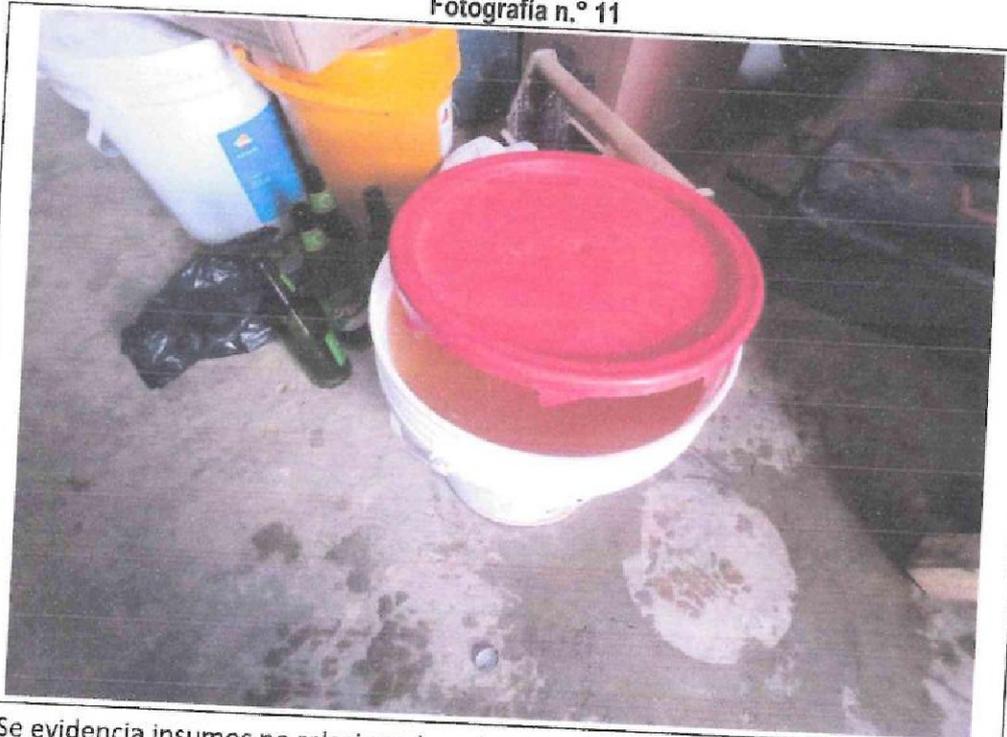
Se evidencia insumos no relacionados a los materiales e equipamientos dentro del área del almacén.

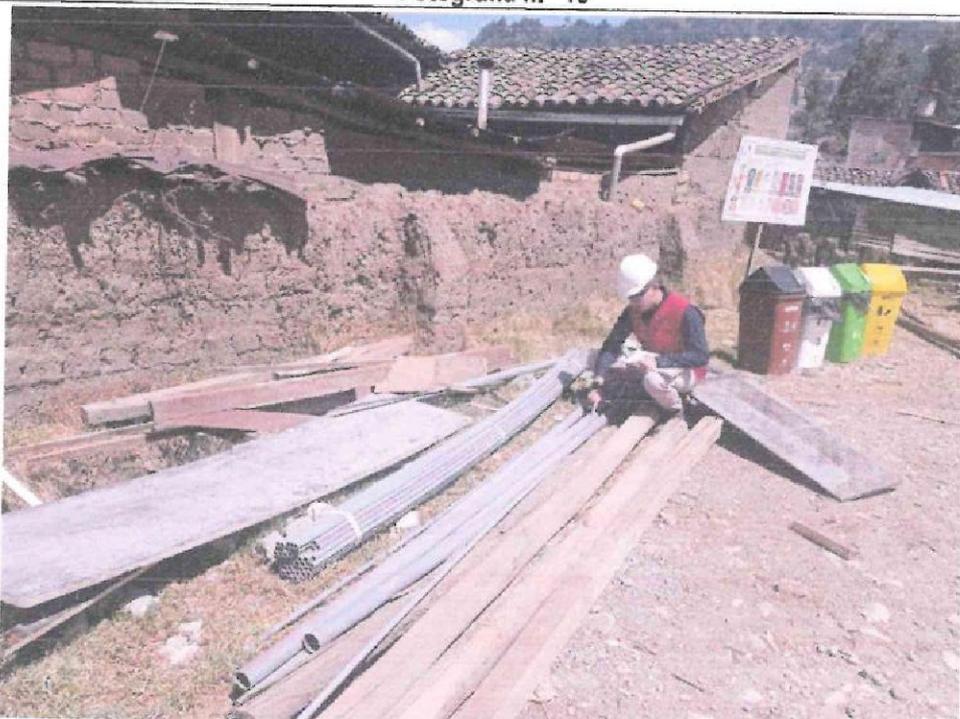
Se evidencia el acopio y protección deficiente de las tuberías de PVC dentro del área de almacén de materiales de construcción.

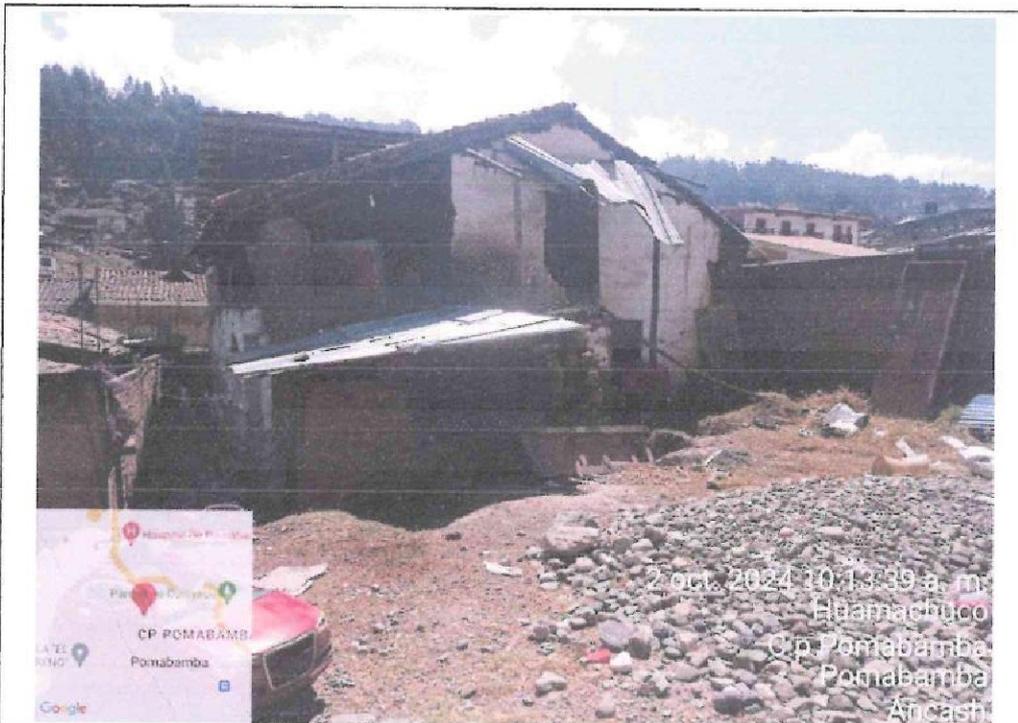
Se evidencia un posible riesgo de sustracción de materiales de construcción por colindar el área de almacén sin cerco perimétrico provisional con viviendas de terceros.

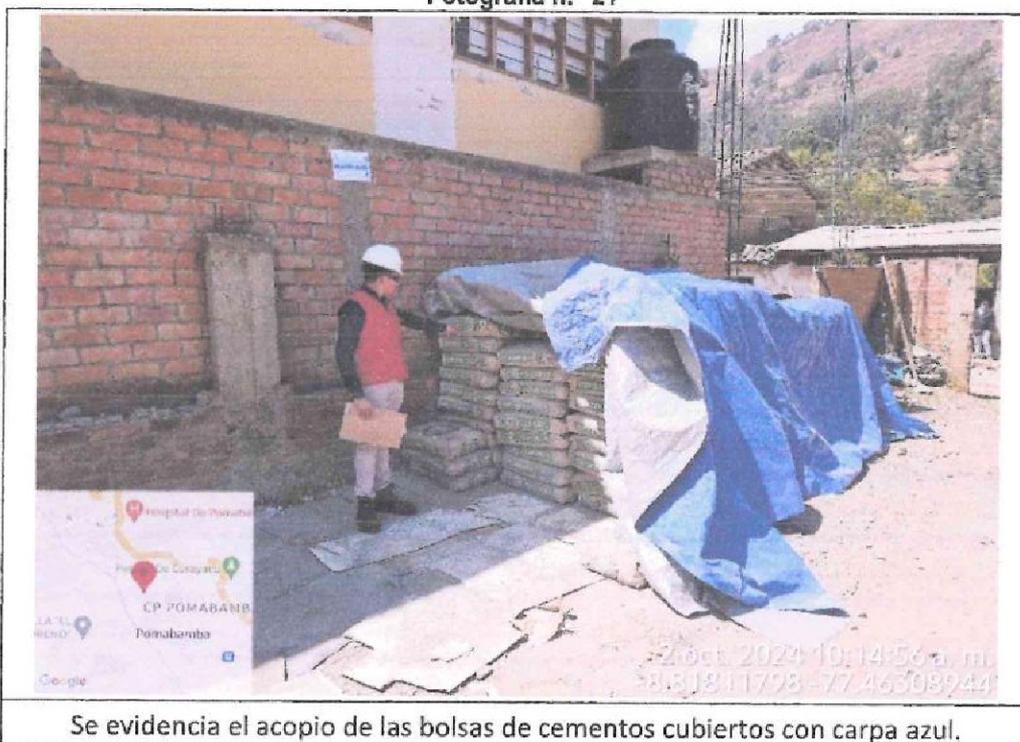
Se evidencia el acopio de las bolsas de cements cubiertos con carpa azul.

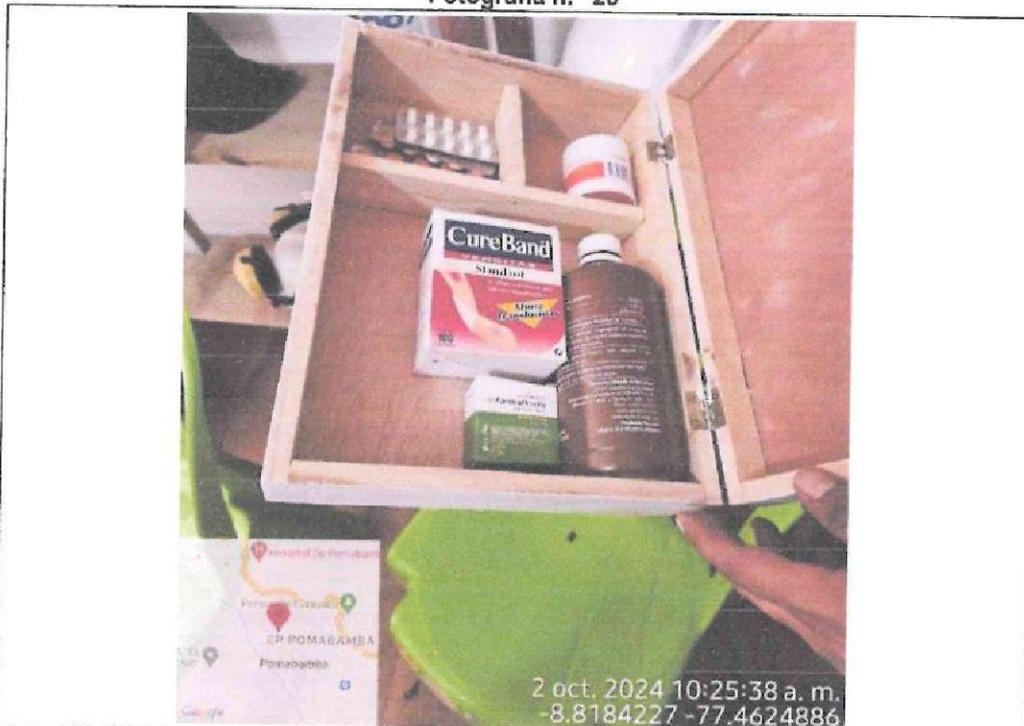
Se evidencia listado incompleto de los insumos destinados para el botiquín de obra.

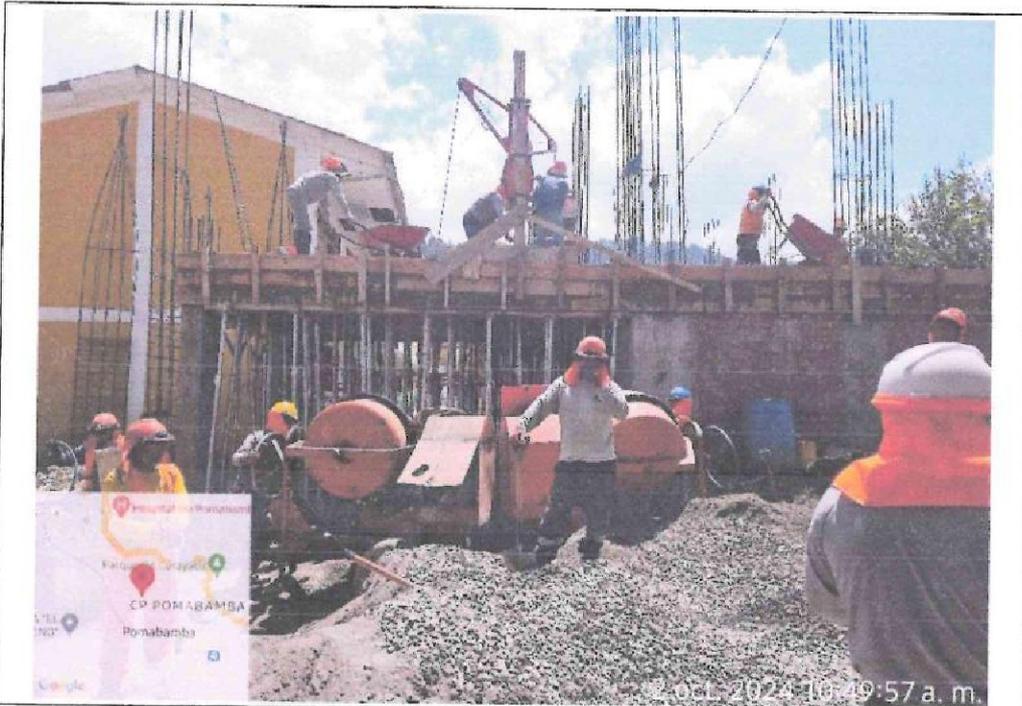
Se evidencia que en el segundo nivel no se cuenta con una baranda de seguridad que vele por la seguridad física de los trabajadores que realizan sus labores.

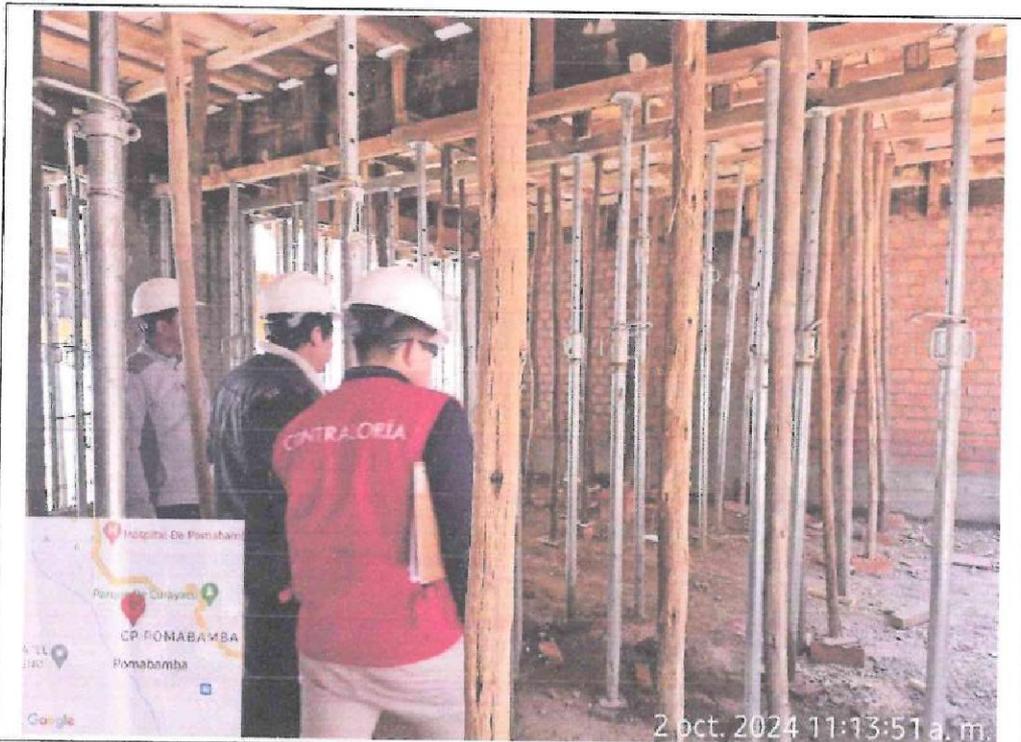
Se evidencia el uso de pies derechos y tablas nuevas para el encofrado de la losa y vigas peraltadas.

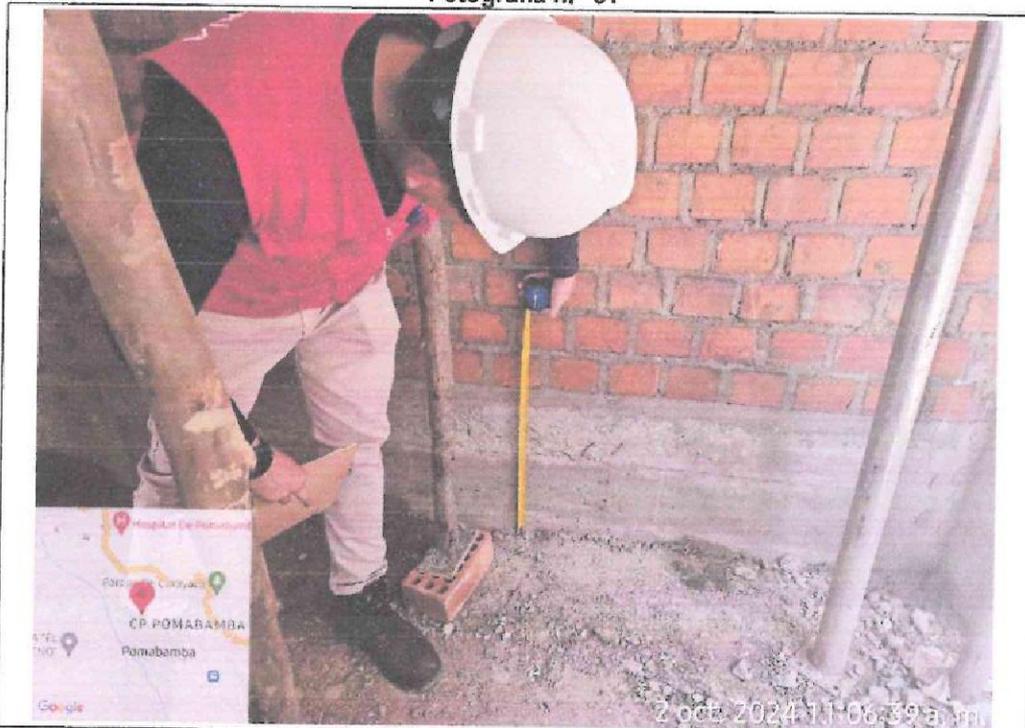
Se evidencia una altura de sobrecimiento de 45 cm sobre el nivel de piso.

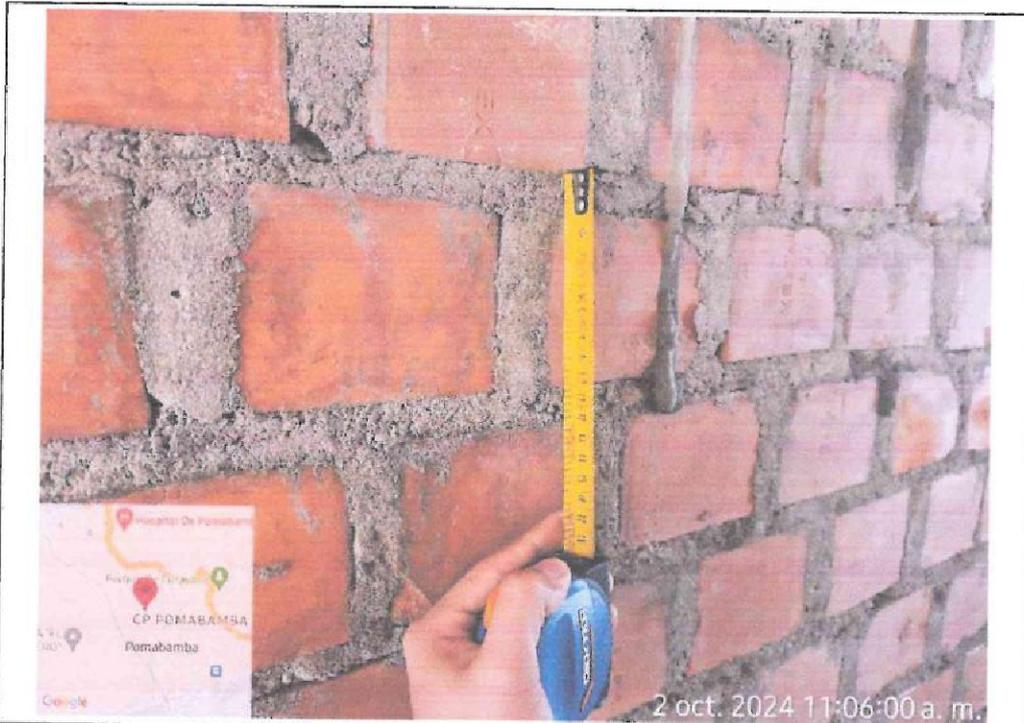
Se evidencia que el espesor de junta de muro tipo cabeza tiene 2 cm.

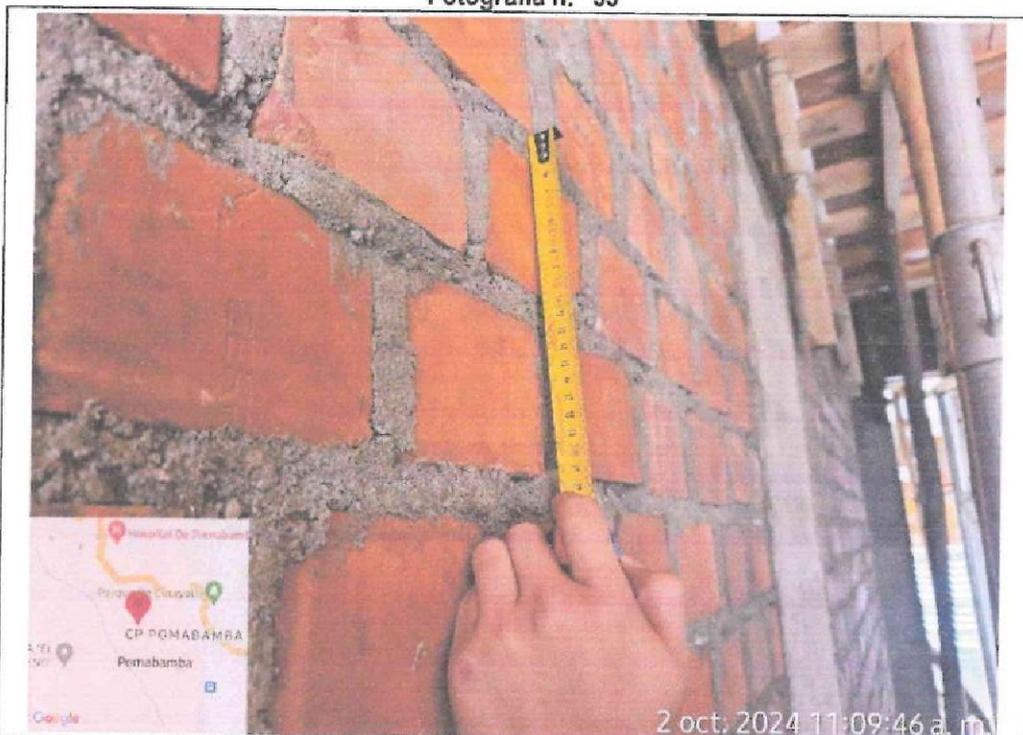
Se evidencia de la misma manera que el espesor de junta de otro muro tipo cabeza tiene también 2 cm.

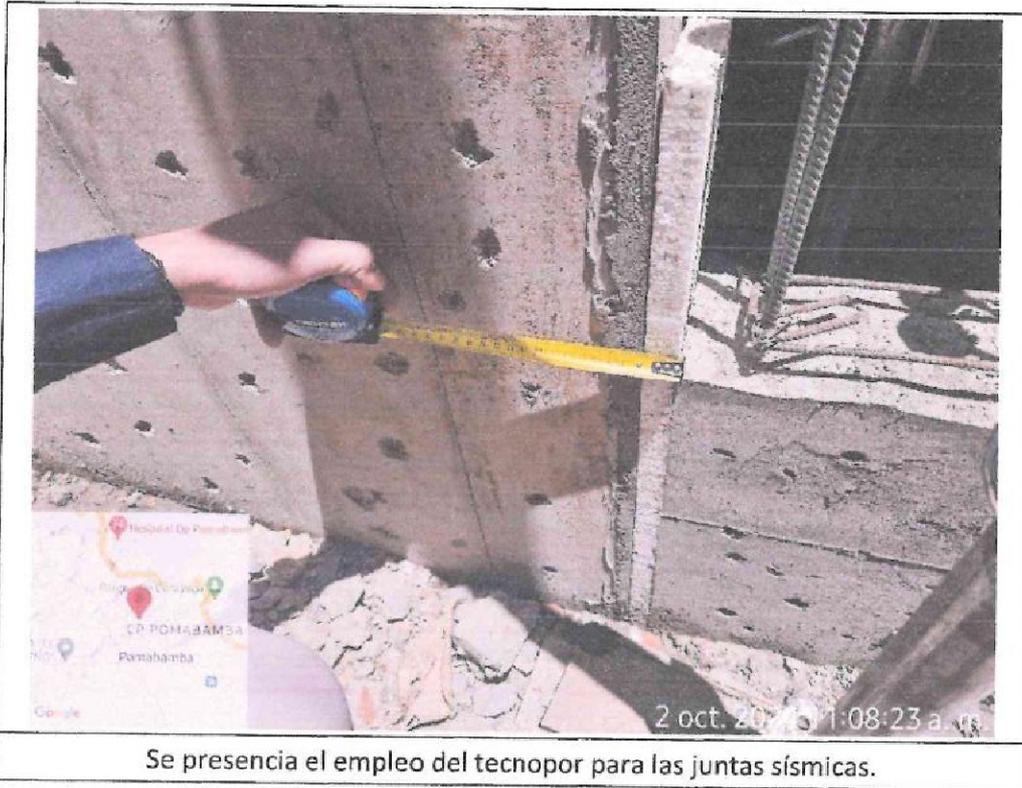
Se presencia el empleo del tecnopor para las juntas sísmicas.

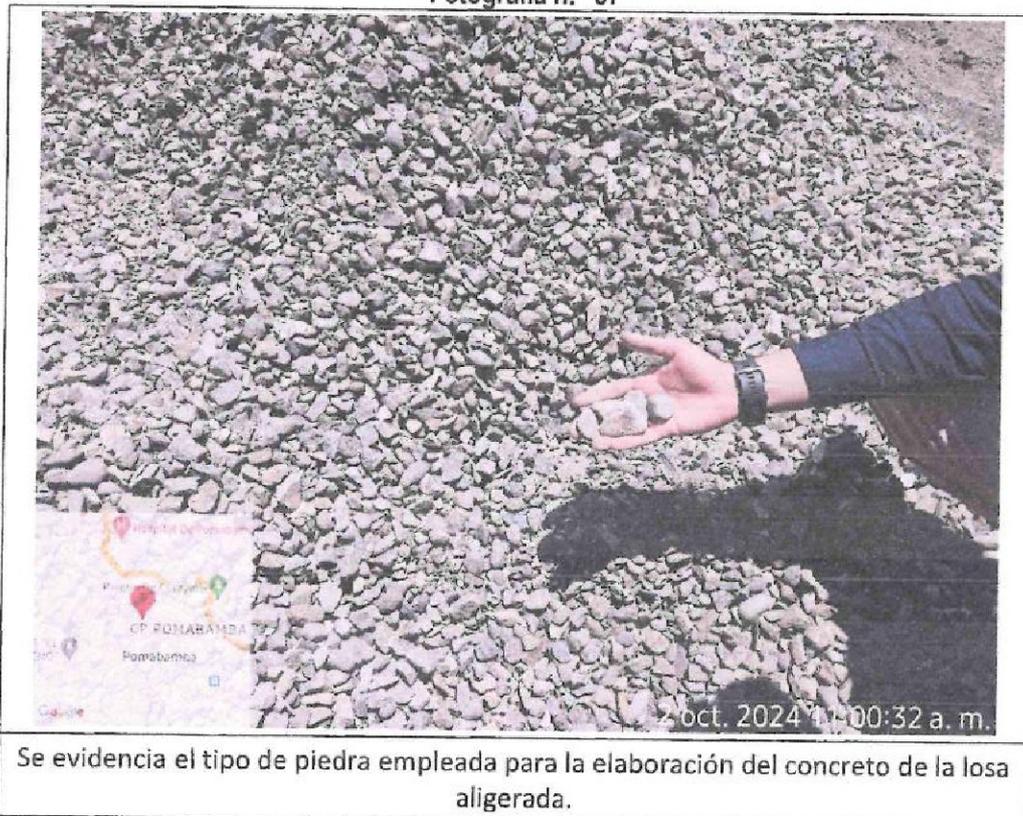
Se evidencia el tipo de piedra empleada para la elaboración del concreto de la losa aligerada.
