**INFORME DE VISITA DE CONTROL
N° 024-2024-OCI/0342-SVC**

**ESTADO SITUACIONAL DE LA OBRA: “MEJORAMIENTO
DEL SERVICIO DE LA INSTITUCIÓN EDUCATIVA DE NIVEL
SECUNDARIO VIRGEN DEL SOCORRO, DISTRITO DE
POMABAMBA, PROVINCIA DE POMABAMBA – ÁNCASH,
CON CUI 2320420”**

**PERÍODO DE EVALUACIÓN:
DEL 2 DE OCTUBRE DE 2024 AL 10 DE OCTUBRE DE 2024**

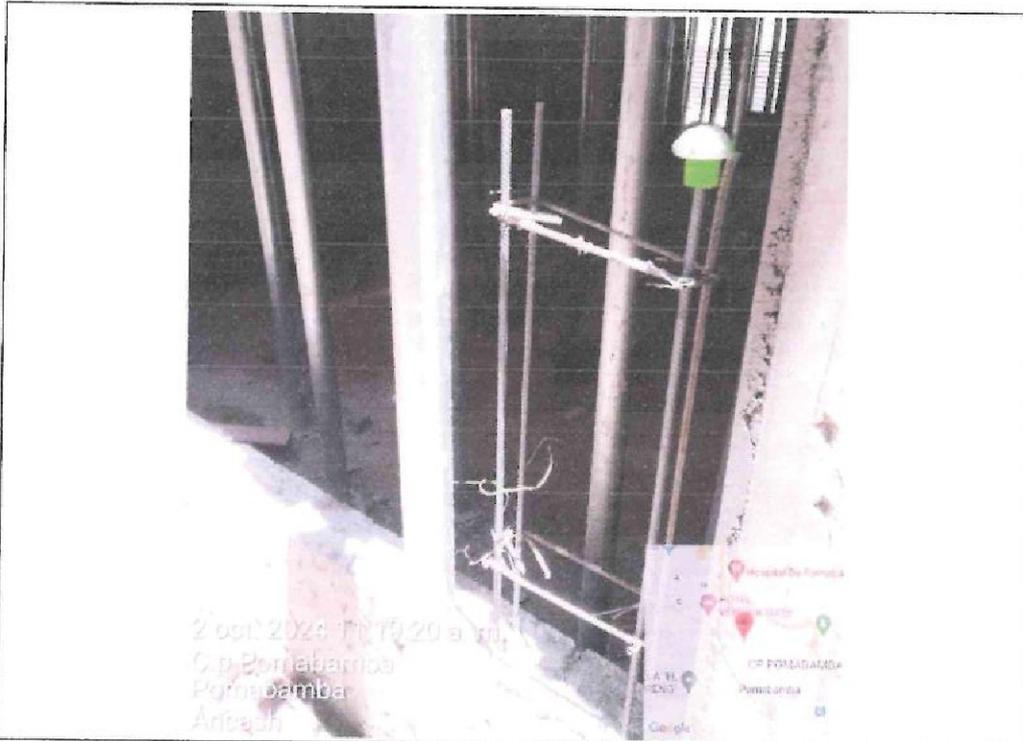
Se evidencia la falta de capuchones de seguridad que cubran los extremos de los aceros.

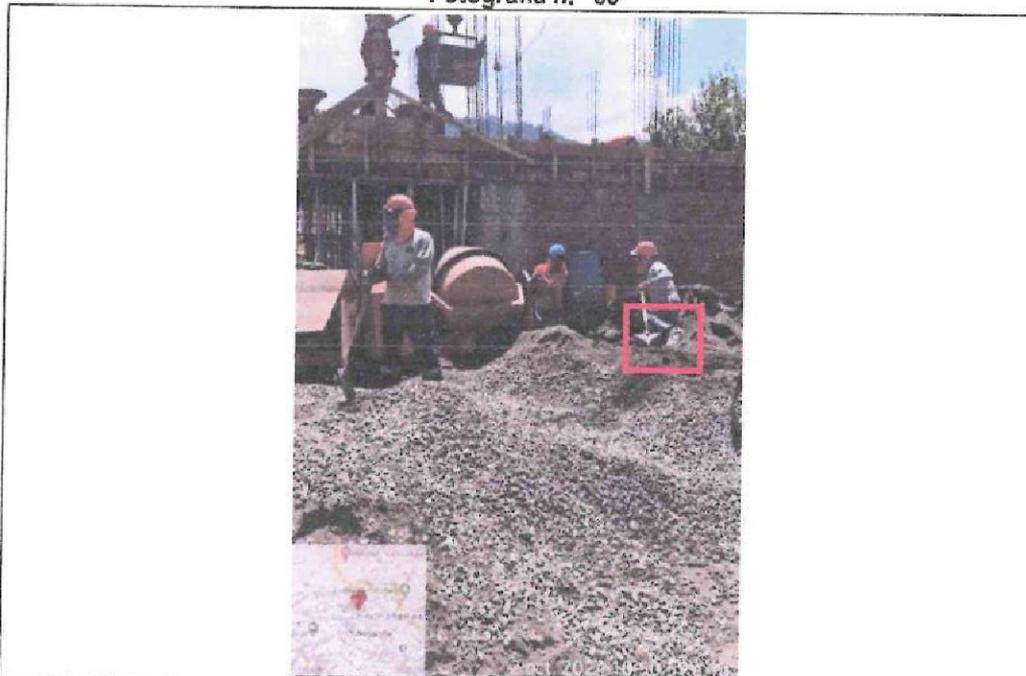
Se evidencia que un personal de obra no cuenta con las botas de seguridad.

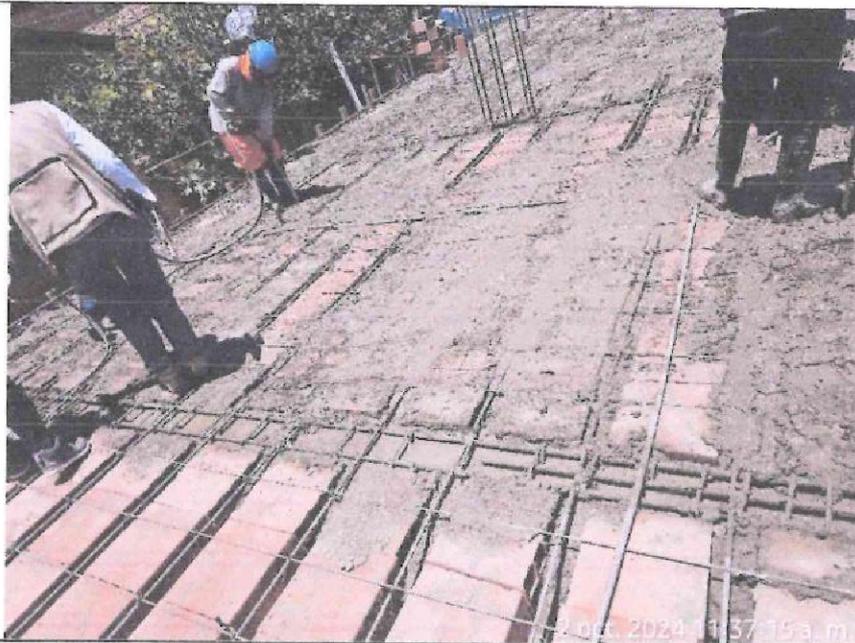
Se evidencia el proceso de vibrado del concreto de la losa aligerada.

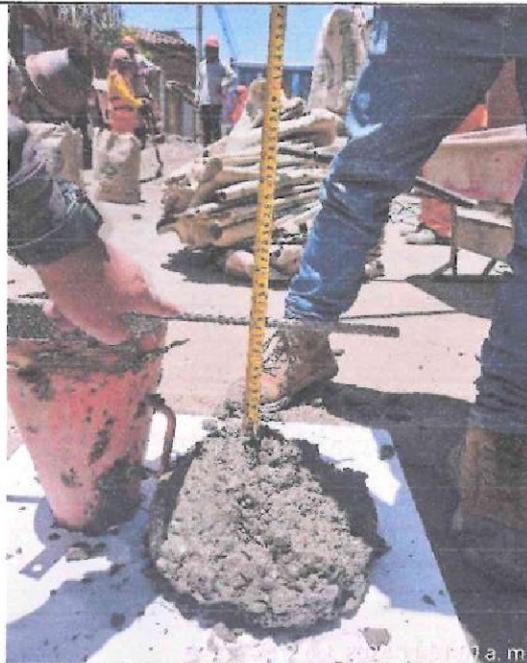
Se evidencia el resultado del primer ensayo del cono de Abrams, el cual se obtiene un asentamiento de 15 cm, siendo una consistencia fluida .

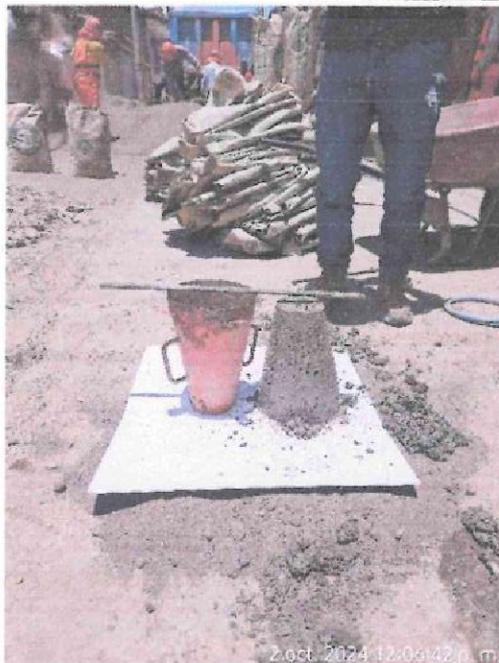
Se evidencia el resultado del segundo ensayo del cono de Abrams, el cual se obtiene un asentamiento de 2 cm, siendo una consistencia muy seca .
