**INFORME DE CONTROL CONCURRENTE**  
**N° 015-2024-OCI/0344-SCC**

**“EJECUCIÓN DE LA OBRA MEJORAMIENTO INTEGRAL DE LA**  
**AVENIDA BREA Y PARIÑAS, PROVINCIA DEL SANTA –**  
**ANCASH – ETAPA”**

**PERÍODO DE EVALUACIÓN DEL HITO DE CONTROL:**  
**DEL 6 AL 12 DE FEBRERO DE 2024**

### **1. LA ENTIDAD NO CAUTELA LA EJECUCIÓN DE ACTIVIDADES DE MANTENIMIENTO EN OBRA RECEPCIONADA EN NOVIEMBRE DE 2022; SITUACIÓN QUE PONE RIESGO LA CONSERVACIÓN, PRESERVACIÓN Y VIDA ÚTIL DEL PROYECTO; LO CUAL, NO GARANTIZARÍA SU SOSTENIBILIDAD EN EL LAPSO DEL TIEMPO PROYECTADO**

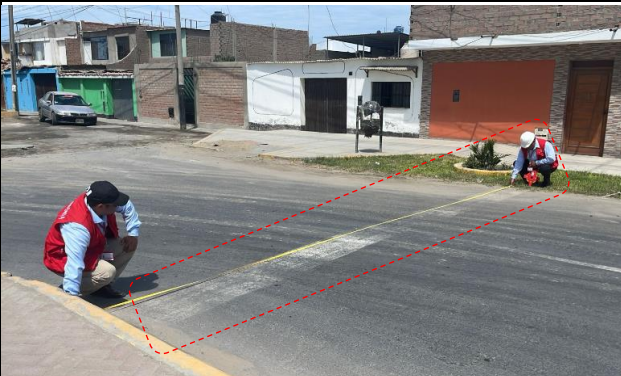
| Imagen n.º 1 | Imagen n.º 2 |

**Avenida Brea y Pariñas, cuadra 6**  
**Desgaste de señalización horizontal**

| Imagen n.º 1 | Imagen n.º 2 |
|---|---|
| <b>Descripción:</b> Se visualiza desgaste de las marcas del pavimento línea de borde y cruce peatonal | <b>Descripción:</b> Se visualiza desgaste de las marcas del pavimento, línea de borde |

En consecuencia, se advierte que habiendo transcurrido más de un (1) año de la recepción de la obra, la Entidad a la fecha de la elaboración del presente informe, no habría ejecutado actividades de mantenimiento para conservar la infraestructura con la cual se podría garantizar su sostenibilidad, preservar su uso y vida útil.

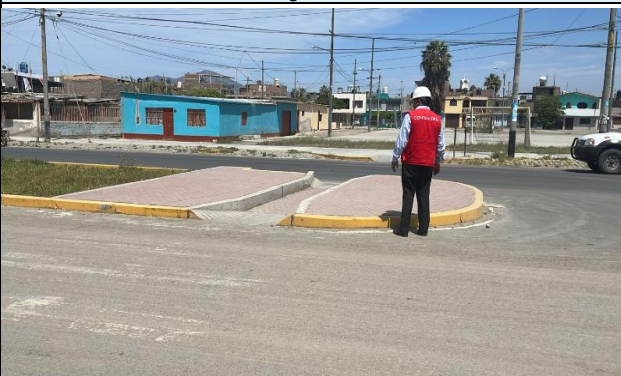
| Imagen n.º 3 | Imagen n.º 4 |

**Avenida Brea y Pariñas, cuadra 6**  
**Desgaste de señalización horizontal**

| Imagen n.º 3 | Imagen n.º 4 |
|---|---|
| <b>Descripción:</b> Se visualiza desgaste de las marcas del cruce peatonal | <b>Descripción:</b> Se visualiza desgaste de las marcas del pavimento (línea de borde, línea de carril y flechas direccionales) y gras seco |

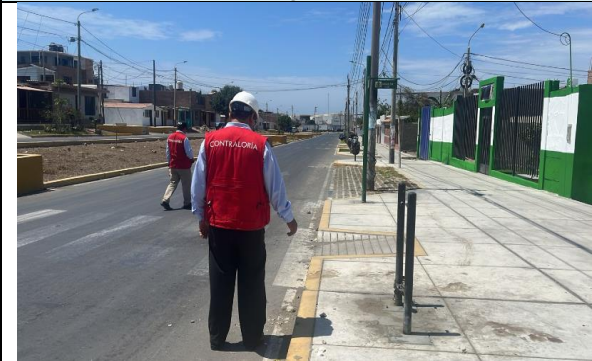
| Imagen n.º 5 | Imagen n.º 6 |

**Avenida Brea y Pariñas, cuadra 3 y 1**  
**Pérdida de tacho de basura y grass seco**

| Imagen n.º 5 | Imagen n.º 6 |
|---|---|
| <b>Descripción:</b> Se visualiza la pérdida de tacho de basura en la cuadra 3 | <b>Descripción:</b> Se visualiza grass seco en la cuadra 1 |
