**INFORME DE VISITA DE CONTROL
Nº 026-2024-OCI/0344-SVC**

**VISITA DE CONTROL
MUNICIPALIDAD PROVINCIAL DEL SANTA
CHIMBOTE, SANTA, ANCASH**

**“ACCESIBILIDAD FÍSICA PARA PERSONAS CON
DISCAPACIDAD EN LAS INSTALACIONES DE LA
MUNICIPALIDAD PROVINCIAL DEL SANTA”**

CHIMBOTE, 16 DE ABRIL DE 2024

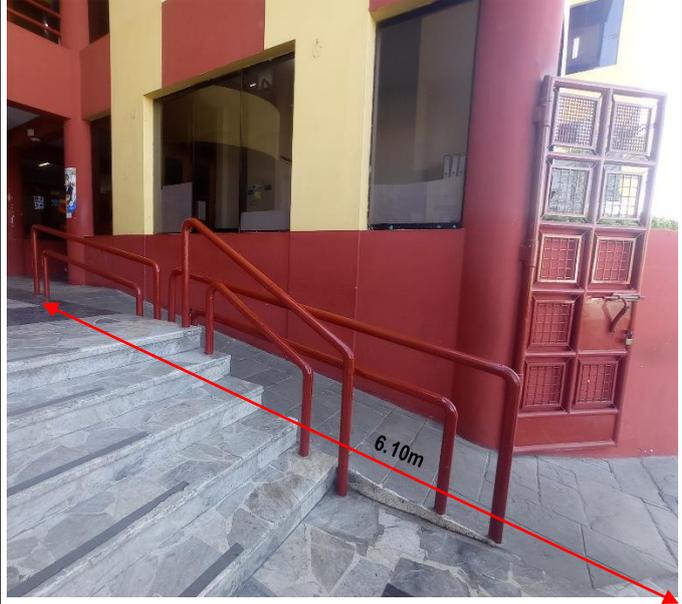
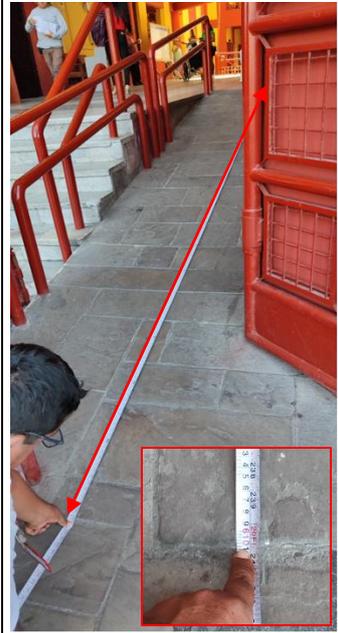
Imagen n.º 1	Imagen n.º 2

Al respecto, en dicha inspección se identificó que existe un ingreso al palacio municipal ubicado en Jr. Enrique Palacios n.º 341-343, el cual cuenta con dos puertas y un portón, siendo que, en una de sus puertas existe una rampa para acceder desde la acera hasta el primer patio o zona común de la Entidad, la cual tiene un desnivel (distancia vertical) de 0,93 m, una longitud de la superficie de la rampa de 6,10 m y una distancia horizontal de 6,03m, siendo la pendiente de 15,42%; además, se advirtió que dicha rampa cuenta con barandas de doble pasamanos en el lado libre; no obstante, no cuenta con pasamanos en el lado colindante a la pared ni con señalización podotáctil en sus extremos.

Por lo expuesto, se concluye que las condiciones actuales del diseño de rampas existentes en el primer piso, no cumplen lo establecido en la Norma Técnica A.120 Accesibilidad Universal en Edificaciones, ya que no existen pasamanos en ambos lados, se supera la pendiente máxima y se tiene ausencia de señal podotáctil.

<p>Puerta de ingreso a la Entidad. Se aprecia la primera rampa, no tiene pasamanos en el lado derecho. Sin señalización podotáctil en sus extremos. Altura de desnivel de 0.93 m, longitud de la superficie de la rampa de 6.10 m y una distancia horizontal de 6.03m. Pendiente 15.42%</p> <p>Fuente: Formato n.º 01 de 8 de abril de 2024. Elaborado por: Comisión de control</p>

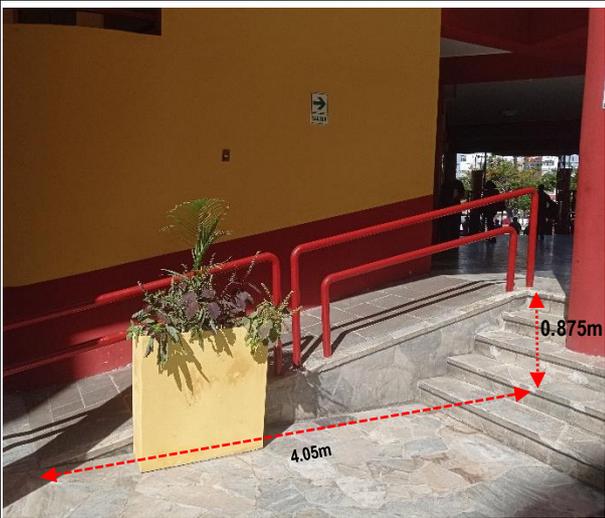
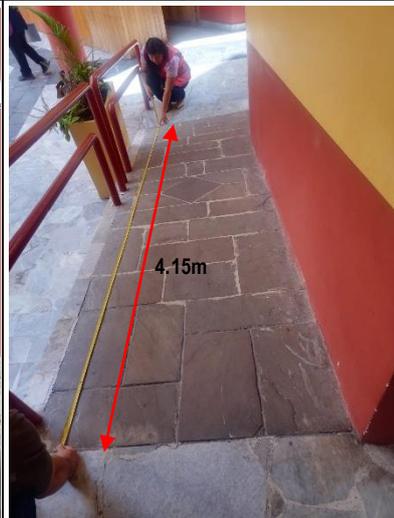
Imagen n.º 3	Imagen n.º 4

Aunado a ello, respecto a la circulación en el primer piso del palacio municipal, se identificó que en la ruta de desplazamiento desde el primer patio de la Entidad hacia áreas de atención al público como Gerencia de Administración Tributaria, Registros Civiles, Cajas, DEMUNA y OMAPED y los servicios higiénicos, existe una rampa con desnivel (distancia vertical) de 0,875 m, una longitud de la superficie de la rampa de 4,15 m y una distancia horizontal de 4,05 m, siendo la pendiente de 21,60%; además, se advirtió que dicha rampa también cuenta con barandas de doble pasamanos en el lado libre; no obstante, no cuenta con pasamanos en el lado colindante a la pared ni con señalización podotáctil en sus extremos.

<p>Ubicación de la segunda rampa. Altura de desnivel de 0.875 cm y distancia horizontal de 4.05 cm. Pendiente de 21,60% .</p> <p>Se aprecia rampa sin pasamanos en el lado derecho. Sin señalización podotáctil en sus extremos.</p> <p>Fuente: Formato n.º 01 de 8 de abril de 2024. Elaborado por: Comisión de control</p>

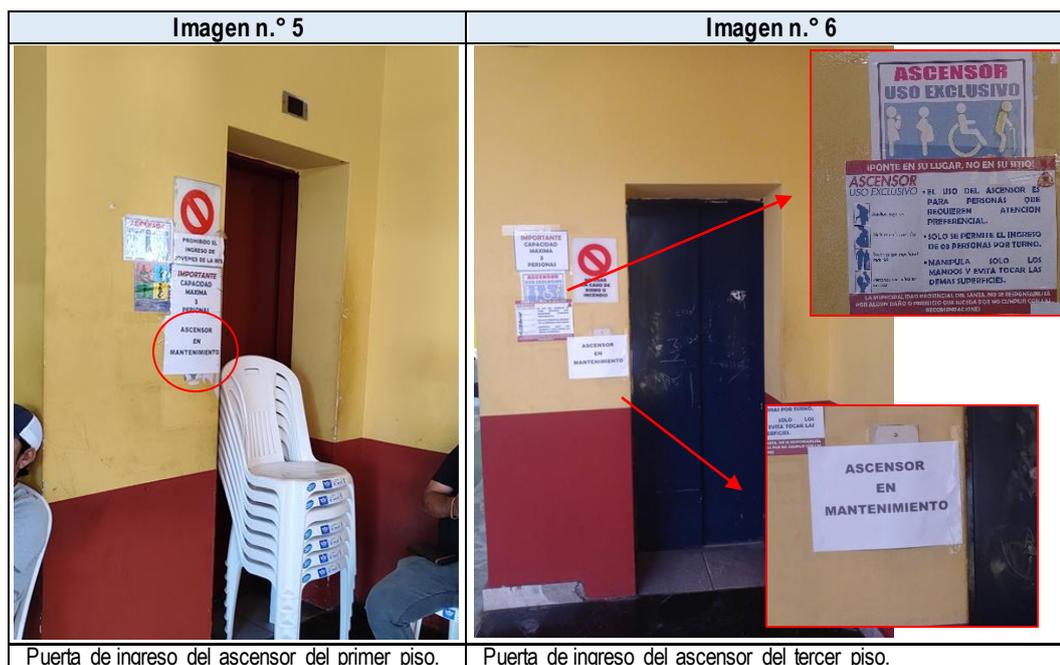
Adicional a lo expuesto, se verificó que en el palacio municipal también existen áreas que brindan servicios de atención al ciudadano en el segundo, tercer y cuarto piso; sin embargo, el ascensor que fue destinado para uso exclusivo de personas con discapacidad, se encuentra inoperativo, por lo que se imposibilita que dichos ciudadanos puedan movilizarse de forma autónoma y en condiciones de seguridad hacia los servicios que presta la Entidad en los diferentes niveles. Cabe indicar que, según consta en el Formato n.º 1 de 8 de abril de 2024, se informó a la comisión de control que, en caso las personas con discapacidad requieran de los servicios de áreas ubicadas en niveles superiores, los servidores públicos a cargo deben apersonarse al primer piso para atender al ciudadano.

Sin embargo, dicha medida y el estado situacional del ascensor, no garantiza la autonomía del ciudadano en su desplazamiento en el Palacio Municipal, creándose barreras físicas para su acceso.

Cabe señalar que, mediante Acta n.º 002-2024-CG/OC0344 de 11 de abril de 2024, el Responsable del Departamento Técnico de Mantenimiento de Obras indicó que, como acciones por parte de su área, ha requerido un informe sobre el estado situacional del ascensor, proporcionando a la comisión de control el Informe n.º 00805-VCG-2024 de 9 de abril de 2024⁷ que detalla que se detectaron anomalías en el funcionamiento de dicho ascensor, siendo necesario realizar cambios y efectuar mantenimiento preventivo de forma periódica. Además, a través del Sistema de Seguimiento de Inversiones – Invierte.pe, se verificó que la Entidad cuenta con el proyecto de inversión “Creación de la plataforma de atención al ciudadano de la Municipalidad Provincial del Santa distrito de Chimbote - provincia de Santa - departamento de Ancash” CUI N° 2455752, que contemplaría la construcción de, entre otros, un ascensor, el cual fue declarado viable en el año 2019, pero a la fecha aún no cuenta con expediente técnico.

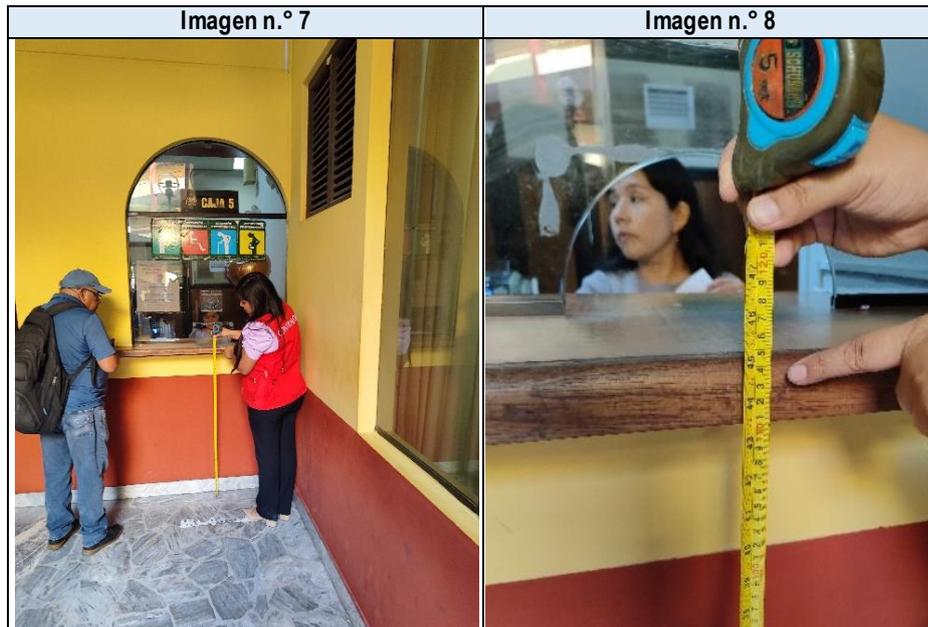
CAJAS DE LA ENTIDAD DE LA MUNICIPALIDAD PROVINCIAL DEL SANTA

Respecto a los módulos de atención, se identificó que la Caja de la Sub Gerencia de Tesorería y las ventanillas de atención al ciudadano de la Gerencia de Administración Tributaria, ubicadas en el primer nivel del Palacio Municipal, no cumplen con las medidas mínimas requeridas para facilitar la atención al público con discapacidad, reducida movilidad y/o talla pequeña, esto al tener una altura de 113 cm y 102 cm, respectivamente, por lo que se dificultaría el acceso autónomo de dichos ciudadanos a los servicios brindados y se limitaría su atención en igualdad de condiciones.

Descripción: Se aprecia la Caja de la Entidad, la que tiene una altura de 114 cm.
Fuente: Formato Estrategia de Control: Discapacidad e Inclusión Social
Elaborado por: Comisión de control

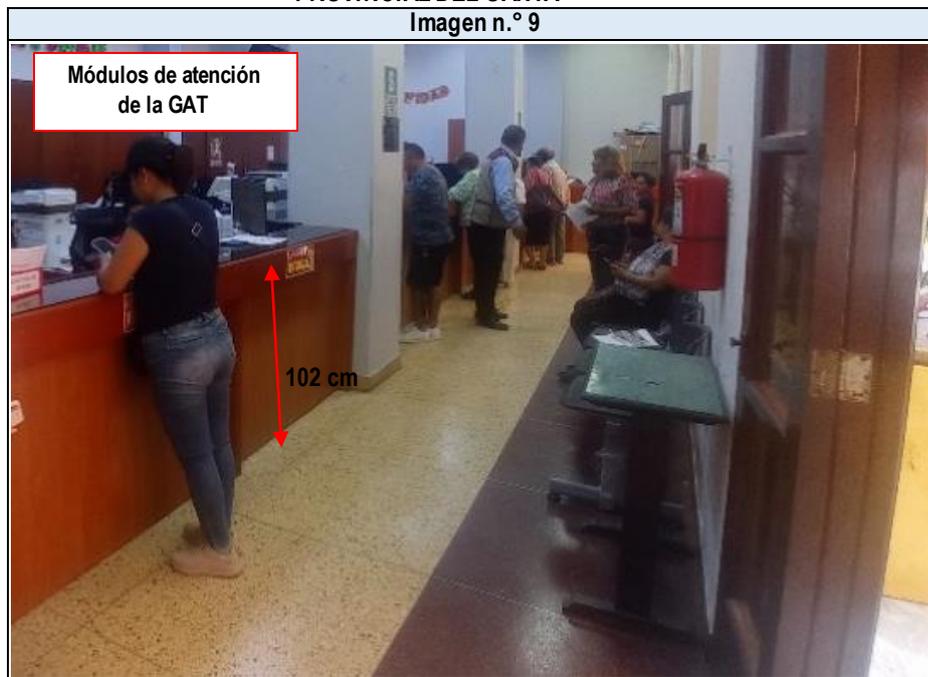
GERENCIA DE ADMINISTRACIÓN TRIBUTARIA DE LA MUNICIPALIDAD PROVINCIAL DEL SANTA

Descripción: Se aprecia que los módulos de atención de la GAT tienen una altura de 102 centímetros.
Fuente: Formato Estrategia de Control: Discapacidad e Inclusión Social
Elaborado por: Comisión de control

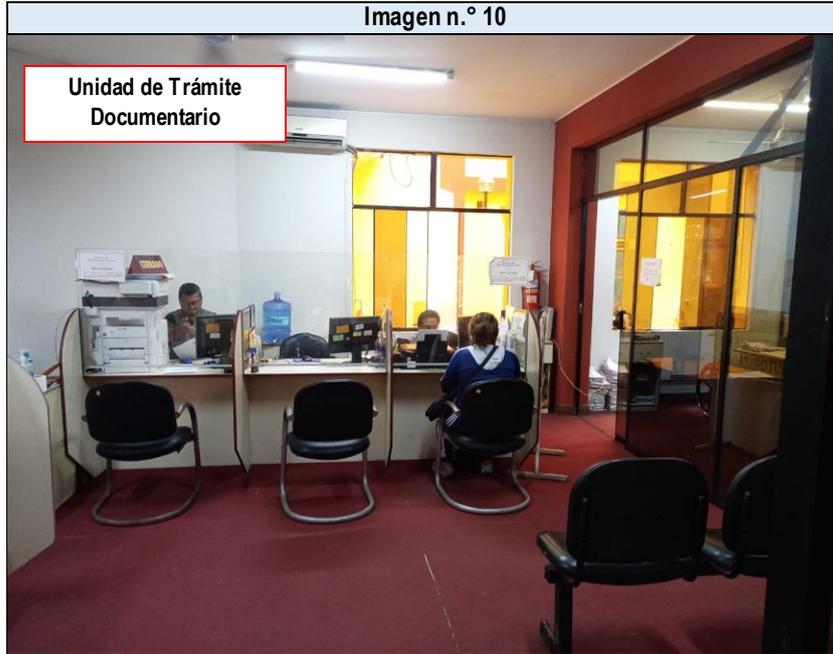
Imagen n.º 10

De otra parte, respecto a las zonas de espera, se identificó que las áreas de atención al ciudadano del primer piso, tales como, la Unidad de Trámite Documentario, Gerencia de Administración Tributaria, cajas de tesorería, Registro Civil, Demuna y OMAPEP; así como, las áreas del segundo, tercer y cuarto piso, no cuentan con un espacio reservado para la silla de ruedas debidamente señalizado tanto horizontal como verticalmente.

Descripción: Se aprecia que la zona de espera de la Unidad de Trámite Documentario, no cuenta con zonas reservadas debidamente señalizada tanto horizontal como verticalmente.

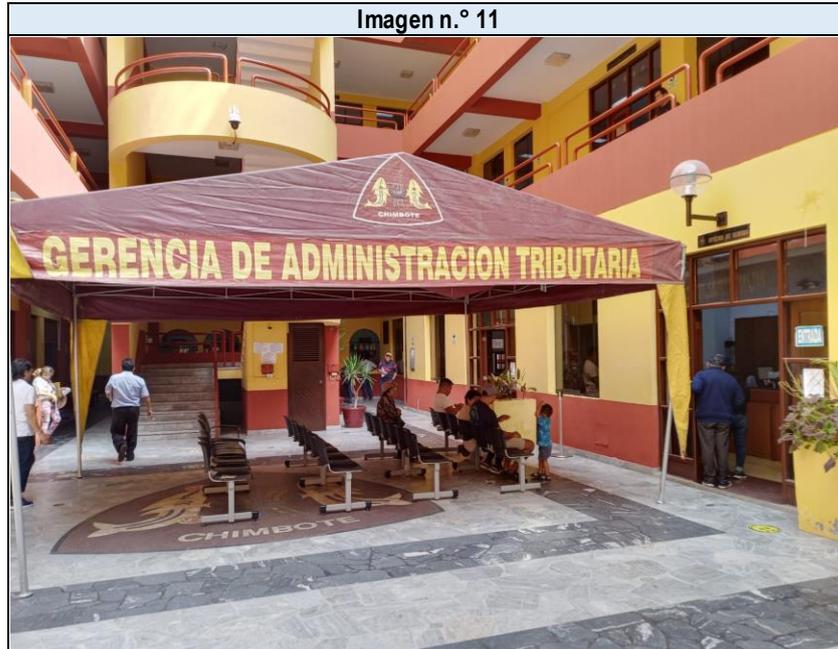
Imagen n.º 11

Descripción: Se aprecia la gerencia de Administración Tributaria, donde no existen zonas de espera para la silla de ruedas debidamente señalizado tanto horizontal como verticalmente.

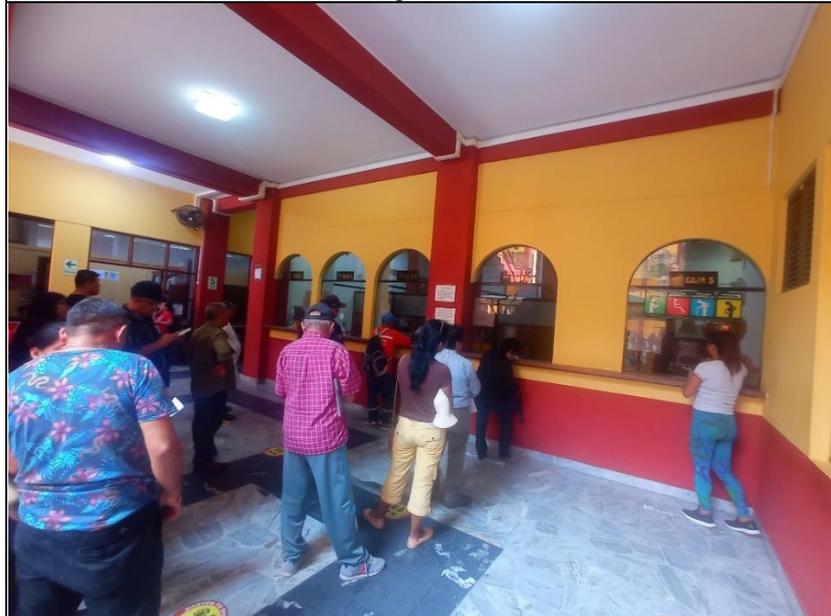
Imagen n.º 12

Descripción: Se aprecia la cajas de tesorería, donde no existen zonas de espera para la silla de ruedas debidamente señalado tanto horizontal como verticalmente.

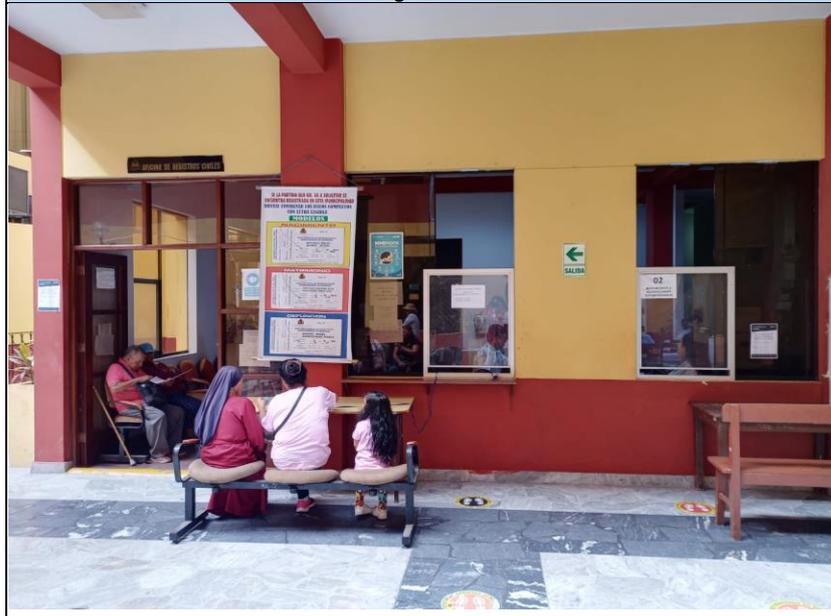
Imagen n.º 13

Descripción: Se aprecia la Oficina de Registro Civil, donde no existen zonas de espera para la silla de ruedas debidamente señalado tanto horizontal como verticalmente.

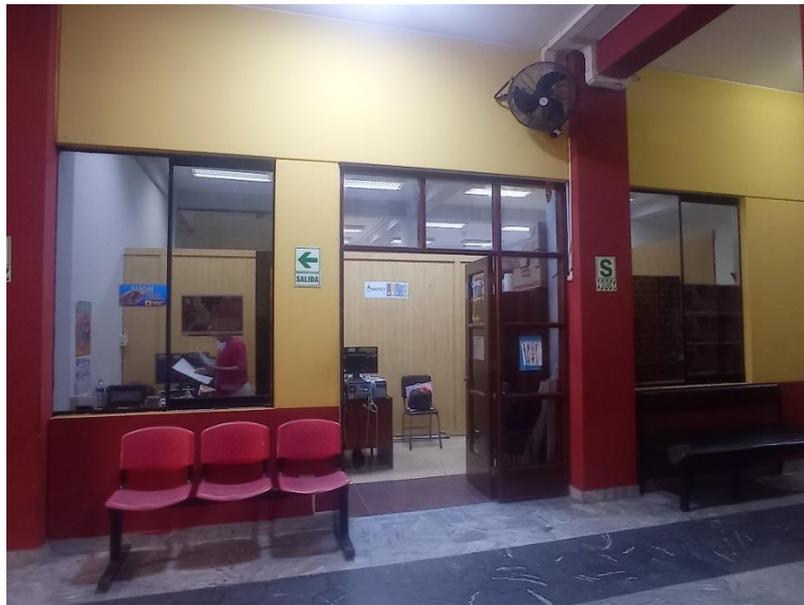
Imagen n.º 14

Descripción: Se aprecia la OMAPED, donde no existen zonas de espera para la silla de ruedas debidamente señalizado tanto horizontal como verticalmente.

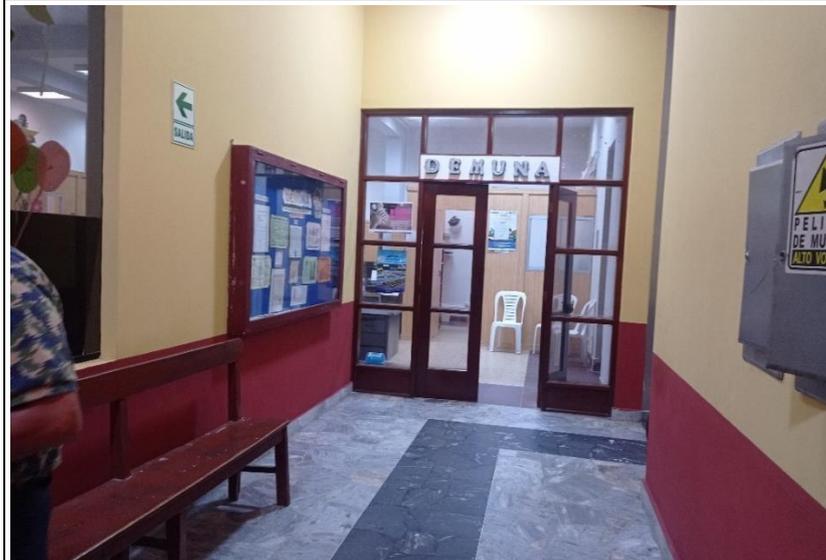
Imagen n.º 15

Descripción: Se aprecia la DEMUNA, donde no existen zonas de espera para la silla de ruedas debidamente señalizado tanto horizontal como verticalmente.

Por lo expuesto, al no contar con áreas reservadas para personas con discapacidad en las zonas de espera del palacio municipal, no se garantiza el desplazamiento y permanencia en igualdad de condiciones para dichos ciudadanos, incumpliendo así lo prescrito por la Norma Técnica A.120 Accesibilidad Universal.

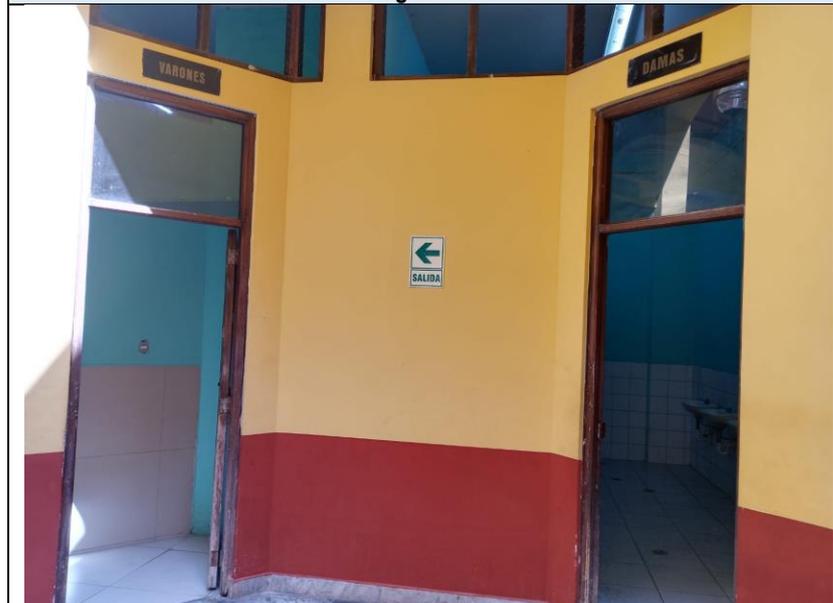
Imagen n.º 16

Descripción: Se aprecia que los servicios higiénicos de la Entidad no cumplen con las medidas mínimas interiores y distribución de sanitarios que permitan la movilidad interior de una silla de ruedas.

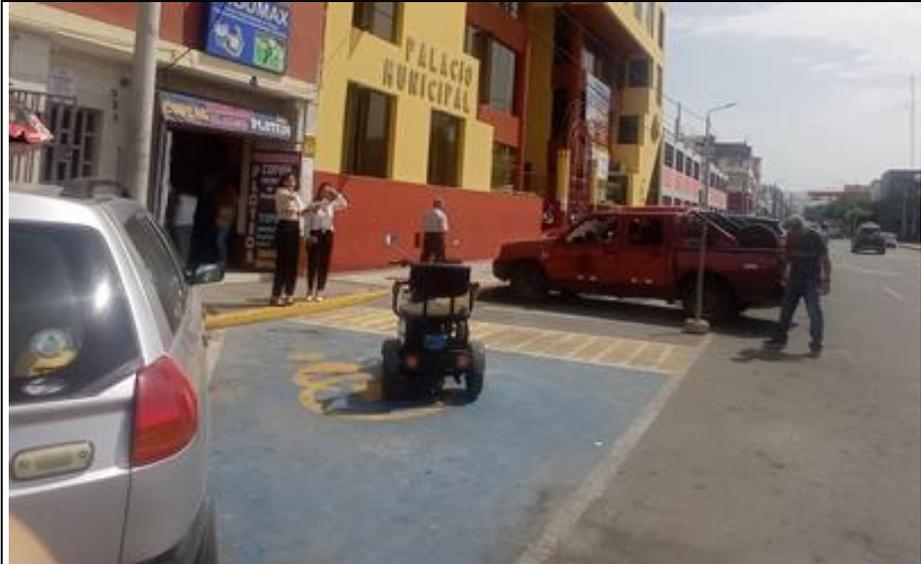
Imagen n.º 18

Descripción: Se aprecia que el estacionamiento reservado para las personas con discapacidad no cuenta con la señalización vertical requerida por Ley.

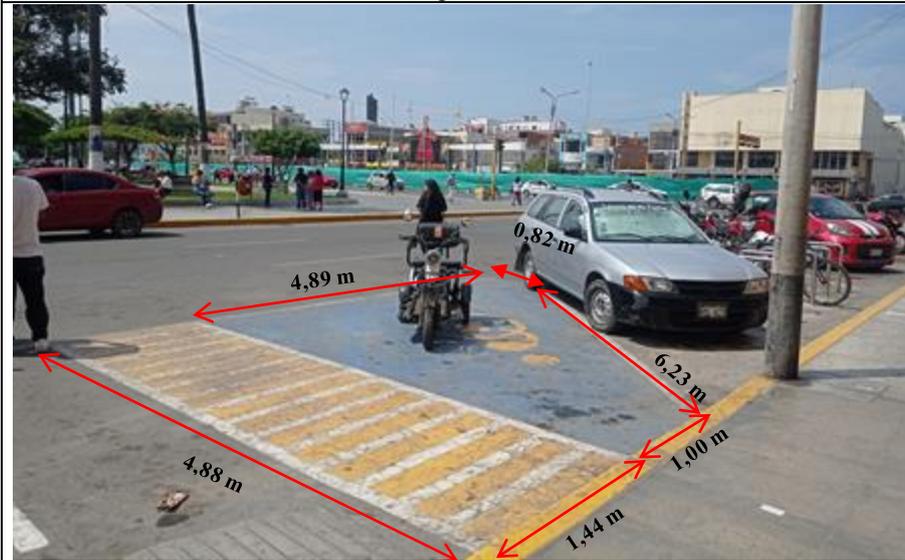
Imagen n.º 19

Descripción: Se aprecia un estacionamiento reservado para el uso de personas con discapacidad, mismo que tiene forma pentagonal irregular. No cuenta con ancho mínimo uniforme de 3,70 m.

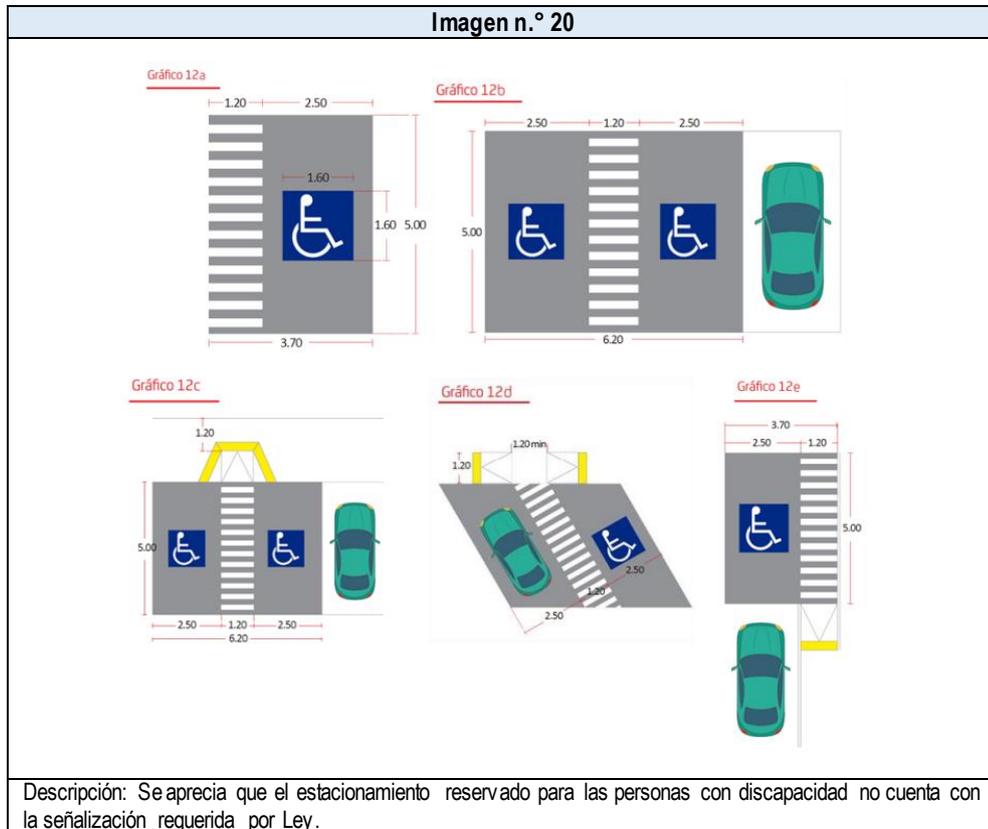
GRÁFICOS DE ESTACIONAMIENTO SEGÚN NORMA TÉCNICA A.120 ACCESIBILIDAD UNIVERSAL EN EDIFICACIONES.

- a) Las dimensiones mínimas de los espacios de estacionamiento accesibles deben ser:
- i. Estacionamientos accesibles individuales: **ancho 3.70 m.** (Gráficos 12a y 12e)
 - ii. Dos estacionamientos accesibles continuos: ancho 6.20 m, siempre que uno de ellos colinde con otro estacionamiento. (Gráficos 12b, 12c y 12d)
 - iii. En todos los casos: largo 5.00 m y altura libre 2.10 m.
(...)
- c) Los espacios de estacionamiento accesibles deben estar identificados mediante avisos individuales en el piso; además, de un aviso adicional soportado por poste o colgado, según sea el caso, que permita identificar, a distancia, la zona de estacionamientos accesibles.
