**INFORME DE HITO DE CONTROL**  
**N° 039-2024-OCI/0344-SCC**

**PROYECTO “CREACIÓN DEL SISTEMA DE DRENAJE  
PLUVIAL EN EL P.J. LA BALANZA, DISTRITO DE CHIMBOTE,  
PROVINCIA DE SANTA, DEPARTAMENTO DE ANCASH”**

**HITO DE CONTROL N° 2 – VALORIZACIÓN DE OBRA N° 2**

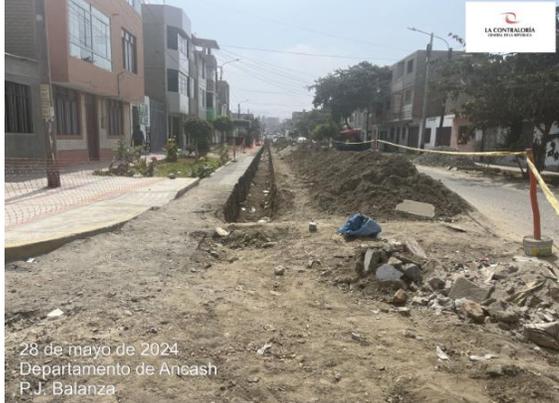
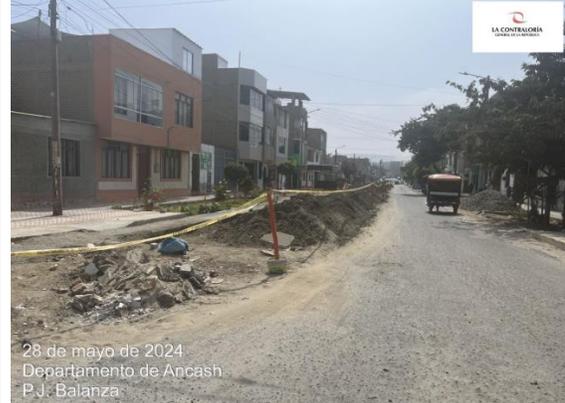
IMAGEN N° 1	IMAGEN N° 2

**JIRÓN ELÍAS AGUIRRE ENTRE DIONISIO DERTEANO Y JR. GARCILAZO DE LA VEGA**

<p>28 de mayo de 2024 Departamento de Ancash P.J. Balanza</p>
<p><b>Descripción:</b> Se visualizó que se ha realizado la excavación de zanja</p> <p><b>Descripción:</b> Se visualizó la presencia material de excavación y residuos de concreto</p>

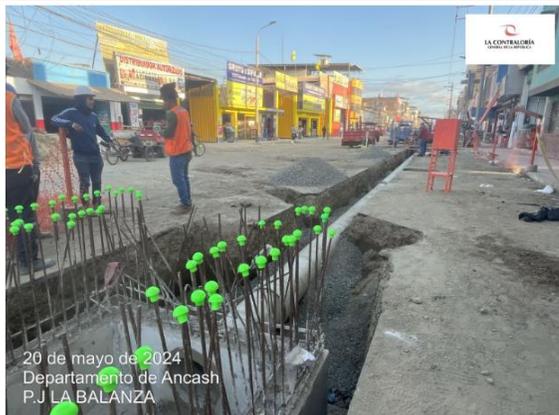
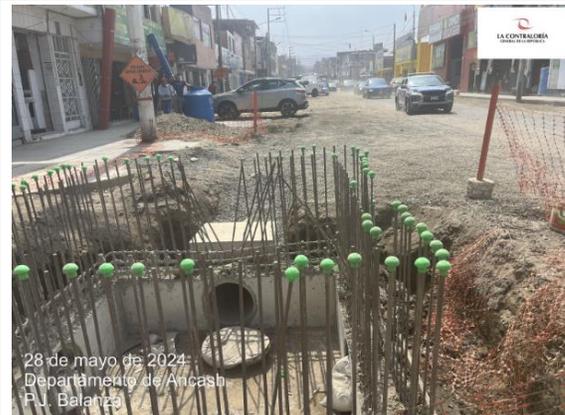
IMAGEN N° 4	IMAGEN N° 5

**JIRÓN MANUEL RUIZ ENTRE DIONISIO DERTEANO Y JR. GARCILAZO DE LA VEGA**

<p>28 de mayo de 2024 Departamento de Ancash P.J. Balanza</p>
<p><b>Descripción:</b> Se visualizó la colocación de buzones de 2.50x2.50 m</p> <p><b>Descripción:</b> Se visualizó la colocación de tubería GRP de 450 mm, ejecución de dado de concreto y relleno con material de préstamo</p>

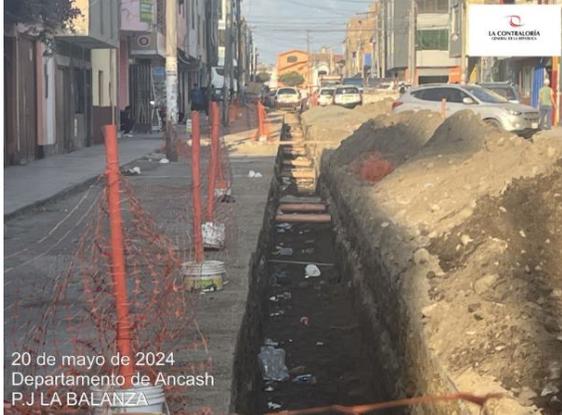
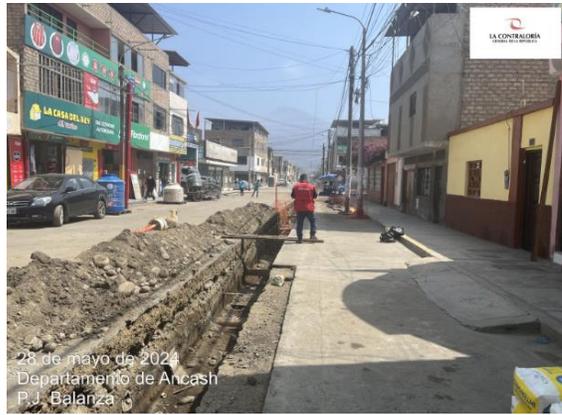
IMAGEN N° 8	IMAGEN N° 9

**GARCILAZO DE LA VEGA ENTRE JR. MANUEL RUIZ Y AV. JOSÉ GÁLVEZ**

<p>28 de mayo de 2024 Departamento de Ancash P.J. Balanza</p>
<p><b>Descripción:</b> Se visualizó la excavación de zanja, la presencia de red de desagüe en sentido perpendicular a la instalación y colocación de tubería de GRP de 450 mm</p>	<p><b>Descripción:</b> Se visualizó la presencia de material de excavación</p>

Asimismo, durante las inspecciones realizadas, se ha podido advertir que en las zanjas excavadas de los tramos detallados en el cuadro n.º 6, tramos donde se instalará las tuberías GRP de la red de drenaje pluvial, existen instalaciones de redes domiciliarias de agua y desagüe, las cuales ocasionan interferencias que no permitirían el normal desarrollo de la obra, ya que, dichas redes se encuentran a una cota topográfica que se intercepta de manera perpendicular al diámetro de la tubería de GRP a instalar; lo cual, no permitiría que la instalación se realice de acuerdo a la cota de inicio, fin y pendiente proyectado en el expediente técnico; asimismo, estarían generando variaciones de concepción del proyecto, posibles adicionales y mayores costo al presupuesto de la obra en razón de poder superar dichas interferencias.

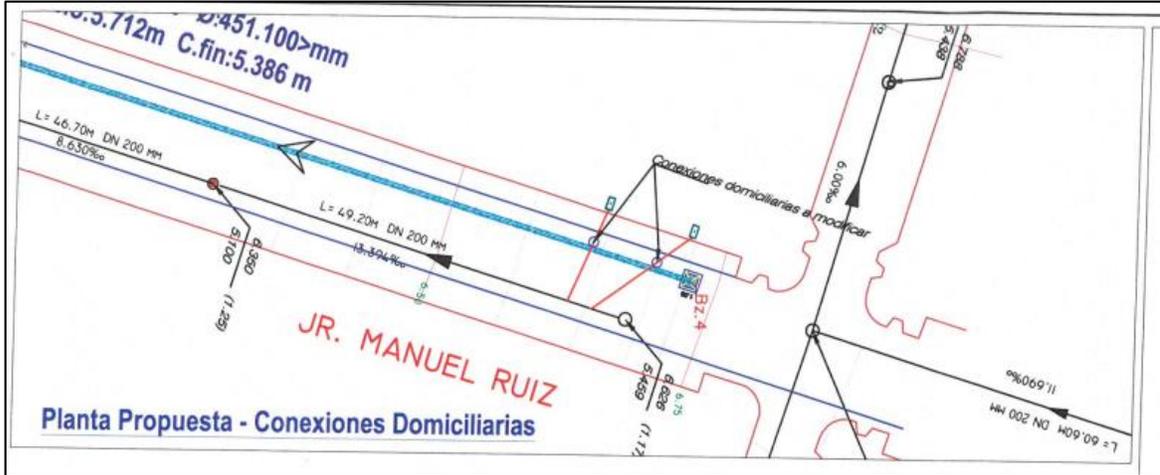
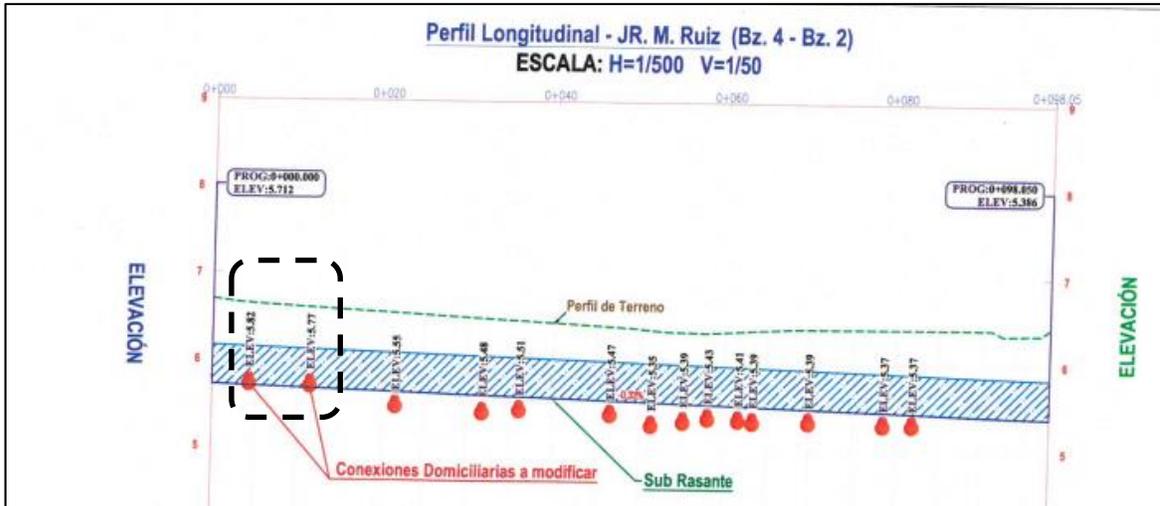
**PROPUESTA TÉCNICA PRESENTADO POR EL ESPECIALISTA SANITARIO DEL CONTRATISTA A  
SEDA CHIMBOTE, RESPECTO A LA INTERFERENCIAS EN EL JR. MANUEL RUIZ  
IMAGENES N<sup>OS</sup> 10 Y 11**

Al respecto, de las imágenes mostradas se puede observar que del replanteo realizado por el Contratista se estarían presentando incompatibilidades con las cotas topográficas de los distintos elementos de drenaje del sistema pluvial, tanto existentes (Drenes y buzones) como los proyectados (Buzones de arranque y llegada) que requerirían de absolución técnica por parte de la supervisión y de la Entidad a fin de poder dar continuidad al desarrollo del proyecto.
