**INFORME DE HITO DE CONTROL  
N° 052-2024-OCI/0344-SCC**

**EJECUCIÓN DE LA OBRA “MEJORAMIENTO DE LOS  
SERVICIOS DEPORTIVOS DEL ESTADIO CENTENARIO  
MANUEL RIVERA SÁNCHEZ, DISTRITO DE CHIMBOTE,  
PROVINCIA DEL SANTA, DEPARTAMENTO DE ÁNCASH –  
II ETAPA”**

**HITO DE CONTROL N° 1 – VALORIZACIÓN DE OBRA N° 5**

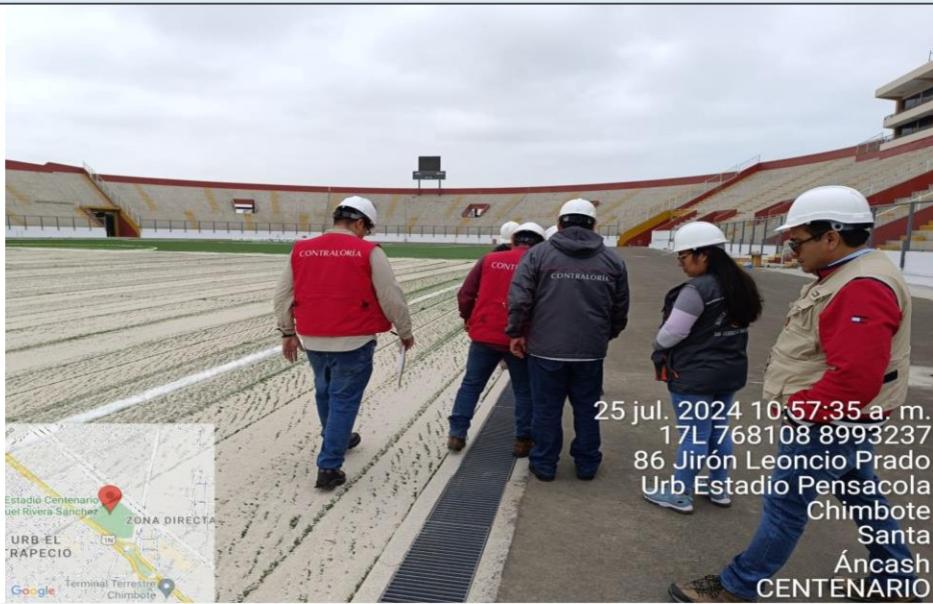
**INSTALACIÓN DE GRASS SINTÉTICO**
**IMAGEN N° 1**

Se observa la instalación del grass sintético en campo deportivo y la colocación de la capa de arena sílica.

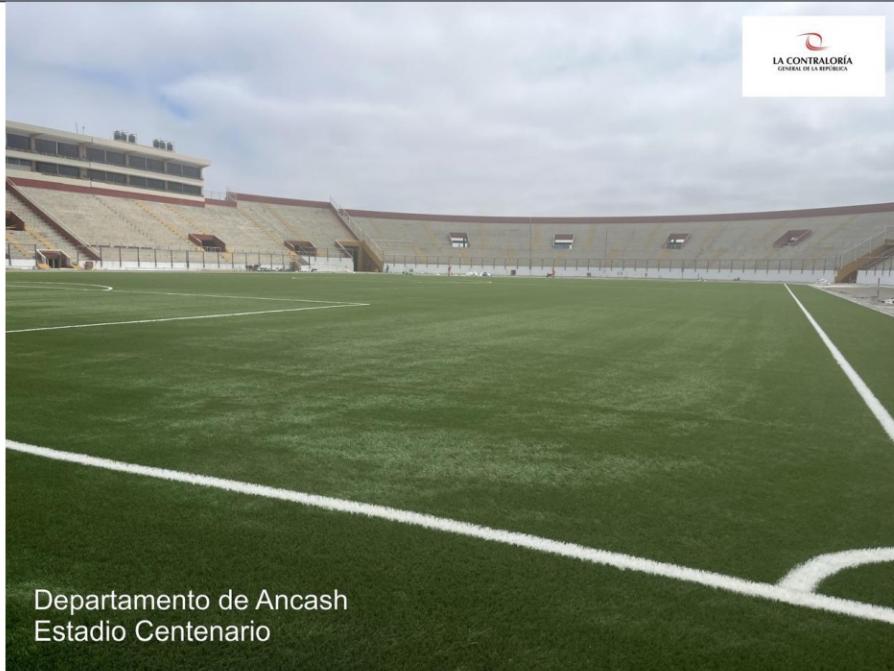
**IMAGEN N° 2**

Vista panorámica del campo de grass sintético

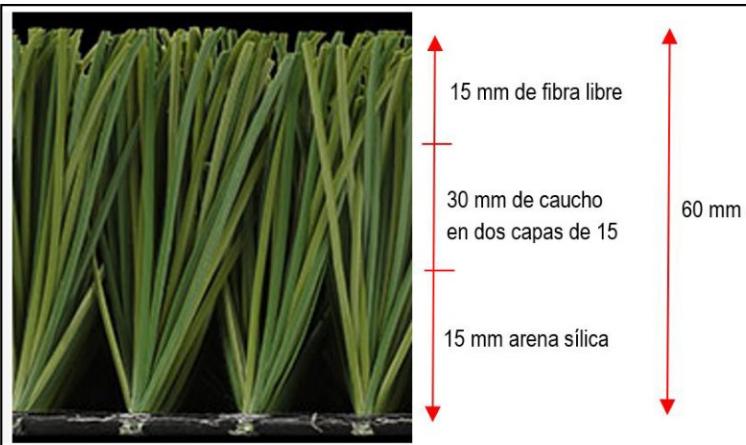
**IMAGEN N° 3**  
**DETALLE DE LAS CAPAS A INSTALAR EN EL GRASS SINTÉTICO**

Asimismo, durante la inspección física a la obra, el contratista señaló que la ejecución de la partida 03.06.01 Suministro e instalación de grass sintético – inc. líneas deportivas, se desarrollará en capas conformada por arena sílica de 15 mm, caucho de 30 mm, dejando una altura libre de la fibra de grass sintético de 15 mm, tal como se detalla a continuación:

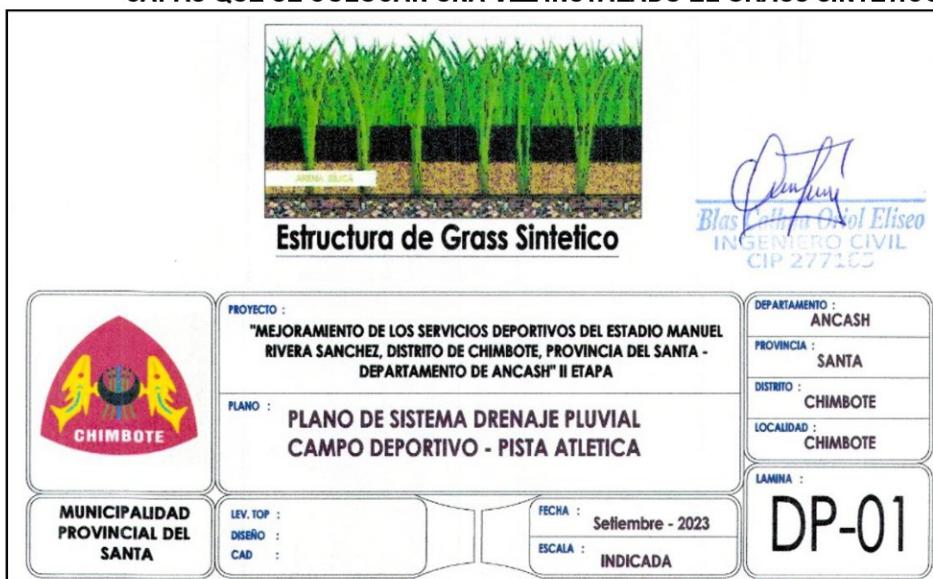
**IMAGEN N° 4**  
**CAPAS QUE SE COLOCAN UNA VEZ INSTALADO EL GRASS SINTÉTICO**

Adicionalmente, el plano DP – 01 (Plano de Sistema de Drenaje Pluvial, Campo Deportivo – Pista Atlética), detalla los materiales y capas que conforma la instalación del grass sintético (arena sílica y caucho), tal como se muestra:

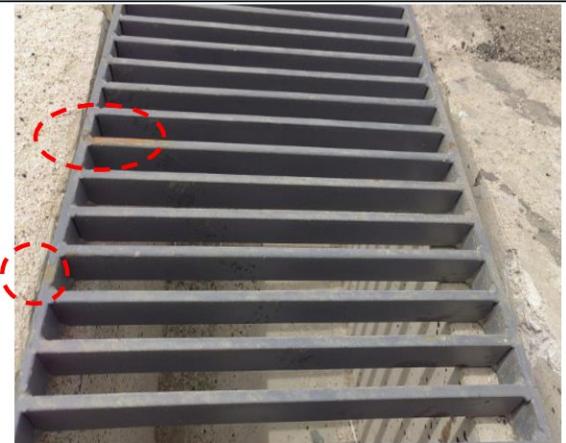
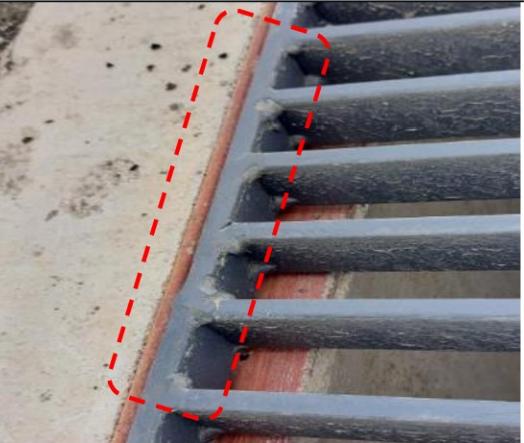
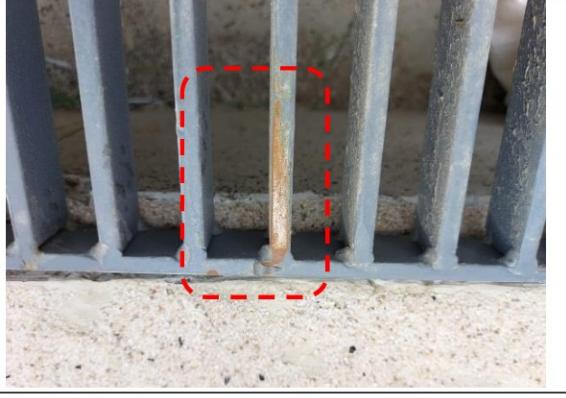
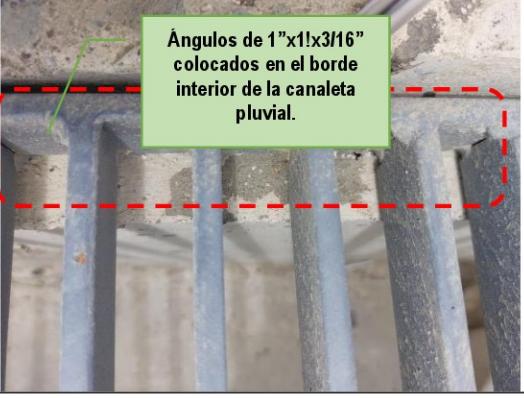
IMÁGENES N <sup>os</sup> 5 Y 6	IMÁGENES N <sup>os</sup> 7 Y 8

**PRESENCIA DE OXIDO Y FALTA DE SOLDADURA DE REJILLA DE FIERRO  
DE LA CANALETA PLUVIAL**

Se observa que las platinas de las rejillas de fierro, presentan óxido en la superficie que tendría pintura anticorrosiva y pintura de esmalte sintético; tal como, lo establece el análisis de precio unitario del expediente técnico	Se observa que las platinas de las rejillas de fierro, no estarían soldadas en la totalidad del perímetro de contacto entre las barras longitudinales y transversales

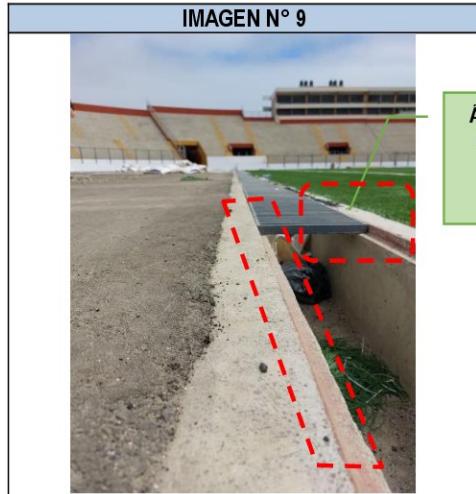
Ángulos de 1"x1"x3/16" colocados en el borde interior de la canaleta pluvial.

Se visualiza en los ángulos colocados del borde interior de la canaleta pluvial presentan óxido en la superficie que tendría pintura de esmalte sintético.

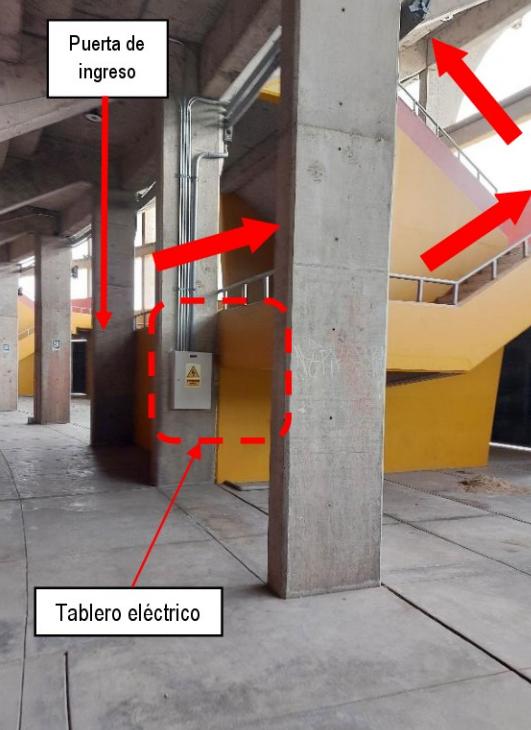
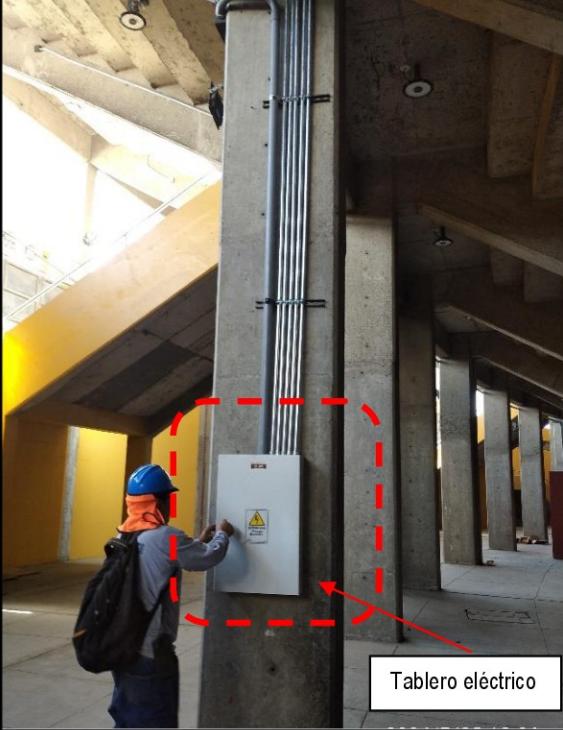
#### IMÁGENES N° 11 Y 12

<p><b>Puerta de ingreso</b></p> <p><b>Tablero eléctrico</b></p>

<p><b>Tablero eléctrico</b></p>
<p><b>Descripción:</b> Se muestra el acceso a las gradas y la ubicación del tablero eléctrico, al cual se puede tener acceso sin mayor dificultad, ya que el tablero se encuentra en una columna del pasadizo.</p>	<p><b>Descripción:</b> Durante la inspección pudo verificar la accesibilidad a los tableros eléctricos, observándose que existía el riesgo de manipulación indebida por parte del público que asistiría al estadio.</p>
