**INFORME DE HITO DE CONTROL  
N° 053-2024-OCI/0344-SCC**

**“EJECUCIÓN DE LA OBRA: MEJORAMIENTO DEL  
SERVICIO DE TRANSITABILIDAD PEATONAL Y VEHICULAR  
EN LA AV. JOSÉ GÁLVEZ DESDE EL JR. DERTEANO  
HASTA LA AV. MALECÓN GRAU DE CHIMBOTE,  
PROVINCIA DE SANTA, DEPARTAMENTO DE ANCASH”**

**HITO DE CONTROL N° 2 – EJECUCIÓN DE OBRA AL MES  
DE JULIO**

**CHIMBOTE, 13 DE AGOSTO DE 2024**

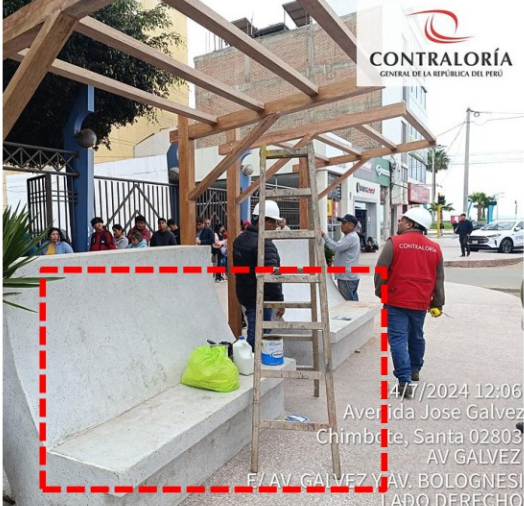
| Imagen n.º 1 | Imagen n.º 2 |
|---|---|
| <p>Se visualiza falta de colocación de terrazo en asiento de bancas (línea discontinua), entre Jr. Francisco Bolognesi y Av. Jose Pardo.</p> | <p>Se visualiza la ejecución de trabajos en altura, para el mantenimiento de semáforos, con andamios de tres (3) cuerpos, donde su apoyo se sujeta sobre adoquines (línea discontinua), entre Jr. Leoncio Prado y Jr. Ladislao Espinar.</p> |

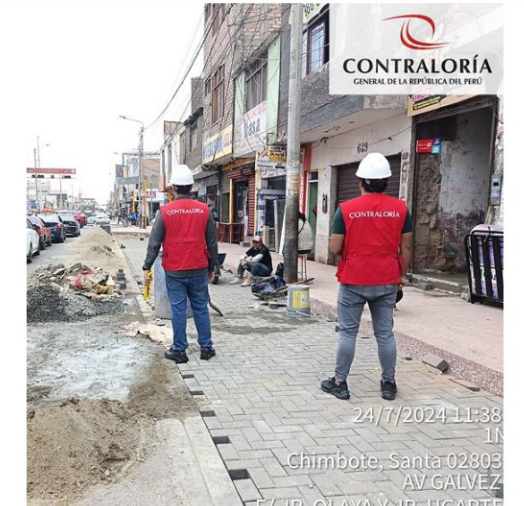
| Imagen n.º 3 | Imagen n.º 4 |
|---|---|
| <p>Se visualiza la colocación de adoquín en estacionamiento (línea discontinua), entre Jr. Alfonso Ugarte y Jr. José Olaya.</p> | <p>Se visualiza la colocación de acabado de terrazo en bancas del lado izquierdo (de este a oeste), entre Jr. Alfonso Ugarte y Jr. José Olaya.</p> |

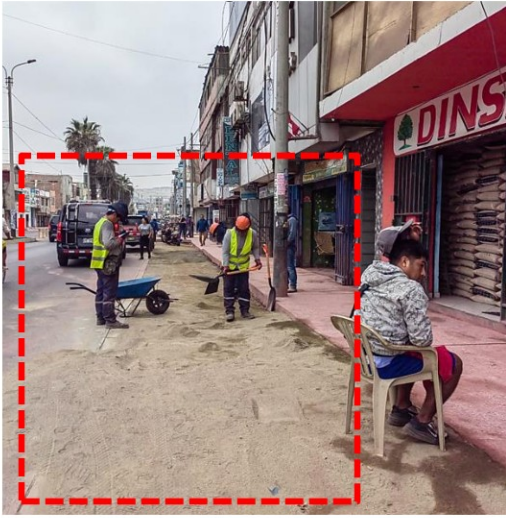
| Imagen n.º 5 | Imagen n.º 6 |
|---|---|
| Se visualiza limpieza en área de estacionamiento, para colocación de cama de apoyo (línea discontinua), entre Jr. Alfonso Ugarte y Jr. José Olaya. | Se visualiza ejecución de trabajos referidos a la colocación de perfil metálico para junta de vereda de terrazo (línea discontinua), entre Jr. Francisco Pizarro y Jr. Inca Garcilaso. |

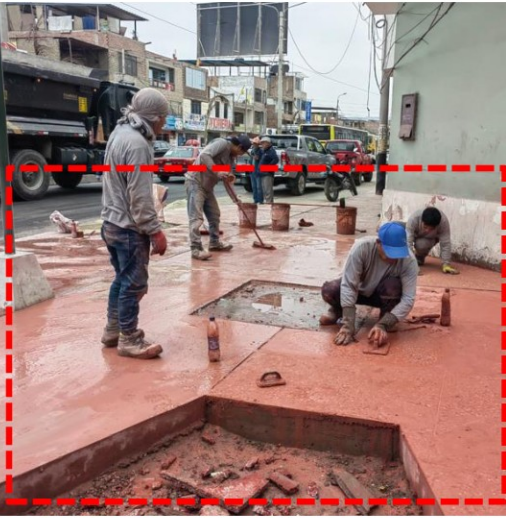
| Imagen n.º 7 | Imagen n.º 8 |
|---|---|
| Se visualiza retrabajos de colocación de terrazo en martillo (actividades de estupo) y falta de ejecución de rampas en martillo (línea discontinua), entre Jr. Inca Garcilaso y Jr. Dionisio Derteano. | Se visualiza retrabajos de colocación de terrazo en martillo (actividades de estupo) y falta de ejecución de rampas en martillo (línea discontinua), entre Jr. Inca Garcilaso y Jr. Dionisio Derteano. |

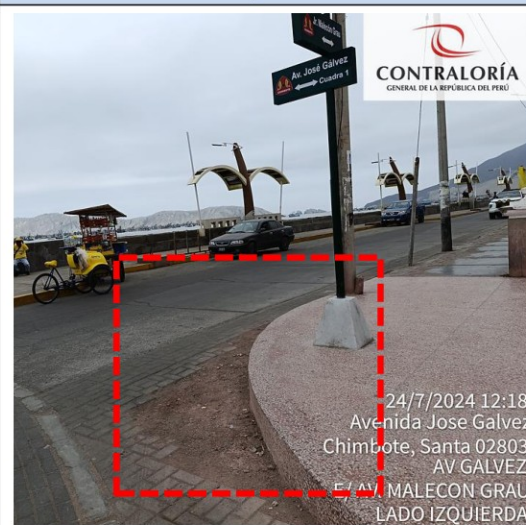
Imagen n.º 9

Se visualiza falta de reposición de adoquín en borde de martillo de terrazo y calzada existente (línea discontinua).

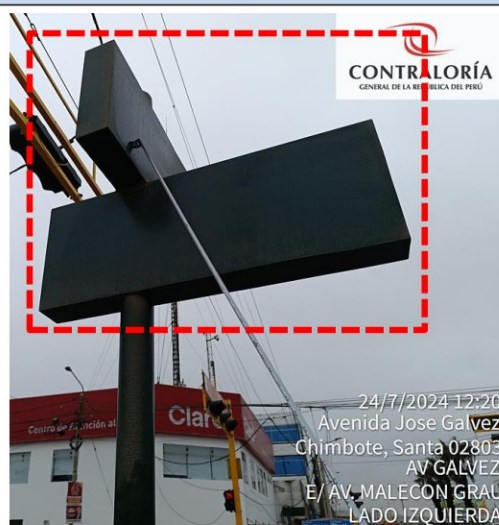
Imagen n.º 10

Se visualiza falta de colocación de señalización (nombre de calles) en postes metálicos (línea discontinua).

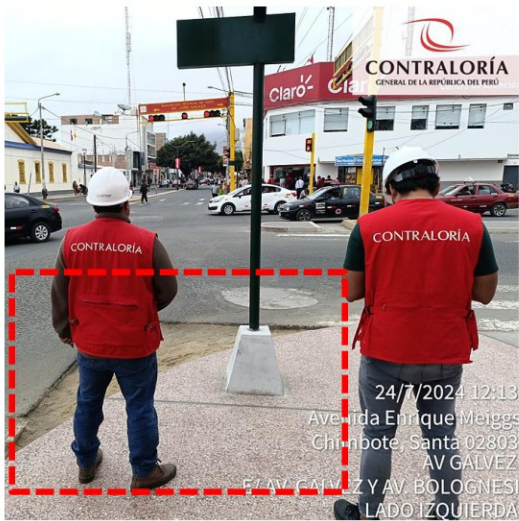
| Imagen n.º 11 | Imagen n.º 12 |
|---|---|
| <p>Se visualiza falta de reposición de asfalto en borde de martillo de terrazo y calzada existente (línea discontinua).</p> | <p>Se visualiza falta de colocación de junta asfáltica en intersección de sardinel de area verde y pisos (línea discontinua).</p> |

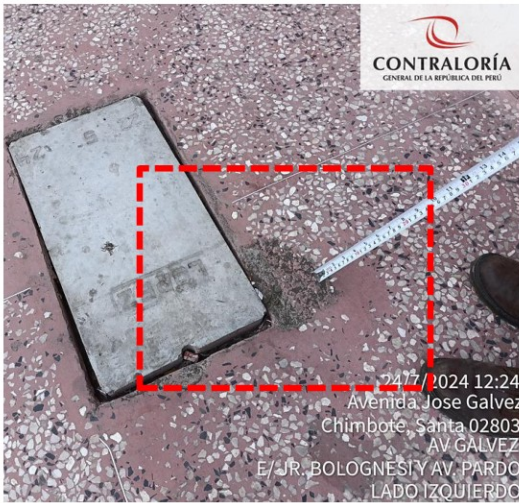
| Imagen n.º 13 |

| Imagen n.º 13 |
|---|
| <p>Se visualiza irregularidades la superficie de vereda de terrazo próximo a caja de desagüe (línea discontinua).</p> |

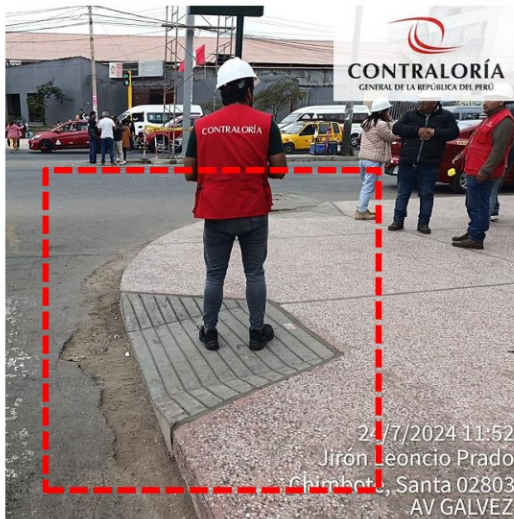
| Imagen n.º 14 | Imagen n.º 15 |
|---|---|
| Se visualiza falta de reposición de asfalto en borde de martillo de terrazo y calzada existente (línea discontinua). | Se visualiza falta de reposición de adoquin en borde de vereda de terrazo y vereda de adoquin existente (línea discontinua). |

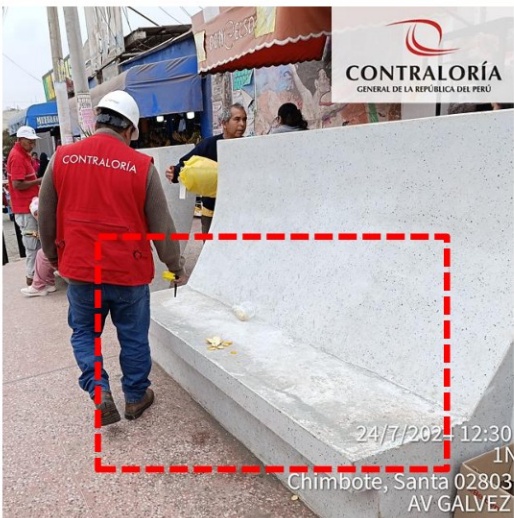
| Imagen n.º 16 | Imagen n.º 17 |
|---|---|
| Se visualiza falta de colocación de terrazo en asiento de bancas (línea discontinua). | Se visualiza colocación de terrazo en bancas con un espesor de 1.4 cm aproximadamente (línea discontinua). |

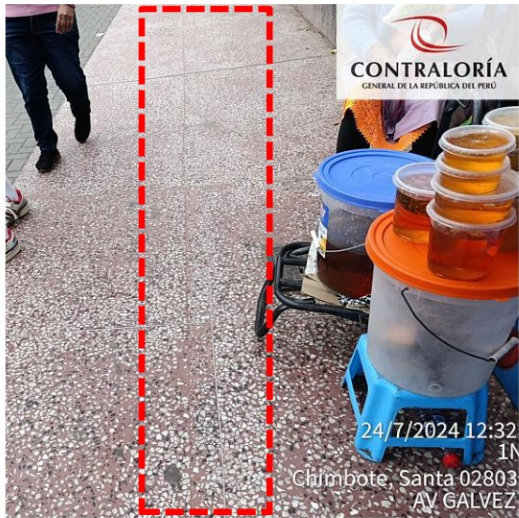
| Imagen n.º 18 | Imagen n.º 19 |
|---|---|
| Se visualiza trazo en vereda de terrazo, paralelo a perfil metálico (línea discontinua). | Se visualiza falta de corte entre empalme de vereda de terrazo y semaforo existente (línea discontinua). |

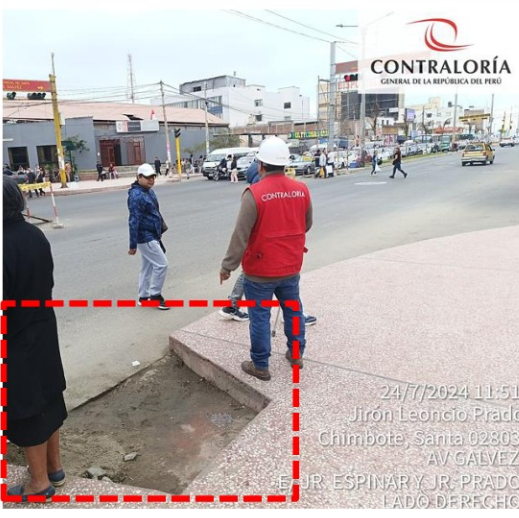
| Imagen n.º 20 | Imagen n.º 21 |
|---|---|
| Se visualiza falta de ejecución de rampas (línea discontinua). | Se visualiza falta de colocación de terrazo en asiento de bancas (línea discontinua). |

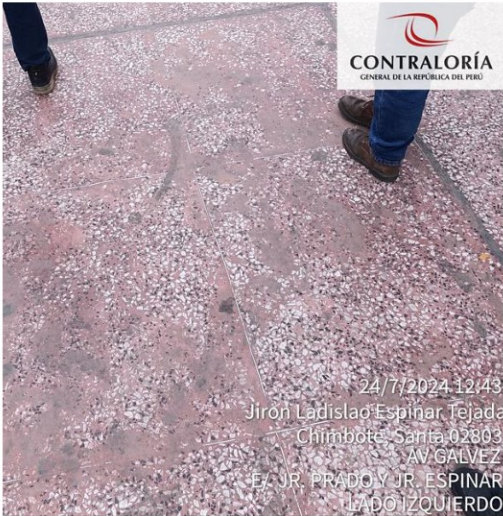
| Imagen n.º 22 | Imagen n.º 23 |
|---|---|
| Se visualiza falta de pulido en veredas de de terrazo (línea discontinua). | Se visualiza irregularidad en el alineamiento vertical entre vereda de terrazo y vereda de concreto (línea discontinua). |

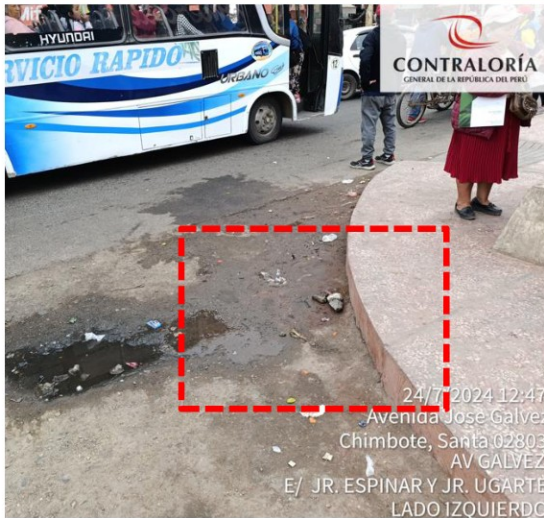
| Imagen n.º 24 |

| Imagen n.º 24 |
|---|
| Se visualiza falta de reposición de asfalto en borde de martillo de terrazo y calzada existente (línea discontinua). |

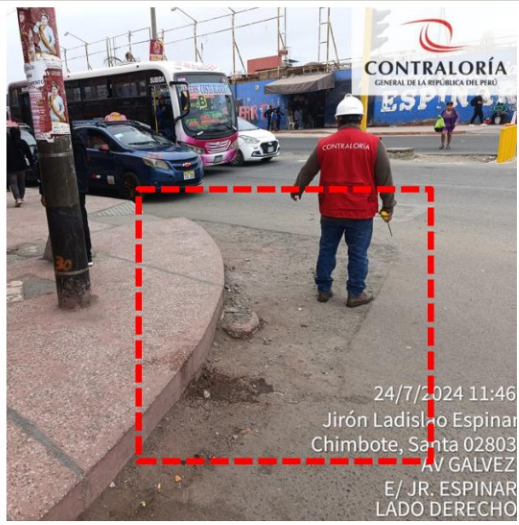
| Imagen n.º 25 | Imagen n.º 26 |
|---|---|
| Se visualiza falta de reposición de asfalto en borde de martillo de terrazo y calzada existente (línea discontinua). | Se visualiza falta de ejecución de rampas (línea discontinua). |

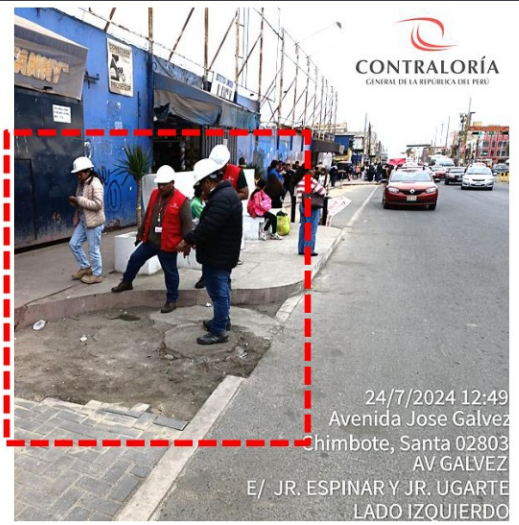
| Imagen n.º 27 | Imagen n.º 28 |
|---|---|
| Se visualiza falta de colocación de piso de adoquin (línea discontinua). | Se visualiza falta de pulido en veredas de de terrazo |

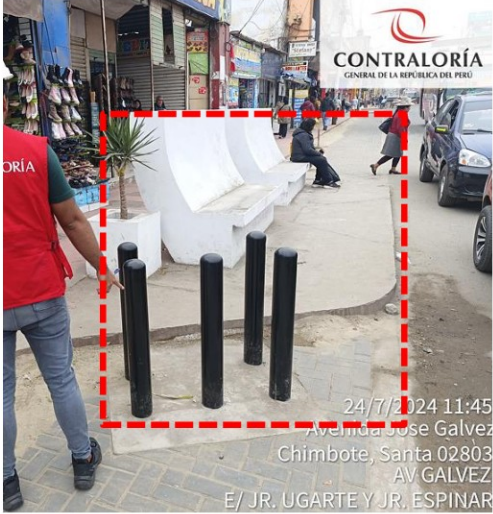
| Imagen n.º 29 | Imagen n.º 30 |
|---|---|
| Se visualiza falta de colocación de terrazo en asiento de bancas y colocación de postes metálicos (línea discontinua). | Se visualiza colocación de terrazo en bancas con un espesor de 1.3 cm aproximadamente |

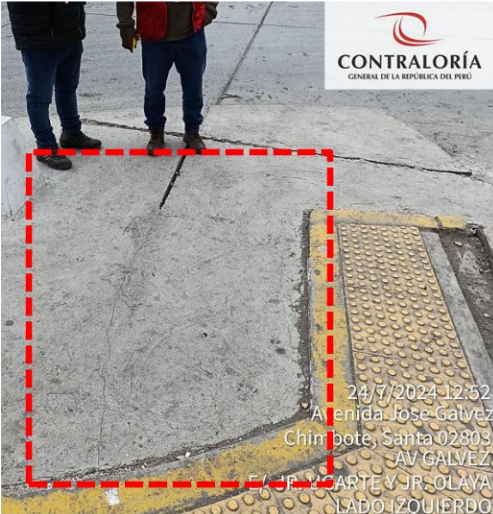
| Imagen n.º 31 | Imagen n.º 32 |
|---|---|
| Se visualiza falta de colocación de acabado de terrazo en vereda, discontinuidad y fisuras en junta de dilación (línea discontinua). | Se visualiza falta de colocación de acabado de terrazo en vereda (línea discontinua). |

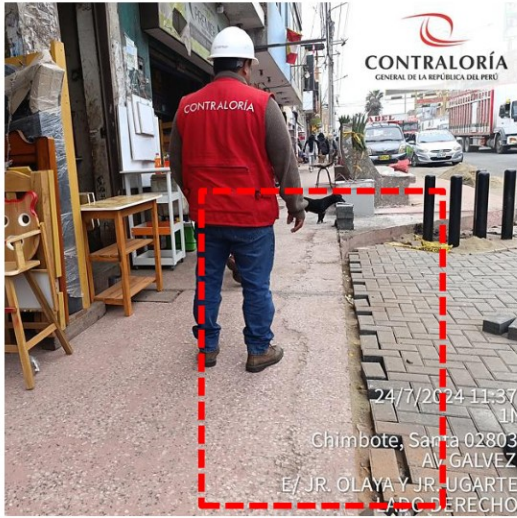
| Imagen n.º 33 | Imagen n.º 34 |
|---|---|
| <p>Se visualiza segregación de material de acabado de terrazo en borde de vereda, en un tramo de 5.10 m aprox. (línea discontinua).</p> | <p>Se visualiza la falta de colocación de acabado de terrazo en bancas del lado derecho (de este a oeste)</p> |

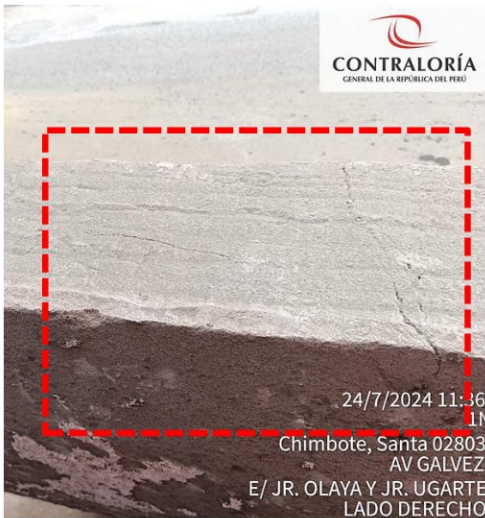
| Imagen n.º 35 | Imagen n.º 36 |
|---|---|
| <p>Se visualiza fisuras longitudinales y transversales en bancas del lado derecho derecho (de este a oeste) (línea discontinua).</p> | <p>Se visualiza la acumulación de montículos de residuos de adoquín en piso de adoquín (línea discontinua).</p> |

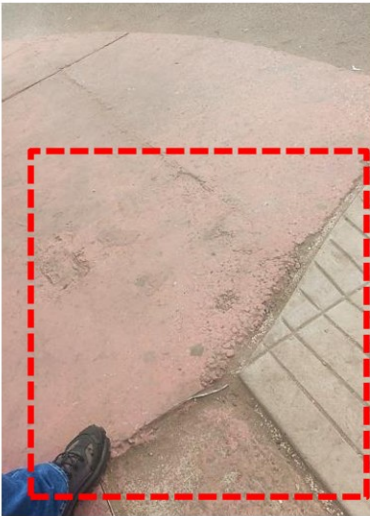
| Imagen n.º 37 | Imagen n.º 38 |
|---|---|
| <p>Se visualiza falta de colocación de acabado de terrazo en vereda, discontinuidad y fisuras en junta de dilacion (línea discontinua).</p> | <p>Se visualiza acopio de monticulos de material excedente en martillo y calzada (línea discontinua).</p> |

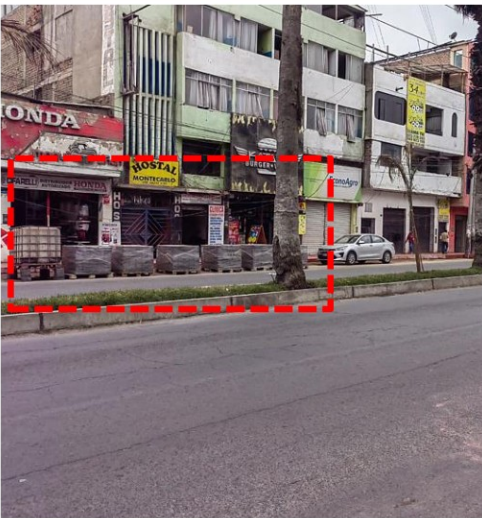
| Imagen n.º 39 |

| Imagen n.º 39 |
|---|
| <p>Se visualiza acopio de bloques de adoquin en area de estacionamiento (línea discontinua).</p> |

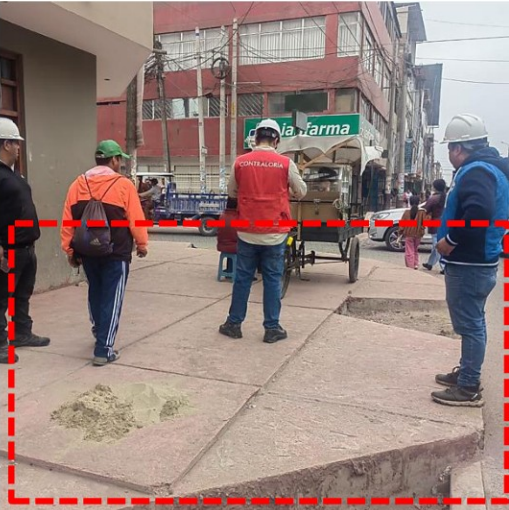
| Imagen n.º 40 | Imagen n.º 41 |
|---|---|
| <p>Se visualiza trabajos de corte de vereda de terrazo en martillo y falta de ejecución de rampas en martillo (línea discontinua).</p> | <p>Se visualiza trabajos de corte parcial de vereda de terrazo (desde el centro hacia el exterior) y falta de pulido en veredas (línea discontinua).</p> |

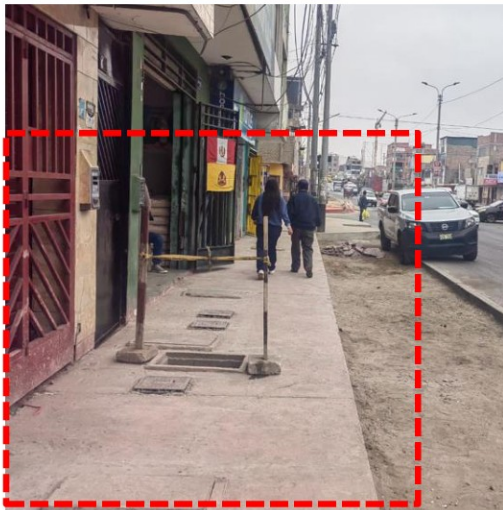
| Imagen n.º 42 |

| Imagen n.º 42 |
|---|
| <p>Se visualiza trabajos de corte parcial de vereda de terrazo (desde el centro hacia el exterior) y falta de pulido en veredas (línea discontinua); así tambien, se visualiza falta de tapas en cajas de desague.</p> |

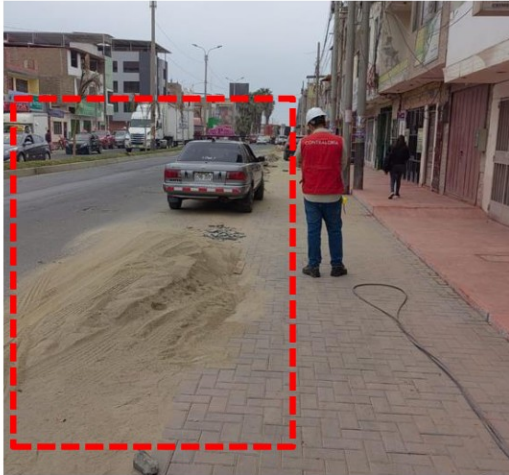
| Imagen n.º 43 | Imagen n.º 44 |
|---|---|
| Se visualiza acopio de montículos de material excedente, arena gruesa, residuos de corte de terrazo en área de estacionamiento y calzada (línea discontinua). | Se visualiza acopio de montículos de material excedente, residuos de corte de terrazo en esquina de Jr. Dearteano y calzada (línea discontinua). |
