**INFORME DE HITO DE CONTROL  
N° 056-2024-OCI/0344-SCC**

**EJECUCIÓN DE LA OBRA: “MEJORAMIENTO Y AMPLIACIÓN  
DE LOS SERVICIOS DE PROTECCIÓN COSTERA CONTRA  
INUNDACIONES Y EROSIONES EN EL PP.JJ. FLORIDA BAJA  
Y PP.JJ. FLORIDA ALTA, DISTRITO DE CHIMBOTE –  
PROVINCIA DE SANTA – DEPARTAMENTO DE ANCASH”,  
CON CÓDIGO ÚNICO DE INVERSIONES N.° 2401121**

**HITO DE CONTROL N° 5 – VALORIZACIÓN DE OBRA N° 6**

**PERÍODO DE EVALUACIÓN DEL HITO DE CONTROL:  
DEL 14 AL 20 DE AGOSTO DE 2024**

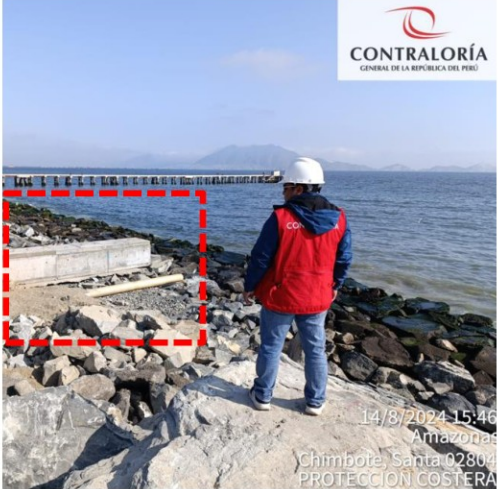
| IMAGEN N.º 1 | IMAGEN N.º 2 |
|---|---|
| <p>Se visualizó la colocación de dren de concreto prefabricado en el Jr. Amazonas (líneas discontinuas).</p> | <p>Se visualizó la colocación de solado para dren de concreto prefabricado en el Jr. Amazonas (líneas discontinuas), el cual no presenta uniformidad en tramo final de dren (flecha sombreada).</p> |

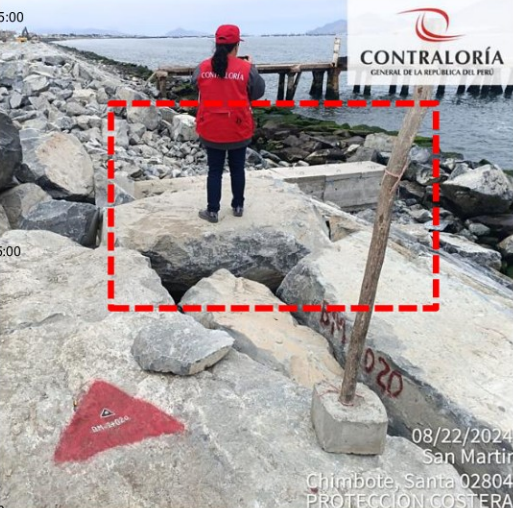
| IMAGEN N.º 3 | IMAGEN N.º 4 |
|---|---|
| <p>Se visualizó la colocación de dren de concreto prefabricado en el Jr. San Martín (líneas discontinuas).</p> | <p>Se visualizó la ausencia de solado para dren de concreto prefabricado en el Jr. San Martín (líneas discontinuas).</p> |

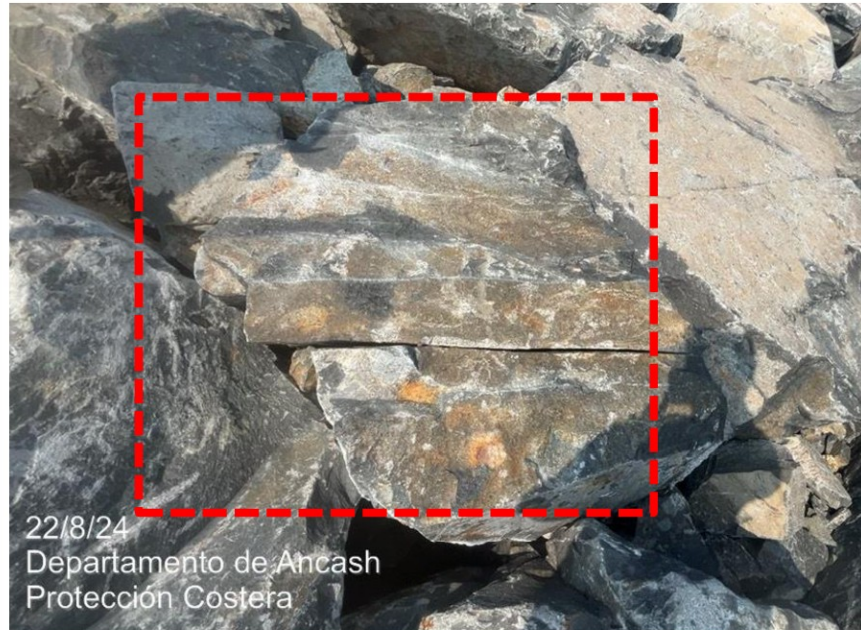
IMAGEN N.º 5

Se visualizo la colocación de roca fracturada (líneas discontinuas), en zona de blindaje en progresiva 1+370.

De las imágenes anteriores se pudo identificar que la Contratista viene ejecutando partidas relacionadas al acarreo y colocación de roca en coronación y blindaje, donde se identificó la presencia de fracturas en rocas, vacíos entre rocas y tamaño menor a lo establecido en las especificaciones técnicas del expediente técnico aprobado<sup>21</sup> por la Entidad.

En ese sentido, para la ejecución de las partidas que conforman el proyecto se tiene en cuenta las Generalidades de las especificaciones técnicas, donde en el ítem de roca a emplearse señala que: "(...) Las rocas preparadas serán colocadas en los taludes y uñas de enrocado siguiendo las dimensiones geométricas, indicados en los planos respectivos. (...) La roca de blindaje será de Grado "C" y tendrá prismoide y angular. La dimensión máxima de una roca cualquiera no será superior a 2.5 veces la dimensión mínima. Las rocas que se fracturen al sufrir impactos serán rechazadas. (...)".

Así también, las fracturas y el tamaño reducido de rocas podrían provocar una inadecuada eficiencia del enrocado para disipar la energía de las olas, lo cual está directamente relacionado con la densidad y el trabajo de las rocas en la zona de blindaje; además, los vacíos y espaciamientos generados por el uso de piedras de menor tamaño podría afectar en la disminución de la masa efectiva de la estructura, lo que afectaría su capacidad para absorber la energía incidente de las olas, incrementando la vulnerabilidad de la costa frente a la erosión y los impactos mecánicos; por ende, no se estaría cumpliendo con la correcta ejecución técnica de la obra, según lo detallado en las especificaciones técnicas del expediente técnico y normativa vigente.

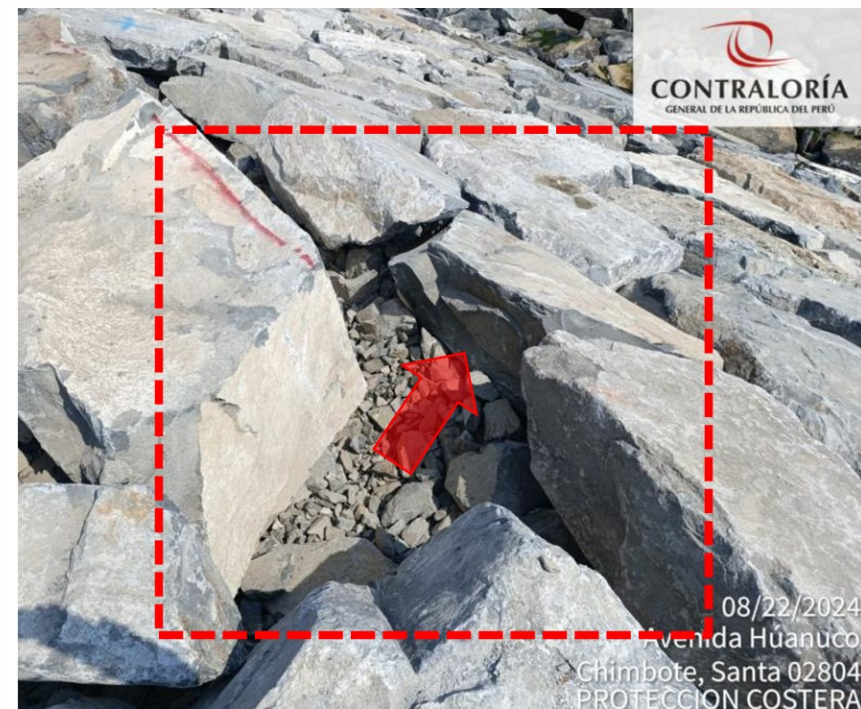
IMAGEN N.º 6

Se visualizo la colocación de roca con tamaño menor a lo especificado (flecha roja), así también, se visualizó la presencia de vacíos entre rocas (líneas discontinuas), en zona de blindaje en progresiva 1+260.

de blindaje será de Grado "C" y tendrá forma prismoidal y angular. La dimensión máxima de una roca cualquiera no será superior a 2.5 veces la dimensión mínima. Las rocas que se fracturen al sufrir impactos serán rechazadas. La roca para el núcleo y/o blindaje y corona de enrocado será de Grado "C", constituida por roca uniformemente clasificada entre 2500 kg y 4000 kg. Podrá contener finos de roca machacada de menos de 0.5 kg en volumen no superior al 5% por peso, pero no comprenderá material de recubrimiento de cantera ni ningún material arcilloso, orgánico u otro de tipo nocivo. Las rocas deben ser bien asentadas para evitar su deslizamiento o rodadura por el impacto de las olas. Deberán de ser acomodadas de tal manera, que se reduzcan en su mayor porcentaje los espacios vacíos entre ellas. Los espacios o vacíos deberán de ser cuñados con piedras pequeñas del tipo B, con el propósito de obtener una mejor trabe. (...).

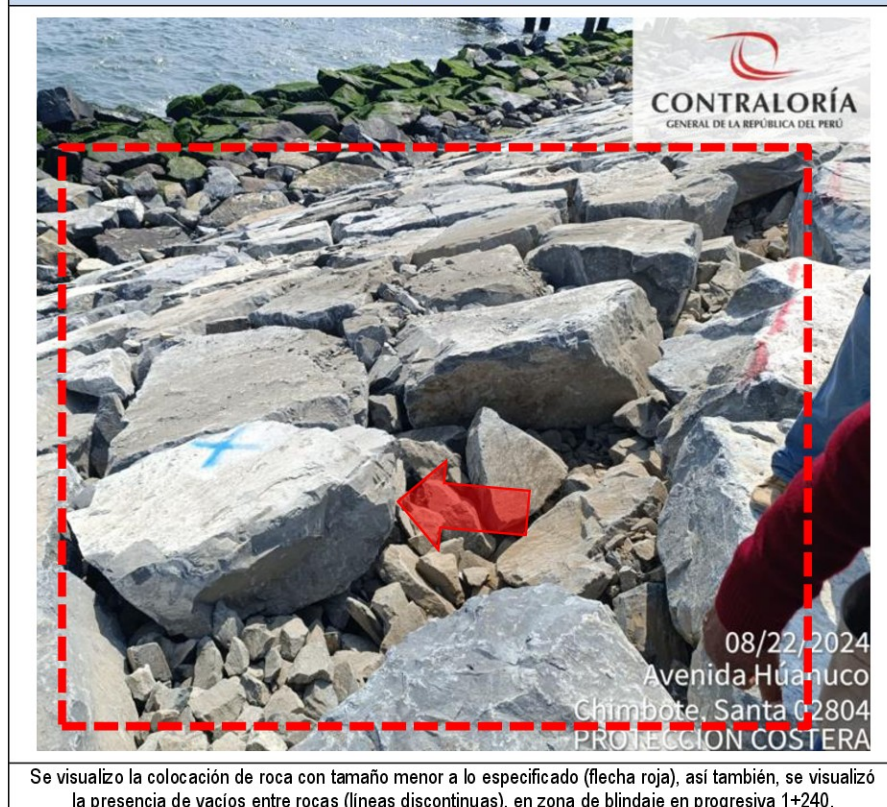
IMAGEN N.º 7

Se visualizó la colocación de roca con tamaño menor a lo especificado (flecha roja), así también, se visualizó la presencia de vacíos entre rocas (líneas discontinuas), en zona de blindaje en progresiva 1+240.
