**INFORME DE VISITA DE CONTROL  
Nº 057-2024-OCI/0344-SVC**

**EJECUCIÓN DE LA OBRA: SALDO DE OBRA N.º 2 DEL  
PROYECTO “CREACIÓN DE LA CICLOVÍA EN LA BERMA  
CENTRAL DE LA AVENIDA PARDO TRAMO AV.  
GUILLERMO MOORE HASTA AV. LOS PESCADORES,  
DISTRITO DE CHIMBOTE, PROVINCIA DE SANTA,  
DEPARTAMENTO DE ANCASH” – I ETAPA**

**PERÍODO DE EVALUACIÓN:  
DEL 16 AL 22 DE AGOSTO DE 2024**

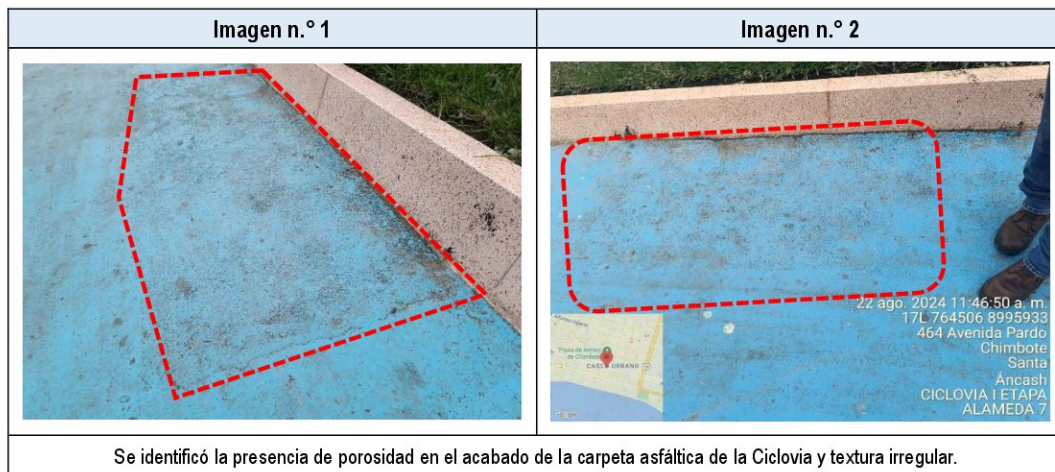
Durante la inspección física, se identificó que la carpeta asfáltica de la ciclovía en la alameda 7 (Entre Jr. Enrique Palacios y Jr. Manuel Villavicencio) presenta un paño con una superficie de textura irregular, tal como se detalla a continuación:

- Con respecto a la ejecución de la partida 07.05. Carpeta asfáltica en caliente E=4cm, en la descripción de la especificación técnica del expediente técnico, señala: "(...) Una vez efectuada la compactación final, la textura de la superficie terminada será controlada nuevamente, y se procederá a eliminar toda irregularidad comprobada, que exceda los límites. También se eliminarán zonas con textura, compactación y composición defectuosas y se corregirán dichos defectos conforme a las disposiciones del inspector, que pueden incluir la remoción y sustitución de las zonas cuestionadas. (...) Durante la ejecución de los trabajos, el Supervisor o Inspector efectuara los siguientes controles principales: Realizar las medidas necesarias para determinar espesores, levantar perfiles, medir la textura superficial y comprobar la uniformidad de la superficie (...)".

La variación de la superficie entre dos contactos de la plantilla o de la regla, no podrá exceder 3mm. De ser mayor las deformaciones, se evitarán colocando mezcla fina e inmediatamente compactada, siempre que no deteriore el aspecto estético de la vía.

También se eliminarán zonas con textura, compactación y composición defectuosas y se corregirán dichos defectos conforme a las disposiciones del inspector, que pueden incluir la remoción y sustitución de las zonas cuestionadas.

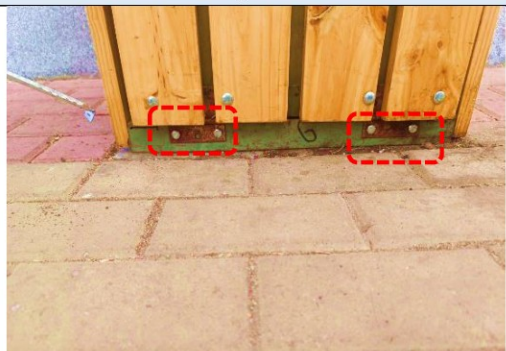
| Imagen n.º 3 | Imagen n.º 4 |

Durante la inspección física, se identificó que las bisagras del botadero de basura en las alamedas n.°s 5, 6, 9 y 10 se encuentran oxidadas, así mismo, se advierte que el cajón interior se encuentra cubierto con pintura base y dicha pintura se está desprendiendo; por otra parte, el adoquín donde apoya el botadero de basura no se encuentra sellado, lo dicho se detalla a continuación:

| Imagen n.º 3 | Imagen n.º 4 |
|---|---|
| Se identificó la presencia de óxido en bisagras de botadero de basura. (Alameda 6) | Se identificó la presencia de óxido en bisagras de botadero de basura. (Alameda 5) |

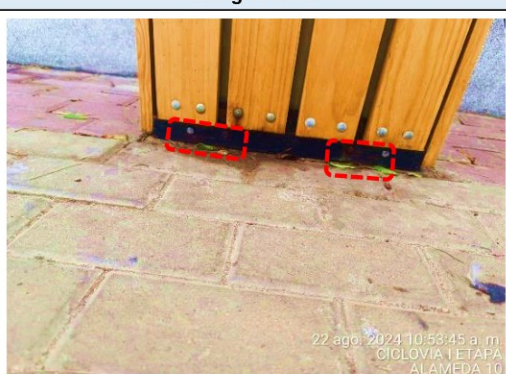
| Imagen n.º 5 | Imagen n.º 6 |

| Imagen n.º 5 | Imagen n.º 6 |
|---|---|
| Se identificó la presencia de óxido en bisagras de botadero de basura. (Alameda 10) | Se identificó la presencia de óxido en bisagras de botadero de basura. (Alameda 9) |

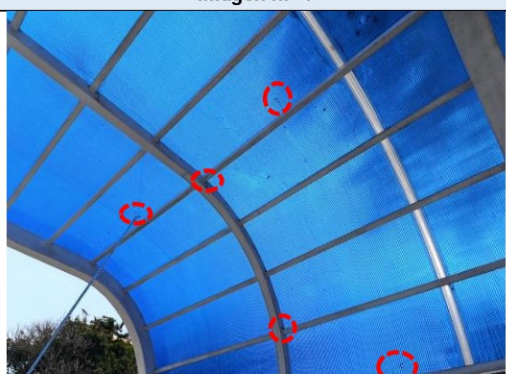
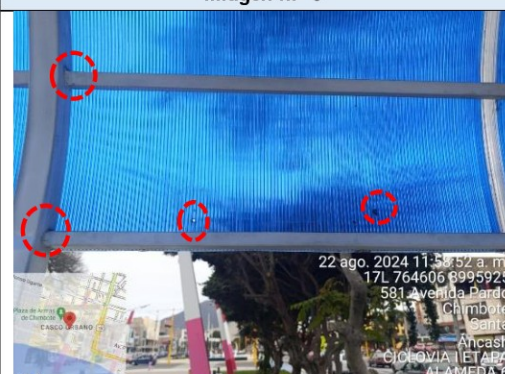
| Imagen n.º 7 | Imagen n.º 8 |

Durante la inspección física, en las alamedas n.ºs 4, 6, 8, 10, se identificó en el cicloparqueadero que el policarbonato en la alameda 6 presenta orificios en el techo; además, las uniones entre los tubos cuadrados no se encuentran soldados en todo el perímetro de la superficie de contacto; por otra parte, no se observa la colocación de plancha de anclaje en rack para anillo de protección; el cual, de acuerdo a la plano Detalle de cicloparqueadero-Lámina D-02 es fijo, tal como se detalla a continuación:

| Imagen n.º 7 | Imagen n.º 8 |
|---|---|
| Se identificó la presencia de orificios en el techo del policarbonato de la alameda 6; además, las uniones de los tubos cuadrados no se encuentran soldados en todo el perímetro de la superficie de contacto | |

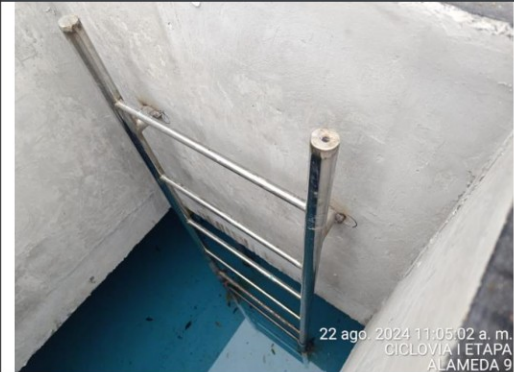
| Imagen n.º 15 | Imagen n.º 16 |

| Imagen n.º 15 | Imagen n.º 16 |
|---|---|
| Se identificó que las platinas de la rejilla de la cisterna no se encuentra soldadas en toda su longitud con el marco de la misma | Se observa que la escalera de gato no se encuentra anclada de tal manera de quedar empotrada con la pared de la cisterna |
