**INFORME DE HITO DE CONTROL  
N° 062-2024-OCI/0344-SCC**

**EJECUCIÓN DE LA OBRA “MEJORAMIENTO DEL SERVICIO  
DE TRANSITABILIDAD PEATONAL Y VEHICULAR EN EL  
A.H. LOS ÁNGELES DEL DISTRITO DE NUEVO CHIMBOTE,  
PROVINCIA DEL SANTA, DEPARTAMENTO DE ÁNCASH”**

**HITO DE CONTROL N° 2 – PLIEGO DE OBSERVACIONES  
DE OBRA**

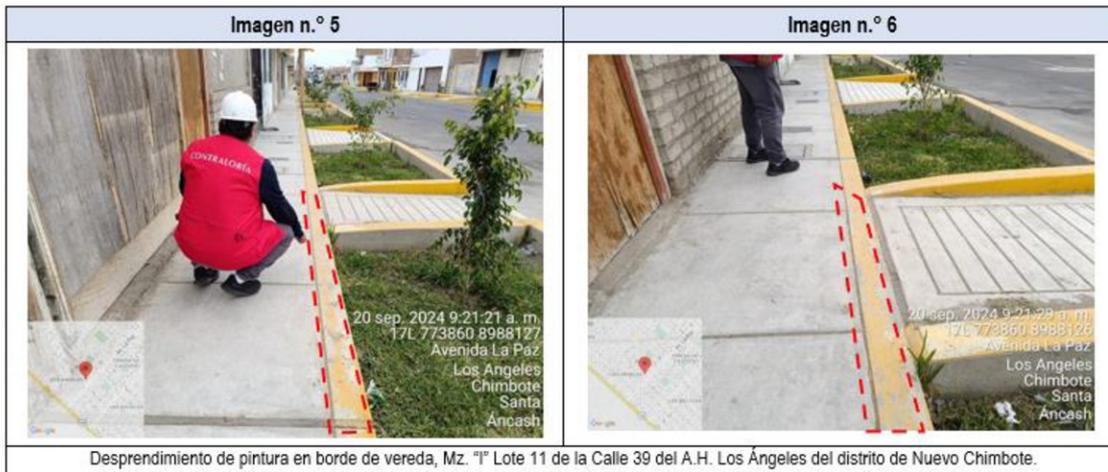
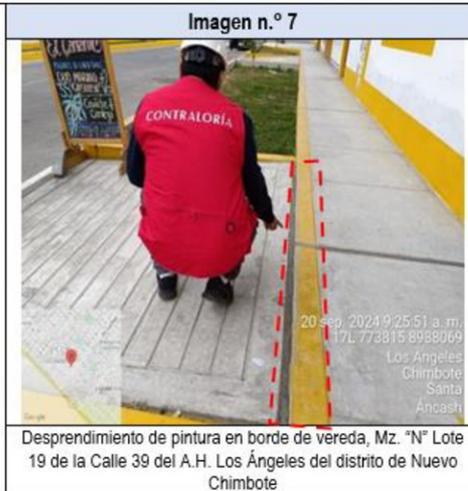
**FISURAS EN VEREDAS Y RAMPAS VEHICULARES, Y DESPRENDIMIENTO DE LA PINTURA EN BORDE DE VEREDA Y SARDINELES**

<p><b>Imagen n.º 1</b></p> <p>20 sep. 2024 9:06:59 a. m. 17L 773572 8988120 Los Angeles Nuevo Chimbote Santa Ana Ancash</p>	<p><b>Imagen n.º 2</b></p> <p>20 sep. 2024 9:08:02 a. m. 17L 773572 8988120 Los Angeles Nuevo Chimbote Santa Ana Ancash</p>
<p>Presencia de fisuras en rampa de acceso vehicular en la Mz. "L" Lote 23 de la Calle 26 del A.H. Los Ángeles del distrito de Nuevo Chimbote</p>	<p>Presencia de fisuras en rampa de acceso vehicular en la Mz. "M" Lote 9 de la calle 38 del A.H. Los Ángeles del distrito de Nuevo Chimbote</p>
<p><b>Imagen n.º 3</b></p> <p>20 sep. 2024 9:17:43 a. m. 17L 773872 8988183 Vista Alegre Nuevo Chimbote Santa Ana Ancash</p>	<p><b>Imagen n.º 4</b></p> <p>20 sep. 2024 9:19:24 a. m. 17L 773872 8988183 Avenida La Paz Los Angeles Nuevo Chimbote Santa Ana Ancash</p>
<p>Presencia de fisuras en rampa de acceso vehicular en la Mz. "H" Lote 20 de la Calle Las Américas del A.H. Los Angeles del distrito de Nuevo Chimbote</p>	<p>En la intersección de la Calle 22 con la Av. Las Américas del A.H. Los Angeles del distrito de Nuevo Chimbote, se observa deficiencias en el acabado de borde de concreto en las esquinas del martillo y rampa.</p>

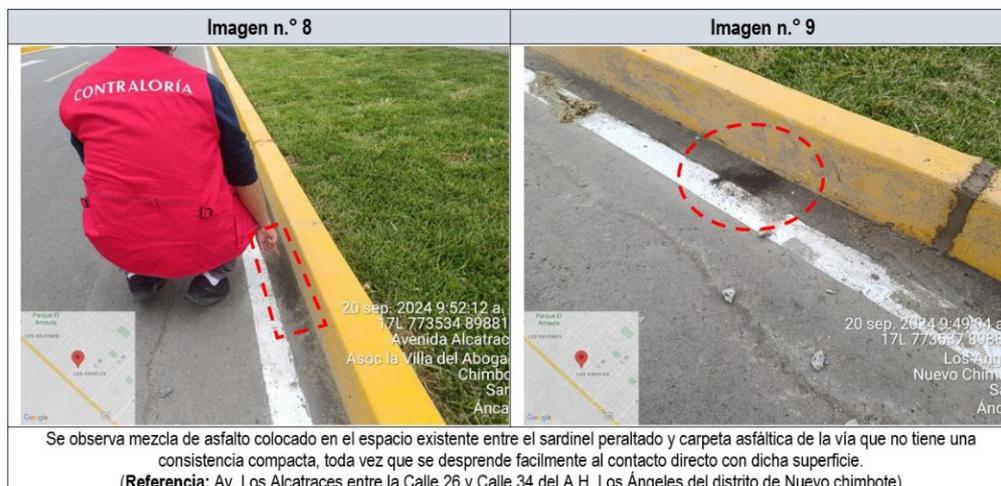
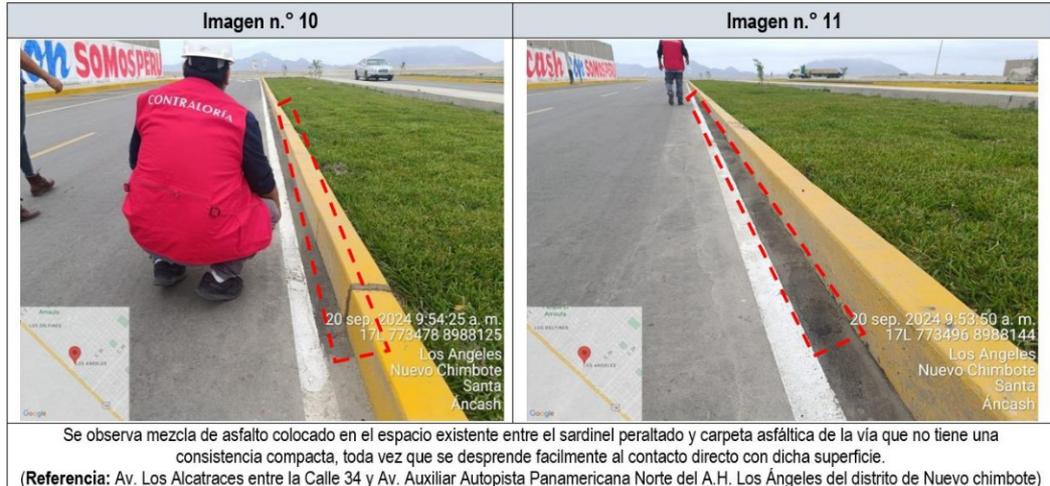
**DESPRENDIMIENTO DE MEZCLA DE ASFALTO**

De otra parte, durante la inspección del 20 de setiembre de 2024, se observó que la mezcla de asfalto colocado en la sección existente entre la carpeta de la vía y el sardinel peraltado de la berma central de la Av. Alcatraces<sup>8</sup>, no es una mezcla compacta toda vez que se desprende con facilidad al contacto directo con dicha superficie, tal como se muestra a continuación:

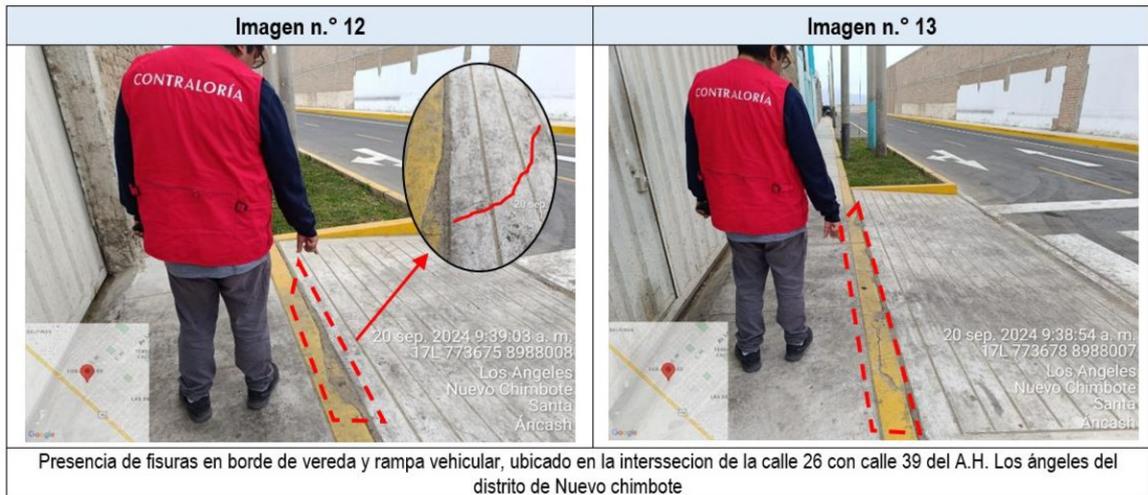
### PRESENCIA DE FISURAS EN BORDE DE VEREDA Y RAMPA VEHICULAR

No obstante lo indicado, durante las dos (2) inspecciones realizadas por la comisión de control los días 12 y 20 de setiembre de 2024, se pudo advertir que la observación n.º 5 (**Ver Cuadro n.º 8**) del **“Acta de pliego de observaciones”**, aún no ha sido subsanada por el Contratista, tal como se observa a continuación:

De los hechos señalados, se advierte deficiencias en el proceso constructivo de las partidas rampas vehiculares de concreto y pintura en veredas y sardineles que podría afectar su durabilidad y vida útil de la obra, incumpliendo el artículo 9° de la norma técnica GE.030 que establece:

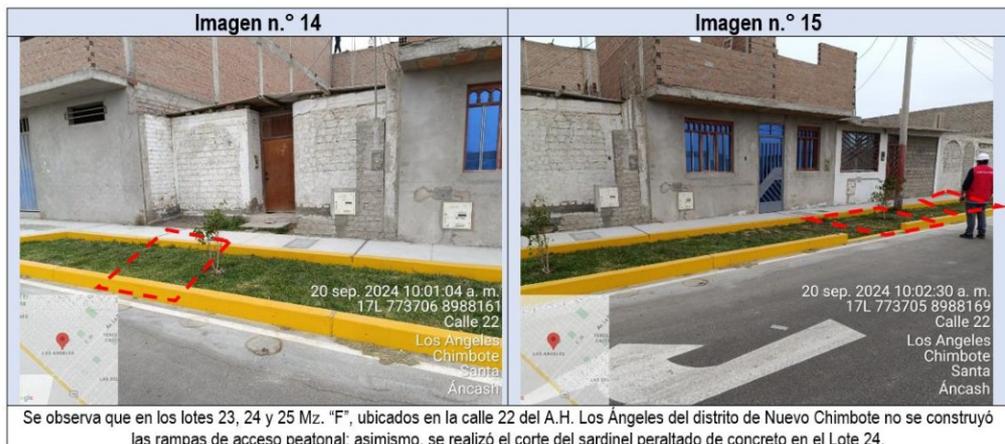
**2. LA ENTIDAD NO CAUTELA QUE SE PUEDE RECIBIR LA OBRA SIN LA EJECUCIÓN DE LA TOTALIDAD DE RAMPAS PEATONALES PROYECTADAS EN LAS MANZANAS "F" Y "G" DE LA CALLE 22, CONFORME A LO ESTABLECIDO EN LOS PLANOS DEL EXPEDIENTE TÉCNICO, TODA VEZ QUE EN EL PLIEGO DE OBSERVACIONES NO SE MENCIONA ELLO, LO CUAL PODRÍA GENERAR DEFICIENCIAS EN SU FUNCIONALIDAD, AFECTANDO LA TRANSITABILIDAD DE PERSONAS CON MOVILIDAD REDUCIDA, ASÍ COMO PODRÍA GENERAR EVENTUALES INCUMPLIMIENTOS CONTRACTUALES**

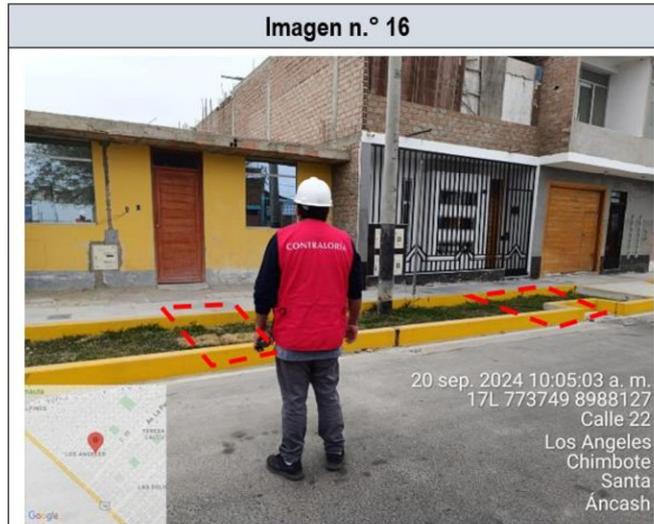
Se observa que en los lotes 23 y 24 Mz. "G", ubicados en la calle 22 del A.H. Los Ángeles del distrito de Nuevo Chimbote no se construyó las rampas de acceso peatonal
