INFORME DE HITO DE CONTROL N° 071-2024-OCI/0344-SCC

EJECUCIÓN DE LA OBRA: "MEJORAMIENTO DEL SERVICIO DE TRANSITABILIDAD VEHICULAR Y PEATONAL EN LA AV. PACÍFICO (TRAMO ENTRE AV. PELICANO Y AV. CENTRAL) DEL DISTRITO DE NUEVO CHIMBOTE - PROVINCIA DE SANTA - DEPARTAMENTO DE ANCASH" – II ETAPA CON CUI N° 2491372

HITO DE CONTROL N° 1 – INICIO DEL PLAZO DE EJECUCIÓN DE OBRA

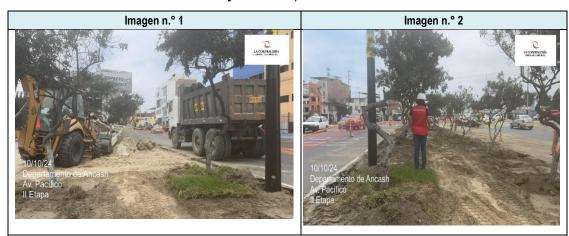
Imagen n.° 1 y 2
Eliminación de material excedente producto de demolición en Av. Pacífico (entre Av. Pelícanos y Av. Central)

En las inspecciones físicas efectuadas el 3 y 10 de octubre de 2024, se constató que la empresa Contratista inició la demolición de las estructuras existentes en la berma central (veredas, sardineles, rampas, carpeta asfáltica, entre otros) de la avenida Pacífico y la eliminación de los residuos y materiales provenientes de dicho trabajo, siendo que, hasta el 10 de octubre de 2024, se constató que efectuaron la demolición desde el tramo Av. Pelícanos hasta Av. Central, así como, la eliminación de lo generado, desde el tramo Av. Pelícanos hasta avenida Anchoveta, tal como se aprecia en las siguientes imágenes:

Se visualiza trabajos de eliminación de material excedente proveniente de demolición con retroexcavadora y volquete en intersección de Av. Pacífico y Av. Anchoveta.

Por lo expuesto, se concluye que, la eliminación de residuos provenientes de la demolición de las estructuras de la berma central de la avenida Pacífico, han sido ejecutados sin contar con autorización para la ejecución de mayores metrados o pronunciamiento definitivo, habiéndose elevado la consulta para absolución de la Entidad y estando pendiente de respuesta, aunado a ello, no se cuenta con documentación del control de las cantidades generadas ni autorización del lugar de disposición final; hechos que no permitirían identificar las cantidades realmente ejecutadas, así como las partidas involucradas ni el pago por las mismas.
