**INFORME DE HITO DE CONTROL
N° 020-2024-OCI/0349-SCC**

**EJECUCIÓN DE LA OBRA: “MEJORAMIENTO Y
AMPLIACIÓN DEL SERVICIO DE AGUA POTABLE Y
CREACIÓN DEL SISTEMA DE SANEAMIENTO BÁSICO EN
EL CENTRO POBLADO DE CHOCCECANCHA DEL
DISTRITO DE SAN JERÓNIMO – PROVINCIA DE
ANDAHUAYLAS DEPARTAMENTO DE APURÍMAC**

HITO DE CONTROL N° 02–LIQUIDACIÓN DE OBRA

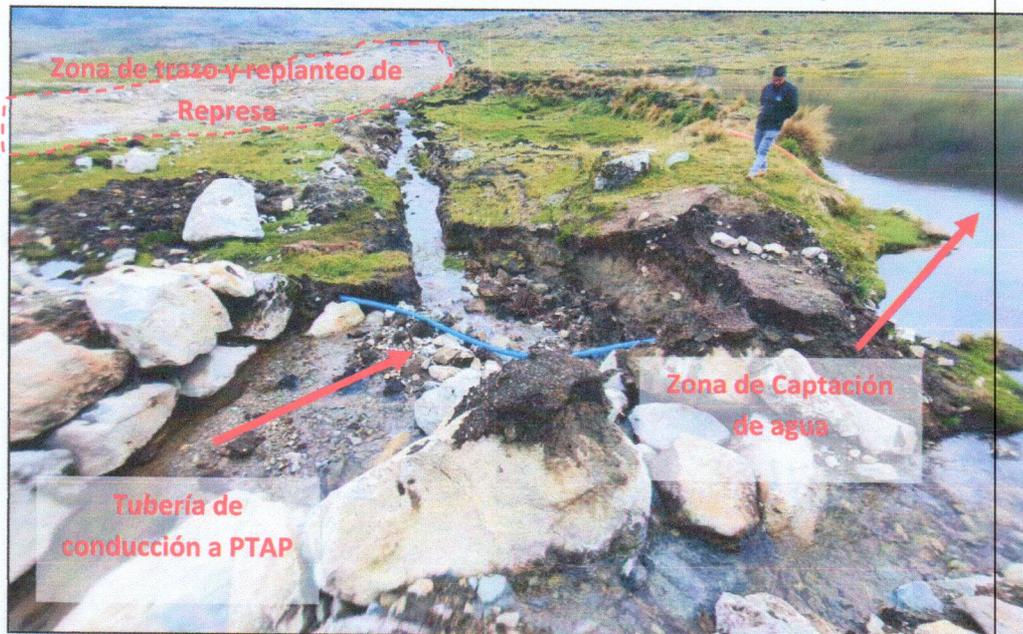
Imagen N°02

1. EN EL ÁREA CORRESPONDIENTE A LA CAPTACIÓN DE AGUA, SE VIENE EJECUTANDO LA CONSTRUCCIÓN DE UNA REPRESA CORRESPONDIENTE AL PROYECTO DE MEJORAMIENTO DE SERVICIO DE AGUA PARA RIEGO (PARCCO CHINQUILLAY), POR LO CUAL EL SERVICIO DE AGUA SE VERÍA INTERRUMPIDO; GENERANDO EL RIESGO QUE AFECTE EL CORRECTO FUNCIONAMIENTO DEL SERVICIO.

La comisión de control conjuntamente con el representante de la Municipalidad Distrital de San Jerónimo y representante de parte de la supervisión, realizó la visita de inspección a obra, de la cual se tiene la suscripción del ACTA DE INSPECCIÓN FÍSICA N° 001-2024-OCI/0349-MPA de 21 de marzo de 2024, en la mencionada visita se pudo evidenciar de la inspección en la zona principal de captación de agua, se encontraban realizando trabajos de trazo y replanteo de la Represa correspondiente del proyecto "Mejoramiento y ampliación del servicio de agua de riego en las comunidades de Chullcuisa, Santa Rosa, Cupisa, Champacocha, Ancatira, Choccecancha y Argama Alta, distrito de San Jerónimo y Pacucha, provincia de Andahuaylas, región Apurímac", por lo cual, cuando se inicie con los cortes y excavaciones, así como los procesos constructivos posteriores para la infraestructura de la represa, se interrumpirá inevitablemente la captación de agua y el servicio de dotación de agua potable; el detalle de la ubicación de la captación y el trazo del proyecto mencionado se muestran a continuación:

Verificación del área correspondiente a la captación de agua

La situación evidenciada podría provocar deficiencias en el correcto funcionamiento de la obra y cortes en el servicio de dotación de agua.

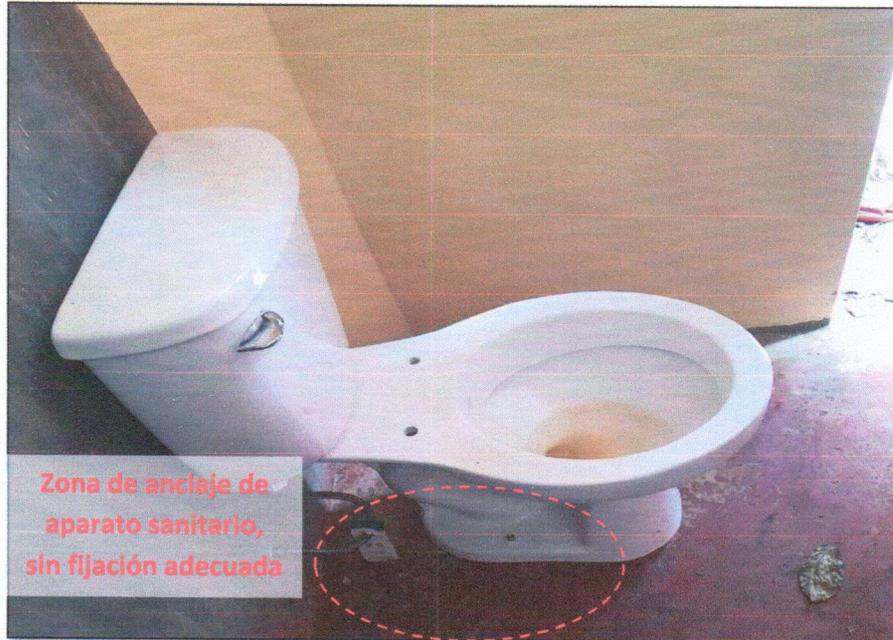
Imagen N°03

- 2. SUMINISTROS E INSTALACIONES DE APARATOS SANITARIOS INCLUYE ACCESORIOS, NO TIENEN UNA ADECUADA INSTALACIÓN, PUESTO QUE NO ESTÁN FIJADOS FIRMEAMENTE AL PISO Y PARED, GENERANDO EL RIESGO DE INCUMPLIMIENTO CON LA FINALIDAD PÚBLICA.**

La comisión de control conjuntamente con el representante de la Municipalidad Distrital de San Jerónimo y representante de parte de la supervisión, realizó la visita de inspección a obra, de la cual se tiene la suscripción del ACTA DE INSPECCIÓN FÍSICA N° 001-2024-OCI/0349-MPA de 21 de marzo de 2024, en la mencionada visita se pudo evidenciar que los accesorios de baño, inodoro y lavado, no se encontraban correctamente fijados al piso y pared de la UBS respectivamente, lo cual incide en el uso adecuado por parte de los beneficiarios del proyecto,

generando que la vida útil de los mencionados accesorios se vea reducida, como también puedan presentar deficiencias prematuras.

Inodoro instalado en Unidades Básicas de Saneamiento - UBS

La situación evidenciada podría originar deficiencias prematuras tanto en los aparatos sanitarios como en sus accesorios, afectando el correcto funcionamiento del servicio y su durabilidad.

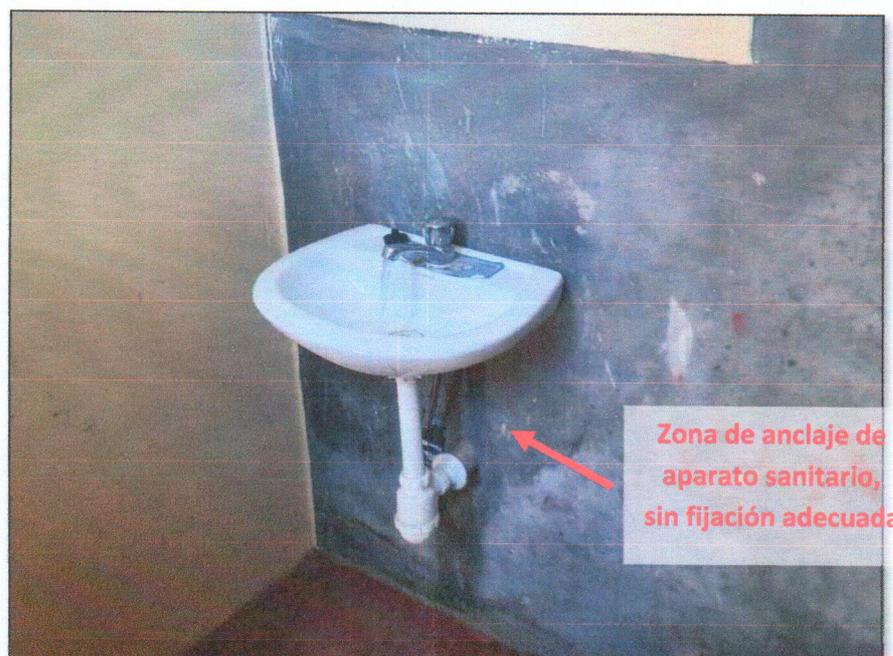
Imagen N°04

Lavabo instalado en Unidades Básicas de Saneamiento - UBS

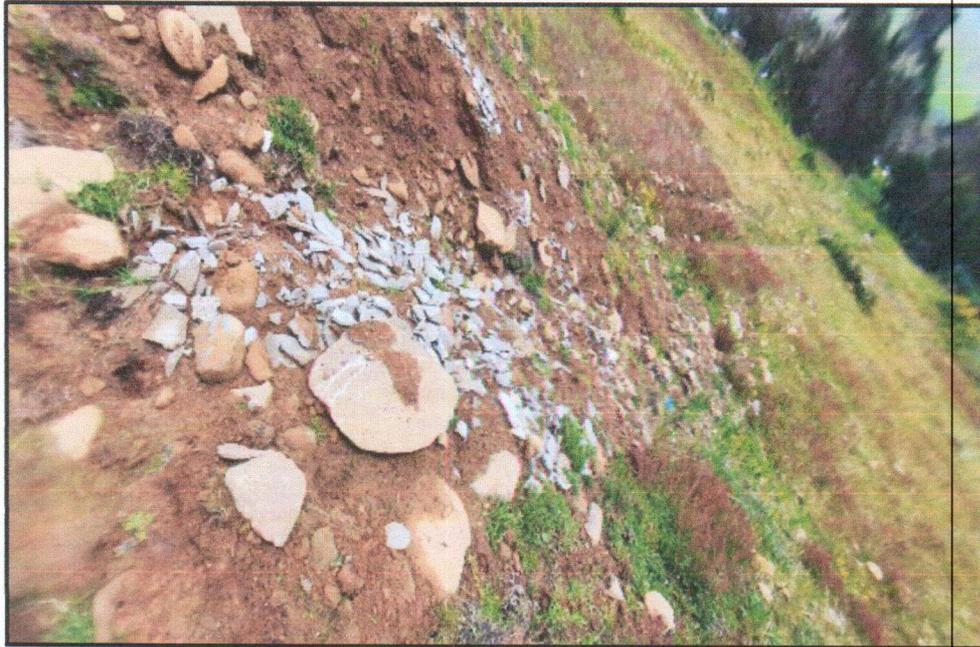
3. **PRESENCIA DE ESCOMBROS PROVENIENTES DE DEMOLICIÓN DE CONCRETO EN EL ÁREA ALEDAÑA AL INGRESO DEL RESERVORIO, PONE EN RIESGO LA CONTAMINACIÓN AMBIENTAL DEL SUELO EN LAS AREAS DE INFLUENCIA DEL PROYECTO.**

La comisión de control conjuntamente con el representante de la Municipalidad Distrital de San Jerónimo y representante de parte de la supervisión, realizó la visita de inspección a obra, de la cual se tiene la suscripción del ACTA DE INSPECCIÓN FÍSICA N° 001-2024-OCI/0349-MPA de 21 de marzo de 2024, en la mencionada visita se pudo evidenciar que en el sector aledaño a la puerta de ingreso al reservorio, la existencia de escombros provenientes de demolición de concreto, originando contaminación de las áreas de influencia del proyecto como son las viviendas y terrenos agrícolas de la población beneficiaria, a continuación se muestra la imágenes correspondiente.

Imagen n.º05
Restos de escombros en la zona aledaña al Reservorio

Lo evidenciado genera el riesgo de contaminación de suelo y fuentes de agua de los alrededores del área de influencia del Reservorio, afectando a la salud de la población beneficiaria.

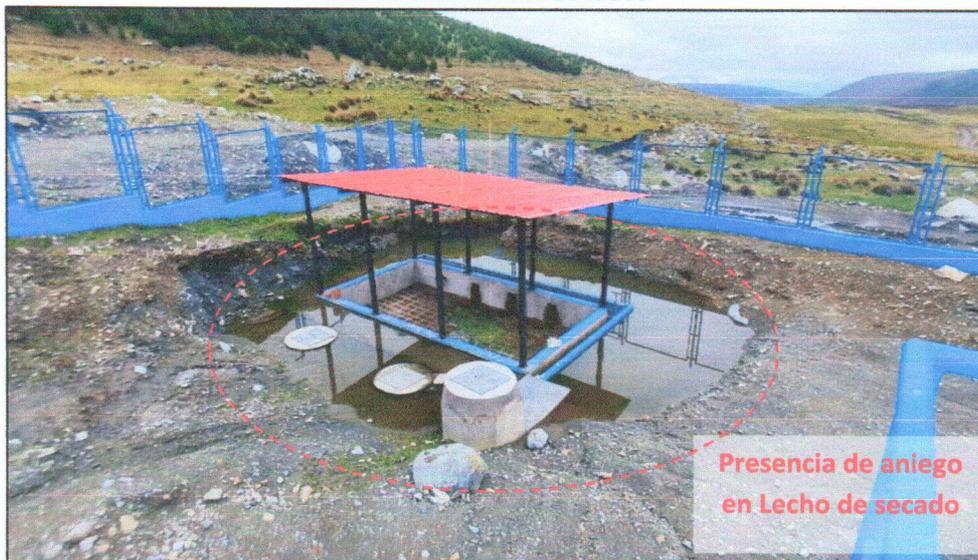
4. EL ÁREA DEL LECHO DE SECADO, PRESENTA UN ANIEGO DE AGUA PRODUCTO DE LAS CONSTANTES PRECIPITACIONES PLUVIALES Y EL RELIEVE DE LA PTAP; LO CUAL GENERA EL RIESGO DE AFECTAR LA ESTRUCTURA EJECUTADA.

La comisión de control conjuntamente con el representante de la Municipalidad Distrital de San Jerónimo y representante de parte de la supervisión, realizó la visita de inspección a obra, de la cual se tiene la suscripción del ACTA DE INSPECCIÓN FÍSICA N° 001-2024-OCI/0349-MPA de 21 de marzo de 2024, en la mencionada visita se pudo evidenciar que en la zona correspondiente a la estructura del lecho de secado, presenta un aniego producto de las constantes precipitaciones pluviales y el sistema de fuga de agua de la PTAP el cual no se encuentra en funcionamiento; generando la afectación del correcto funcionamiento de este componente, a su vez esta saturación reduciría considerablemente la vida útil de esta estructura, situación que se evidencia en la siguiente imagen.

Imagen n.º09
Área de tratamiento de lodos

La situación expuesta, genera el riesgo de afectación de la calidad, la funcionalidad, y la vida útil del componente la Obra.
