**INFORME DE HITO DE CONTROL
N° 051-2024-OCI/0349-SCC**

**“EJECUCIÓN DE OBRA: MEJORAMIENTO DEL SERVICIO DE
AGUA POTABLE URBANO Y ALCANTARILLADO EN LA
LOCALIDAD DE UNIÓN CHUMBAO, DISTRITO DE SAN
JERÓNIMO, ANDAHUAYLAS, APURÍMAC - CUI 2649996”**

HITO DE CONTROL N° 2 – EJECUCIÓN DE OBRA

**PERÍODO DE EVALUACIÓN DEL HITO DE CONTROL:
DEL 22 DE AGOSTO AL 3 DE SETIEMBRE DE 2024**

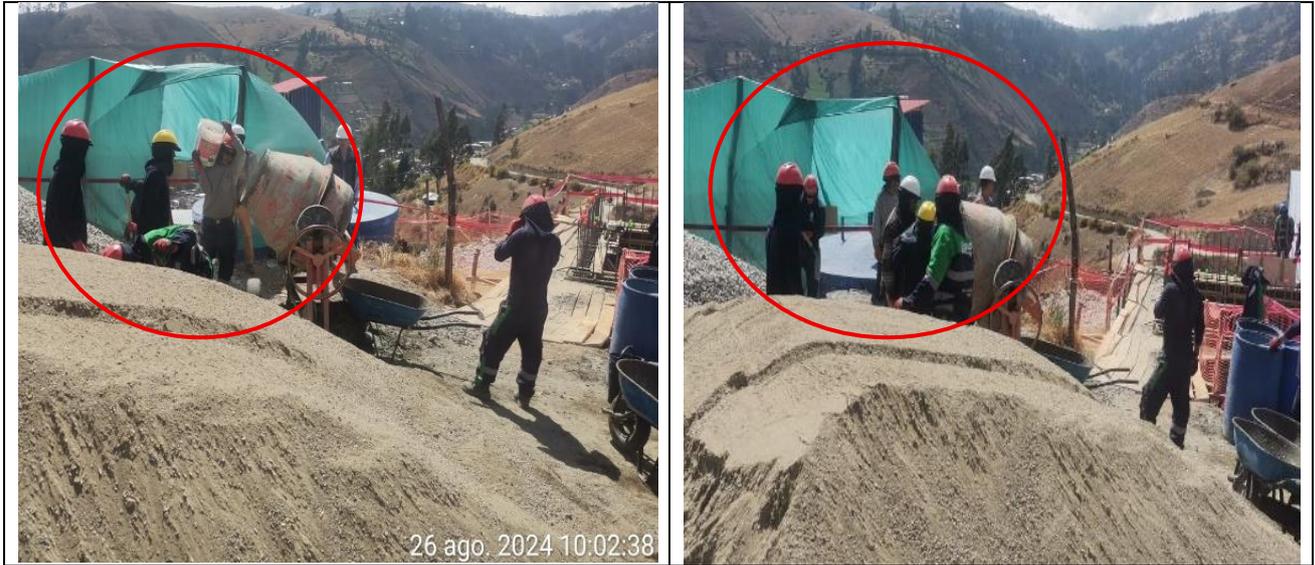
Imágenes n.ºs 3 y 4
Personal obrero no cuenta con los Equipos de Protección Individual – EPI completo

Imágenes n.ºs 3 y 4: Personal Obrero que viene realizando la mezcla para el vaciado del reservorio, no cuenta con los Equipos de Protección Individual – EPI completo.

Al respecto, se observa en las imágenes precedentes que el personal obrero se encuentra realizando trabajos de mezcla de materiales para concreto con una mezcladora tipo trompo, expuestos a salpicaduras de concreto, polvo de cemento, material particulado y ruido; que podrían causar daño ocular, auditivo y afectar a las vías respiratorias.

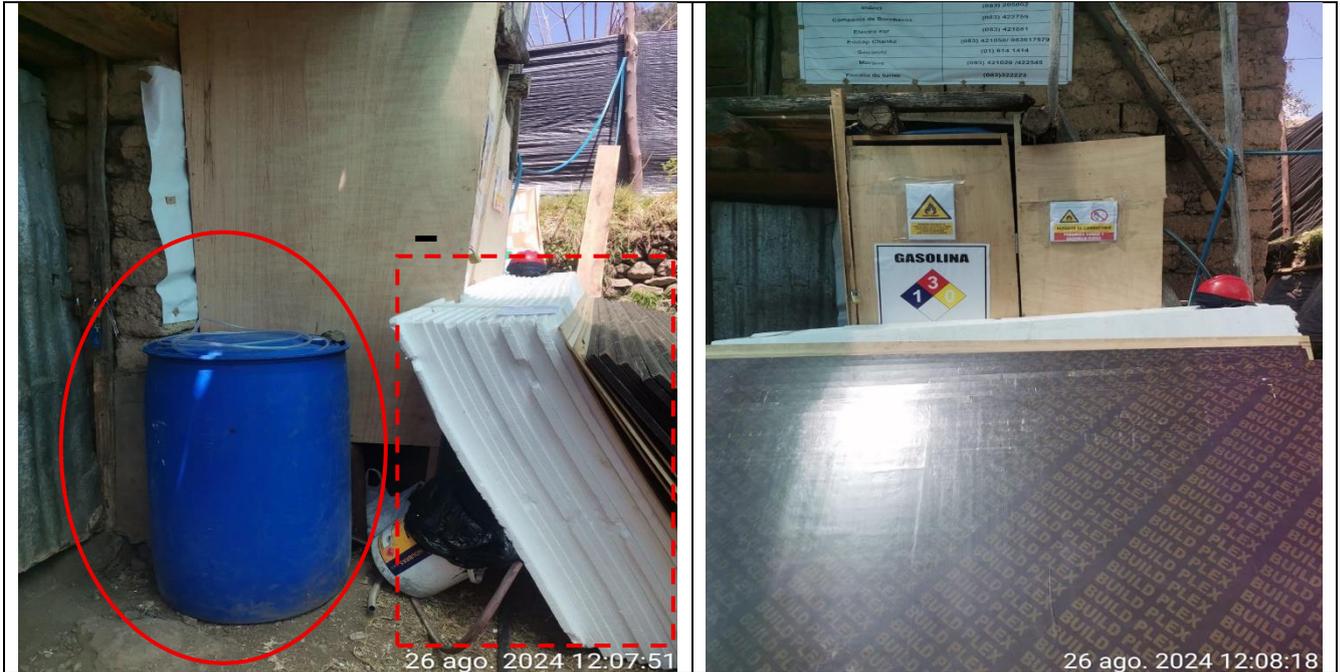
Imágenes n.ºs 6 y 7
Almacenamiento de combustible en la intemperie del almacén

Imágenes n.ºs 6 y 7: Se observa el almacenamiento de combustible en un depósito de plástico, sin las medidas de seguridad correspondiente para su almacenamiento y alrededor de materiales como: Planchas de tecnopor, fenólicos y triplay.

Al respecto, conforme se muestra en las imágenes precedentes, el almacenamiento de combustible se viene realizando de manera inadecuada, expuesto al sol, y otras condiciones climáticas que puede elevar su temperatura, aumentando el riesgo de inflamación espontánea, incendios o explosiones; siendo fundamental que el combustible se almacene en condiciones seguras, protegidas de la intemperie, en depósitos adecuados, con todas las condiciones de seguridad para mitigar estos riesgos.

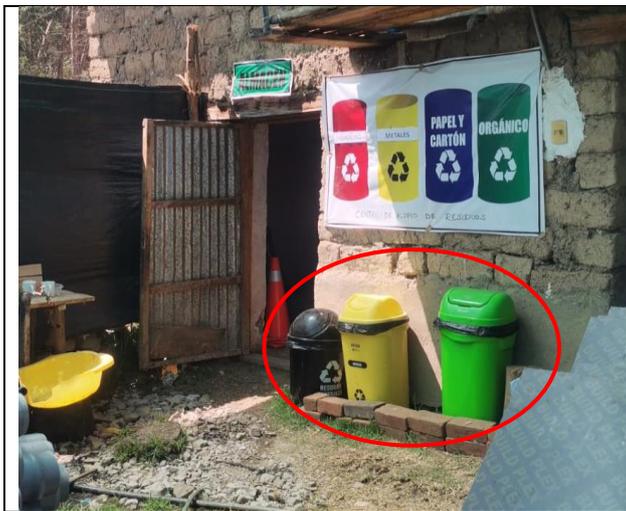
Imagen n.º 11: La implementación de contenedores se encuentran incompletos

Conforme se observa en la imagen n.º 11 la implementación incompleta de contenedores de residuos sólidos en la Obra puede generar varios inconvenientes significativos, es más probable que los residuos sólidos se acumulen de manera desordenada sin cumplir con la adecuada segregación de residuos sólidos; Es importante que en la Obra se implemente la instalación completa de contenedores para asegurar un manejo responsable de los residuos sólidos y un entorno de trabajo seguro y eficiente.

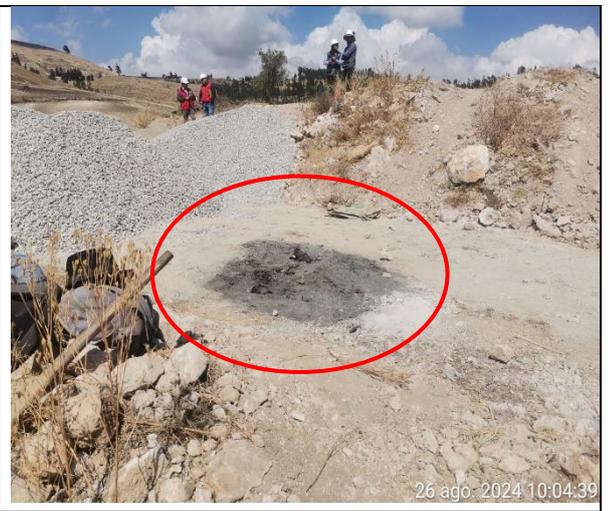
Imagen n.º 12: Se aprecia la incineración de bolsas de cemento dentro de la Obra

Por otro lado, se observa en las imágenes n.º 12, 13 y 14 que en la Obra vienen incinerando residuos sólidos como: Bolsas de cemento, esta acción genera la emisión de gases tóxicos, como dioxinas y furanos, que son peligrosos para la salud humana y contribuyen a la contaminación del aire; cabe indicar que los residuos sólidos de construcción y demolición generados en la obra deben ser manejados adecuadamente y darle el adecuado tratamiento y disposición final.

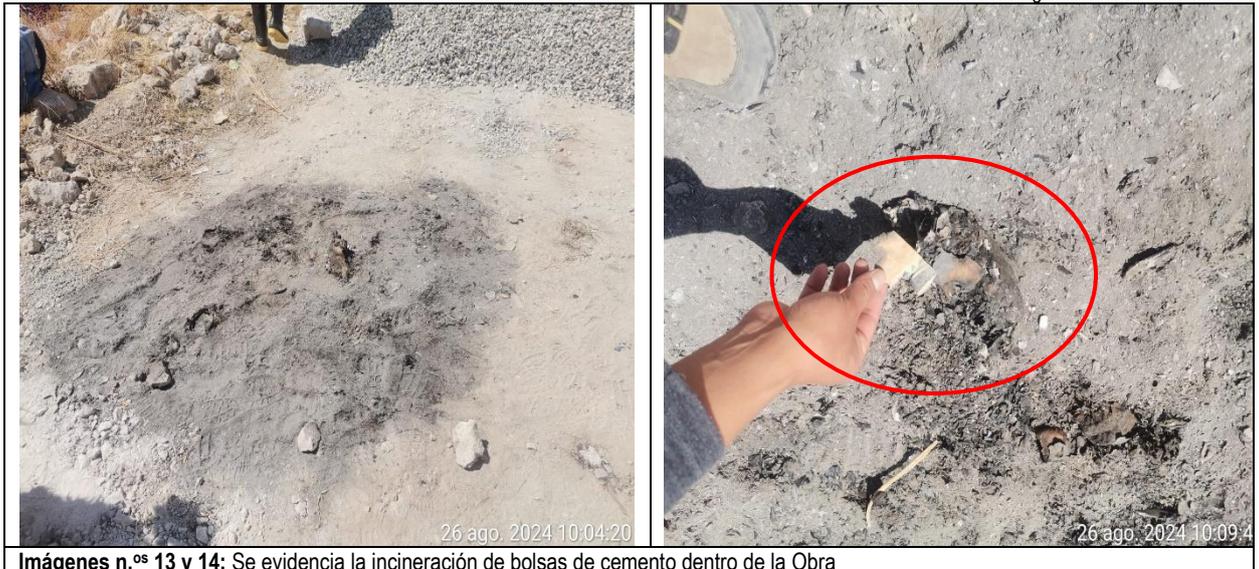
Imágenes n.ºs 13 y 14: Se evidencia la incineración de bolsas de cemento dentro de la Obra
Fuente: Vistas fotográficas de la visita de inspección realizado el 26 de agosto de 2024

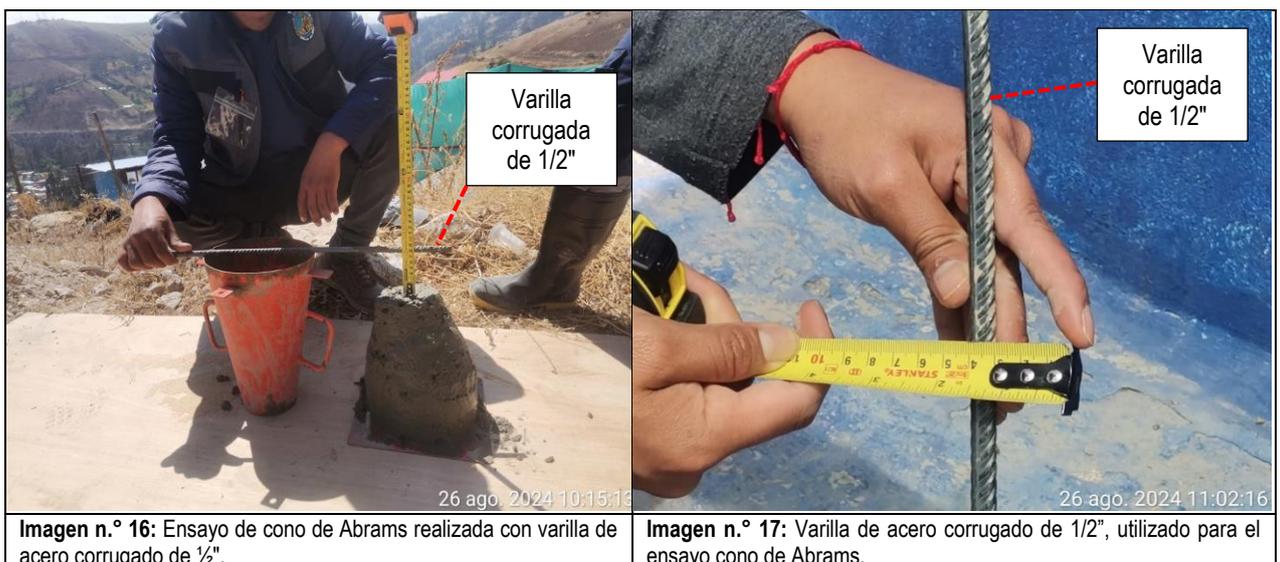
Imágenes n.°s 16 y 17

Ensayo de Cono de Abrams para medir el asentamiento del concreto el concreto utilizado en la construcción de los muros del reservorio

En ese sentido, de acuerdo al ítem 6.2 de la Norme Técnica Peruana NTP 339.035-2022², se establece con respecto a la barra compactadora, lo siguiente: “Una barra cilíndrica de acero liso, de 16 mm ± 2 mm de diámetro. (...). La barra debe tener el extremo de compactación, o ambos, redondeado a una semiesfera con un diámetro similar a la barra”; por lo cual no se estaría cumpliendo con el procedimiento correcto para realizar dicho ensayo, lo que puede afectar a los resultados requeridos para verificar la consistencia del concreto.

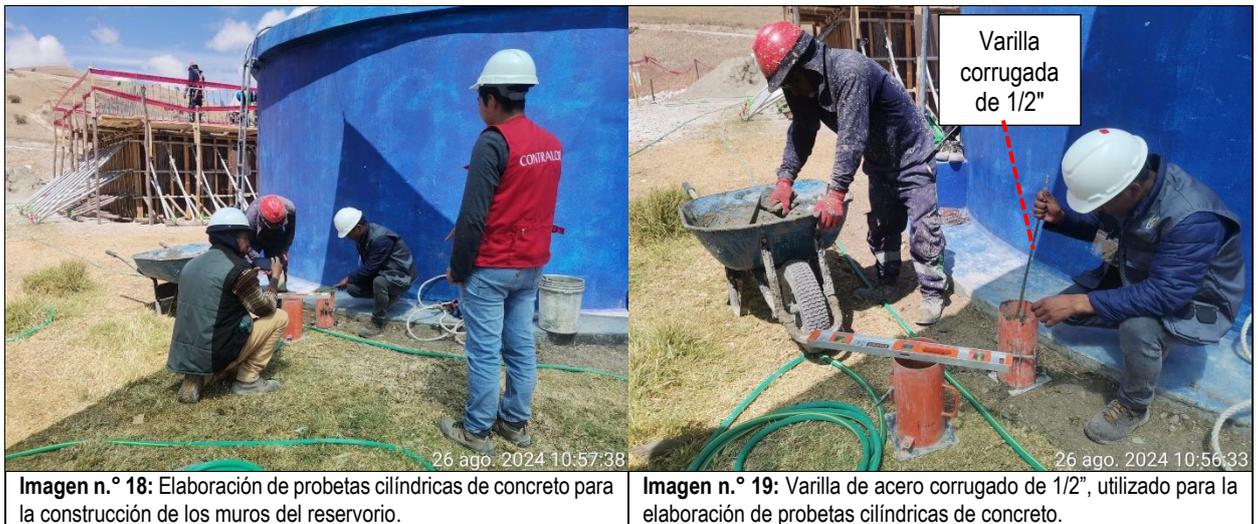
Imágenes n.ºs 18 y 19
Elaboración las probetas cilíndricas de concreto para la construcción de los muros del reservorio

Asimismo, se evidencio que la misma varilla de acero corrugado de 1/2" fue utilizado como varilla compactadora para la elaboración las probetas cilíndricas de concreto, como se evidencia a continuación:

Imagen n.º 18: Elaboración de probetas cilíndricas de concreto para la construcción de los muros del reservorio.

Imagen n.º 19: Varilla de acero corrugado de 1/2", utilizado para la elaboración de probetas cilíndricas de concreto.

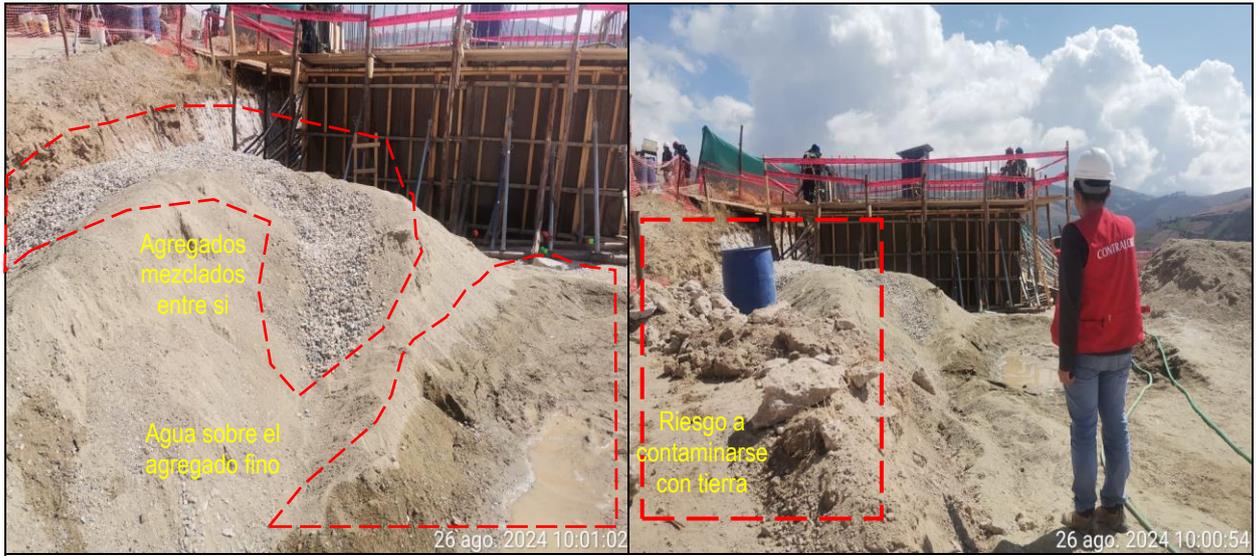
Imágenes n.°s 21, 22, 23 y 24
Agregados se encuentra sobre el suelo natural, mezclados entre sí y adyacente a charco de agua

Imágenes n.° 21 y 22: Agregados mezclados entre sí, adyacente a charco de agua y con riesgo de contaminarse con tierra.

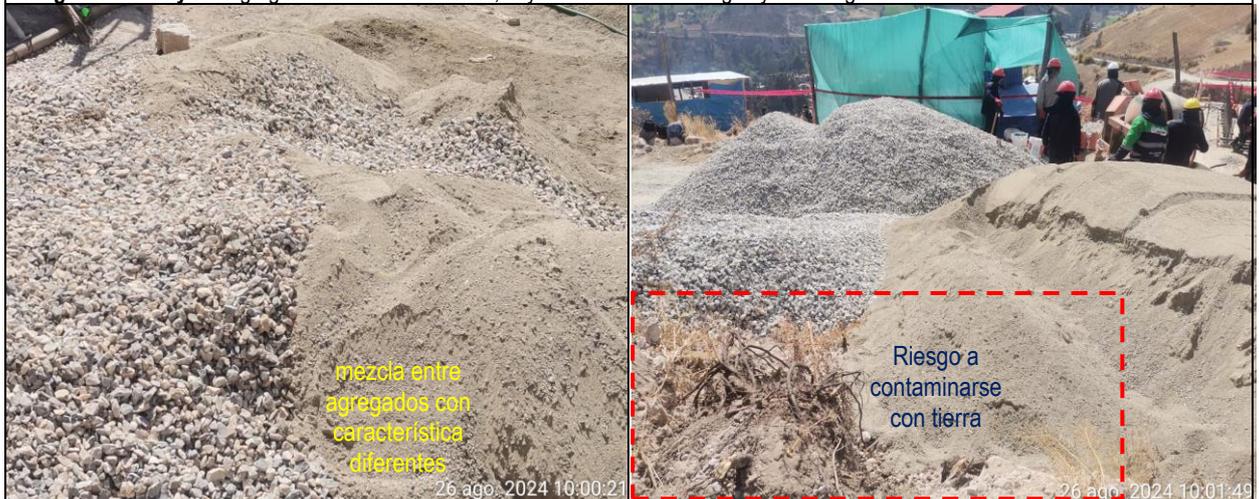
Imágenes n.° 23 y 24: Agregados mezclados entre sí y con riesgo de contaminarse con tierra.

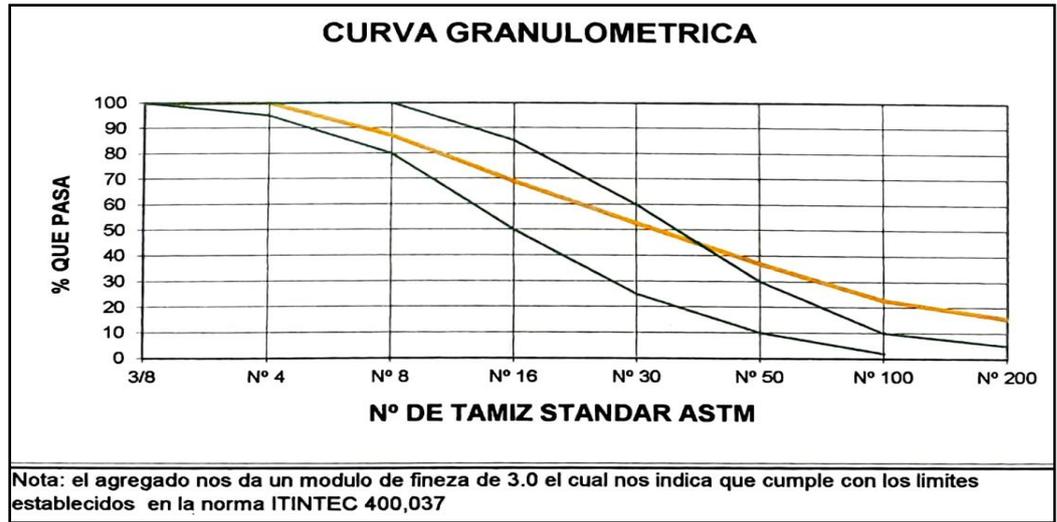
Imagen n.° 25
Curva Granulométrica del agregado fino

Con respecto al diseño de mezclas⁴ del concreto, en adelante el “diseño de mezclas” se advierte, que el agregado fino y grueso cuentan con una curva granulométrica que se encuentra fuera de las gradaciones específicas (rangos admisibles) establecidos en la Norma Técnica Peruana 400.037:2021⁵, tal como se observa a continuación:

Al respecto, la normativa permite el uso de estos agregados que no cumplen con las gradaciones específicas, pero siempre y cuando existan estudios calificados a satisfacción de
