**INFORME DE HITO DE CONTROL  
N° 013-2024-OCI/0350-SCC**

**EJECUCIÓN DE LA OBRA: MEJORAMIENTO Y AMPLIACION  
DEL SISTEMA DE AGUA POTABLE Y SANEAMIENTO  
BÁSICO EN LAS COMUNIDADES DE CURANCO, CCOCHO,  
CHUÑOBUACHO, MOLLOCCO, CCOLPA Y TATAPAMPA,  
DISTRITO DE ANTABAMBA, PROVINCIA DE ANTABAMBA -  
APURÍMAC**

**HITO DE CONTROL N° 1  
“EJECUCIÓN DE LA OBRA A AGOSTO DE 2024”**

**PERÍODO DE EVALUACIÓN DEL HITO DE CONTROL:  
DEL 13 AL 19 DE AGOSTO DE 2024**

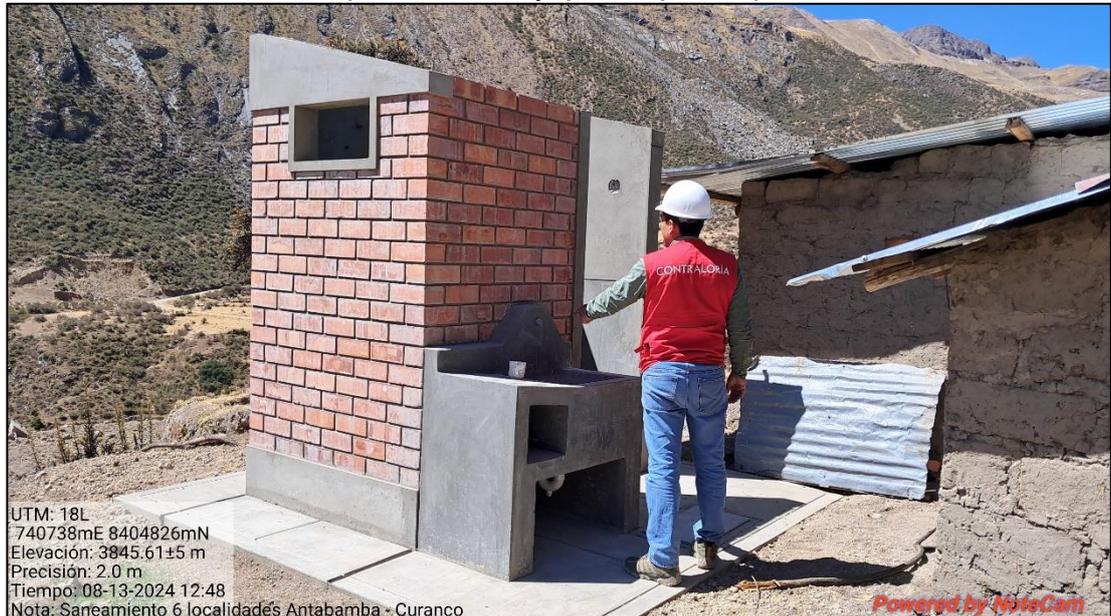
**Imagen n.º 6**  
**Valorización n.º 7 emitido por el Contratista y aprobado por la Supervisión de obra.**

En relación a ello, de la visita de control a la obra realizada por la comisión de control se levantó el acta n.º 001 -2024-CG-GRAP-OCIMPA-TMMC-SCC de 13 de agosto de 2024, advirtiéndose que los UBS, no cuenta con conductor eléctrico, fluorescente circular, interruptor simple, entre otros, evidenciándose únicamente la instalación de tuberías, curvas y cajas octogonales y rectangulares, tal como se detalla a continuación:

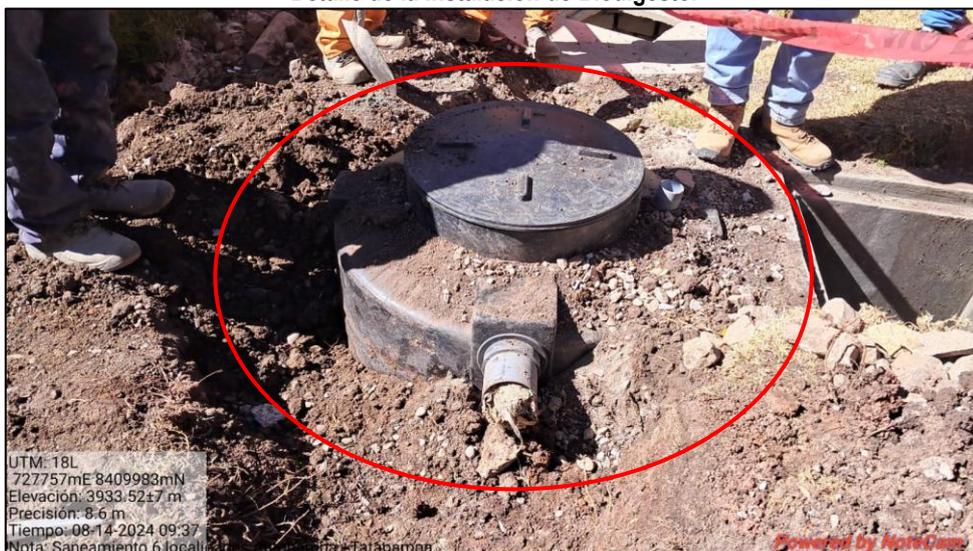
**Imagen n.º 9**  
**Detalle de la instalación de Biodigestor**

De acuerdo al plano IS-02 del expediente técnico, se establece un relleno alrededor del biodigestor con material seleccionado en un ancho de 50 cm, tal como se muestra a continuación:

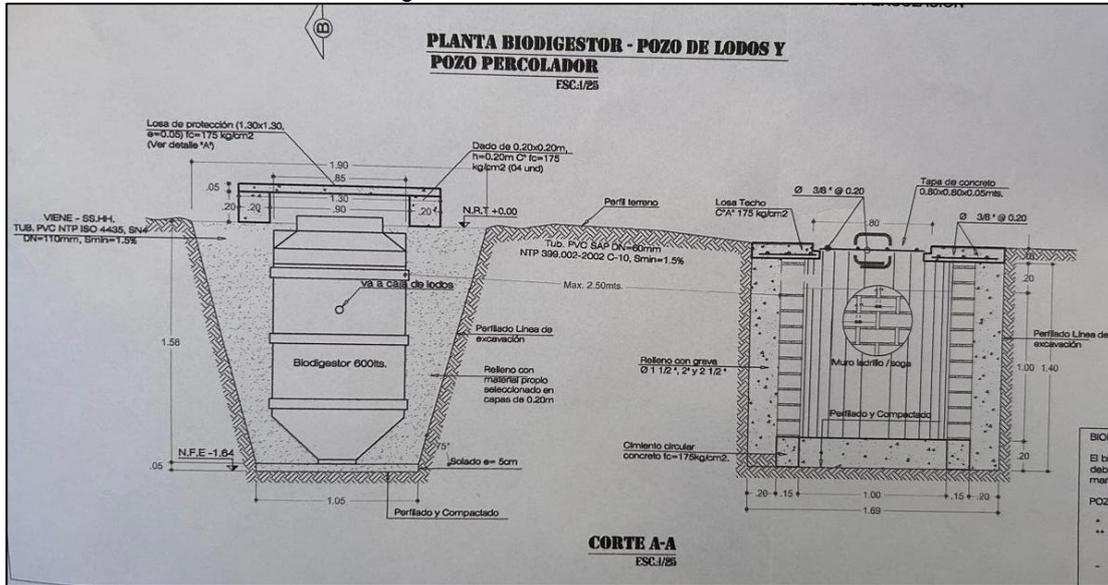
Al respecto, en la localidad de Tatapampa la comisión de control advierte material seleccionado en un ancho de 25cm, tal como se muestra a continuación:

**Imagen n.º 10**  
**Instalación de Biodigestor con relleno seleccionado en un ancho de 25 cm**

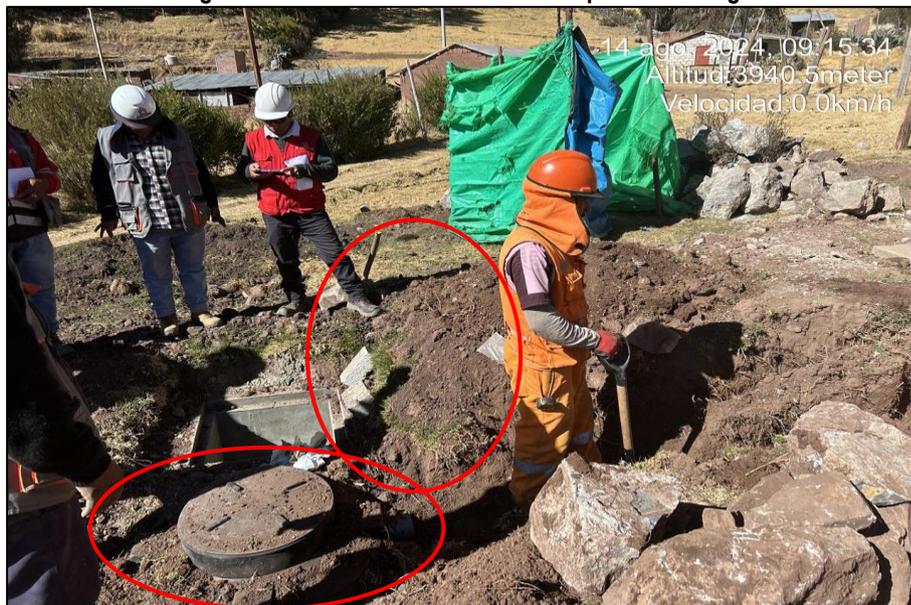
Del mismo modo, en la localidad de Tatapampa la comisión de control advierte grava como parte del material seleccionado, tal como se muestra a continuación:

**Imagen n.º 11**  
**Biodigestor con relleno seleccionado con presencia de grava**

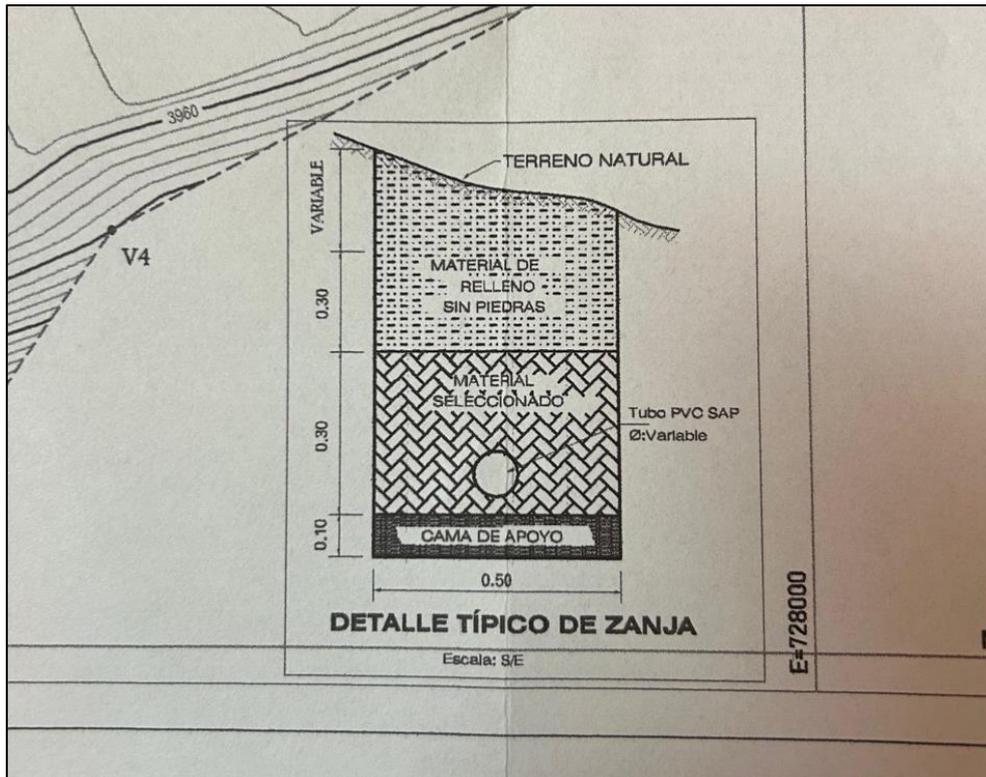
**Imagen n.º 12**  
**Detalle de la instalación de Red de distribución**

De acuerdo al plano RA-02 (sector Tatapampa) del expediente técnico, se establece una cama de apoyo de 10cm, tal como se muestra a continuación:

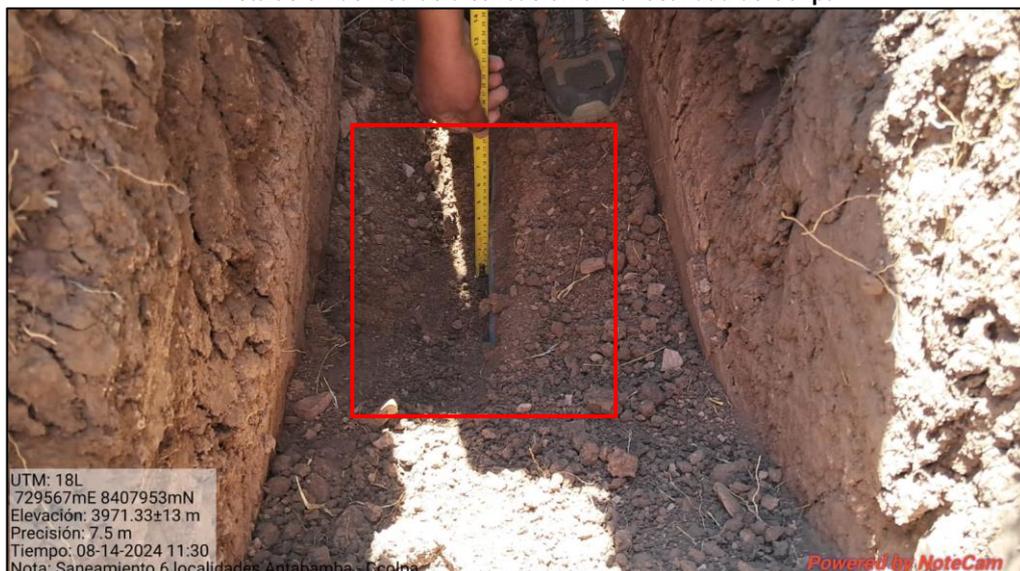
**Imagen n.º 13**  
**Instalación de Red de distribución en la localidad de Collpa**

Al respecto, en la localidad de Collpa la comisión de control advierte la instalación de la red de distribución con una cama de apoyo de 5cm a 7cm, tal como se muestra a continuación:

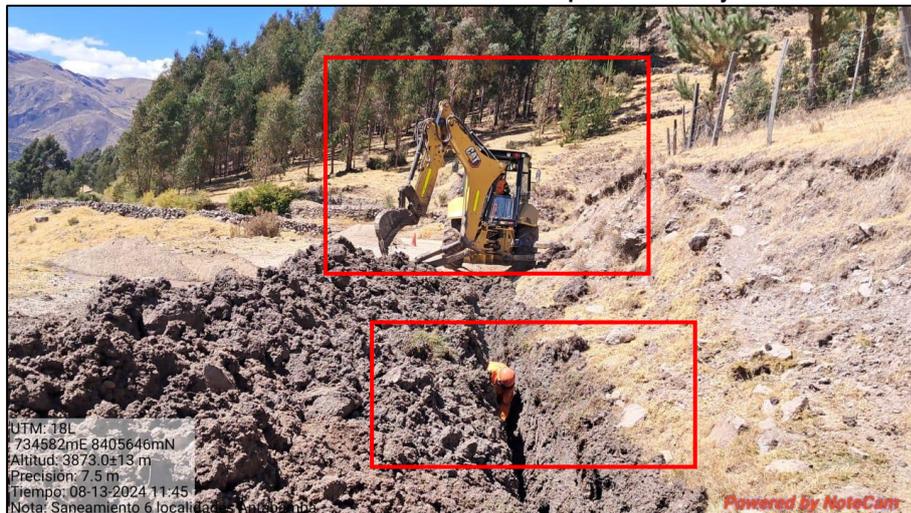
Imagen n.º 14

**Trabajos de excavación con retroexcavadora en terreno saturado con la presencia de personal obrero realizando actividades de limpieza en la zanja**

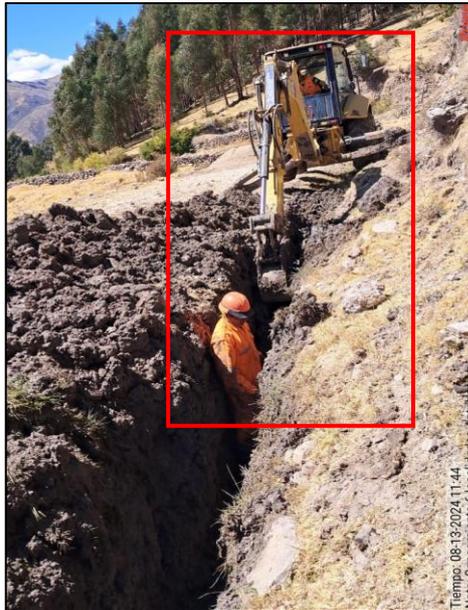
**Imagen n.º 15**  
**Trabajos de excavación con retroexcavadora en terreno saturado, donde se aprecia la exposición al riesgo del personal obrero realizando actividades dentro de la zanja**

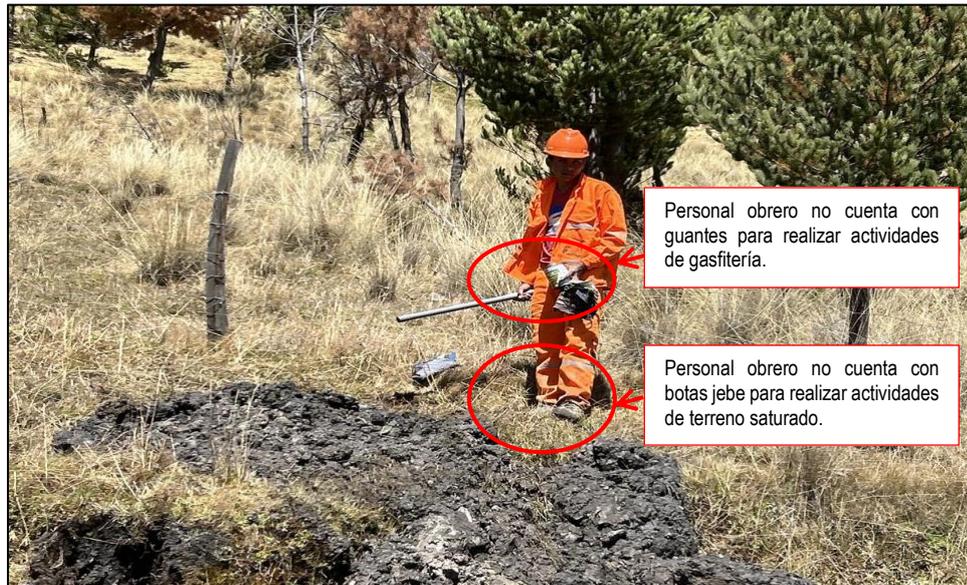
Del mismo modo, la comisión de control advirtió que el personal no cuenta con todos los implementos de seguridad de acuerdo al área de intervención, como se aprecia a continuación:

**Imagen n.º 17**  
**Personal obrero no cuenta con guantes de seguridad y botas de jebe para realizar actividades en terreno saturado**

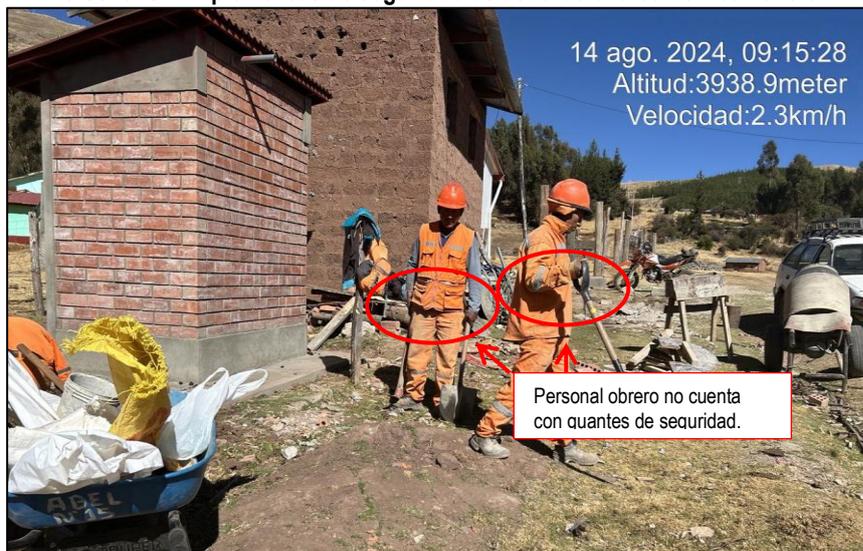
**Imagen n.º 18**  
**Personal sin Implementos de seguridad de acuerdo al área de intervención**

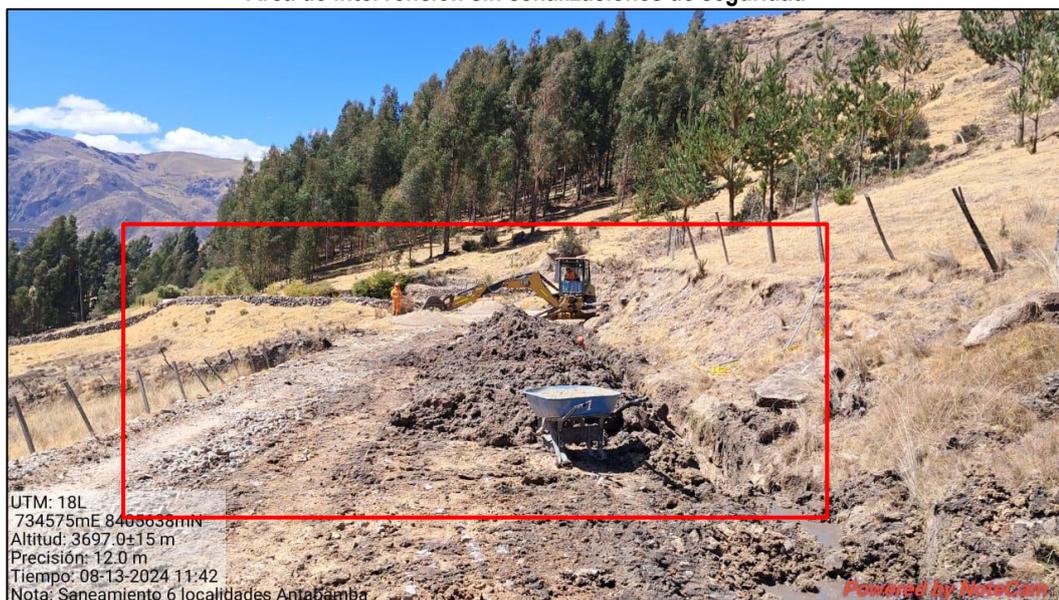
Finalmente, la comisión de control advirtió la falta de señalización en la zona donde se venía realizando trabajos de excavación con maquinaria pesada, como se pueden verificar a continuación:

**Imagen n.º 19**  
**Área de intervención sin señalizaciones de seguridad**

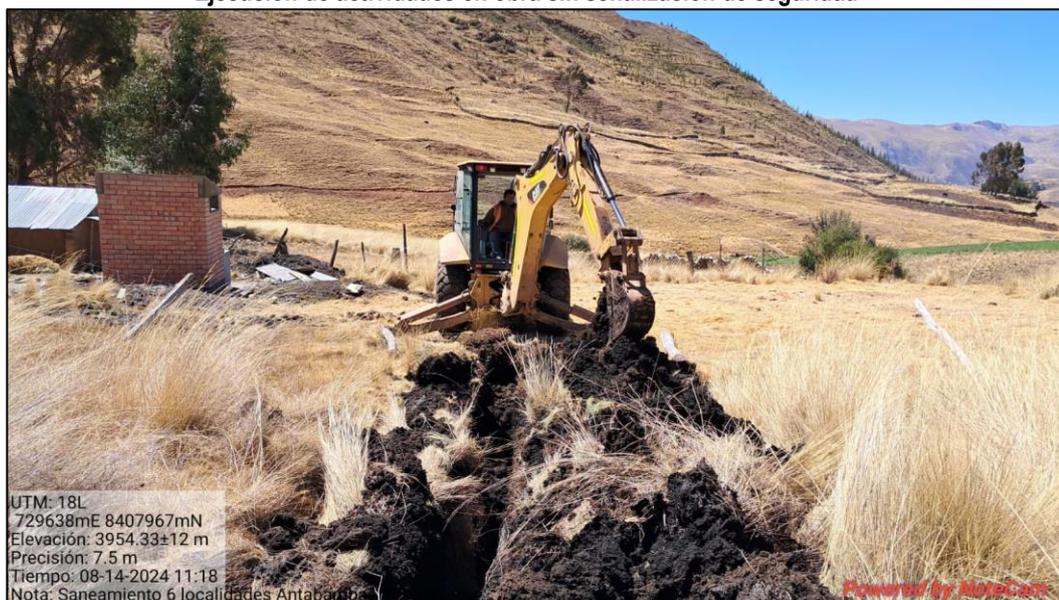
**Imagen n.º 20**  
**Ejecución de actividades en obra sin señalización de seguridad**

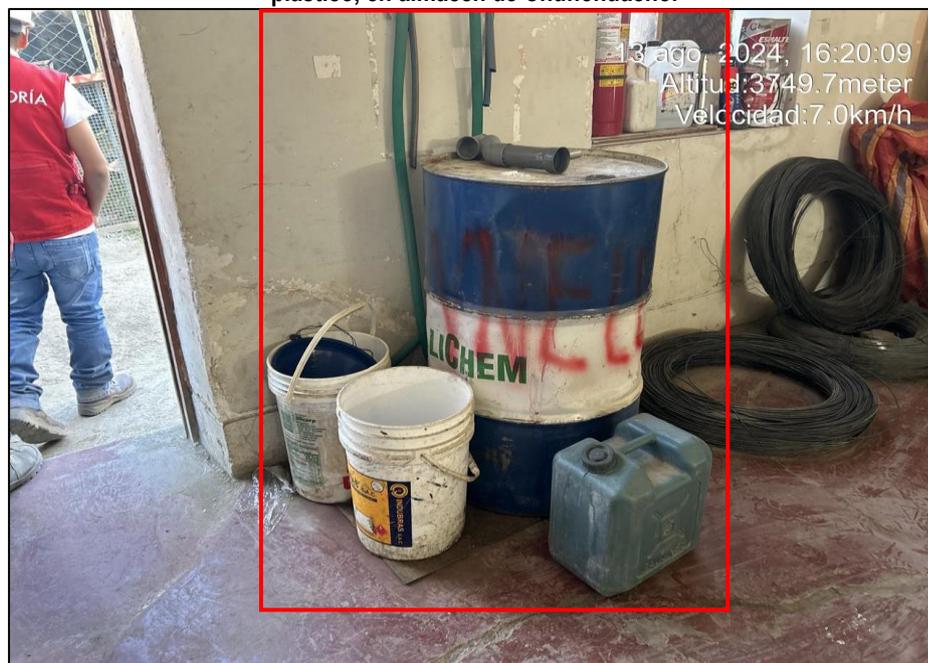
**Imagen n.º 21**

**Inadecuado almacenamiento de combustible en contenedor de cilindro metálico y galoneras de plástico, en almacén de Chuñohuacho.**

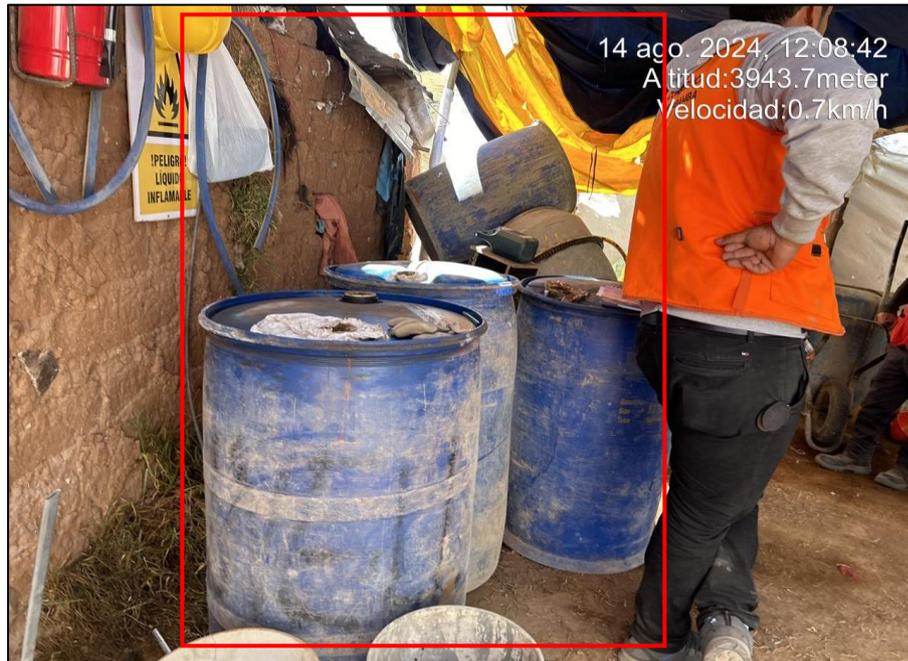
**Imagen n.º 22**

**Se observa almacenamiento de combustible en contenedor de cilindro plástico, en la comunidad de Mollocco.**

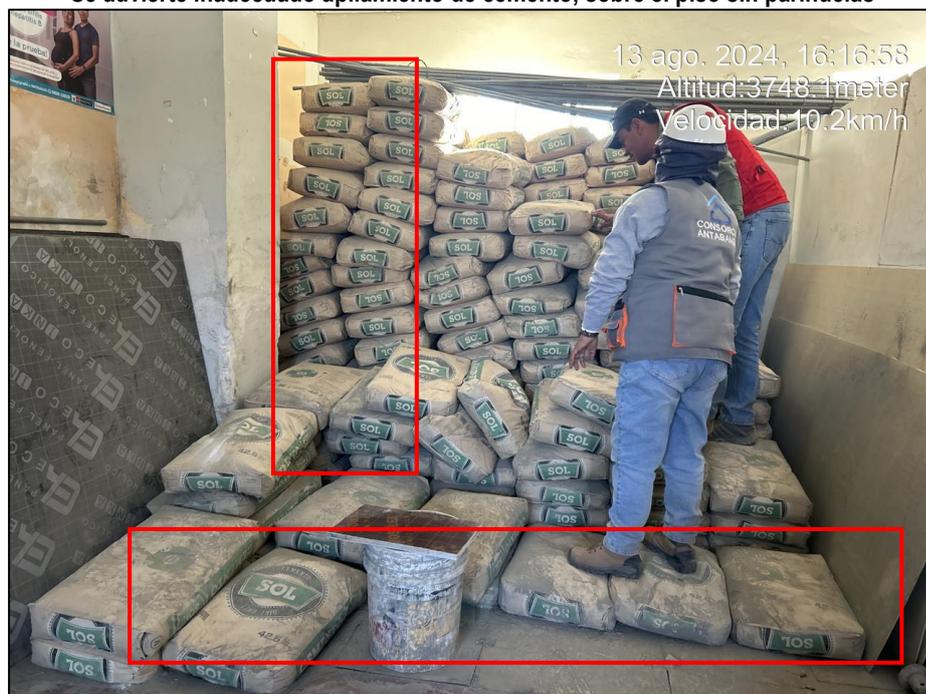
**Imagen n.º 23**

Asimismo, se advierte la inadecuada disposición y apilamiento del cemento en almacén, en donde se encontró pilas de hasta 16 bolsas de cemento, ubicados sobre un cartón en el piso, incumpliendo las condiciones de almacenamiento del producto, conforme se muestra en la imagen siguiente:

**Se advierte inadecuado apilamiento de cemento, sobre el piso sin parihuelas**

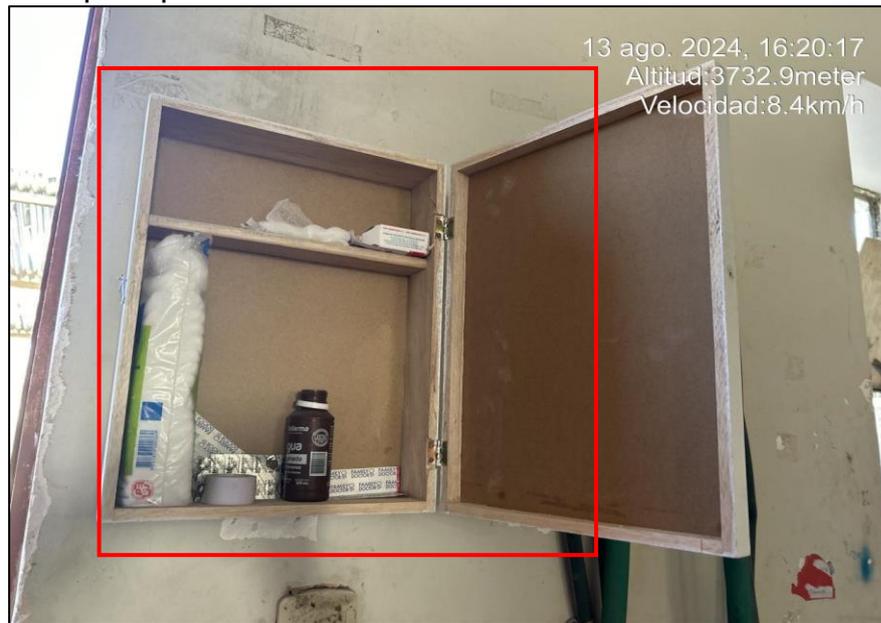
**Imagen n.º 24**

De la inspección realizada por la comisión de control los días 13 y 14 de agosto de 2024, se constató la adecuación de botiquines de primeros auxilios para realizar una atención de urgencia, sin embargo, se advirtieron deficiencias en el abastecimiento de los mismos para los frentes de trabajo en los almacenes de las comunidades de Chuñoahuacho y Molocco, donde se verificó que los botiquines no cuentan con los insumos mínimos requeridos de acuerdo a normativa vigente, lo descrito se aprecia en las imágenes siguientes:

**Botiquín de primeros auxilios desabastecido en la comunidad de Chuñohuacho**

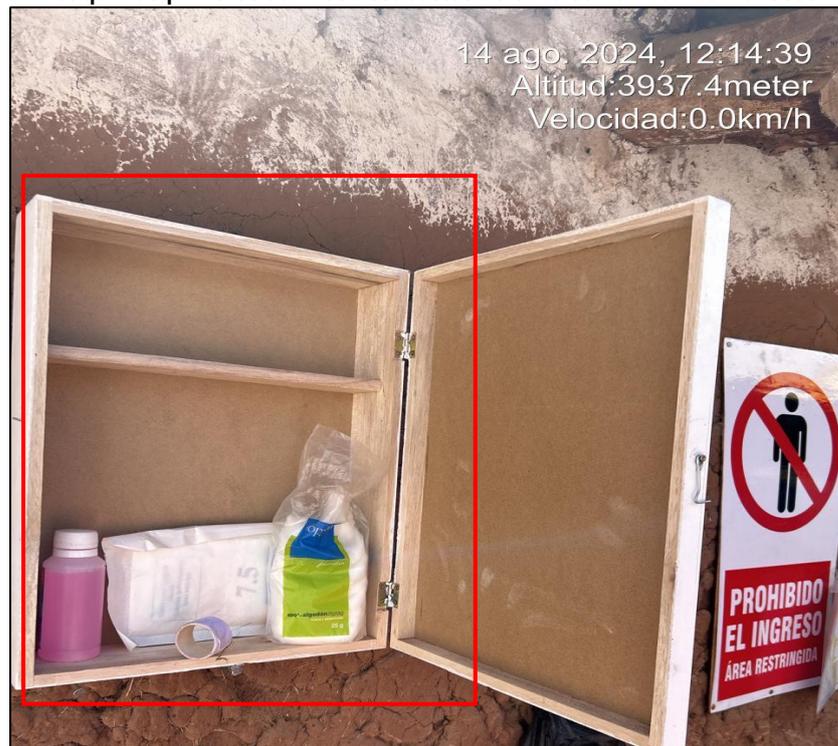
**Imagen n.º 25**

**Botiquín de primeros auxilios desabastecido en la comunidad de Molocco**

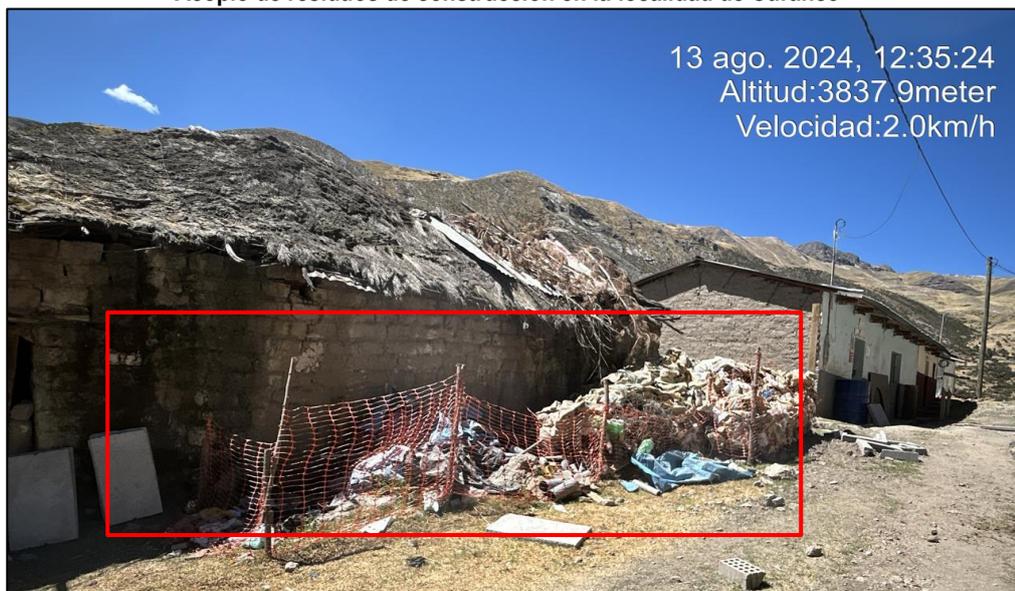
De la inspección realizada por la comisión de control los días 13 y 14 de agosto de 2024, se ha evidenciado la inadecuada segregación de los residuos sólidos que se generan en la Obra, teniendo en cuenta que la segregación de los mismos es el proceso por el cual se separa de forma correcta los distintos tipos de materiales desechados; sin embargo, de la verificación realizada se pudo constatar que a la fecha de ejecución de la obra se cuenta con acopios temporales de residuos, a la vez, los residuos de construcción generados debieron ser dispuestos en los seis (06) microrellenos sanitarios que se encuentran contemplados en el Expediente Técnico del proyecto, lo descrito se aprecia en las imágenes siguientes:

**Imagen n.º 26**  
**Acopio de residuos de construcción en la localidad de Curanco**

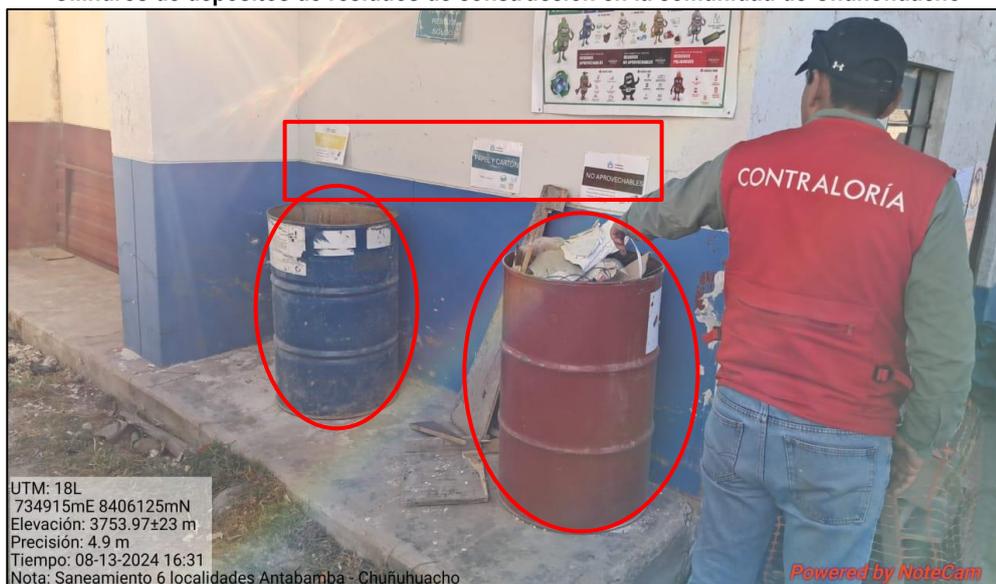
**Imagen n.º 27**  
**Cilindros de depósitos de residuos de construcción en la comunidad de Chuñohuacho**

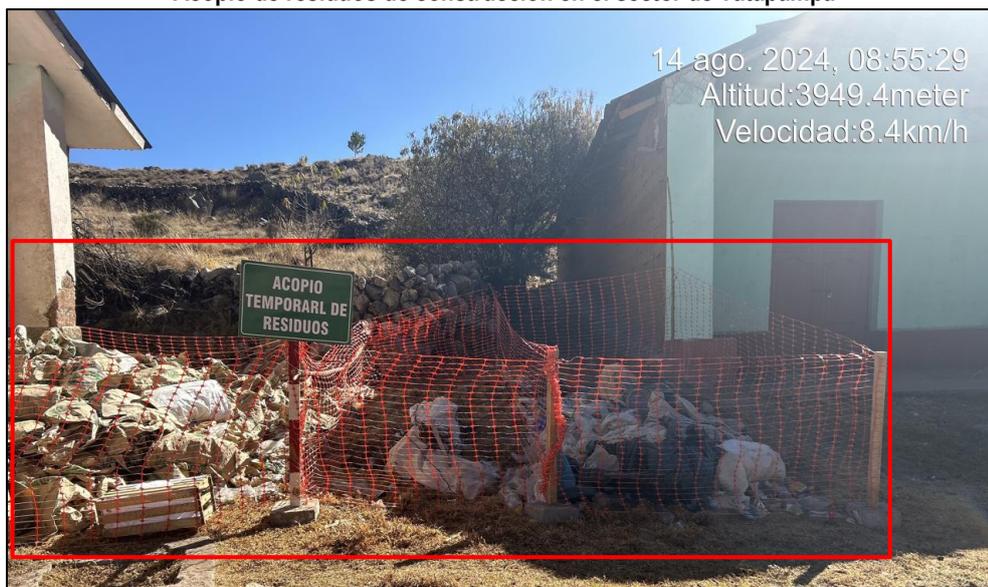
**Imagen n.º 28**  
**Acopio de residuos de construcción en el sector de Tatapampa**
