**INFORME DE HITO DE CONTROL**  
**N° 019-2024-OCI/0350-SCC**

**EJECUCIÓN DE LA OBRA: MEJORAMIENTO Y AMPLIACIÓN  
DEL SISTEMA DE AGUA POTABLE Y SANEAMIENTO  
BÁSICO EN LAS COMUNIDADES DE CURANCO, CCOCHO,  
CHUÑOHUACHO, MOLLOCCO, CCOLPA Y TATAPAMPA,  
DISTRITO DE ANTABAMBA, PROVINCIA DE ANTABAMBA -  
APURÍMAC**

**HITO DE CONTROL N° 3  
“EJECUCIÓN DE LA OBRA A OCTUBRE DE 2024”**

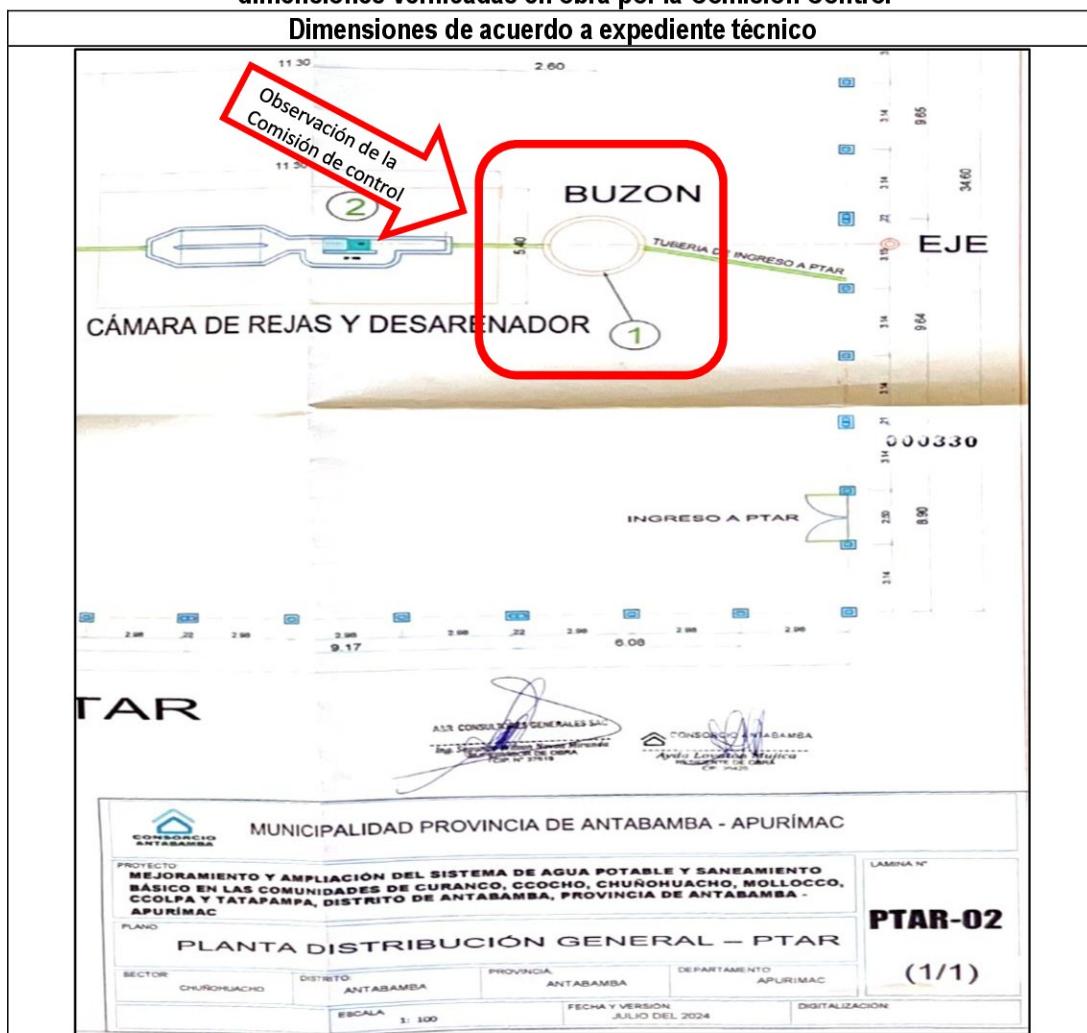
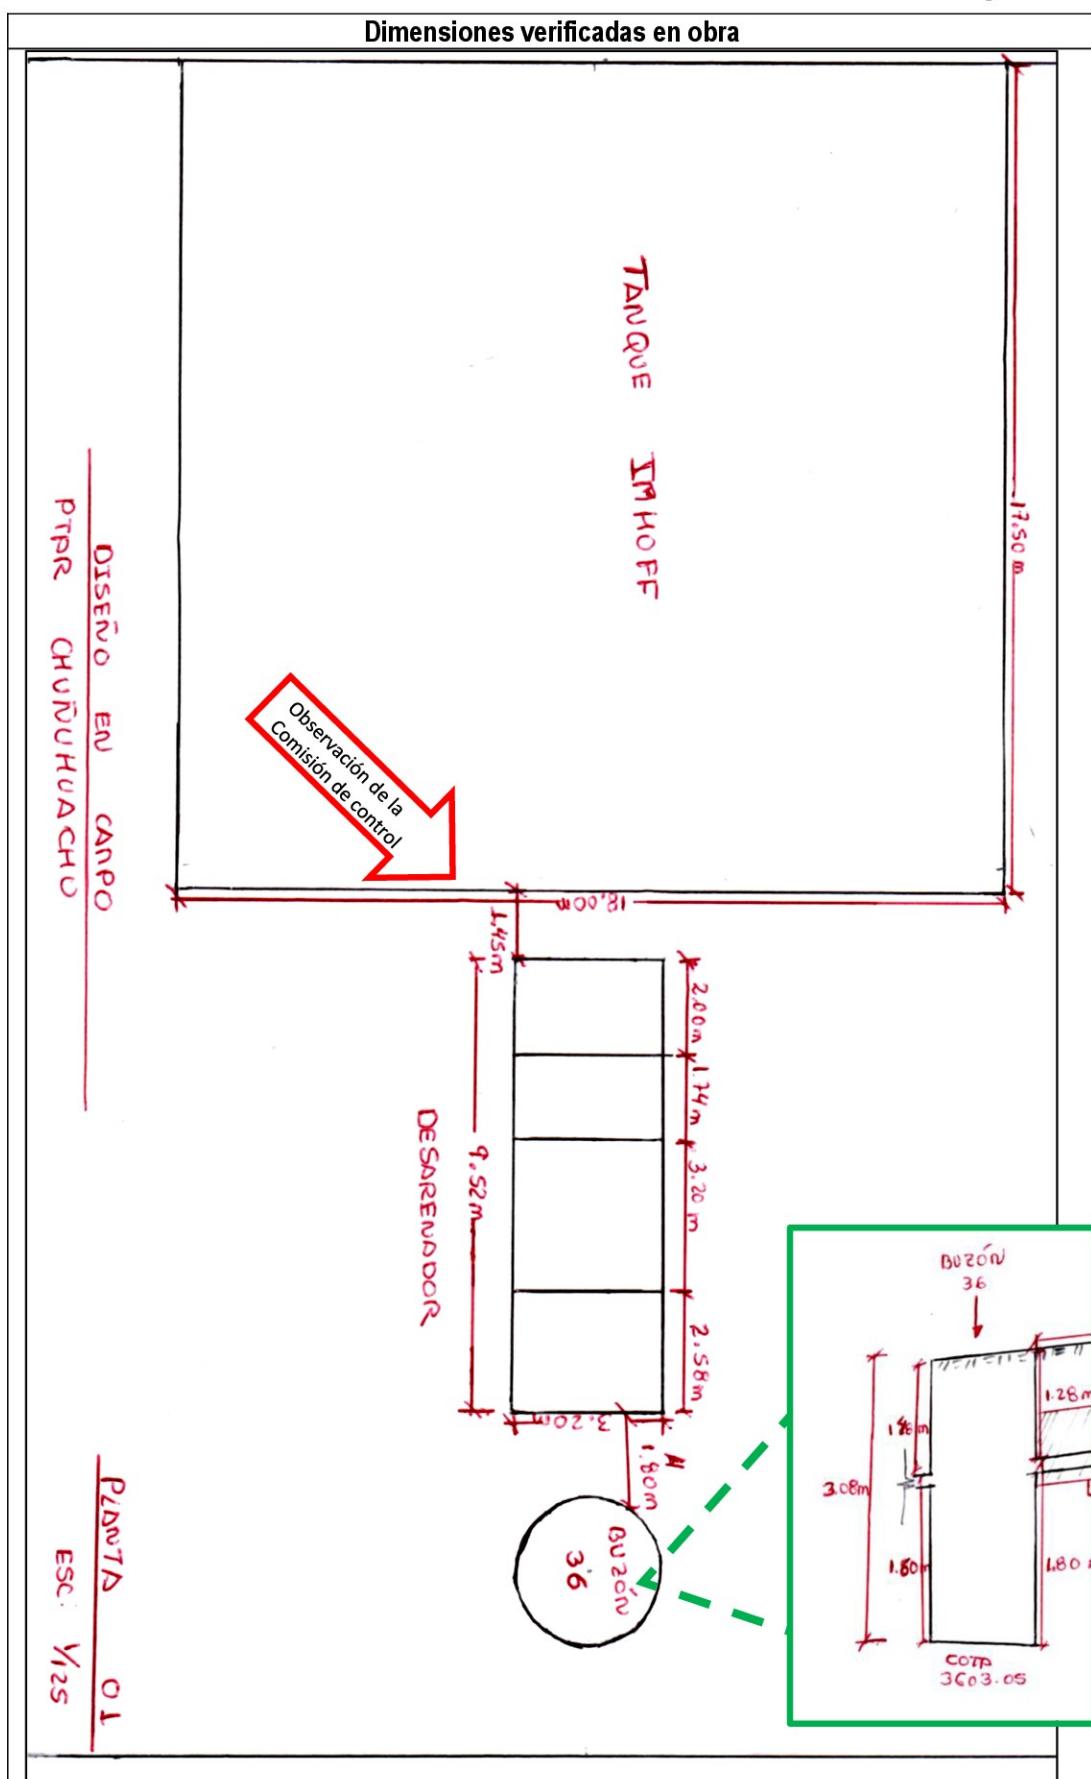
**Imágenes n.ºs 1 y 2**  
**Comparativo entre dimensiones de acuerdo al Expediente técnico aprobado y dimensiones verificadas en obra por la Comisión Control**

Al respecto, mediante acta n.º 004-2024-CG-GRAP-OCIMPA-TMMC-SCC de 25 de octubre de 2024, la comisión de control efectuó la visita de la obra donde constató la construcción del sistema de la red de alcantarillado en la localidad de Chuñohuacho, advirtiéndose que no se viene ejecutando de acuerdo a las características establecidas en el expediente técnico aprobado, tal como se muestra a continuación:

De las imágenes anteriores, se advierte que no se estarían cumpliendo las dimensiones establecidas en el expediente técnico aprobado, en planta como en elevación; asimismo, se advierte una pendiente de 88.88% <sup>1</sup> de la red de alcantarillado entre el buzón n.º 36 y el ingreso a desarenador lo cual podría ocasionar pendientes máximas y por consiguiente velocidades máximas; dicha situación, se muestra a continuación:

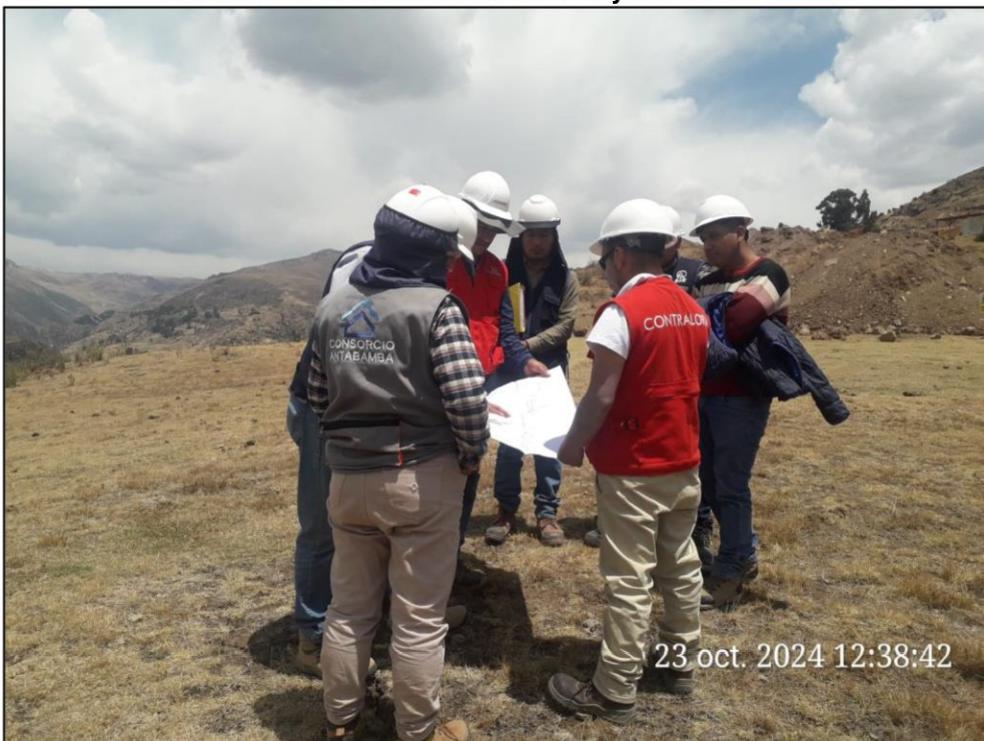
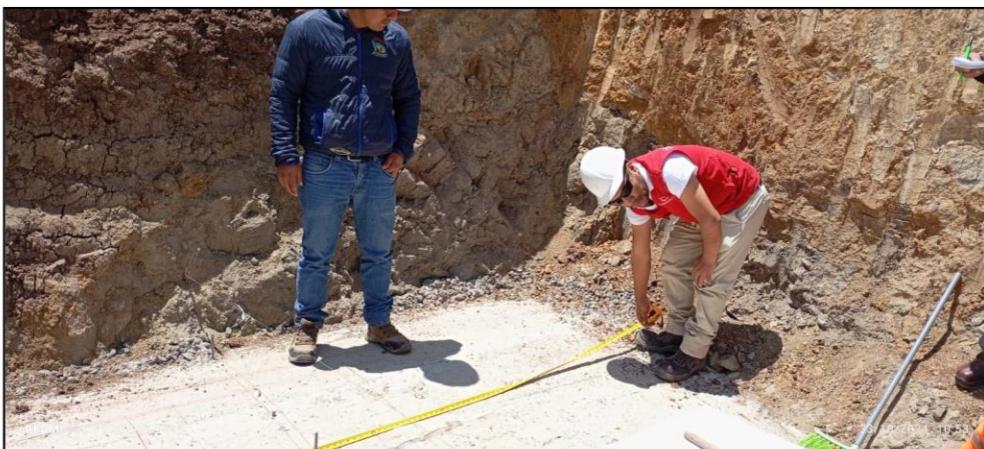
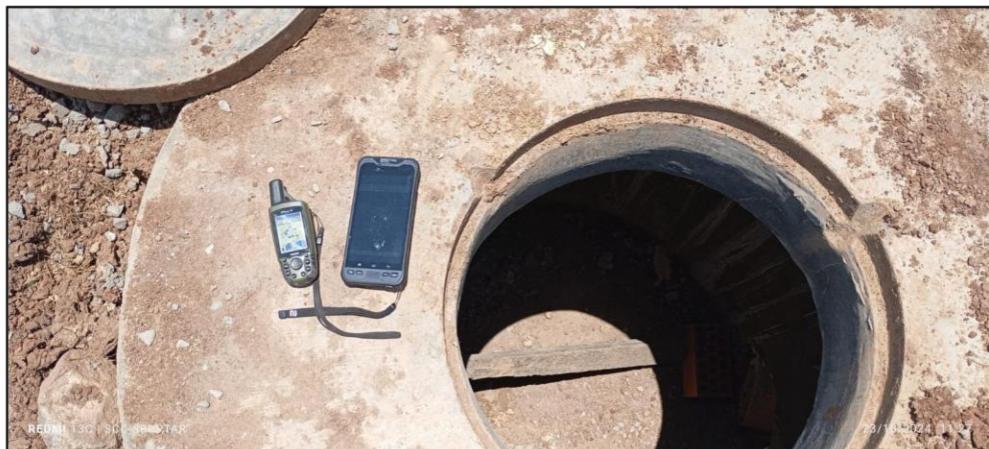
**Imágenes n.ºs 3, 4 y 5**  
Verificación de medidas entre buzón n.º 36 y desarenador en obra

<sup>1</sup> La pendiente se obtiene de la división entre el desnivel que existe entre el buzón n.º 36 y el ingreso a desarenador (1.60m) y la distancia de los mismos (1.80)
