**ÓRGANO DE CONTROL INSTITUCIONAL
MUNICIPALIDAD PROVINCIAL DE COTABAMBAS**

**INFORME DE VISITA DE CONTROL
N° 009-2024-OCI/0351-SVC**

**“ACCESIBILIDAD FÍSICA PARA PERSONAS CON
DISCAPACIDAD EN LAS INSTALACIONES DE LA
MUNICIPALIDAD PROVINCIAL DE COTABAMBAS”**

ABANCAY, 17 DE ABRIL DE 2024

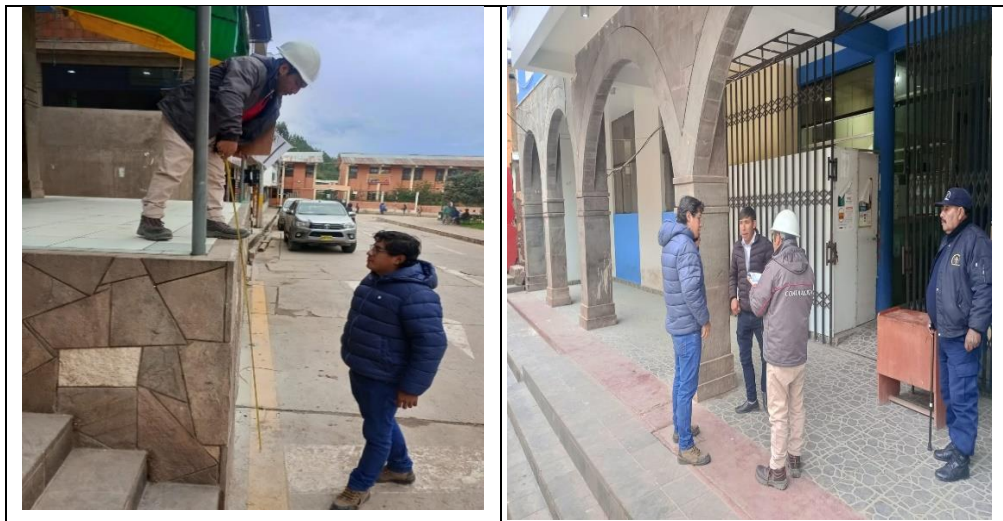
Imágenes n.ºs 3 y 4

En consecuencia, respecto a lo indicado en el párrafo precedente, se advierte que la infraestructura de la Entidad cuenta con un solo ingreso para el uso del público usuario que presenta graderías (desniveles) de 1.56 metros, no advirtiéndose medio mecánico de acceso para personas con discapacidad, tal como se evidencia en las respuestas al tenor de las preguntas 8 y 9 del Formato n.° 02: Accesibilidad física para personas con discapacidad en Entidades Públicas con OCI" y las imágenes que se muestra a continuación:

El ingreso a la Entidad presenta graderías y no presenta medios mecánicos de acceso para personas con discapacidad.

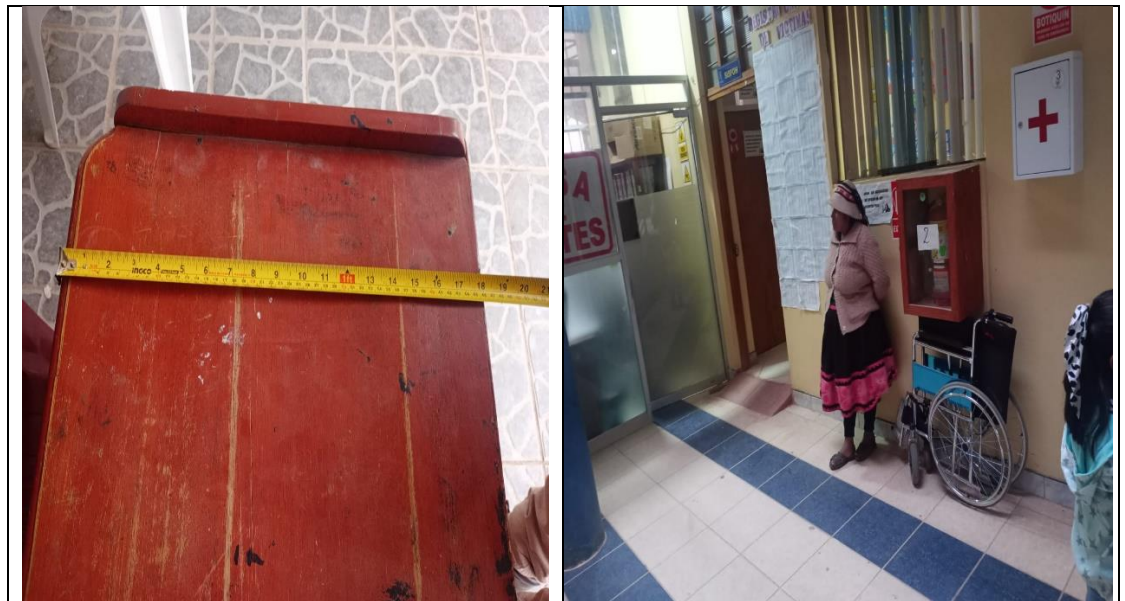
Imágenes n.ºs 6 y 7

Al respecto, se identificó que la Entidad tiene una zona de espera para la atención al público en el primer nivel cuyo acceso es mediante gradas, no cuenta con priorización de

espacios reservados para personas con discapacidad, asimismo; se advirtió que no cuenta con mobiliario que cumpla con las características requeridas conforme se muestra a continuación:

En el ingreso a la Entidad se advierte mobiliario que no cumple con las características requeridas para la atención a personas con discapacidad.

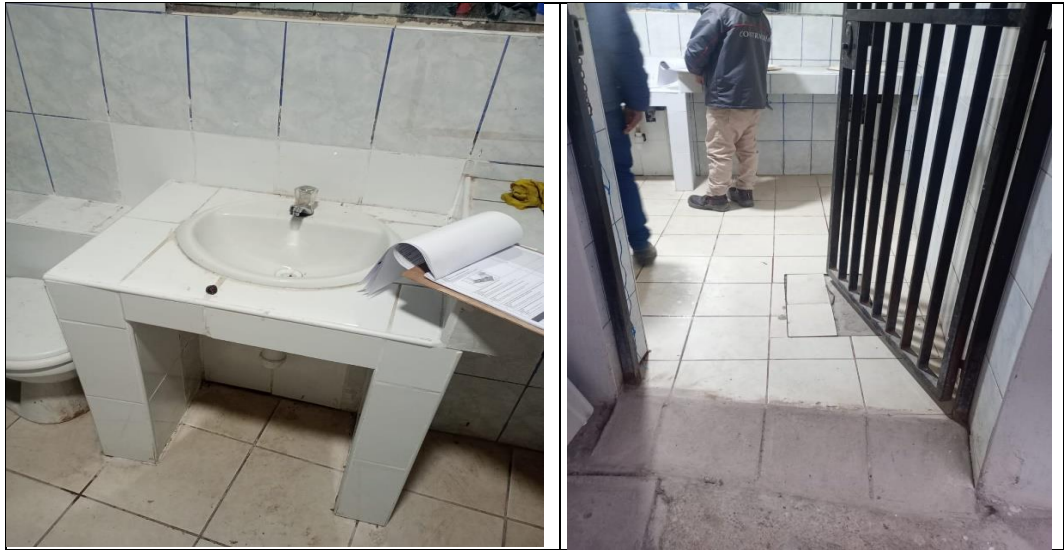
Imágenes n.ºs 13 y 14

La Entidad no cuenta con servicios higiénicos adecuados para personas con discapacidad.

En ese sentido, en el marco de la inspección a la sede del Palacio Municipal de la Entidad, la Comisión de Control advirtió que no cuenta con servicios higiénicos adecuados para las personas con discapacidad, incumpliendo con la Norma Técnica A.120 Accesibilidad Universal en Edificaciones.

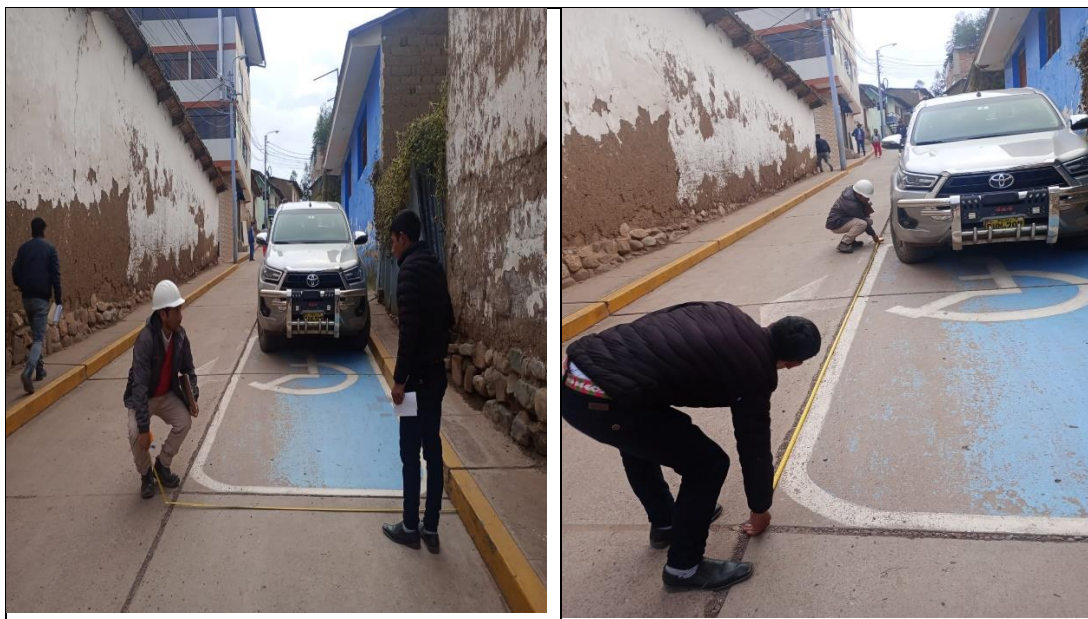
Imágenes n.ºs 16 y 17

La Entidad cuenta con estacionamiento a 10 m aproximadamente de sus instalaciones.

En consecuencia, en el marco de la inspección a la sede del Palacio Municipal de la Entidad, la Comisión de Control advirtió que no cumple con la Norma Técnica A.120 Accesibilidad Universal en Edificaciones.
