**INFORME DE HITO DE CONTROL  
N° 007-2024-OCI/0361-SCC**

**“EJECUCIÓN DE LA OBRA: MEJORAMIENTO DEL  
SERVICIO DE AGUA POTABLE Y ALCANTARILLADO EN  
DIEZ COMUNIDADES DEL DISTRITO DE MARÍA PARADO  
DE BELLIDO – CANGALLO – AYACUCHO”**

**HITO DE CONTROL N° 4: EJECUCIÓN DE LA OBRA AL  
MES DE ABRIL 2024**

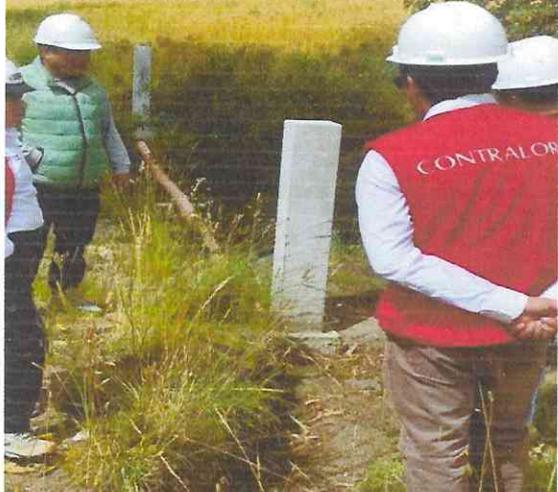
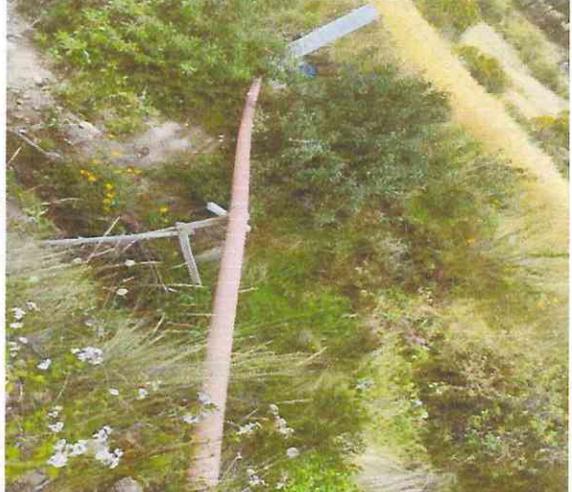
Imagen n.° 01	Imagen n.° 02

Por otra parte, la Comisión de Control, realizó la visita de inspección el día 14 de mayo de 2024 al tramo de la captación Palcca, donde se evidenció la falta de colocación de accesorios y construcción del cerco perimétrico, del mismo modo, observaron que existen componentes concernientes al cruce aéreo que se encuentran inconclusos a la espera del adicional deductivo vinculante, como se aprecian en las imágenes 01 y 02 adjuntas.

<p>Respecto al cruce aéreo el residente y supervisión mencionan que la tubería será modificada, por lo cual se incluirá el adicional y deductivo vinculante n.°01</p>	<p>En la imagen se aprecia que en el cruce aéreo la tubería planteada es provisional, apreciándose que las partidas complementarias al cruce aéreo siguen sin ejecutar.</p>

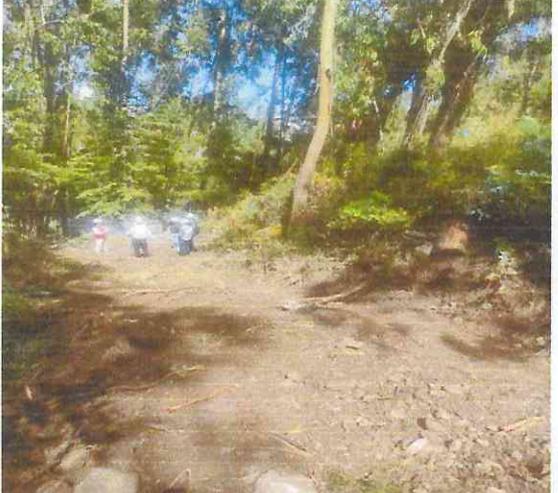
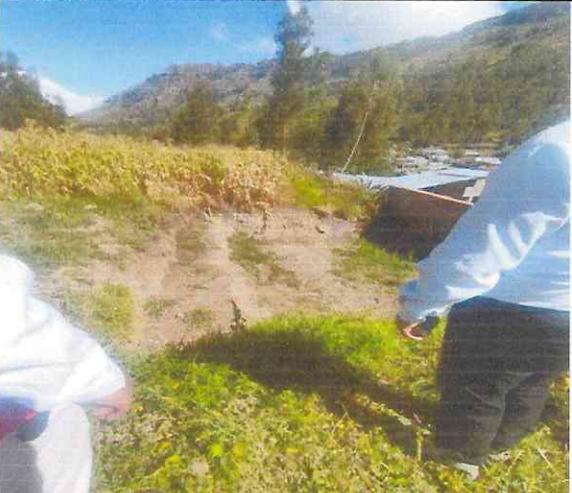
Imagen n.° 03	Imagen n.° 04

<p>Se verificó que existe un nuevo terreno para la ejecución del reservorio para la comunidad de San Miguel de Acco, el cual será considerado parte del adicional de obra.</p>	<p>Terreno planteado en el expediente primigenio, que según las declaraciones del supervisor y el residente será deducido.</p>

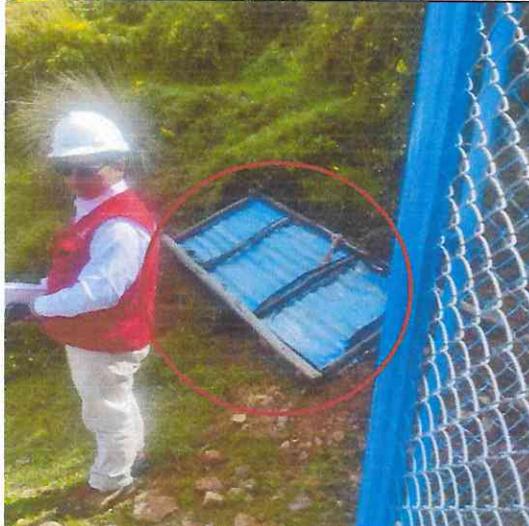
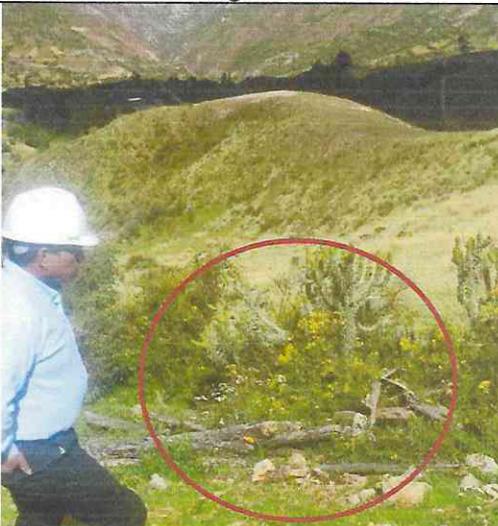
Imagen n.º 7	Imagen n.º 8

<p>Puerta antigua del cerco perimétrico de la captación en la comunidad de Tankarpampa, encontrándose arrojado a la intemperie, evidenciando que no vienen realizando el procedimiento de acopio de residuos.</p>	<p>Restos del cerco perimétrico antiguo de la captación Tankarpata, dichos restos están compuestos por rollizo y alambre de púa, demostrando la contaminación ambiental que vienen generando por falta de su disposición final.</p>

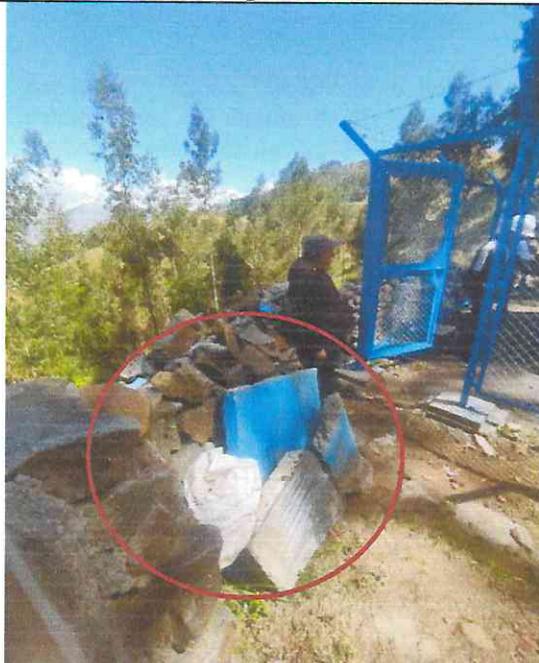
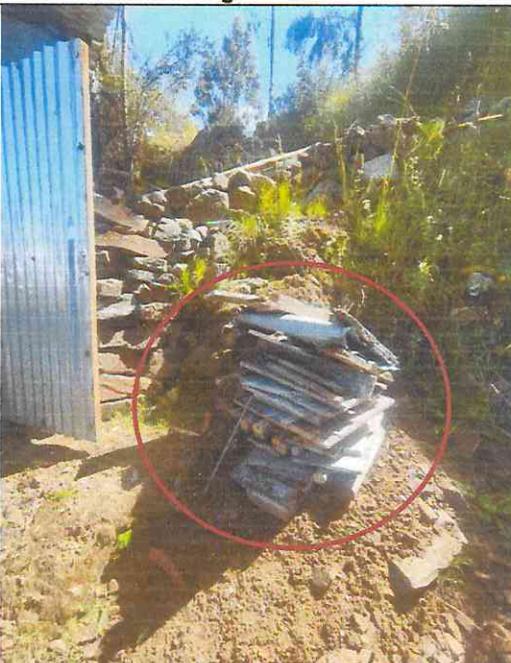
Imagen n.º 9	Imagen n.º 10

<p>Restos de concretos arrimados en la zona de trabajo del reservorio de la comunidad de Tankarpampa, exhibiendo la falta de disposición final.</p>	<p>Restos de fenólico y madera con incrustaciones de alambre y clavo en el reservorio de la comunidad de Tankarpampa, exhibiendo la falta de disposición final.</p>

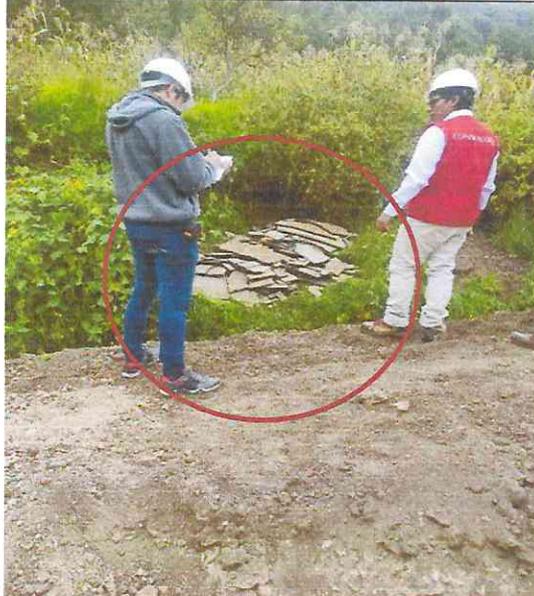
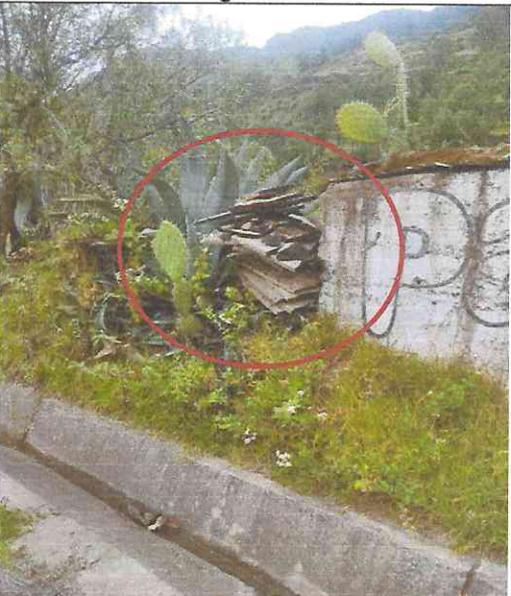
Imagen n.º 11	Imagen n.º 12

<p>Restos de asfalto producto de corte con maquinaria, los cuales se encuentran arrimados a la intemperie, en la comunidad de San miguel de Acco.</p>	<p>Restos de asfalto apilados en el cerco perimétrico de propiedades de terceros, evidenciando la falta de disposición final del material producto de la demolición de pavimento.</p>

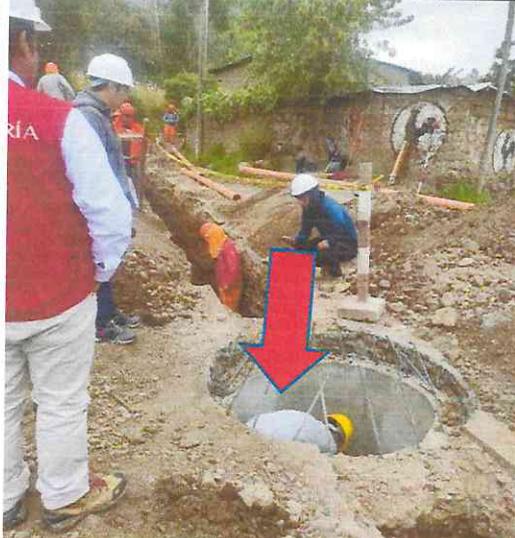
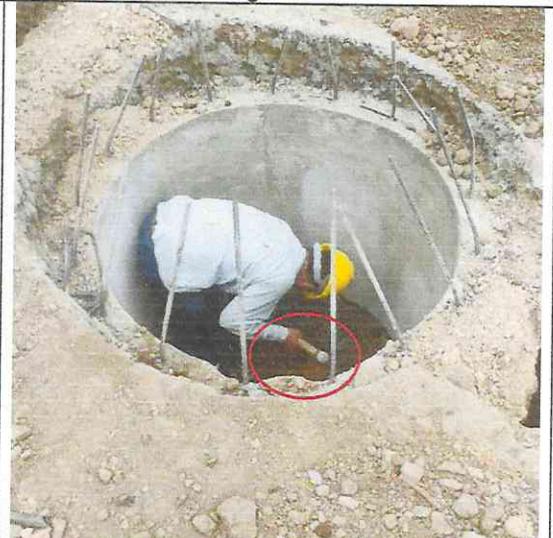
Imagen n.º 13	Imagen n.º 14

<p>Comisión de Control verifica el uso de equipos de protección en trabajadores.</p>	<p>Se observó al personal realizando picado de concreto, sin contar con guantes de cuero, tapón auditivo y lentes de seguridad.</p>

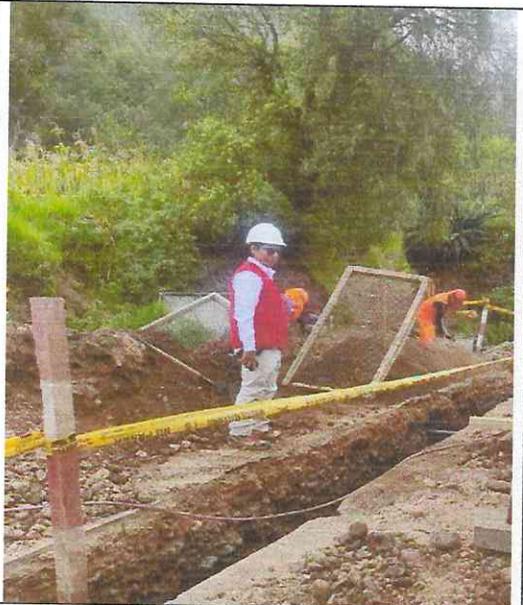
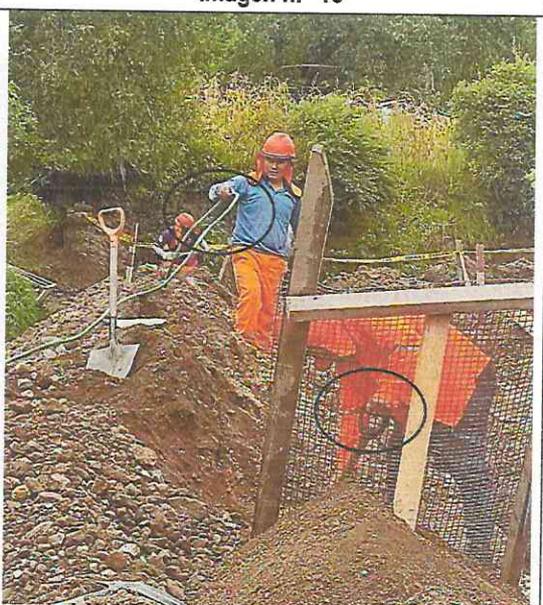
Imagen n.º 15	Imagen n.º 16

<p>Comisión de Control verificando el uso de equipos de protección personal.</p>	<p>Se observó personal realizando zarandeo de material propio, sin contar con guantes de seguridad y mascarilla de protección.</p>

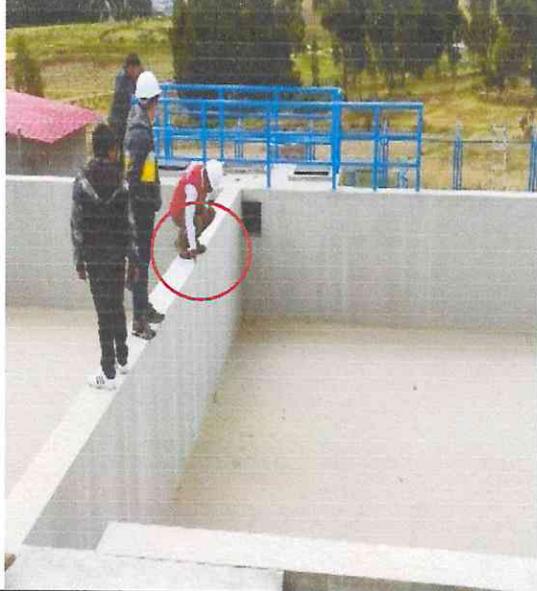
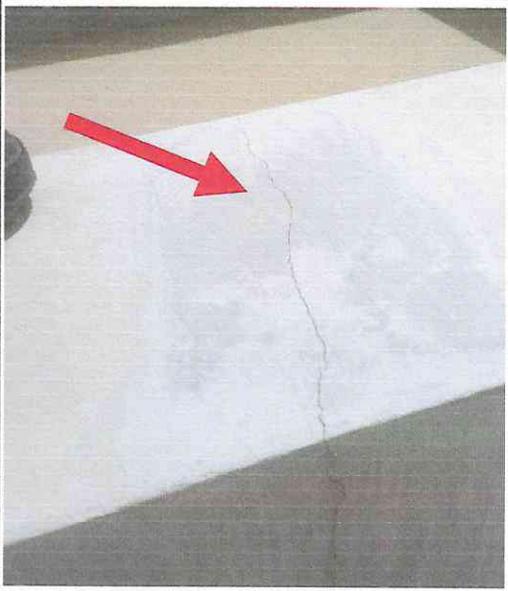
Fotografía n.º 18	Fotografía n.º 19

Durante la visita realizada a la planta de tratamiento de agua potable, la Comisión de Control ha identificado que las estructuras vienen manifestando fisuras, lo cual deben ser verificados y evaluados por los especialistas de calidad, con la finalidad de descartar fallas estructurales; cabe mencionar, que existe en el muro central del filtro lento, evidencia de haber sido resanado a nivel de tarrajeo; sin embargo, esta sigue manifestando fisuras en diferentes zonas como: en la parte superior y ambos lados del muro lo cual podría ser signo de una posible falla estructural.

Por ello, es necesario que se evalúe la patología (estudio sistemático de los procesos y características de los daños que puede sufrir el concreto, sus causas, consecuencias y soluciones) en la parte indicada de la estructura con la finalidad de determinar de manera técnica y sustentada si corresponde a una fisura o rajadura.

<p>Comisión de Control verificando fisura en el muro central del filtro lento, en presencia del funcionario de la Municipalidad Distrital de María Parado de Bellido.</p>	<p>Fisura en la parte superior y caras laterales del muro central del filtro lento, en donde se evidencia que ese punto ya fue picado y resanado a nivel de tarrajeo, sin embargo, sigue manifestando fisura.</p>

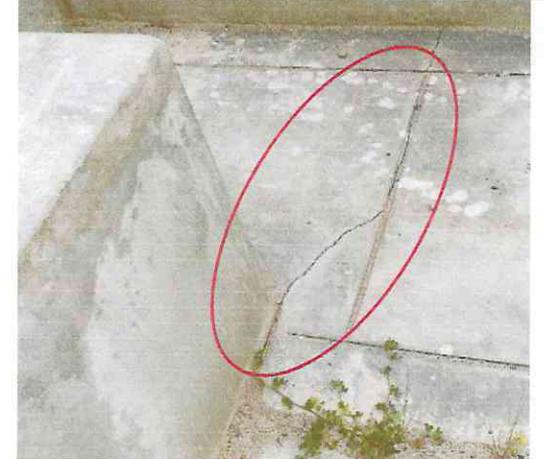
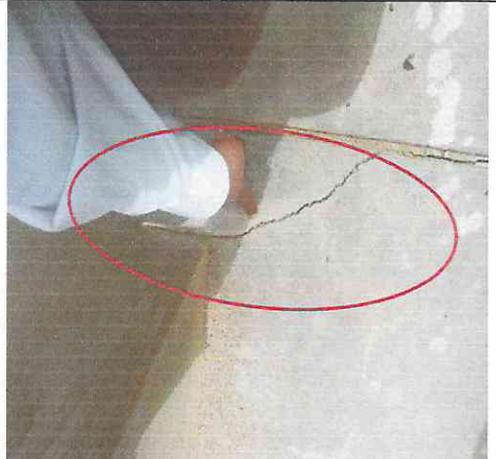
Fotografía n.º 20	Fotografía n.º 21

<p>Presencia de rajadura a nivel de vereda de concreto en la parte superior del filtro lento.</p>	<p>Se indica la presencia de rajadura a nivel de vereda, en presencia de personal técnico del Consorcio Bellido.</p>

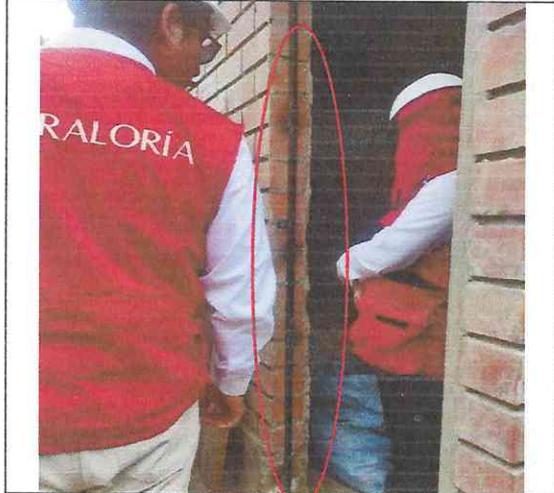
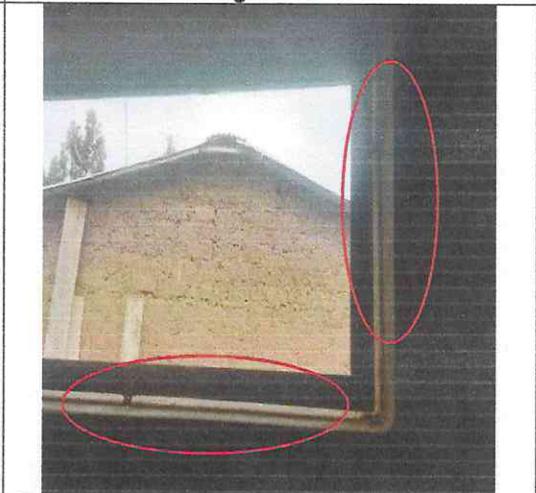
Fotografía n.º 22	Fotografía n.º 23

- En la puerta metálica, se aprecia que los pasadores instalados no coinciden, por tanto, el candado de seguridad no encaja, además se verifica que la puerta no cierra, existiendo separación entre la puerta y el marco al momento de cerrar.
- Respecto al techo, se observa que los pernos de sujeción han sido colocados en la parte del canal de la onda, sin embargo, de acuerdo a las especificaciones técnicas del material debería colocarse en la cima de la onda, a fin de evitar goteras en temporadas de lluvia.

<p>Se verifica la falta de acabado en vano de puerta, después de la colocación del marco metálico de la puerta.</p>	<p>Se observa que existe vacío entre la ventana y el vano, no debe existir espaciamiento entre ventana y tarrajeo.</p>

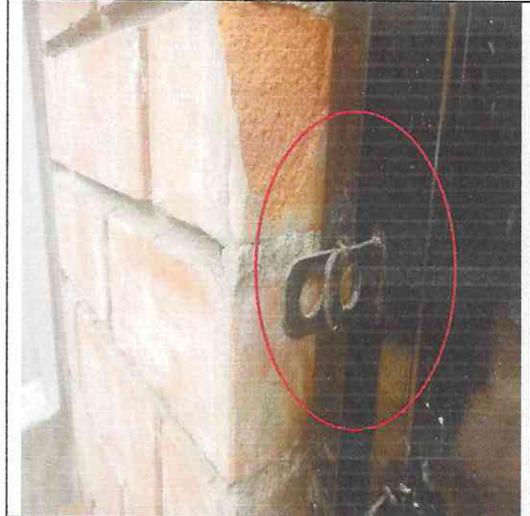
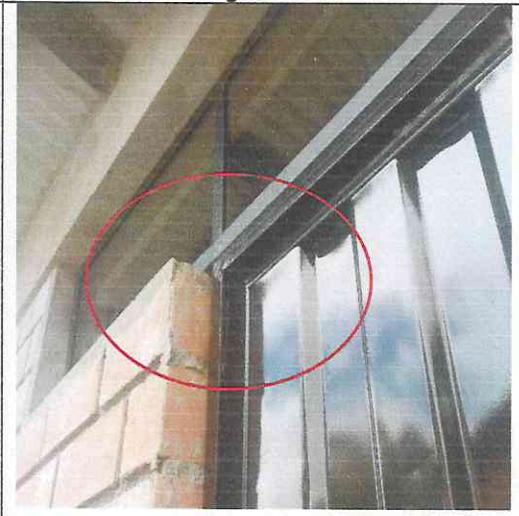
Fotografía n.º 24	Fotografía n.º 25

<p>Se aprecia que los pasadores de la puerta instalada no coinciden.</p>	<p>Se verifica que la puerta no cierra, existiendo separación entre la puerta y el marco.</p>

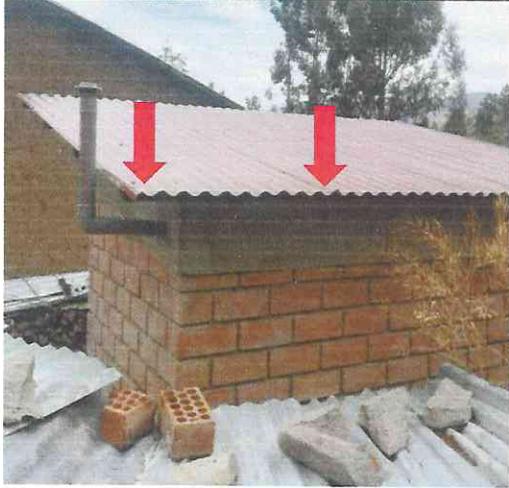
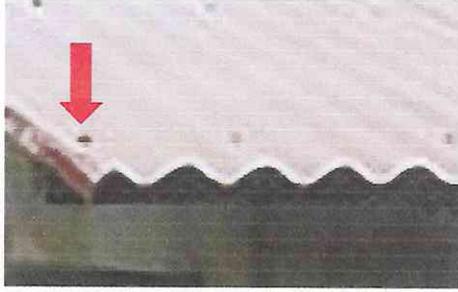
Fotografía n.º 26	Fotografía n.º 27

<p>En la imagen se aprecia respecto a la colocación de los pernos de sujeción de la calamina.</p>	<p>Se observa que los pernos de sujeción han sido colocados en la parte del canal de la onda, sin embargo, de acuerdo a las especificaciones técnicas del material debería colocarse en la cima de la onda.</p>

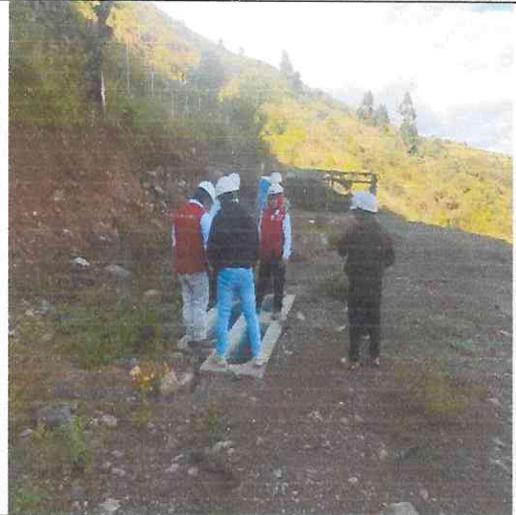
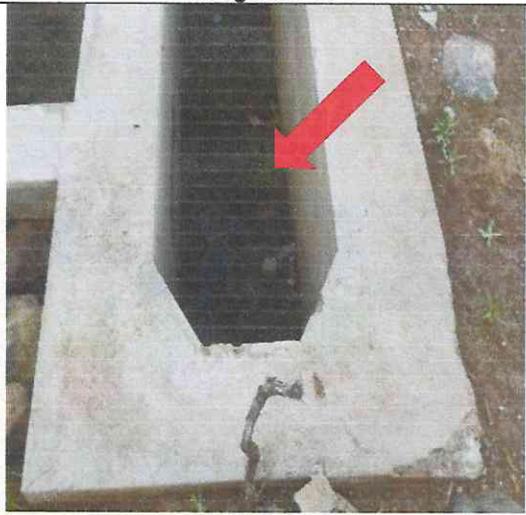
Imagen n.° 28	Imagen n.° 29

Comisión de Control verificando la cámara de rejillas, donde se aprecia que falta la implementación de rejillas, observando que existe material de arrastre colmatado en base de estructura.	En la cámara de rejillas se aprecia, que la base de la estructura contiene material de arrastre compuesto por piedras de 3.5-4" y grava que generan riesgo de obstrucción a la tubería que va hacia el tanque séptico.

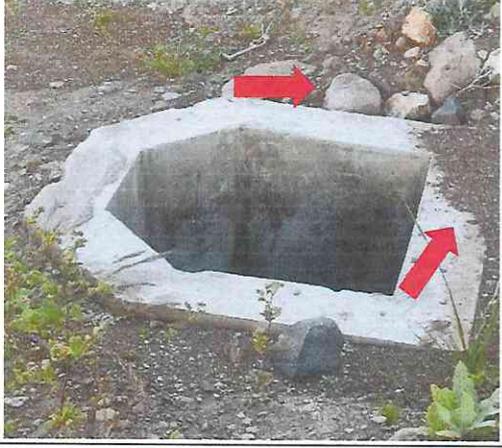
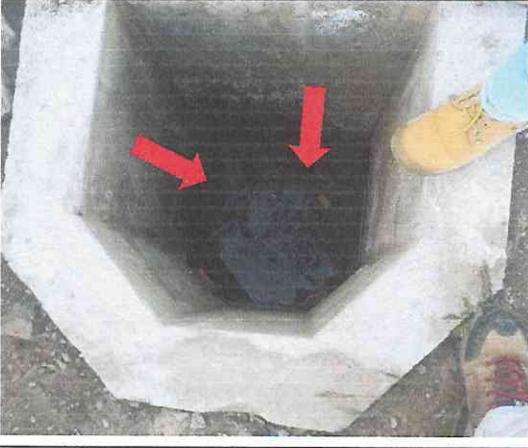
Imagen n.° 30	Imagen n.° 31

<p>En la caja de distribución de caudales se observa material de arrastre y rocas en la parte superior de la estructura, generando riesgo de caída a la estructura.</p>	<p>En el fondo de la caja de distribución de caudales se observa piedra de 2.5-3" de diámetro, genera riesgo de obstrucción en las tuberías que van hacia los pozos percoladores.</p>

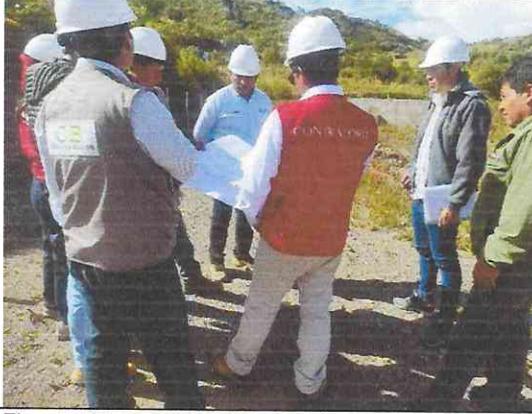
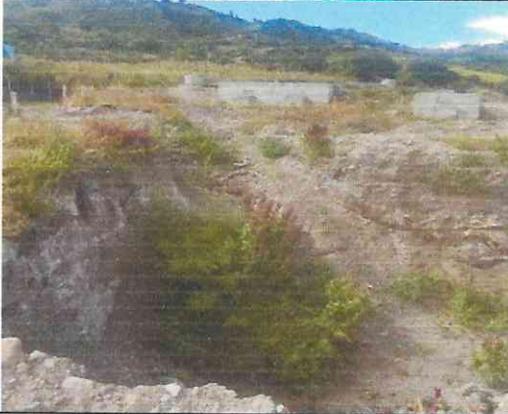
Imagen n.° 32	Imagen n.° 33

<p>El contratista presenta al equipo de control, el plano de replanteo; sin embargo, dicho documento no tiene validez debido a que aún no ha sido aprobado por el supervisor y no se ha presentado a la entidad.</p>	<p>Se verifica excavación realizada por el contratista para la construcción de lecho de secado, lo cual quedo suspendido sus trabajos culminación.</p>

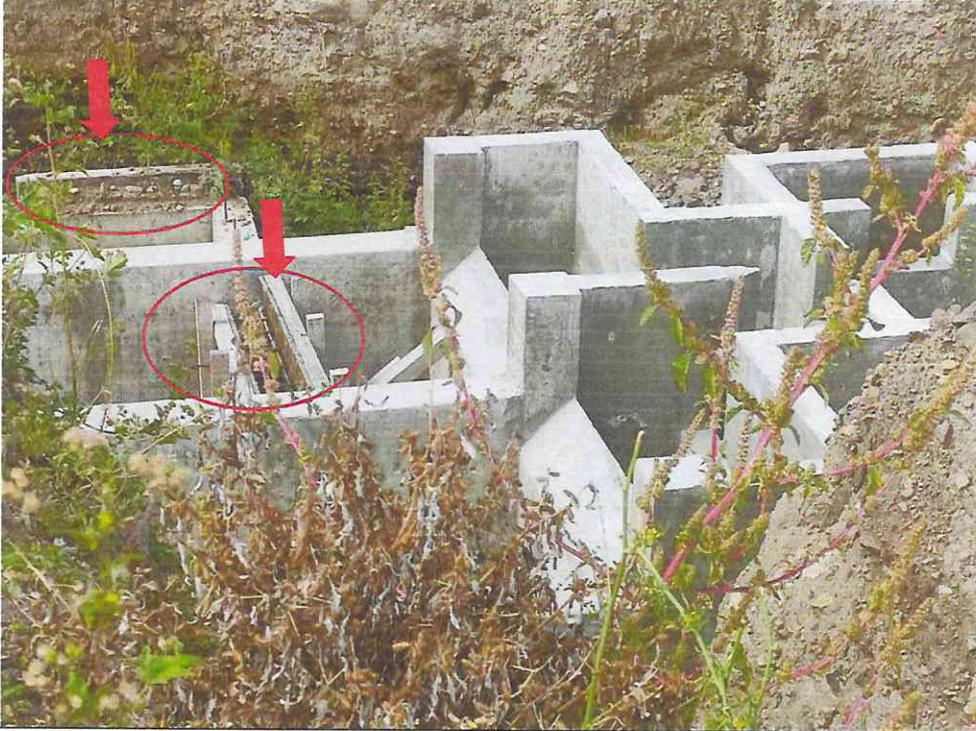
Imagen n.° 34

<p>Se observa trabajos suspendidos en el sedimentador, donde existe encofrados que faltan realizar vertido de concreto; del mismo modo, existen tramos de la estructura encofrados pendientes de desencofrar.</p>
