**INFORME DE HITO DE CONTROL  
N° 022-2024-OCI/0362-SCC**

**EJECUCIÓN DE LA OBRA: “MEJORAMIENTO Y  
REHABILITACION DE LA AV. MARISCAL CÁCERES DE LA  
INTERSECCIÓN QUEBRADA TARAHUAYCCO - JR. FAUCETT  
ULTIMA CUADRA, DISTRITO DE AYACUCHO, PROVINCIA DE  
HUAMANGA - AYACUCHO” (EXPEDIENTE SALDO POR  
ADMINISTRACIÓN INDIRECTA)-CUI 2484809.**

**HITO DE CONTROL N° 01  
EJECUCIÓN DE OBRA, COMPONENTE ELÉCTRICO,  
TELECOMUNICACIONES Y TRATAMIENTO DE PUENTE Y  
MURO COLONIAL**

**AYACUCHO, 4 DE MARZO DE 2024**

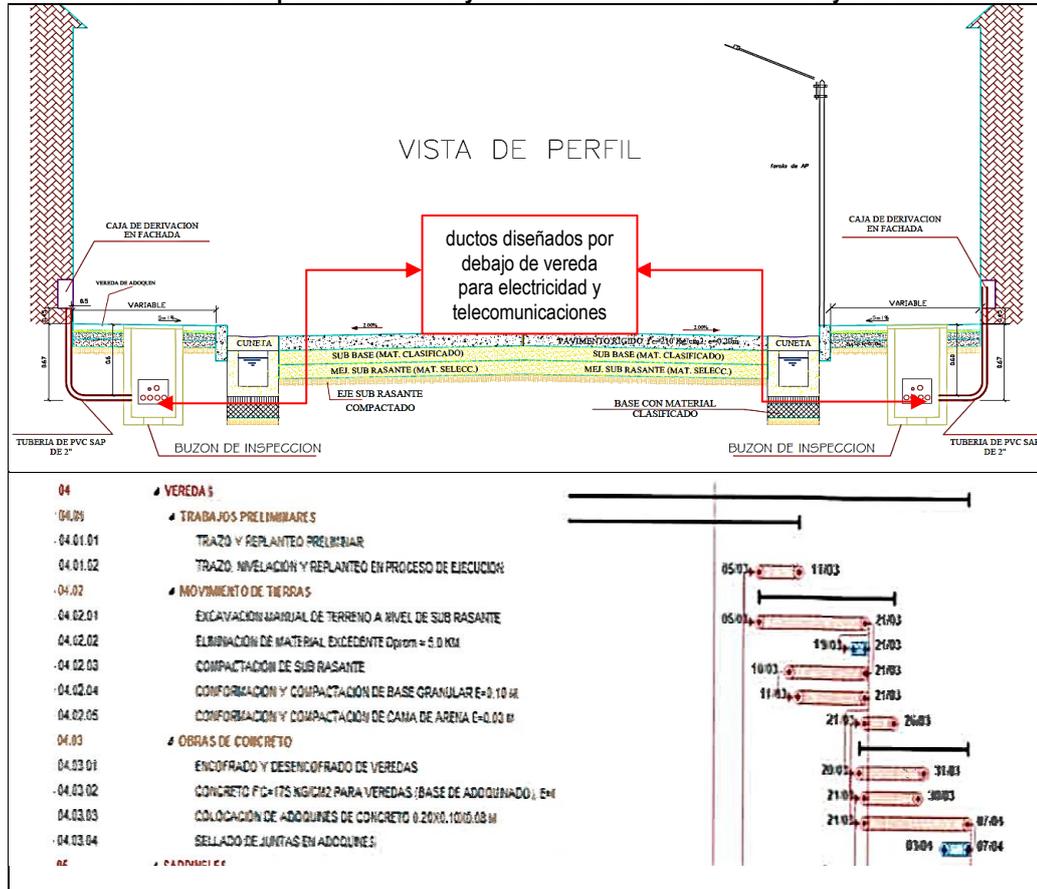
**Imagen n.º 1**  
**Detalle del componente eléctrico y telecomunicaciones subterráneo y ruta crítica**

Cabe señalar que el componente eléctrico y telecomunicaciones, son estructuras subterráneas (por debajo de la vereda proyectada), la cual corresponde a la ruta crítica de ejecución de Obra, como se muestra:

Fuente: Plano RS-14 – Detalle de red subterránea SP y AP  
Elaborado por: Comisión de control.

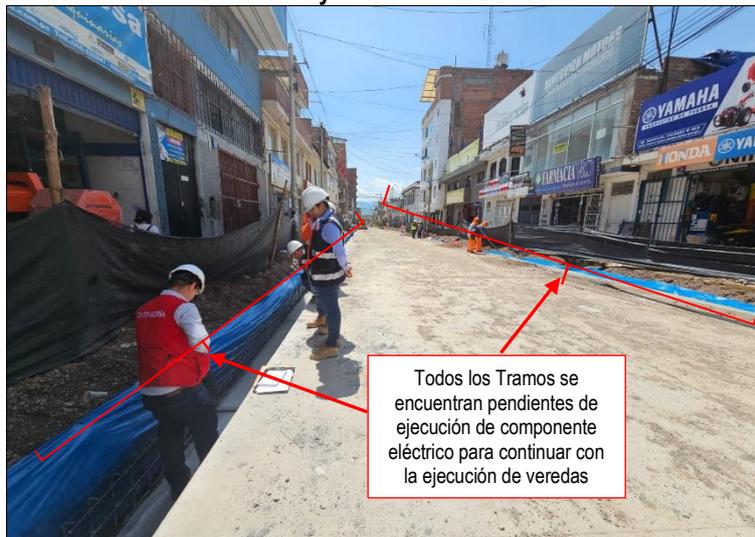
**Imagen n.º 2**  
**Verificación de la falta de intervención de las veredas por componente eléctrico y telecomunicaciones**

De la revisión efectuada a los documentos concernientes a la ejecución de Obra, se advierte la existencia de retraso en la ejecución de los componentes de electrificación, telecomunicaciones y tratamiento de puente y muro colonial, debido a la dilación en el trámite documentario de los expedientes técnicos de los mencionados componentes; teniendo por una parte a la Entidad, a quien el Contratista solicitó el 17 de octubre de 2023 el expediente técnico revalidado del componente eléctrico y que hasta la visita realizada por la Comisión de Control sigue en trámite, teniendo una dilación de más de cuatro (4) meses y sin fecha probable de entrega de expediente técnico.

**Fotografía n.º 1:** inspección de Obra del componente eléctrico y telecomunicación

El retraso en la ejecución de los componentes eléctrico, telecomunicaciones y tratamiento de puente y muro colonial, genera la de falta de intervención de las veredas, pavimento y partidas siguientes, con lo cual, el riesgo de una posible paralización de Obra es inminente a raíz que el Contratista no tendrá frentes de trabajo por ejecutar, teniendo como consecuencia ampliaciones de plazo y reconocimientos de mayores gastos generales, en perjuicio de la Entidad y población beneficiaria.

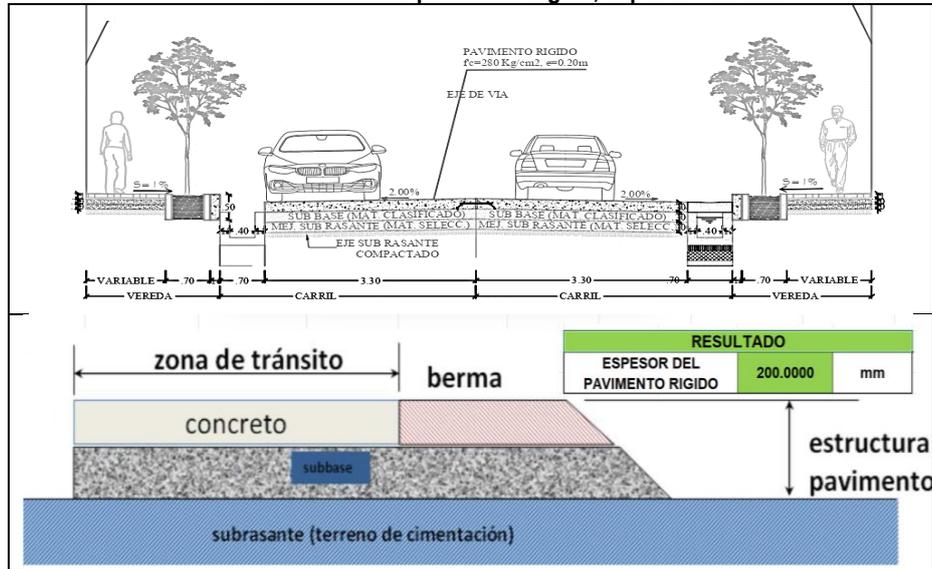
**Imagen n.º 3**  
**Estructura de pavimento rígido, espesor = 20 cm.**

- ✓ De la revisión de especificaciones técnicas, diseño estructural y planos del expediente técnico<sup>11</sup>, respecto al componente de pavimento rígido, se advierte que se ha considerado la ejecución de la partida 03.03.02 Concreto fc=280 kg/cm<sup>2</sup> para pavimento con un espesor de 20 centímetros y un periodo de servicio de 20 años, como se muestra:

Fuente: Plano A - 04 – Secciones Av. Mariscal Cáceres, diseño de pavimento - expediente técnico.  
Elaborado por: Comisión de control.

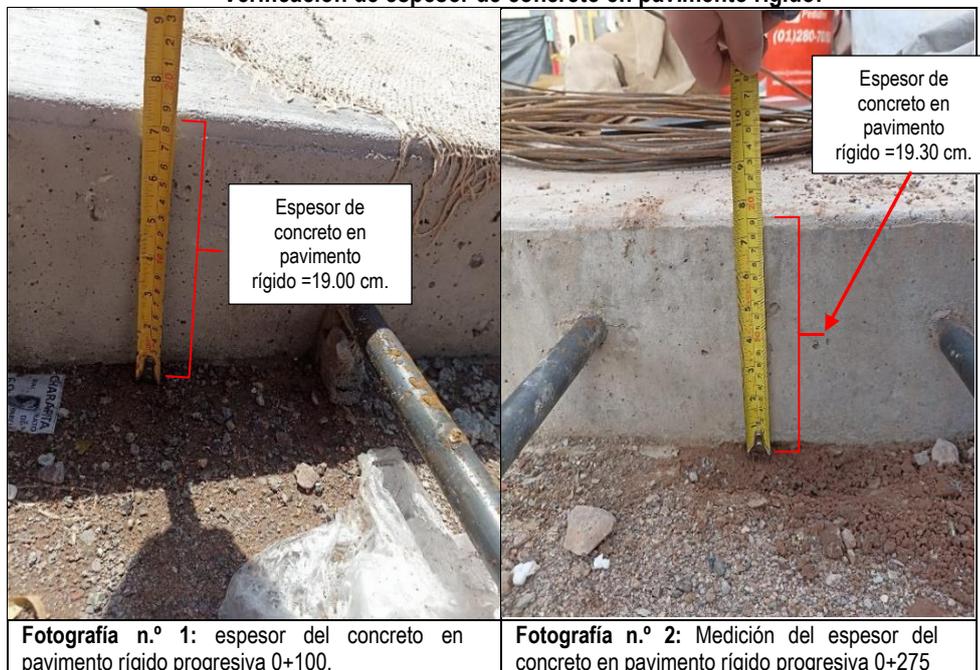
**Imagen n.º 4**  
**Verificación de espesor de concreto en pavimento rígido.**

De la inspección física realizada a la Obra<sup>10</sup>, se advierte que en las progresivas 0+100; 0+275 y 0+280, el pavimento rígido no cumple con los 20cm. de espesor que estipula el expediente técnico; también se constató que la ejecución de la partida 03.05.01 Suministro y colocación de dowels de 1", presenta desfase y desalineamiento, lo cual generaría un incorrecta transferencia de cargas en el pavimento rígido; asimismo, se pudo constatar la falta de señalización de seguridad y limpieza en Obra los cuales pertenecen a la ejecución del componente de mitigación ambiental, seguridad y salud en Obra; finalmente la partida 02.03 Remoción, reposición e instalaciones provisionales en el cableado de fibra óptica para cámaras de seguridad, no se ha ejecutado, a pesar que el expediente técnico indica que son trabajos preliminares que debieron realizarse a inicios de Obra; situación que afectaría la seguridad en la zona, se detalla:

Sin embargo, en la inspección física de Obra realizada el 5 y 20 de febrero de 2024<sup>12</sup>, se observó que en las progresivas 0+100; 0+275 y 0+280, el espesor de pavimento rígido es de 19.00; 19.30 y 19.50cm. respectivamente, incumpliendo con el espesor estipulado en el expediente técnico, como se muestra:

**Fotografía n.º 1:** espesor del concreto en pavimento rígido progresiva 0+100,

**Fotografía n.º 2:** Medición del espesor del concreto en pavimento rígido progresiva 0+275

De lo expuesto, se advierte que el Contratista viene ejecutando la Obra incumpliendo lo estipulado en el expediente técnico y la Supervisión no estaría advirtiendo dichos incumplimientos, por ende, ambas partes al no encontrarse o desarrollar sus actividades acordes a los contratos suscritos son pasibles de aplicación de penalidades estipuladas en los contratos respectivos.

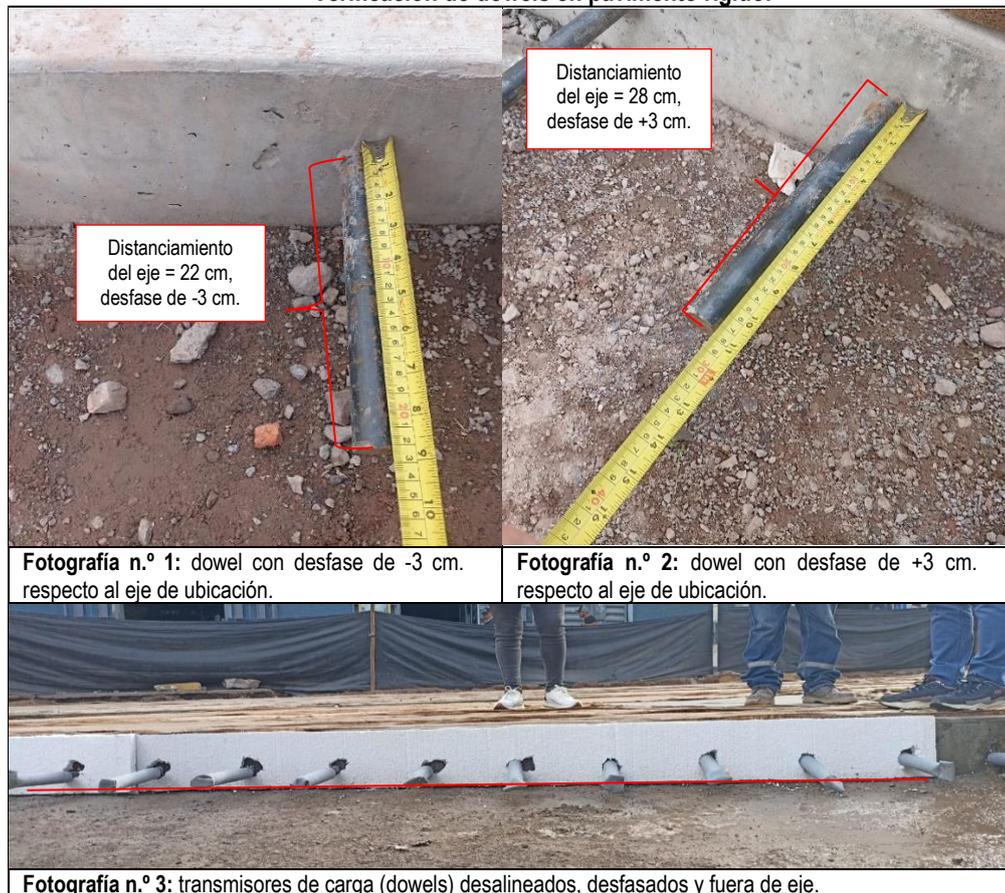
**Imagen n.º 5**  
**Verificación de dowels en pavimento rígido.**

- ✓ La ejecución de la partida 03.05.01 Suministro y colocación de dowels (incluida canastilla) liso 1", presenta desfase y desalineamiento del sistema de transferencia de cargas (dowels), dicha omisión afecta la adecuada transferencia de carga<sup>13</sup> y aumenta los esfuerzos y deflexiones en el pavimento rígido, en consecuencia, existe la posibilidad de fallas como agrietamiento o fisuras, por ende, se ve afectada la vida útil del pavimento.

<sup>13</sup> Según la Norma Técnica CE. 010 – Pavimentos Urbanos del RNE, los pavimentos de concreto reforzado siempre requieren dowels de acero en las juntas de control para proporcionar una adecuada transferencia de carga.
