INFORME DE VISITA DE CONTROL
N° 005-2024-OCI/0370-SVC

EJECUCIÓN DE LA OBRA “MEJORAMIENTO Y
AMPLIACIÓN DEL SISTEMA DE AGUA POTABLE Y
SANEAMIENTO RURAL DE LOS CASERÍOS DE EL TINGO
PULULO, DISTRITO DE SOROCHUCO, PROVINCIA DE
CELENDÍN, DEPARTAMENTO DE CAJAMARCA”

PERÍODO DE EVALUACIÓN:
DEL 18 DE ENERO DE 2024 AL 31 DE ENERO 2024

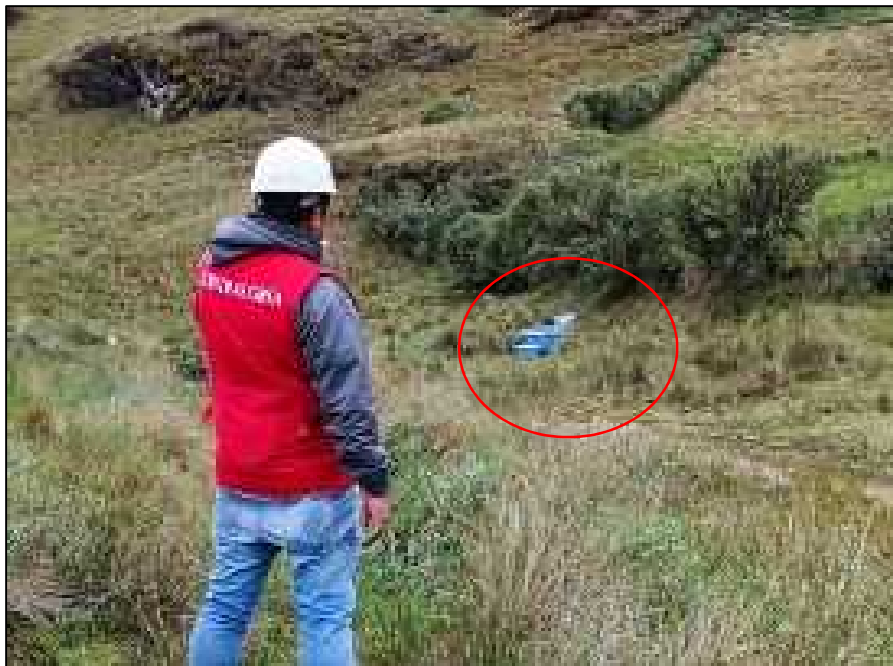
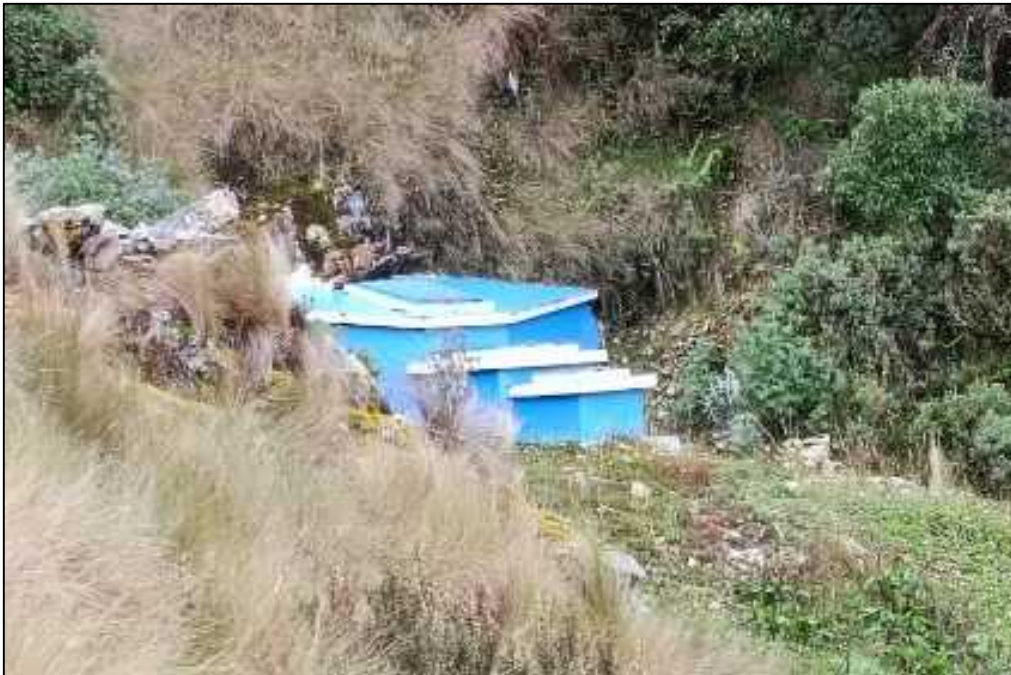
Imagen n.º 01

- ✓ Las captaciones en ladera en Hueco Jondo, no tiene cerco perimétrico, de acuerdo a lo establecido en el expediente técnico de obra¹ en la partida 1.03.01.11 "Cerco perimétrico para captación (1 unidad)", según se muestra en las imágenes:

Captación en ladera Hueco Jondo – Picota Chica

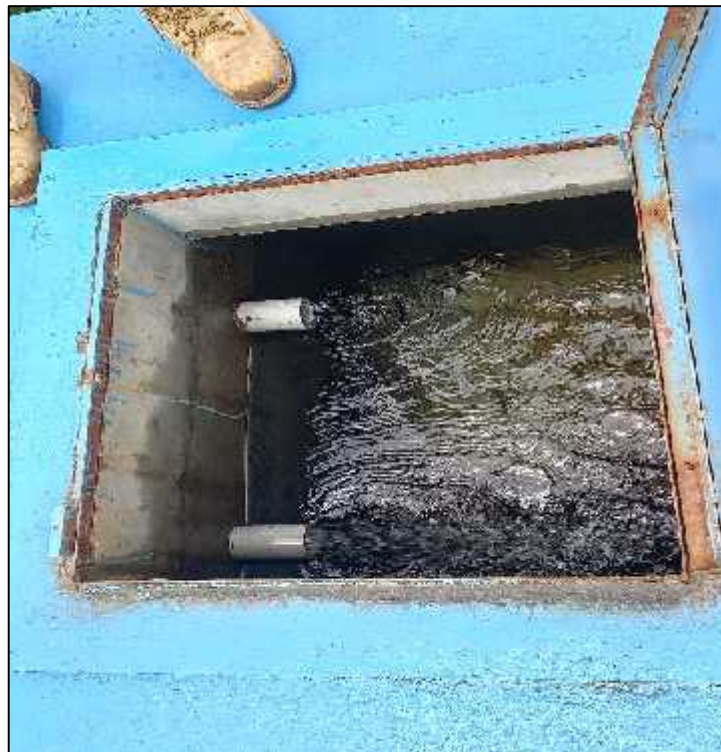
Imagen n.º 03
Estructura ubicada en Sector Hueco Jondo – Picota Chica.

- ✓ La cámara rompe presión, no cuenta con llaves, que permita tener seguridad para evitar la contaminación del agua, según se muestra en la imagen:

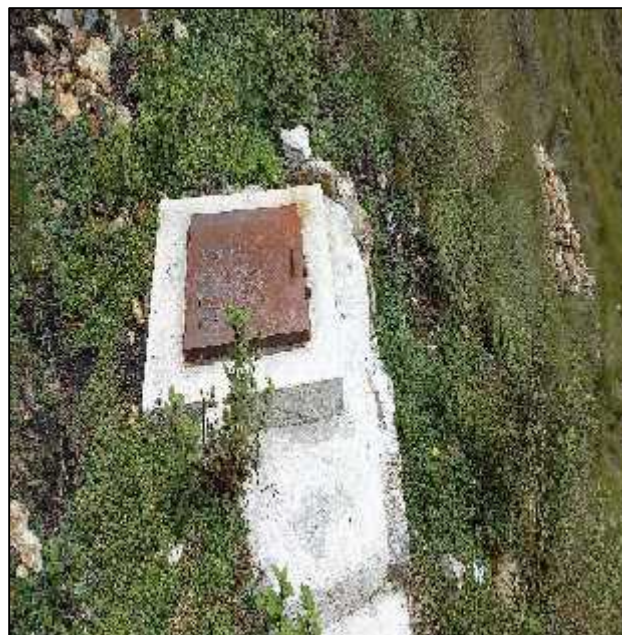
Imagen n.º 05

- ✓ La tapa de la válvula de purga se encuentra oxidada y sin pintura, de acuerdo a lo establecido en el expediente técnico de obra en la partida 1.03.12.07 "Pintura", según se muestra en la imagen:

Estructura en Línea de Conducción

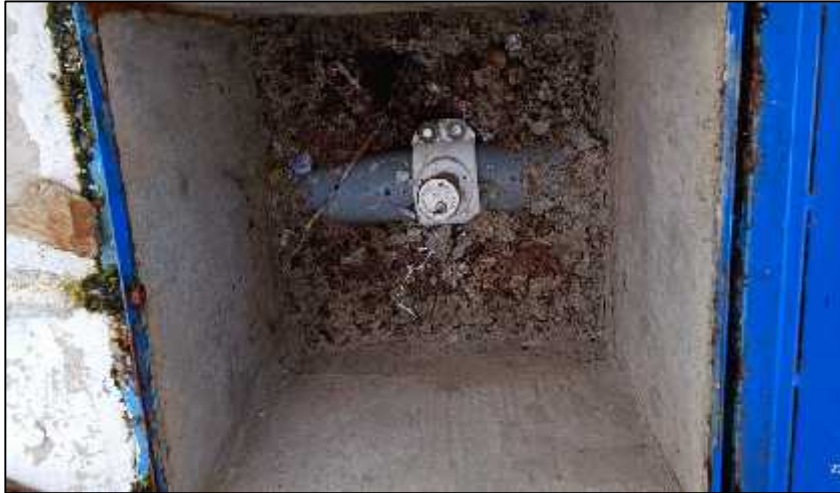
Imagen n.° 06

- ✓ Caja que no cuenta con válvula de aire, de acuerdo a lo establecido en el expediente técnico de obra³ en la partida 1.03.13.05 "Suministro de instalación de válvulas y accesorios", según se muestra en la imagen:

Caja de válvula de aire en Línea de conducción

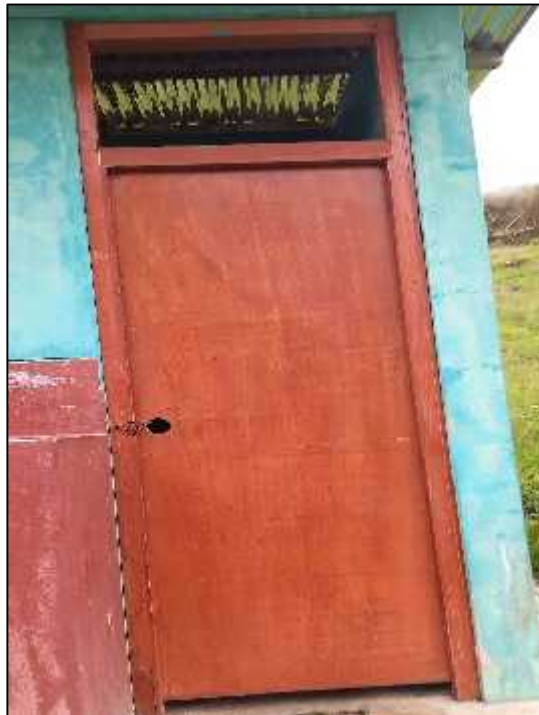
Imagen n.° 07

- ✓ Puerta en UBS no tiene cerradura, de acuerdo a lo establecido en el expediente técnico de obra en la partida 2.01.09 "Carpintería de madera", la forma de seguro (amarrada con alambre) evidencia que no se encuentra en funcionamiento, según se muestra en la imagen:

UBS en zona de Proyecto

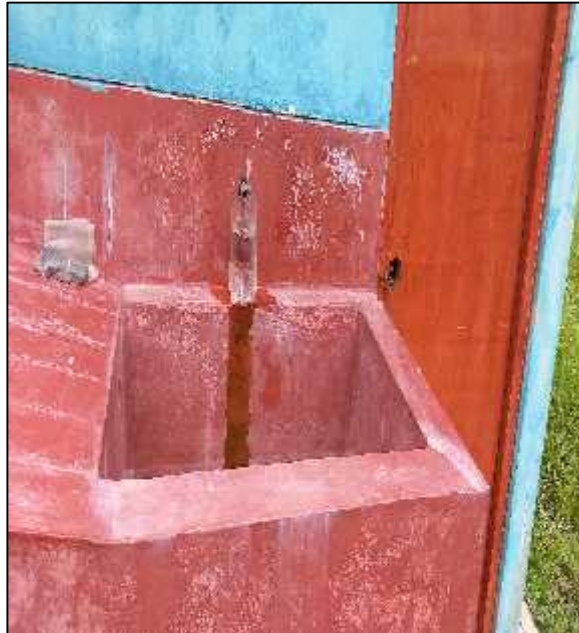
- ✓ Puerta sin cerradura y lavadero sin grifo, de acuerdo a lo establecido en el expediente técnico de obra⁴ en las partidas 2.01.09 "Carpintería de madera" y 1.05.07 "Conexiones domiciliarias", se muestra en la siguiente imagen:

Imagen n.° 08
UBS en zona de proyecto

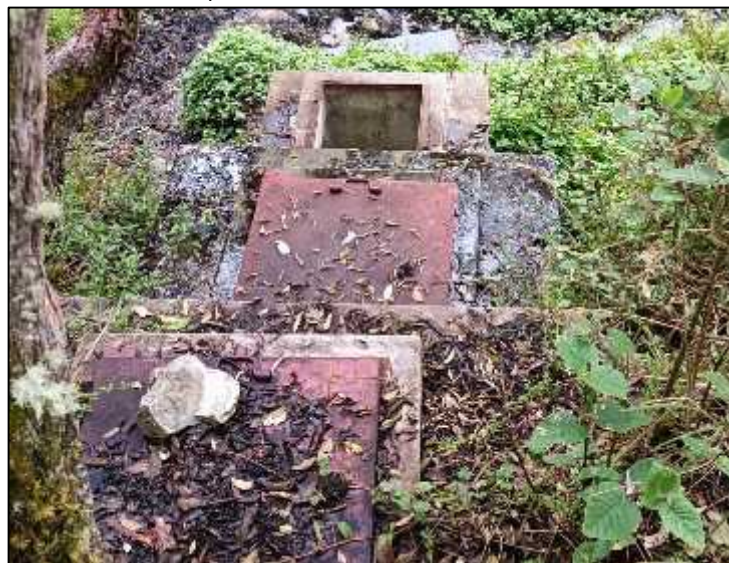
- ✓ Captación en ladera, que no presenta un buen estado de conservación, las llaves se encuentran cerradas lo cual evidencia que no está en funcionamiento, no presenta pintura, de acuerdo a lo establecido en el expediente técnico de obra en la partida 1.04.01.08 "Pintura" y el caudal se encuentra rebasando, se muestra en la imagen:

Imagen n.° 09
Captación en Sector Tierras Amarillas

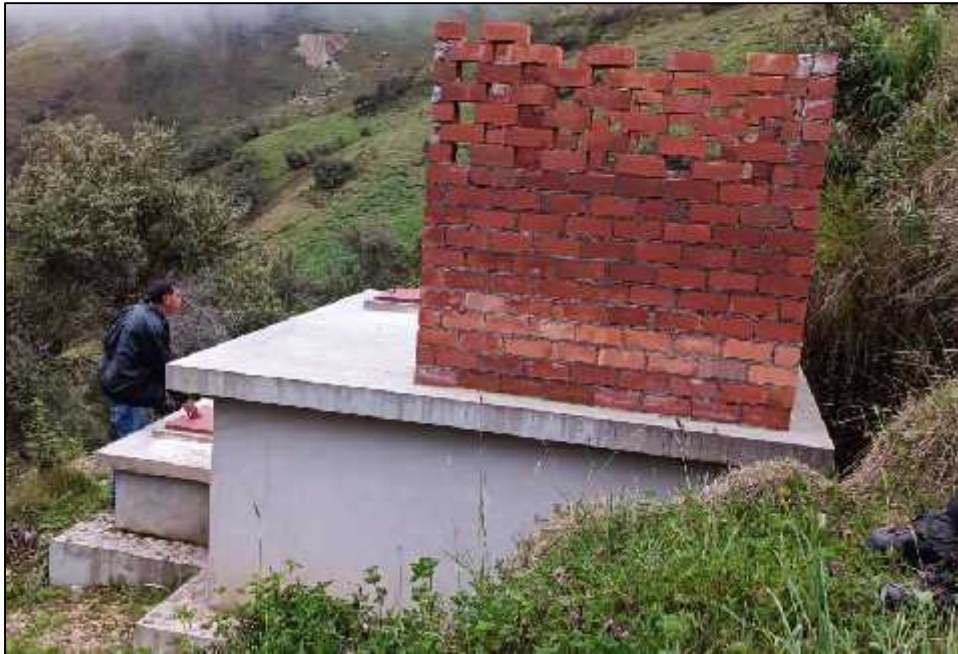
Imagen n.º 10

- ✓ Reservorio que no se encuentra en funcionamiento, falta pintura, de acuerdo a lo establecido en el expediente técnico de obra⁵ en la partida 1.04.07.06 "Pintura" y la construcción de la caseta de cloración inconclusa, se muestra en la imagen:

Reservorio en Sector Tierras Amarillas
