**INFORME DE HITO DE CONTROL
N° 018-2024-OCI/0370-SCC**

**EJECUCIÓN DEL “SALDO DE OBRA CREACIÓN INSTALACIÓN
DE LAS UNIDADES BÁSICAS DE SANEAMIENTO EN LAS
LOCALIDADES DE OXAPAMPA, ALTO PERÚ, NUEVO
QUINUAMAYO, LA HUAYLLA, EL MIRADOR, VISTA ALEGRE,
BELLA VISTA, CATALINA Y LOS C.P. DE MUYOC CHICO, JORGE
CHÁVEZ Y CAMPO ALEGRE, DISTRITO DE MIGUEL IGLESIAS –
CELENDÍN – CAJAMARCA”**

**HITO DE CONTROL N° 1: EJECUCIÓN CONTRACTUAL DE
OBRA-VALORIZACIÓN N.° 3**

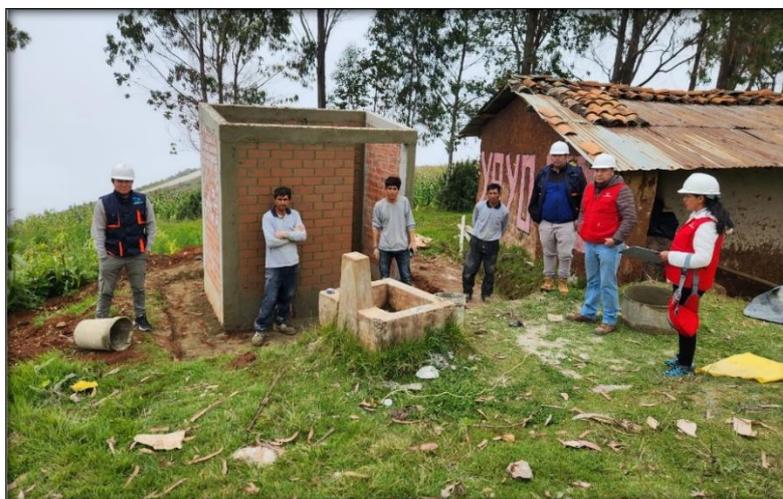
*(...)
➤ Al día de hoy martes 19 de marzo de 2024, la obra se encuentra suspendida.
➤ En la localidad de el Mirador, se encontró al personal obrero de la empresa contratista realizando trabajos de construcción en la Unidad Básica de Saneamiento.
(...)*

Es decir, la contratista estaría ejecutando trabajos en la obra, pese a que a ésta se encuentra suspendida desde el 1 de marzo de 2024, lo cual, viene realizando sin contar con la dirección técnica tanto del residente de obra como de la supervisión, tal como se aprecia de la imagen mostrada a continuación.

Imagen n.° 01
Obreros realizando trabajos de tarrajeo en UBS
Localidad de El Mirador.

Cabe precisar que, el no contar con la dirección técnica del residente de obra y la supervisión, la contratista estaría incurriendo en un supuesto de aplicación de penalidad, al no garantizar la calidad de la ejecución de la obra.

La situación descrita, podría afectar el control y calidad de la obra, así como la inaplicación de penalidades.

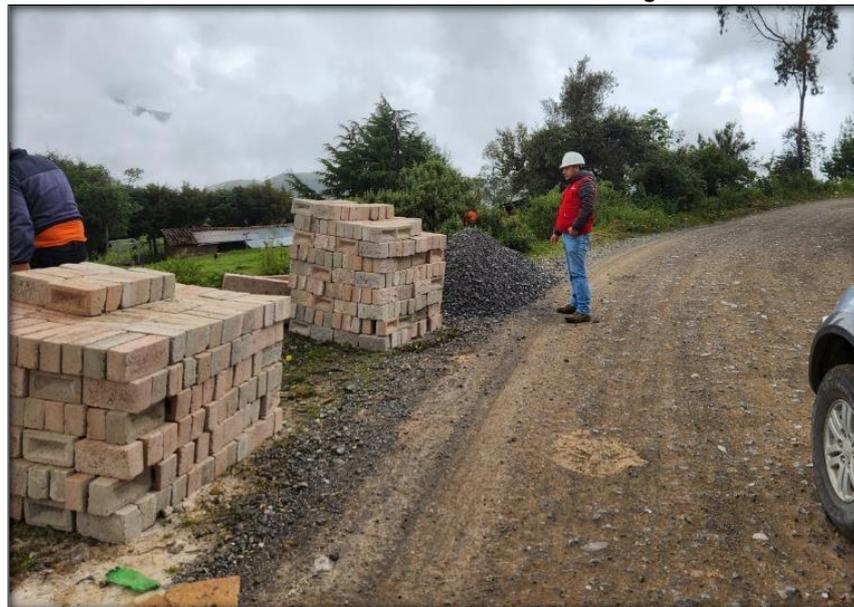
Imagen n.º 03

- En la localidad Catalina, se evidenció materiales de construcción (arena, piedra y ladrillo), las cuales se encuentra a la intemperie sin protección y sin señalización.

Es decir, de la inspección a la obra, se evidenció áreas donde se ejecuta el proyecto y donde se viene depositando materiales de construcción, que carecen de señalización, poniendo en riesgo la seguridad e integridad de trabajadores¹ y pobladores que transitan por la zona; asimismo, la exposición de materiales de construcción a la intemperie sin la protección debida, pone en riesgo su conservación, tal como se muestra en las siguientes imágenes:

Presencia de materiales de construcción al margen de la vía.

La situación descrita, conllevaría a poner en riesgo la seguridad e integridad de trabajadores y transeúntes de la zona: así como, generar el deterioro de los materiales, afectando la calidad y durabilidad de la obra.

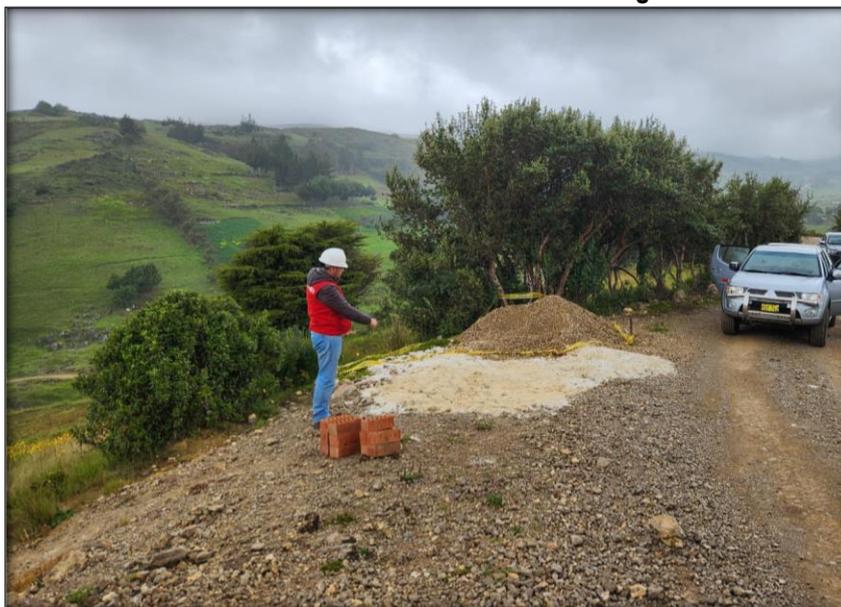
Imagen n.º 04
Presencia de materiales de construcción al margen de la vía.

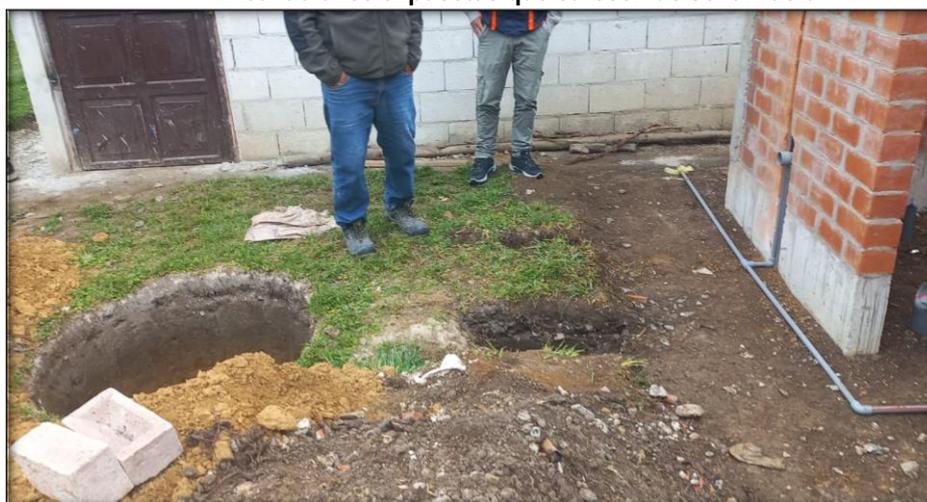
- En el centro Poblado de Muyoc Chico, y la Localidad de Catalina se evidenció las excavaciones de pozos de percolación, estando estas excavaciones sin la señalización debida.

Aunado a ello, de la inspección física a la obra realizada el 19 de marzo de 2024, por la comisión de control, también se evidenció en las diferentes localidades donde se ejecuta la obra, excavaciones algunas de las cuales superan los 2.00 m de altura, carentes de señalización o en otros casos ésta no es acorde a lo establecido en las especificaciones técnicas del expediente técnico, como se muestra en las siguientes imágenes:

Imagen n.º 05
Excavaciones expuestas que carecen de señalización

- Las excavaciones y zanjas deberán ser apropiadamente identificadas con señales, advertencias y barricadas.
- Las barreras de advertencia y protección deberán instalarse a no menos de 1.8 m. del borde de la excavación o zanja.
- Si la excavación se realiza en la vía pública, la señalización será hecha con elementos de clara visibilidad durante el día, y con luces rojas en la noche, de modo que se advierta su presencia.

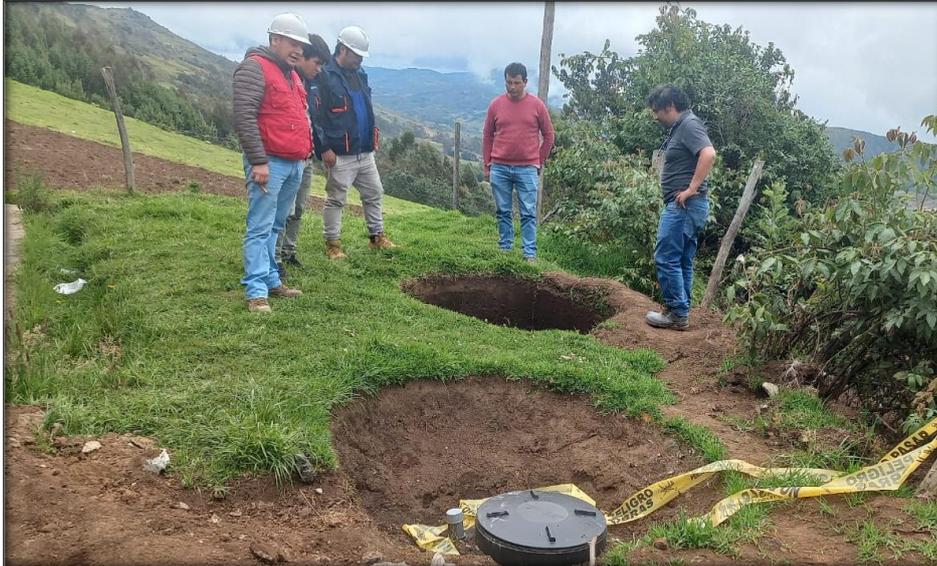
Imagen n.º 06

Excavaciones mayores a 2.00 m de profundidad, carecen de elementos de seguridad.
