**INFORME DE HITO DE CONTROL  
N° 017-2024-OCI/0374-SCC**

**“EJECUCIÓN DE OBRA: MEJORAMIENTO Y AMPLIACIÓN  
DEL SISTEMA DE AGUA POTABLE Y SANEAMIENTO  
RURAL DEL CASERIO DE CHUGURCILLO DEL DISTRITO  
DE HUALGAYOC - PROVINCIA DE HUALGAYOC -  
DEPARTAMENTO DE CAJAMARCA”**

**HITO DE CONTROL N° 1 - EJECUCIÓN DE OBRA –  
VALORIZACIÓN DE OBRA N° 3**

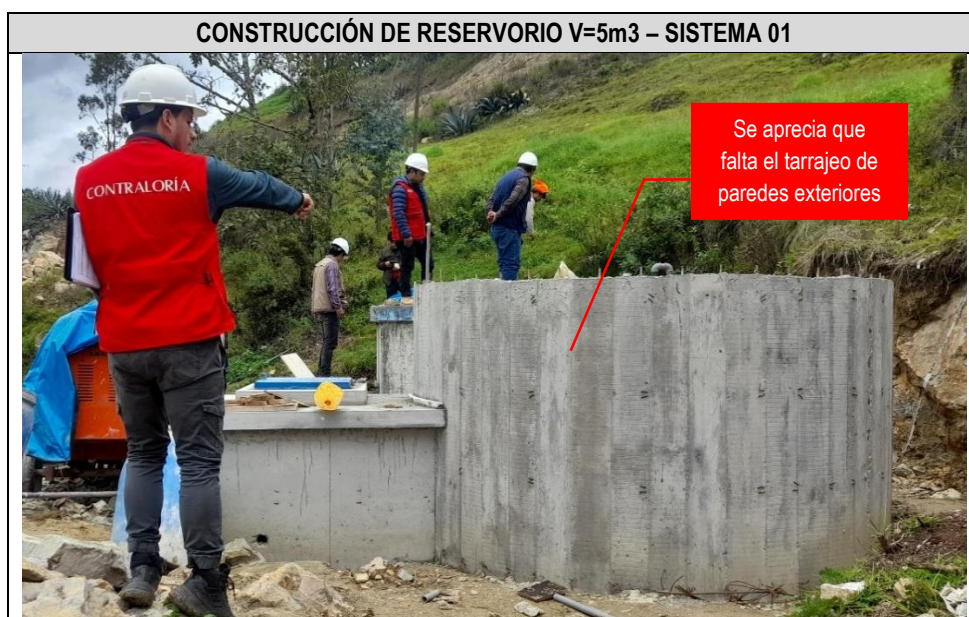
Sin embargo, de la visita realizada a la referida Obra, se advierte que aún no se ha tarrajeado las paredes externas del reservorio circular; asimismo, la losa de techo aún no se ha construido, por ende, no se ha realizado trabajos de tarrajeo interno ni externo de la misma, situación que se dejó constancia en el acta de visita de campo y se puede apreciar en las siguientes imágenes:

**Imagen n.º 2:** Se observa que aún no se ha realizado el tarrajeo de las paredes exteriores del reservorio circular.

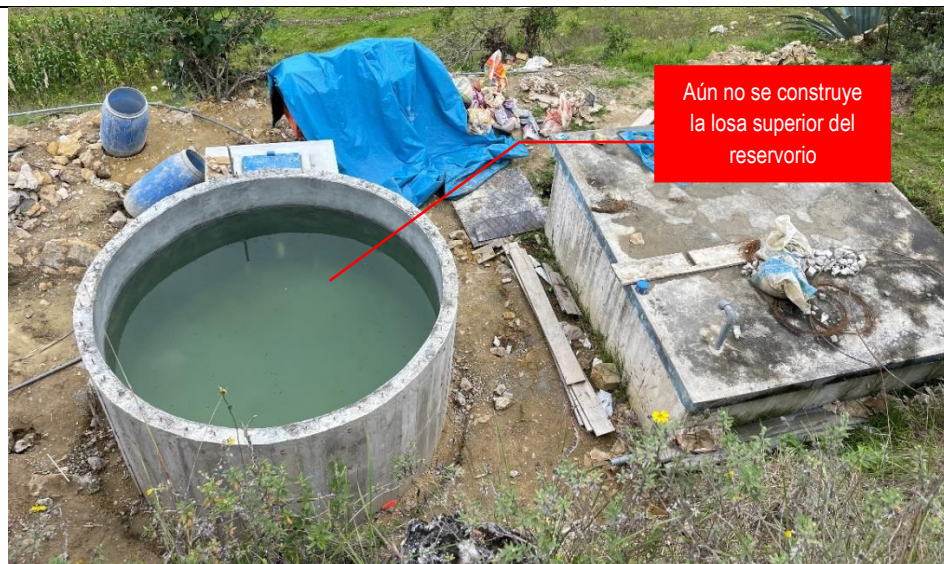
**Imagen n.º 3:** Se observa que aún no se ha construido la losa superior del reservorio.

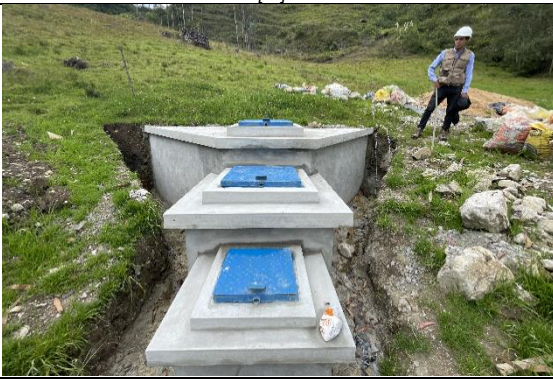
| CAPTACIÓN DE LADERA N.º 2 – SISTEMA 01 | |

| CAPTACIÓN DE LADERA N.º 2 – SISTEMA 01 | |
|---|---|
| <b>Fotografía n.º 32:</b> Se observa avances en la ejecución de la captación, está pendiente el empedrado, construcción del cerco, veredas, dado de concreto, instalación de válvulas entre otros. | [...] |

Por lo tanto, tal como se ha descrito en los párrafos precedentes, se ha evidenciado que dichos trabajos no fueron ejecutados por el Contratista, pese a ello, el supervisor de obra mediante informe n.º 02-2024-SMSB/SO de 4 de marzo de 2024, aprobó la valorización de obra n.º 3, que incluían metrados no ejecutados, la misma que fue tramitada ante la Entidad mediante carta n.º 04-2024-WSE/RC el 11 de marzo de 2024 para su respectivo pago.

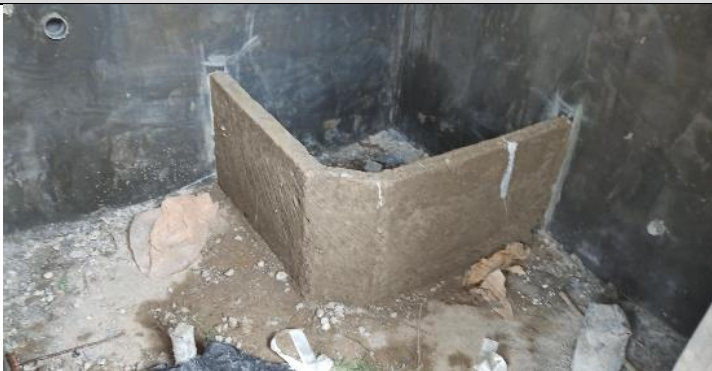
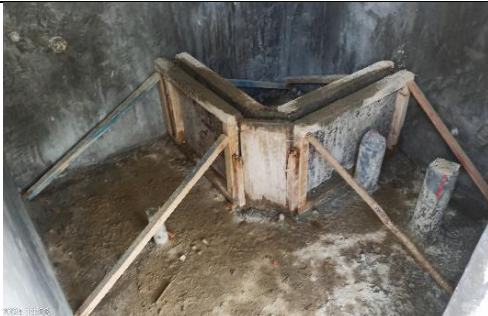
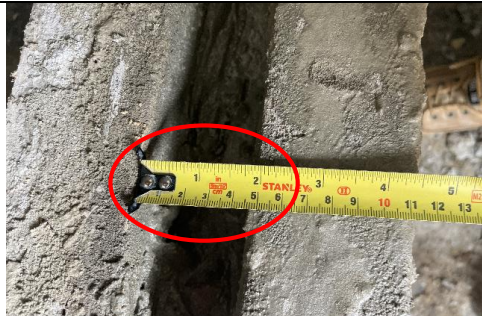
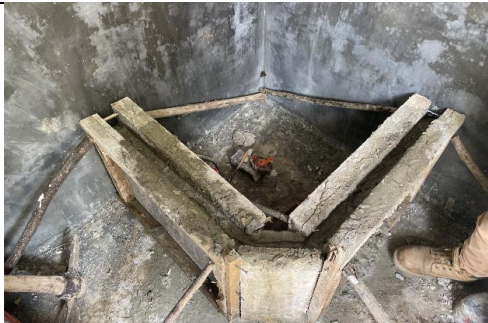
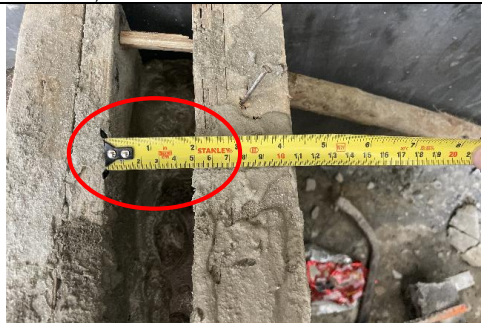
| Construcción de sardinel para ducha en las UBS | |

Durante la visita de inspección a la Obra realizada los días 11 y 13 de marzo de 2024, según consta en acta de visita de campo n.° 01-2024-MPH-BCA/OCI-SCC-MDH-CHUGURCILLO de 15 de marzo de 2024, se pudo verificar que el Contratista viene ejecutando trabajos de construcción de sardineles para la división de la ducha en las unidades básicas de saneamiento, en adelante "UBS", los cuales vienen siendo construidos de concreto con un ancho de 5cm, tal como se puede apreciar en las siguientes imágenes:

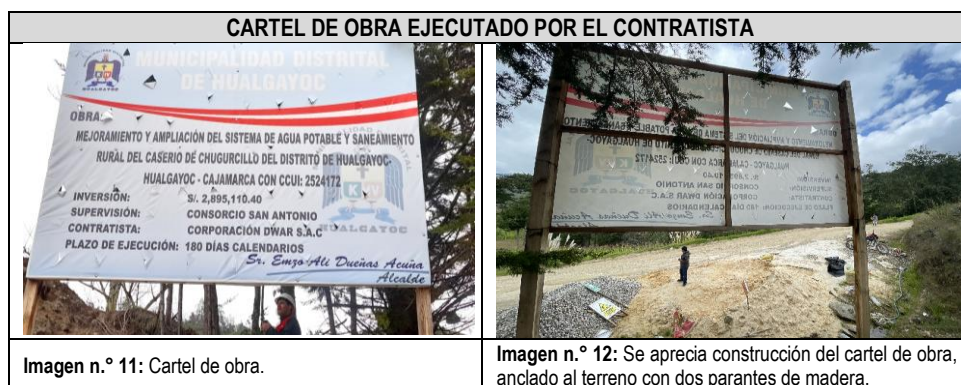
Mismo que se ha podido constatar en la visita de campo realizada, la estructura de madera que soporta el cartel de obra, tal como se dejó constancia en el acta respectiva, y se aprecia en las siguientes imágenes:

**Imagen n.° 11:** Cartel de obra.

**Imagen n.° 12:** Se aprecia construcción del cartel de obra, anclado al terreno con dos parantes de madera.

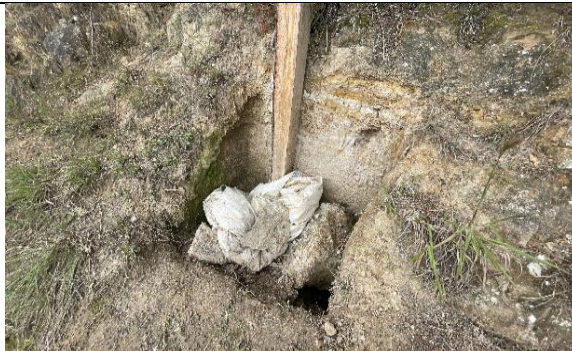
Asimismo, en cuanto a la cimentación de dichos parantes de madera, en la visita de campo realizada no se evidenció la construcción de los dados de concreto en la base de dichos parantes, tal como se indica en la **Imagen n.º 15**, puesto que sólo se ha excavado, luego ha sido rellenado con piedras y terreno natural para sujetar dichos parantes (2 unidades), según se observa en la imagen siguiente:

**Imagen n.º 16:** Se observa excavación realizada para el anclaje de los parantes al terreno, se ha rellenado con piedras y terreno natural. No se ha realizado un vaciado de concreto.

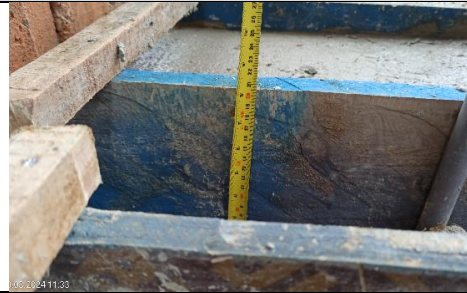
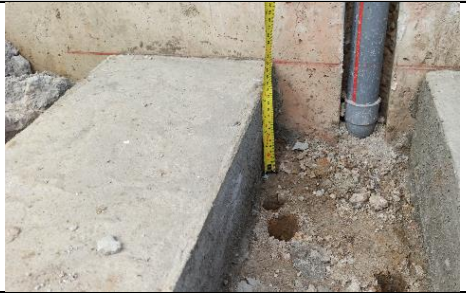
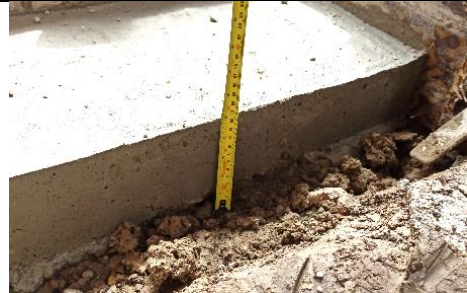
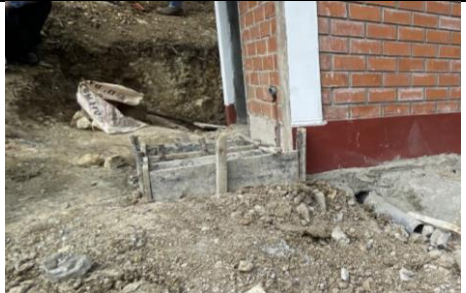
| ALTURA DE CIMENTACIÓN PARA LAVADEROS INTRADOMICILIARIOS | |
|---|---|
| <p><b>Imagen n.º 18:</b> La altura de la cimentación tiene una medida promedio de 15cm (el encofrado tiene 20cm de altura, pero no se ha llegado a vaciar en su totalidad) – VIVIENDA N° 38 del SISTEMA 01.</p> | <p><b>Imagen n.º 19:</b> Se verificó que la altura de la cimentación para el lavadero tiene una medida de 13 cm. - VIVIENDA N° 6 del SISTEMA 02.</p> |
| <p><b>Imagen n.º 20:</b> Se verificó que la altura de la cimentación para el lavadero tiene una medida de 13 cm. - VIVIENDA N° 8 del SISTEMA 02.</p> | <p><b>Imagen n.º 21:</b> Se verificó que la altura de la cimentación para el lavadero tiene una medida de 13 cm (el encofrado tiene 20cm de altura, pero no se ha llegado a vaciar en su totalidad) – VIVIENDA N° 1 del SISTEMA 02.</p> |

No obstante, tal como se evidenció en la visita de campo realizada a la Obra, se viene ejecutando el vaciado de concreto en las cimentaciones de dichos lavaderos con alturas inferiores a lo establecido en los planos, colocándose menor cantidad de material a lo presupuestado en el expediente técnico, pudiendo afectar además la calidad de dichas estructuras.

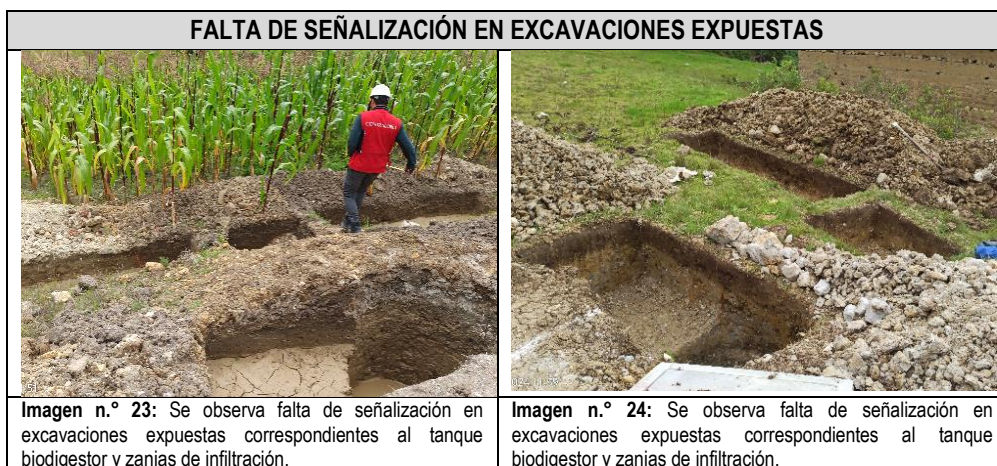
Durante la visita realizada a la Obra, se observó en algunos frentes de trabajo donde se vienen construyendo las UBS, la presencia de excavaciones expuestas, correspondientes a los tanques biodigestor y zanjias de infiltración, las cuales no cuentan con ningún tipo de señalización de seguridad que adviertan el peligro ante caídas, tanto a trabajadores y población aledaña, tal como se puede apreciar en las siguientes imágenes:

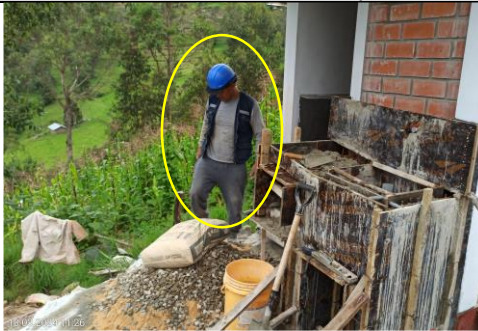
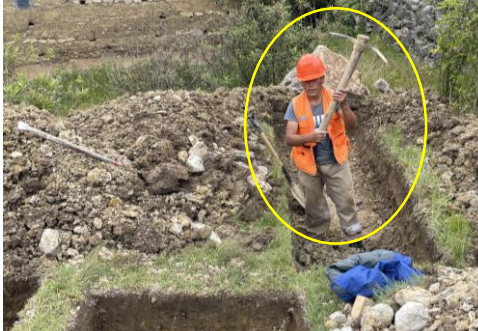
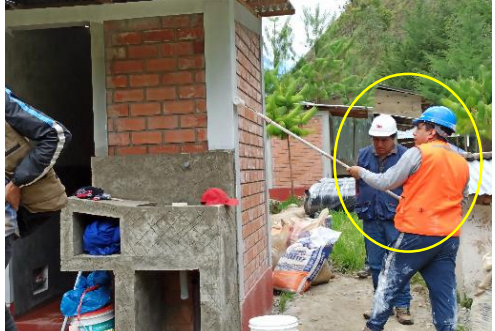
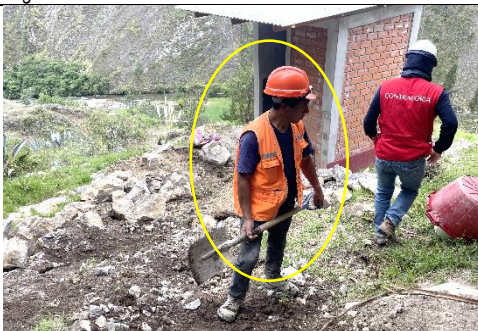
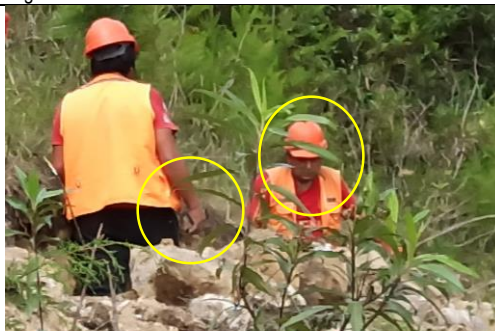
| PERSONAL DEL CONTRATISTA SIN EPI COMPLETO<br>(Día 13 de marzo de 2024) | |
|---|---|
| <p><b>Imagen n.º 27:</b> Se observa a trabajador realizando trabajos de elaboración de concreto en forma manual sin el uso de guantes y lentes de seguridad.</p> | <p><b>Imagen n.º 28:</b> Se observa a trabajador realizando trabajos de elaboración de concreto en forma manual sin el uso de guantes y lentes de seguridad.</p> |
| <p><b>Imagen n.º 29:</b> Se observa a trabajador realizando trabajos de excavación de zanjas sin el uso de lentes y guantes de seguridad.</p> | <p><b>Imagen n.º 30:</b> Se observa a trabajador realizando trabajos pintado de columnas y vigas, sin el uso de lentes y guantes de seguridad.</p> |
| <p><b>Imagen n.º 31:</b> Se observa a trabajador realizando trabajos de excavación de zanjas sin el uso de lentes y guantes de seguridad.</p> | <p><b>Imagen n.º 32:</b> Se observa a trabajador realizando trabajos de excavación de zanjas sin el uso de lentes y guantes de seguridad.</p> |

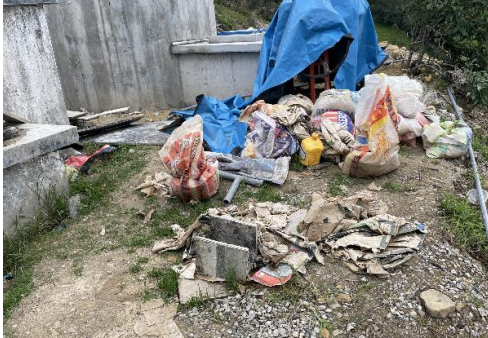
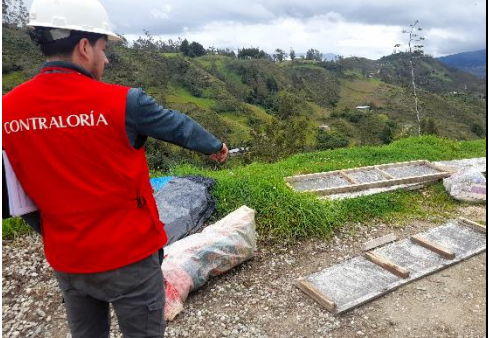
| FALTA DE ORDEN Y LIMPIEZA EN LA OBRA | |
|---|---|
| <b>Imagen n.º 34:</b> Se observa falta de orden y limpieza en el lugar de trabajo del Reservorio circular – SISTEMA 01. | <b>Imagen n.º 35:</b> Se evidenció material como encofrados esparcidos en el lugar del proyecto, los cuales presentan clavos expuestos. |

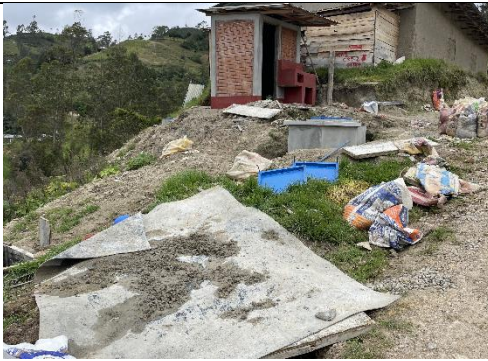
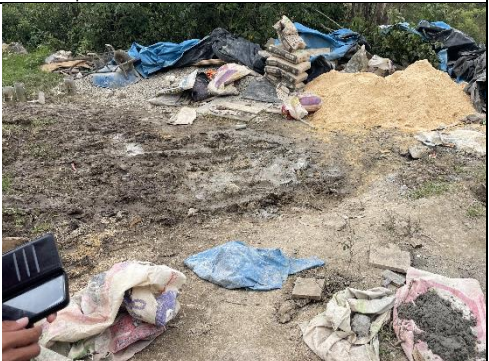
| FALTA DE ORDEN Y LIMPIEZA EN LA OBRA | |
|---|---|
| <b>Imagen n.º 36:</b> Se observa falta de orden y limpieza en la zona de construcción de las UBS. | <b>Imagen n.º 37:</b> Se observa falta de orden y limpieza en el lugar de trabajo del Reservorio circular – SISTEMA 02. |

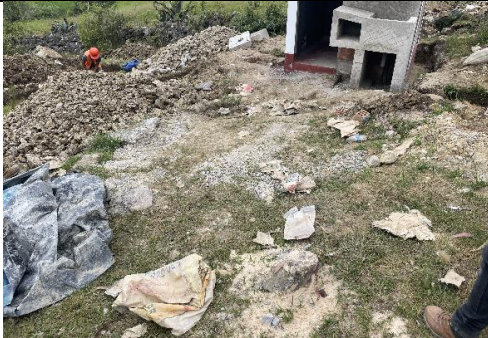
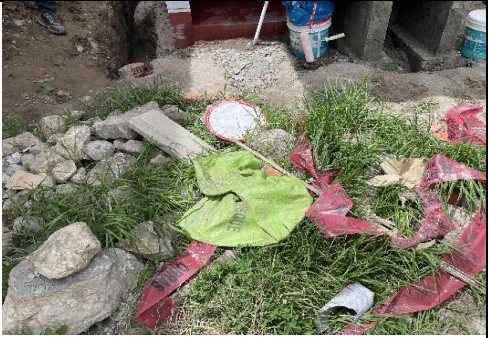
| FALTA DE ORDEN Y LIMPIEZA EN LA OBRA | |
|---|---|
| <b>Imagen n.º 38:</b> Se observa falta de orden y limpieza en la zona de construcción de las UBS. | <b>Imagen n.º 39:</b> Se observa falta de orden y limpieza en la zona de construcción de las UBS. |
