**INFORME DE HITO DE CONTROL  
N° 047-2024-OCI/0376-SCC**

**PROCEDIMIENTO DE SELECCIÓN, EJECUCIÓN, RECEPCIÓN  
Y LIQUIDACIÓN DE LA OBRA: "MEJORAMIENTO DEL  
CAMINO VECINAL BAJO IHUAMACA – LA ESTRELLA CRUCE  
LAS MERCEDES – FILADELFIA – IHUAMACA CRUCE  
BOLOGNESI – NUEVO JAÉN, DISTRITO DE SAN IGNACIO,  
PROVINCIA DE SAN IGNACIO, DEPARTAMENTO DE  
CAJAMARCA" CON CUI N° 2379290**

**HITO DE CONTROL N° 8: EJECUCIÓN CONTRACTUAL Y  
SUSPENSIÓN DE PLAZO N° 8**

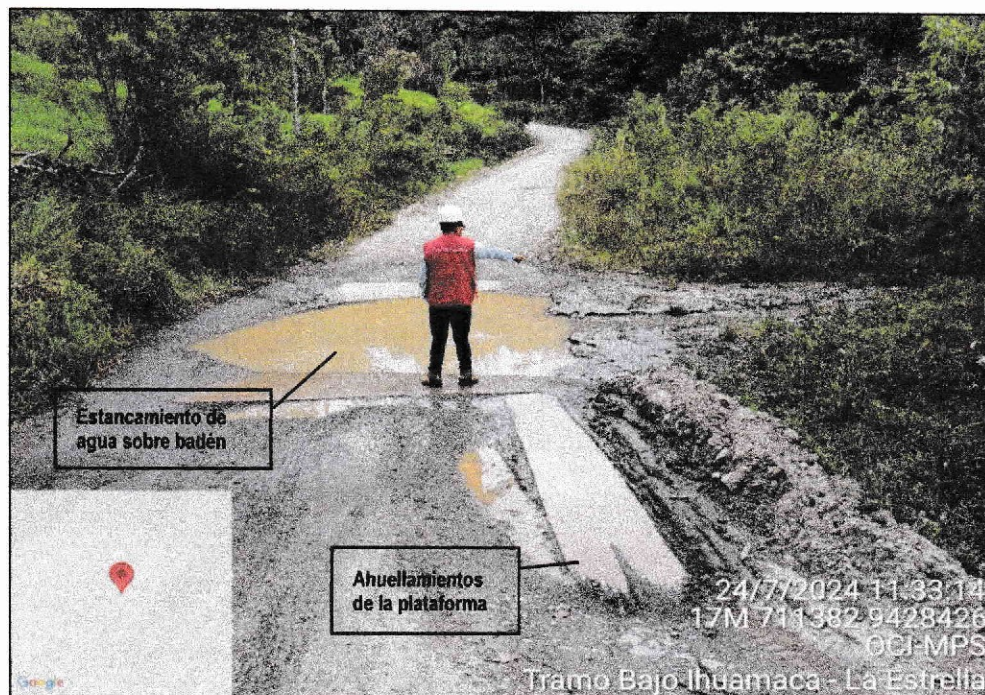
Imagen n.º 1

**Badén de concreto:** De la visita insitu a la obra, la Comisión de Control observó, la existencia de un badén de concreto ubicado en el km 3+020 aprox. del tramo Caserío Bajo Ihuamaca – Caserío La Estrella, el cual se encuentra con agua obstruida y la acumulación de sedimentos, lo cual podría generar el deterioro de la estructura. Lo mencionado se aprecia en la imagen siguiente:

Presencia de agua obstruida y acumulación de sedimentos en badén del km 3+020 aprox, tramo Caserío Bajo Ihuamaca – Caserío La Estrella; además ahuellamientos en plataforma

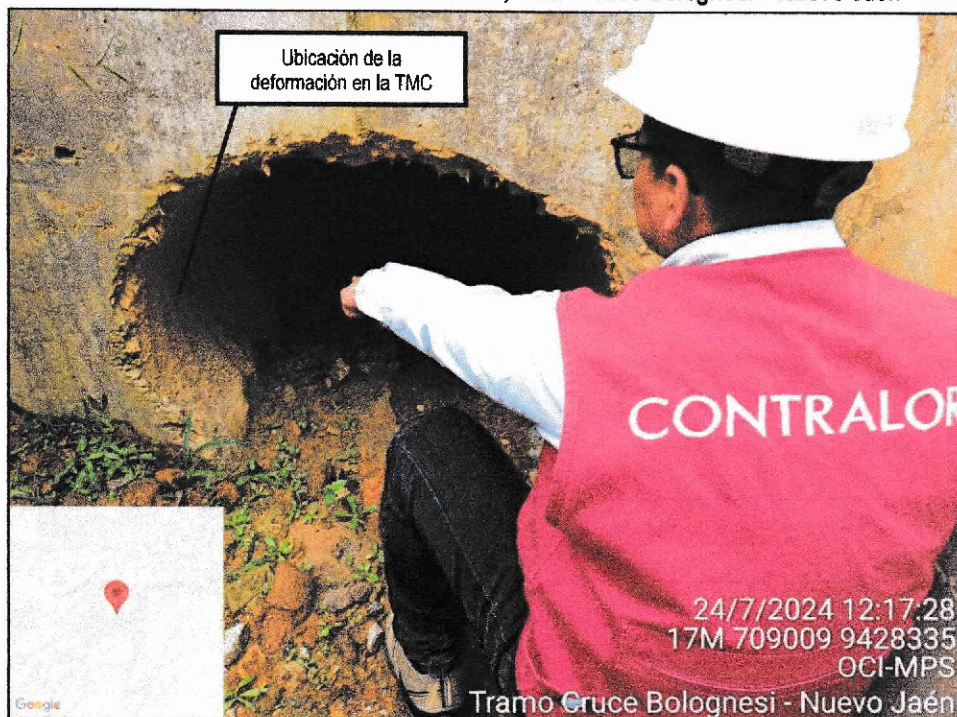
Por lo tanto, de la visita aleatoria a la obra, la Comisión de Control observó que, en el tramo cruce Bolognesi – Nuevo Jaén, en el km 4+145, la alcantarilla TMC  $\varnothing$  36" presenta deformaciones en el interior de la tubería, siendo así, no se estaría cumpliendo con las especificaciones técnicas del expediente técnico aprobado. Lo mencionado se puede evidenciar en las siguientes imágenes:

**Imagen n.º 2**  
**Alcantarilla TMC  $\varnothing$  36" de km 4+145, tramo cruce Bolognesi – Nuevo Jaén**

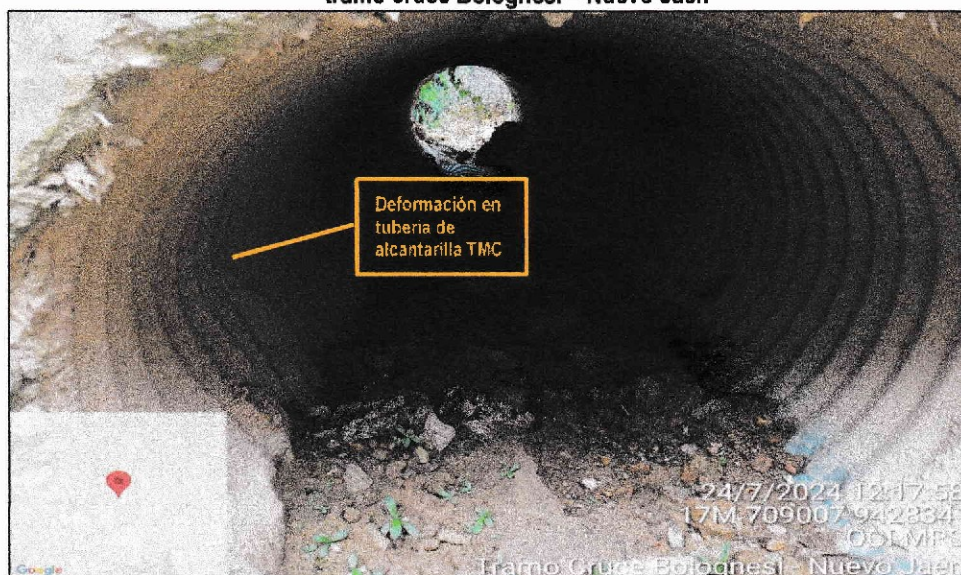
**Imagen n.º 3**  
**Deformaciones en tubería de alcantarilla TMC  $\varnothing$  36" de km 4+145, tramo cruce Bolognesi – Nuevo Jaén**

En consecuencia, respecto a lo descrito en las líneas anteriores, la Comisión de Control advierte que la Obra presenta deficiencias en algunas estructuras de obras de arte, situación que genera el riesgo de afectación de la calidad, la funcionalidad y vida útil de la obra.
