INFORME DE HITO DE CONTROL
N° 017-2024-OCI/0377-SCC

**“EJECUCIÓN DE LA OBRA: MEJORAMIENTO DEL SERVICIO
DE TRANSITABILIDAD DEL CAMINO VECINAL SAN MIGUEL –
SANTA ROSA – EL AGRARIO – LA COLPA – GORDILLOS –
EL EMPALME, EN LOS DISTRITOS SAN MIGUEL, CALQUIS,
CATILLUC, LLAPA, PROVINCIA DE SAN MIGUEL –
CAJAMARCA”**

HITO DE CONTROL N° 2 –VALORIZACIÓN N° 01

**PERÍODO DE EVALUACIÓN DEL HITO DE CONTROL:
DEL 2 AL 8 DE MAYO DE 2024**

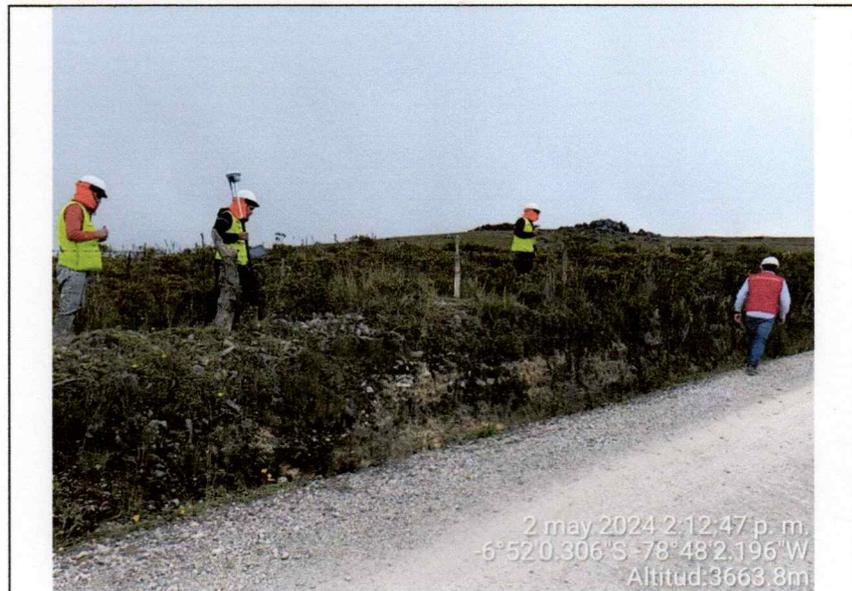
Fotografía n.º 1: Se aprecia personal de topografía en trabajos de replanteo con equipo GPS Diferencial de la progresiva 27+500 a la 27+700.

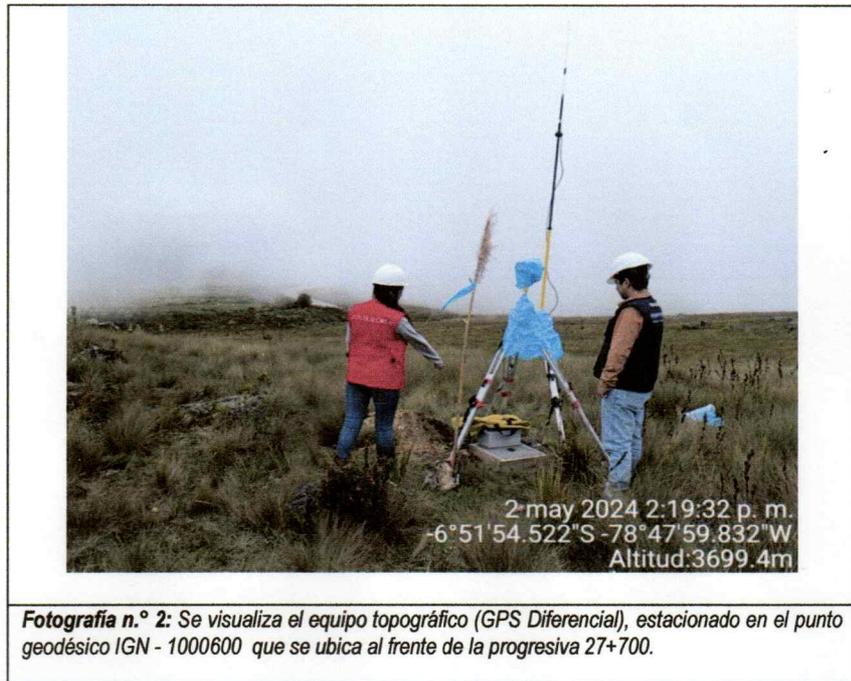
Fotografía n.º 2: Se visualiza el equipo topográfico (GPS Diferencial), estacionado en el punto geodésico IGN - 1000600 que se ubica al frente de la progresiva 27+700.

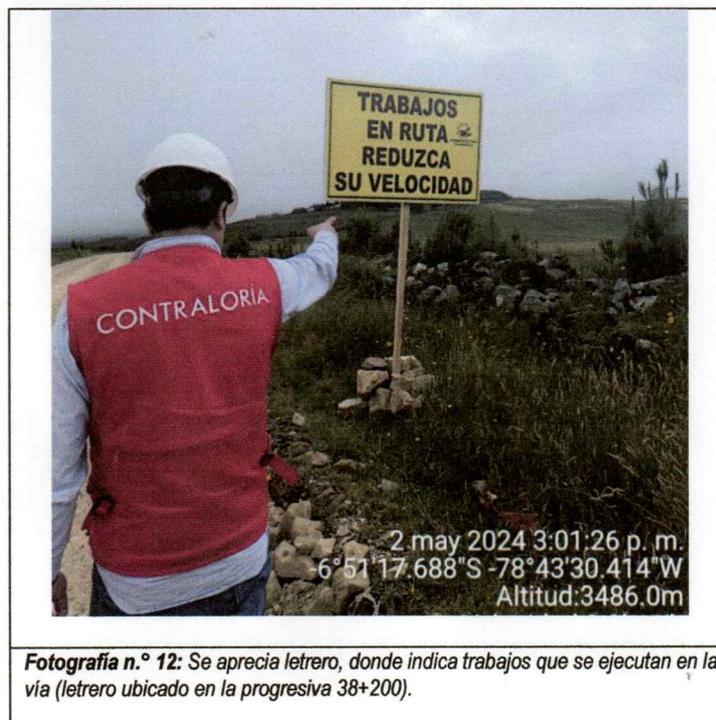
Fotografía n.º 12: Se aprecia letrero, donde indica trabajos que se ejecutan en la vía (letrero ubicado en la progresiva 38+200).

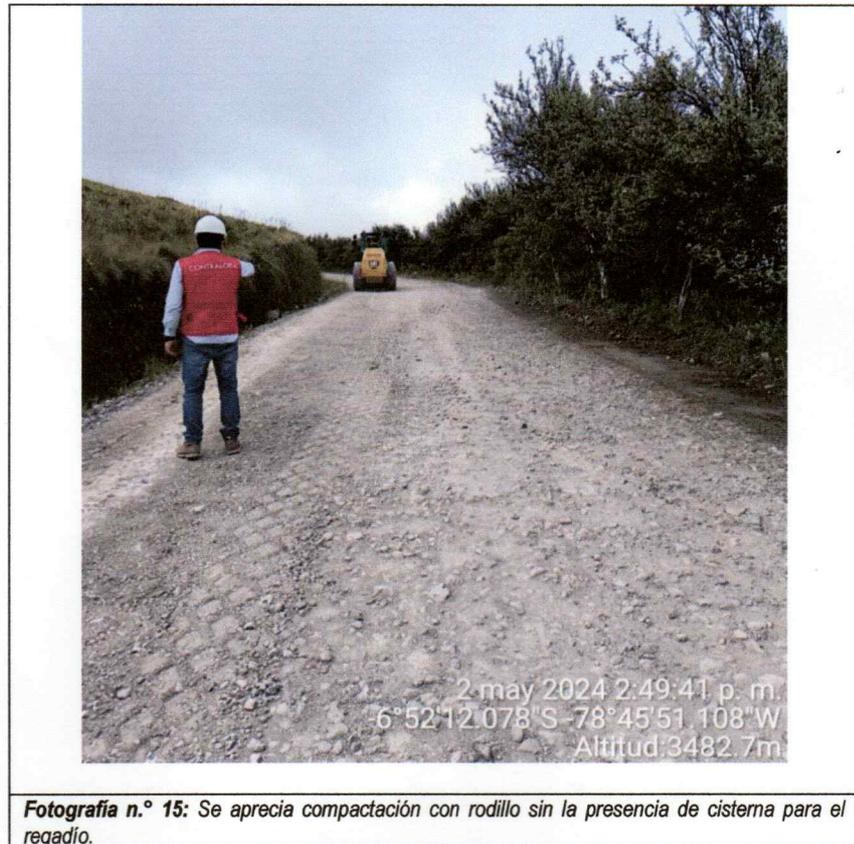
Fotografía n.º 15: Se aprecia compactación con rodillo sin la presencia de cisterna para el regadío.

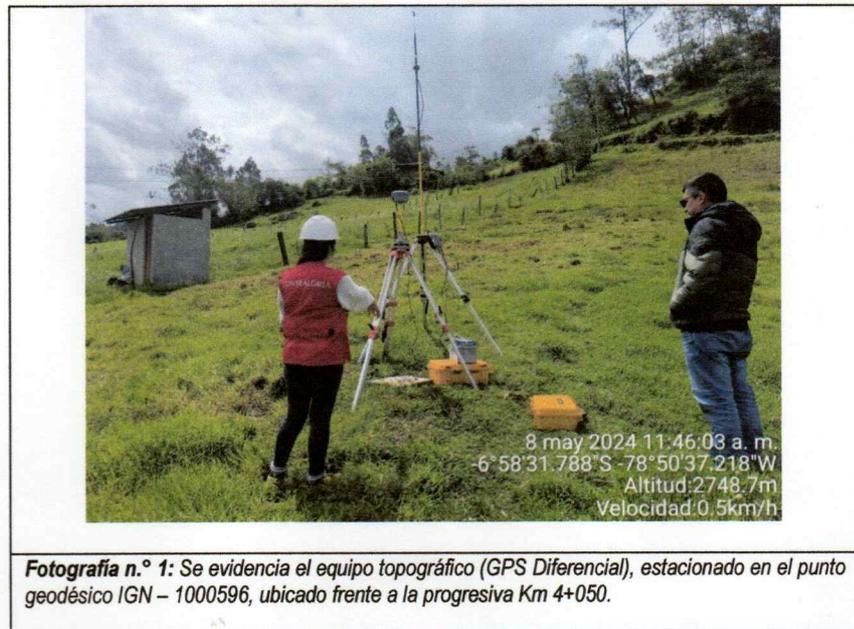
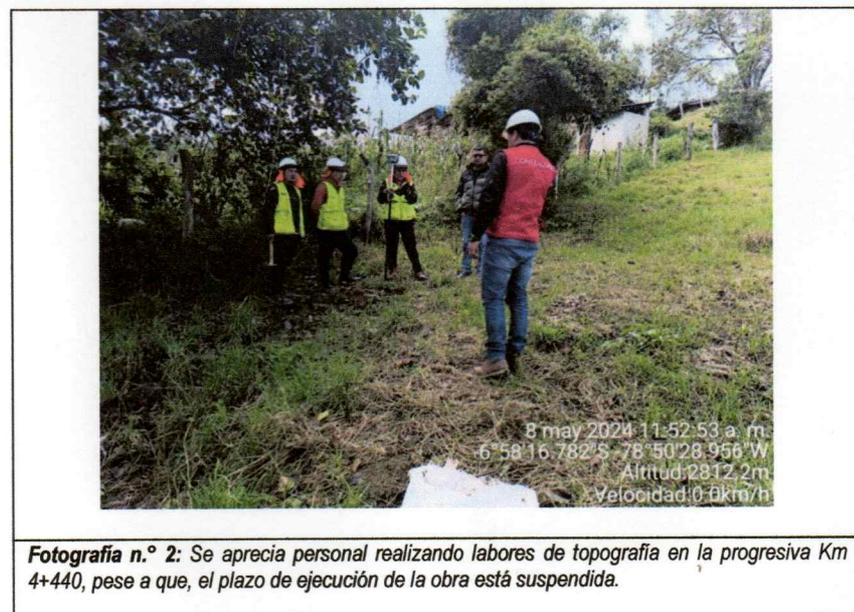
- En el tramo del Km 4+050 al Km 4+440, se encontró a personal realizando labores de topografía con un GPS diferencial¹⁰, dicho personal se identificó conforme al detalle del siguiente cuadro:

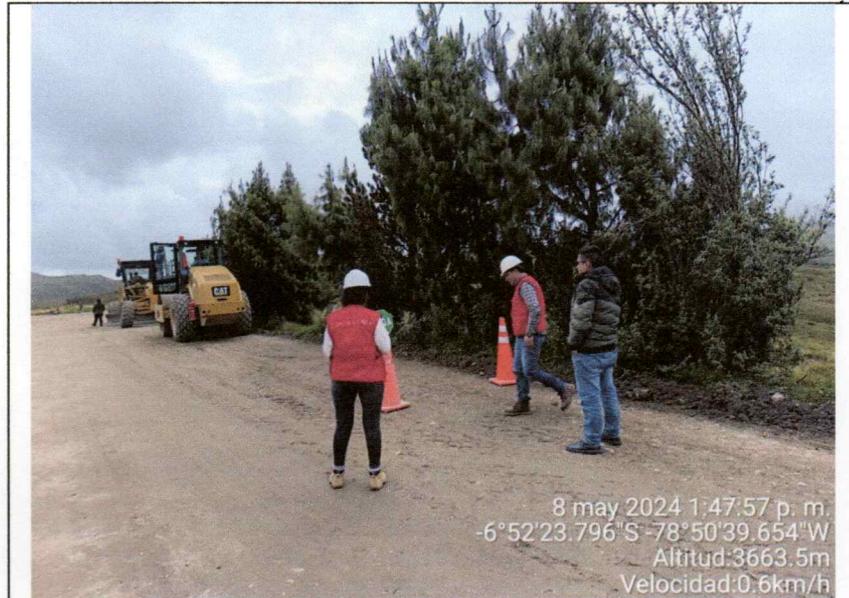
Fotografía n.º 6: Se aprecia maquinaria pesada realizando trabajos de perfilado, refine y compactación en la superficie de rodadura en el Km 21+200.

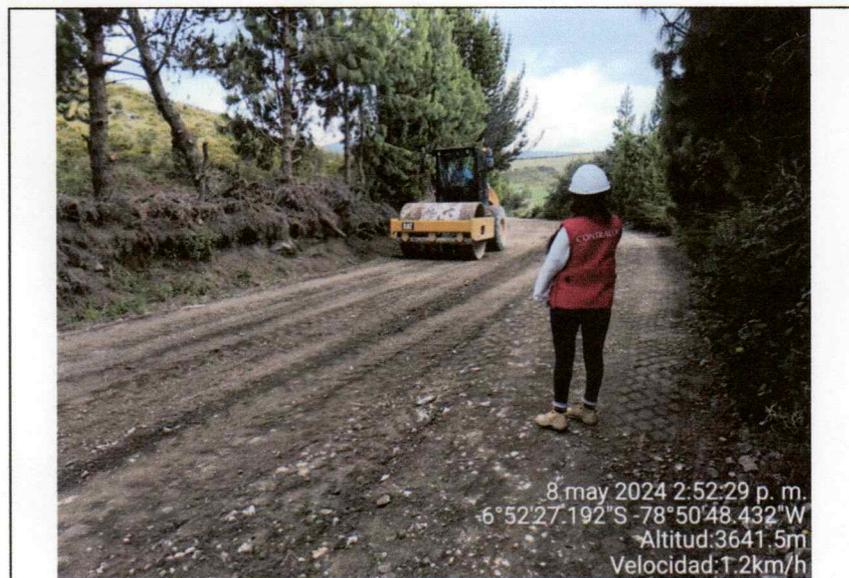
Fotografía n.º 7: Se aprecia un rodillo liso de la marca CAT realizando trabajos de compactación en superficie de rodadura, trabajos comprendidos en la partida de Mantenimiento de Transito Temporal y Seguridad Vial.

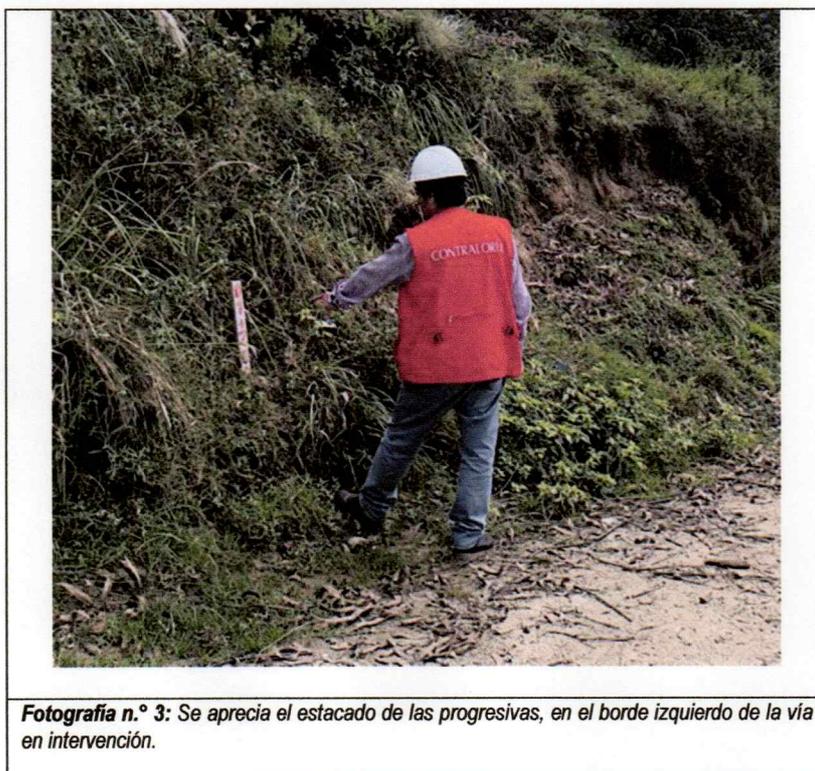
Fotografía n.º 3: Se aprecia el estacado de las progresivas, en el borde izquierdo de la vía en intervención.

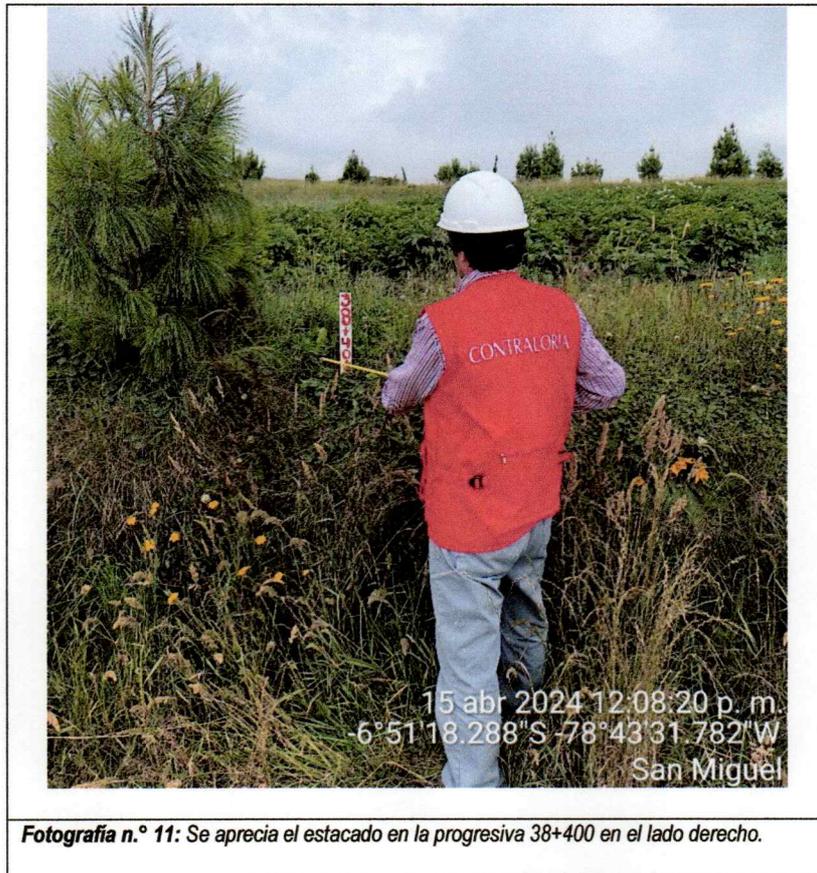
Fotografía n.º 11: Se aprecia el estacado en la progresiva 38+400 en el lado derecho.

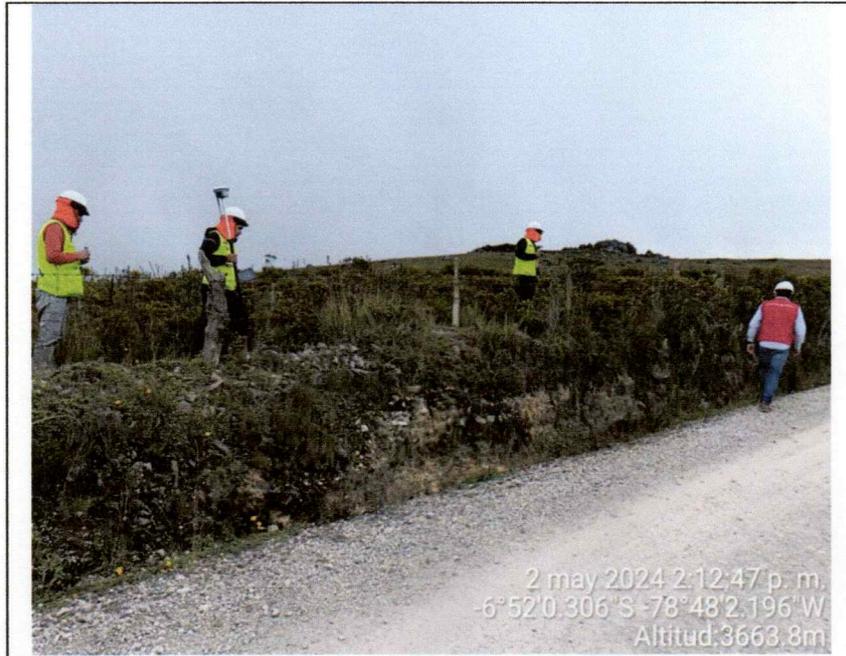
Fotografía n.º 1: Se aprecia personal en trabajos de topografía con equipo GPS Diferencial de la progresiva 27+500 a la 27+700.

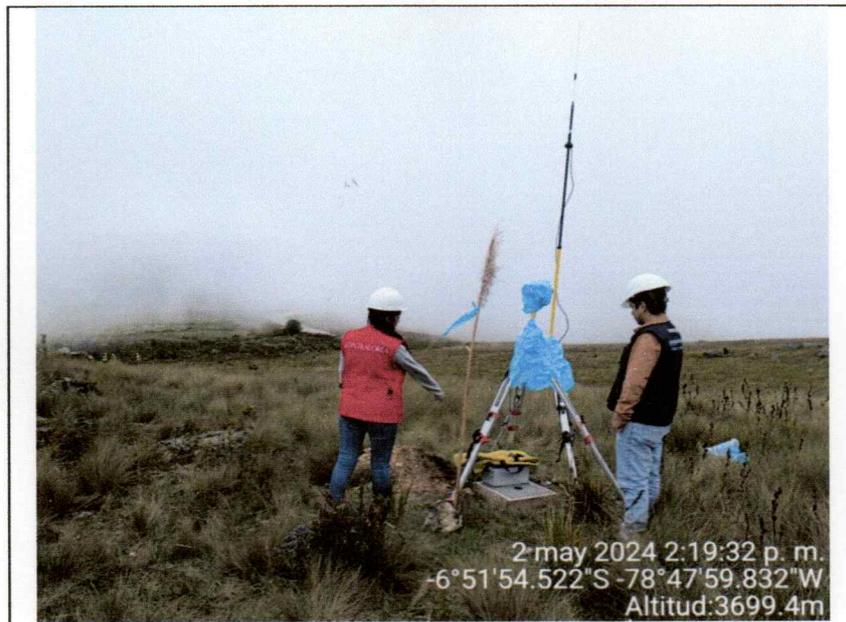
Fotografía n.º 2: Se visualiza el equipo topográfico (GPS Diferencial), estacionado en el punto geodésico IGN - 1000600 que se ubica al frente de la progresiva 27+700.

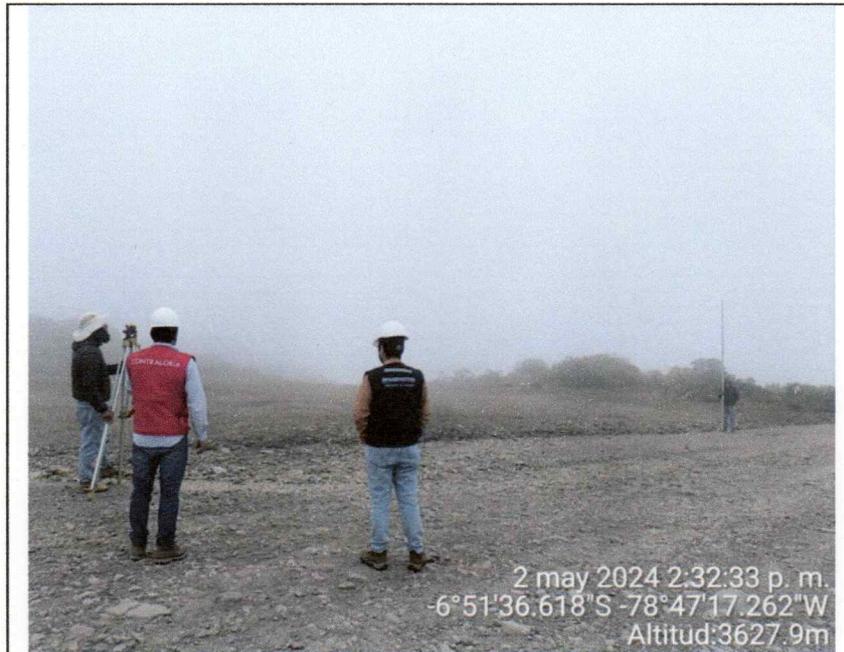
Fotografía n.º 3: Se aprecia personal de topografía, ejecutando trabajos de trazo y replanteo de niveles con equipo (nivel topográfico), en la progresiva 29+400 a pesar que la obra que se encuentra suspendida.

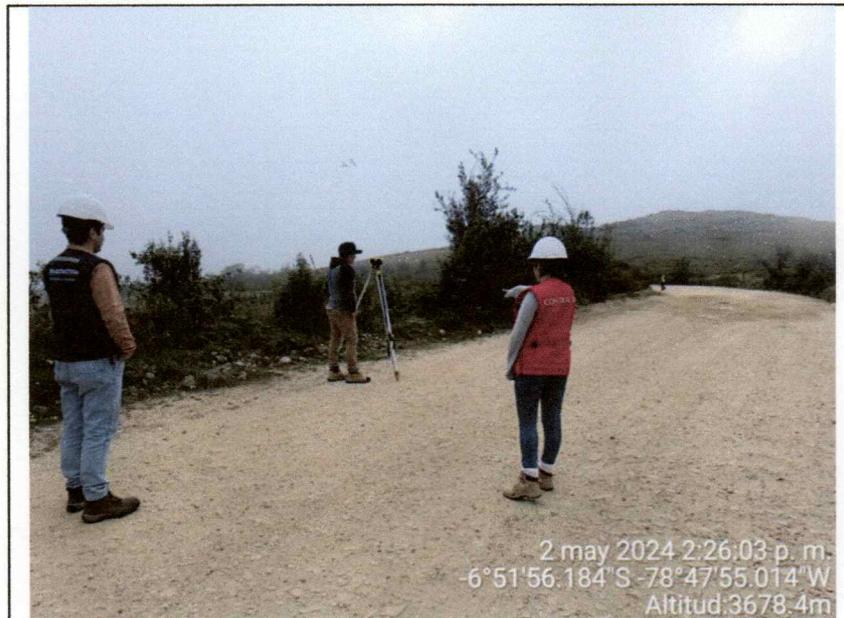
Fotografía n.º 4: Se aprecia personal de topografía en otro frente, ejecutando trabajos de trazo y replanteo de niveles con equipo en progresiva 27+800 – 27 + 750., a pesar que la obra se encuentra suspendida.

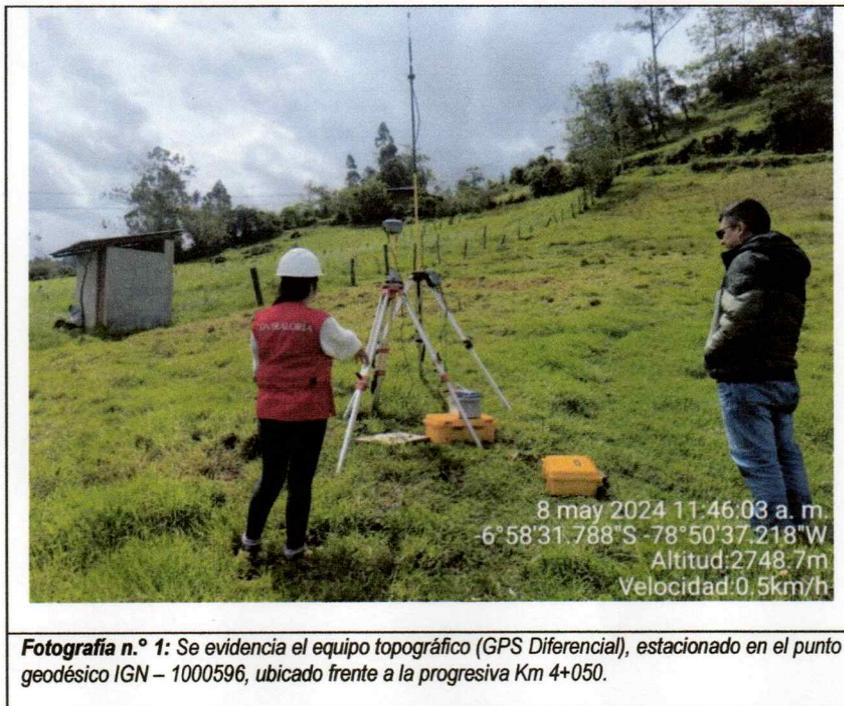
Fotografía n.º 1: Se evidencia el equipo topográfico (GPS Diferencial), estacionado en el punto geodésico IGN - 1000596, ubicado frente a la progresiva Km 4+050.

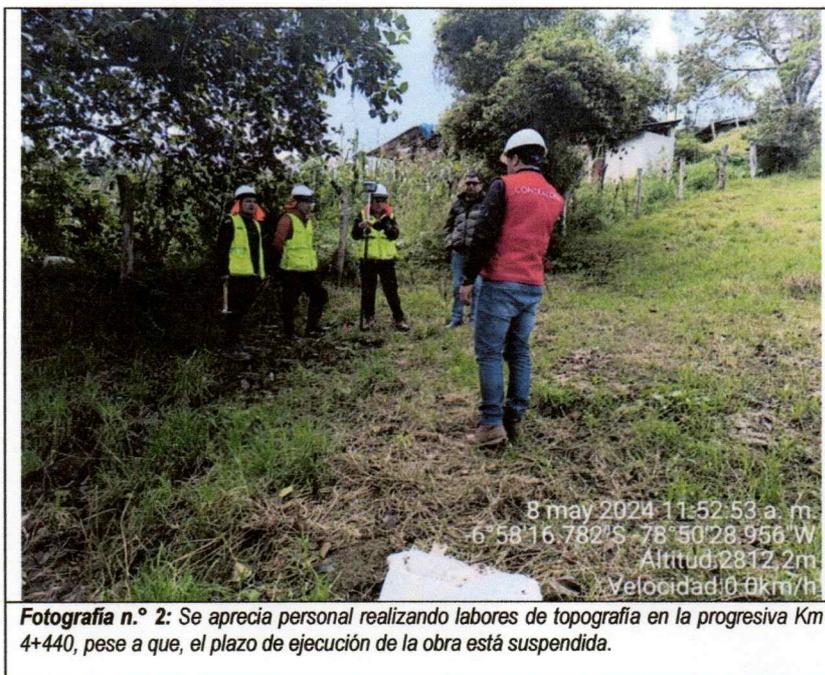
Fotografía n.º 2: Se aprecia personal realizando labores de topografía en la progresiva Km 4+440, pese a que, el plazo de ejecución de la obra está suspendida.
