**INFORME DE HITO DE CONTROL  
N° 004-2024-OCI/0378-SCC**

**EJECUCIÓN DE LA OBRA: “AMPLIACIÓN E INSTALACIÓN DE UNIDADES BÁSICAS DE SANEAMIENTO (UBS) EN LAS LOCALIDADES DE: CASERÍO CHAMBAC, CASERÍO CHAMBAC ALTO, CASERÍO SANTA RITA, CASERÍO MOLINO VIEJO, CASERÍO LA CARCEL, CASERÍO EL MIRADOR, CASERÍO LA LAMUD, CASERÍO HUALANGOPAMPA, CASERÍO LA UNIÓN, CASERÍO EL QUIO Y ANEXO QUISHQUIPON, DEL DISTRITO DE SANTA CRUZ - PROVINCIA DE SANTA CRUZ - DEPARTAMENTO DE CAJAMARCA.CUI 2436982”**

**HITO DE CONTROL N° 1  
EJECUCIÓN DE OBRA – VALORIZACIÓN N.º 1**

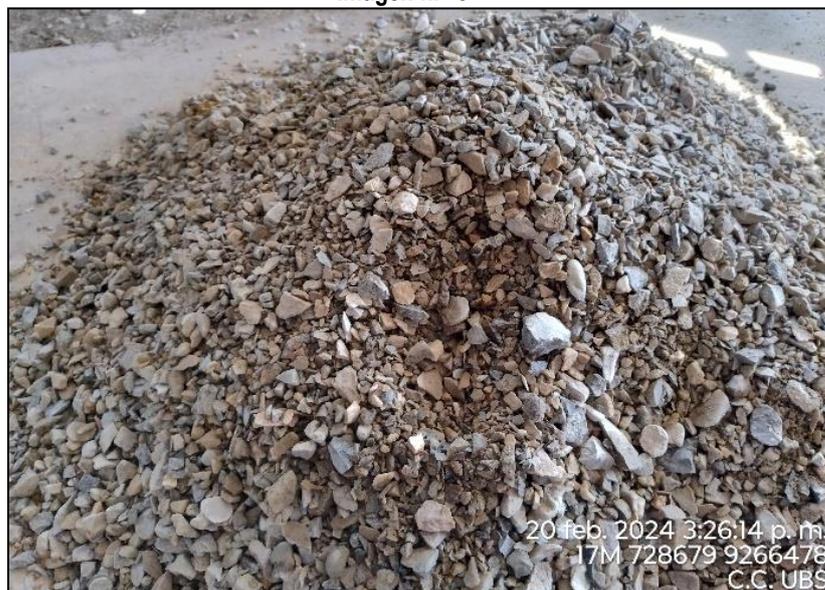
**Imagen n.º 5**

De la visita realizada a la obra el 20 de febrero de 2024, la comisión de control evidenció que el agregado grueso (piedra chancada) destinado para la preparación del concreto en la partida "01.02.01.04.01.- CONCRETO F'C=175 KG/CM2 EN UBS" presenta partículas con tamaños superiores a 1/2" y abundancia de partículas planas y alargadas, lo cual fue inobservado por la supervisión.

A continuación, se muestran imágenes de la verificación del agregado grueso antes de ser utilizado:

Cabe resaltar que, el uso del agregado grueso con un diámetro mayor al indicado en el diseño de mezclas aprobado por la supervisión podría generar problemas en el vaciado de concreto para las estructuras proyectadas, teniendo en cuenta que la sección transversal de la columna es de 15 cm x 15 cm y la sección transversal de la viga es de 15 cm x 20 cm, corriendo el riesgo de que el agregado grueso se obstruya entre el acero de refuerzo y sumado a un deficiente vibrado o chuceo se presenten cangrejeras en el concreto.

Asimismo, una alta presencia de partículas alargadas y planas podría generar la disminución de la resistencia a la compresión del concreto y afectaría la calidad y vida útil de estos elementos de concreto armado en las UBS.

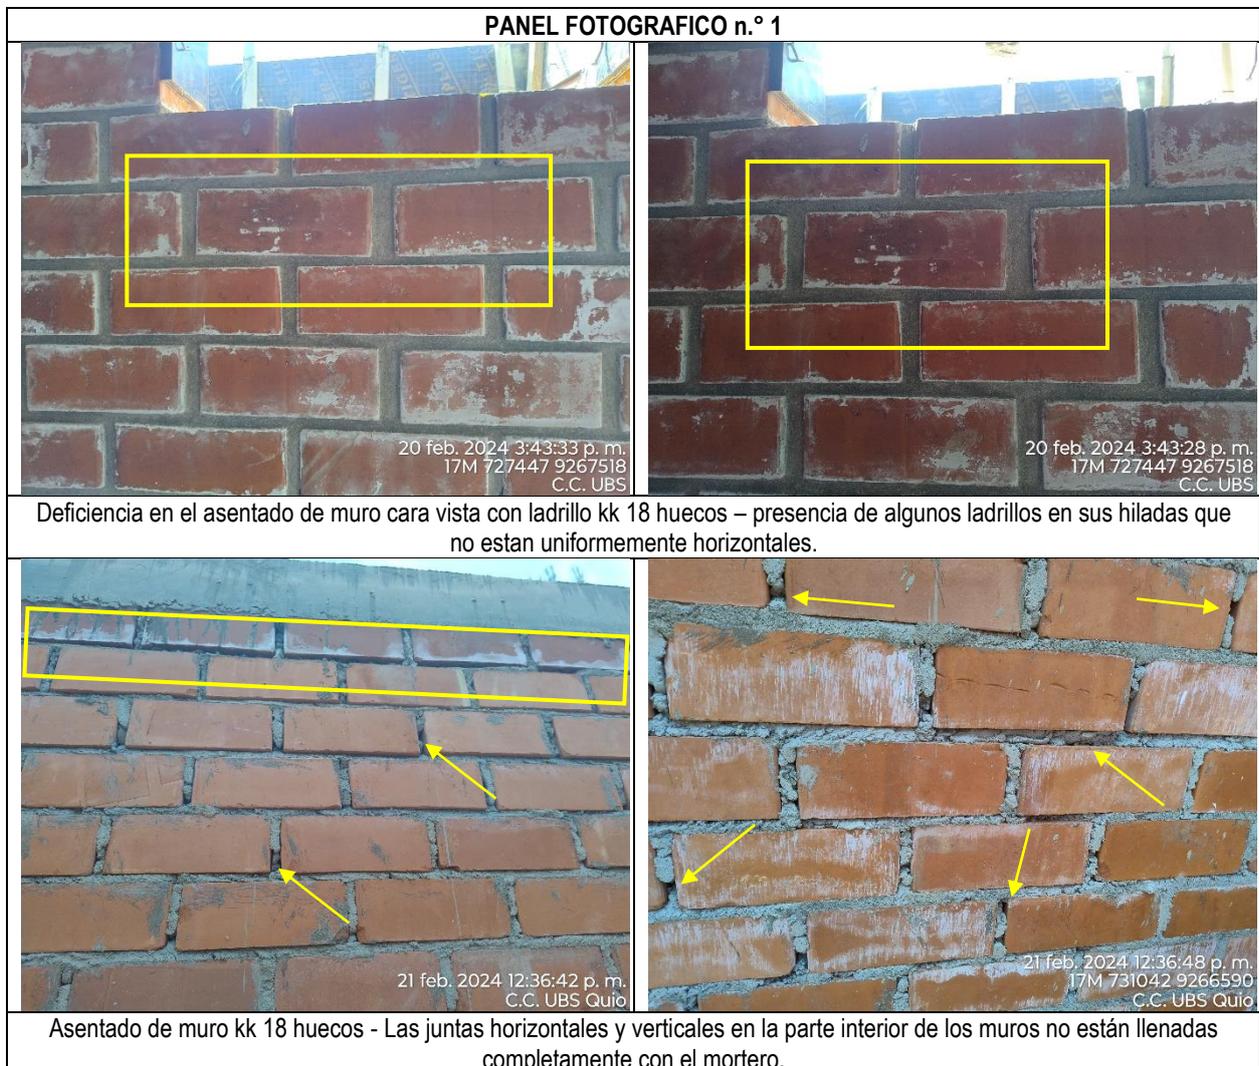
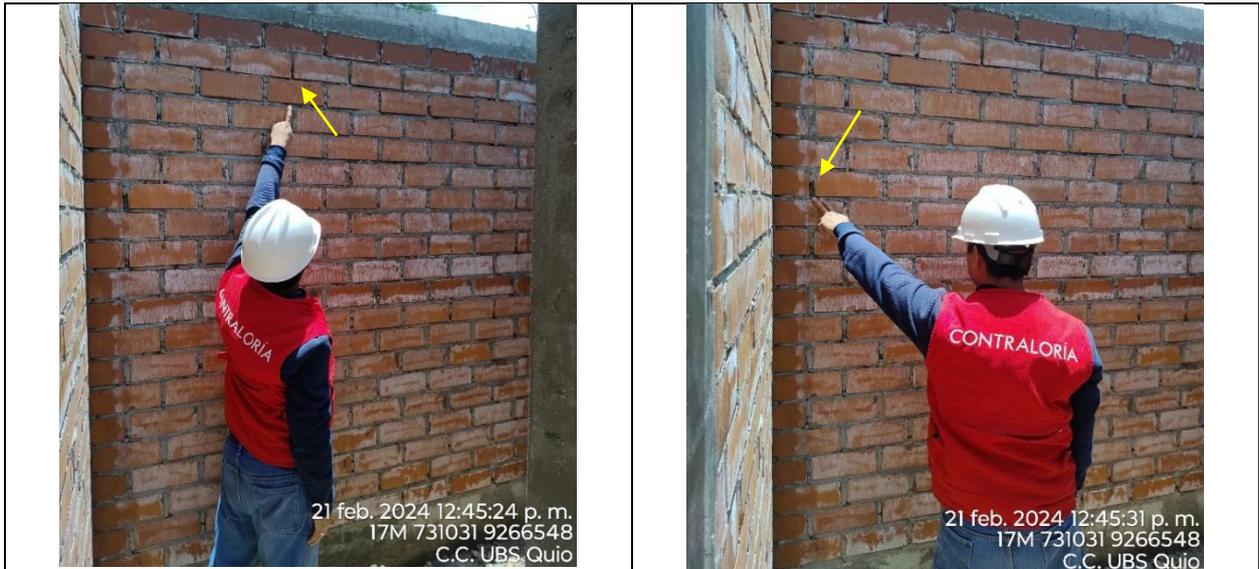
Durante el recorrido se pudo evidenciar un deficiente proceso constructivo para el asentado de unidades de ladrillo en muros de las UBS, debido a que el mortero usado para el asentado no llena completamente las juntas horizontales y verticales en la parte interior del muro; asimismo, hay hiladas que no son uniformemente horizontales en la parte exterior del muro, el cual deberá tener un acabado cara vista, conforme se aprecia en el panel fotográfico siguiente:

Asentado de muro kk 18 huecos - Las juntas horizontales y verticales no están llenadas completamente con el mortero.

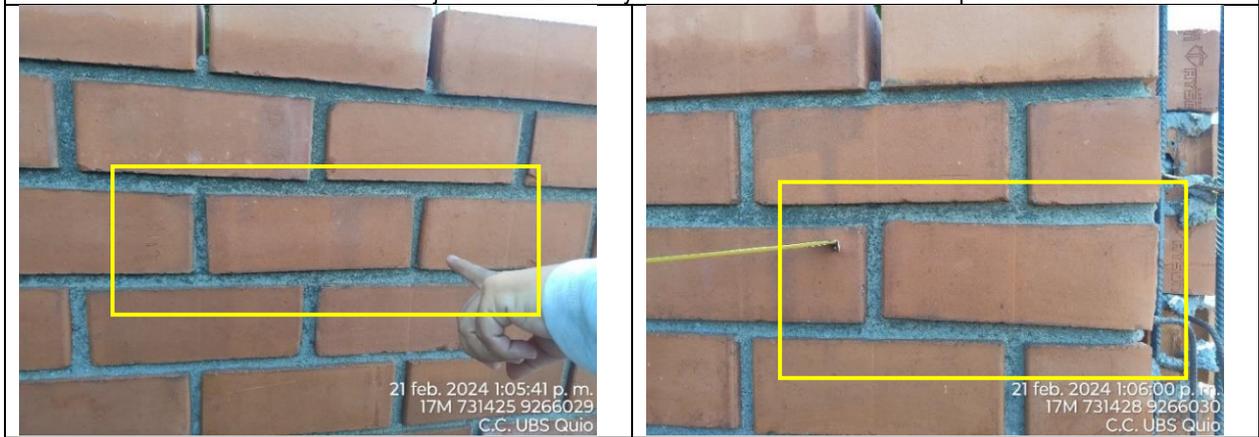
Deficiencia en el asentado de muro - Presencia de ladrillos desalineados en muro de acabado cara vista.

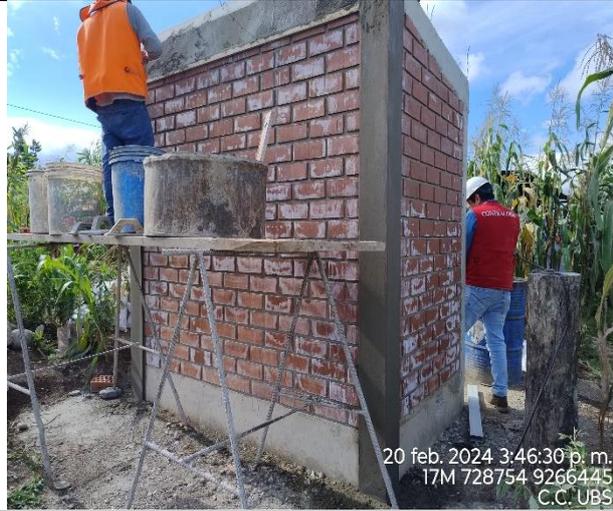
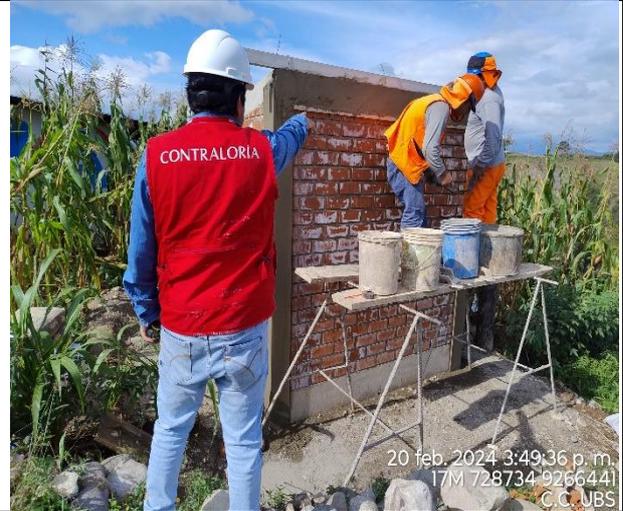
**PANEL FOTOGRAFICO n.º 2**

Sin embargo, con la inspección realizada se advierte que hay presencia de una sustancia salina en los muros de ladrillo, lo que se corrobora en panel fotográfico siguiente:

Paredes de las casetas de las UBS muestran presencia de una sustancia salina en las caras del ladrillo.

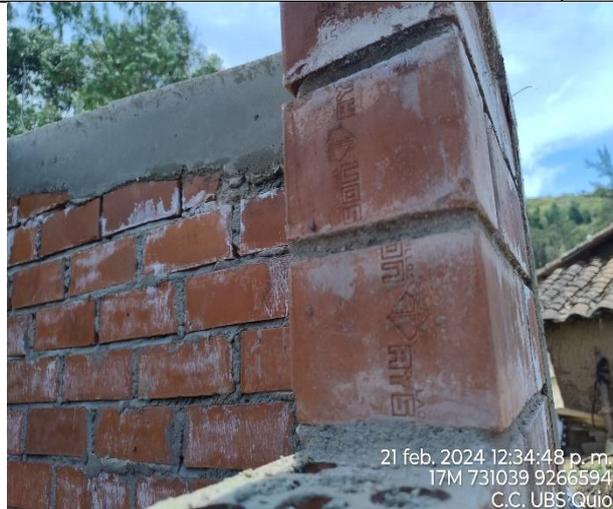
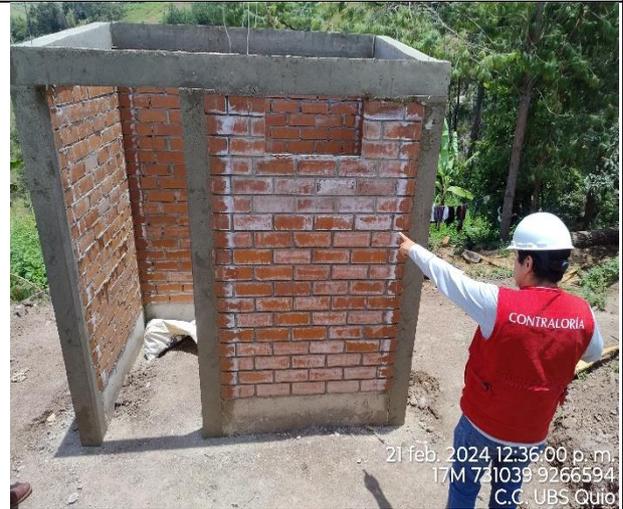
Paredes de las casetas de las UBS muestran presencia de una sustancia salina en las caras del ladrillo.

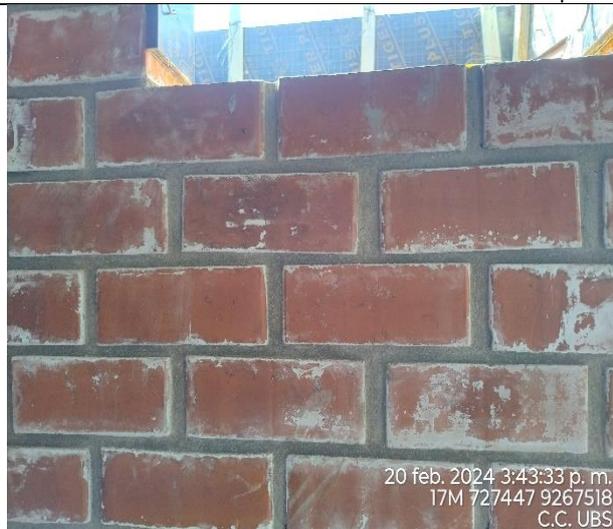
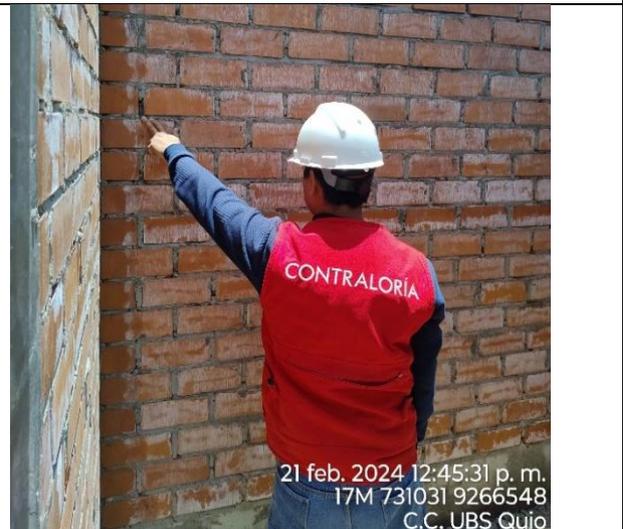
Paredes de las casetas de las UBS muestran presencia de una sustancia salina en las caras del ladrillo.
