**INFORME DE VISITA DE CONTROL  
N° 016-2024-OCI/0396-SVC**

**CULMINACIÓN DE LA OBRA IOARR:  
“RENOVACIÓN DE PUENTE; EN EL(LA) CAMINO VECINAL  
HV-780: EMP. PE -26- HUANASPAMPA - EMP. HV-130,  
DISTRITO DE ACORIA, PROVINCIA HUANCABELICA,  
DEPARTAMENTO HUANCABELICA”**

**PERÍODO DE EVALUACIÓN:  
DEL 5 AL 9 DE FEBRERO DE 2024**

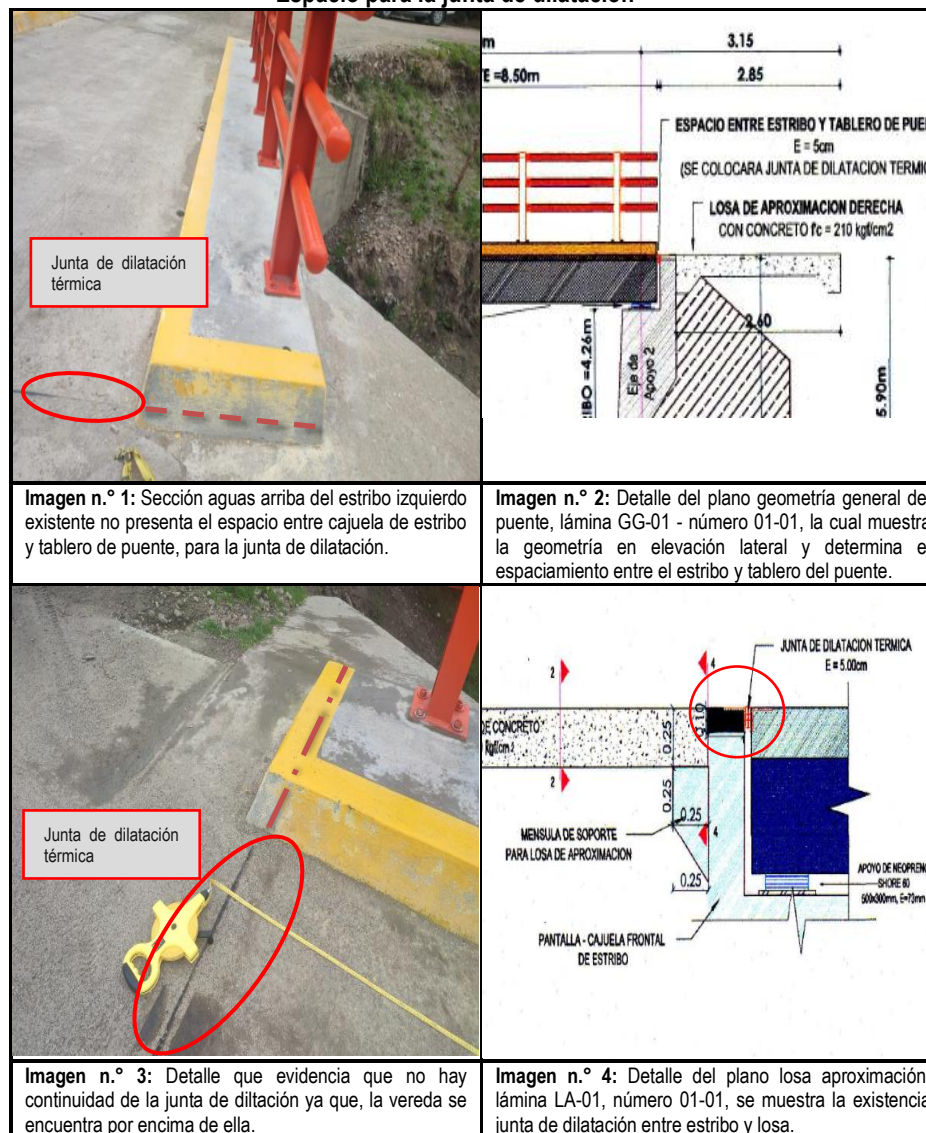
**Panel de imágenes n. ° 1**  
**Espacio para la junta de dilatación**

De la revisión al expediente técnico, se advierte que el plano correspondiente a la lámina SE-01<sup>4</sup>, establece que en toda la sección transversal del puente (incluyendo losa y vereda peatonal), las juntas de dilatación térmica en la intersección del estribo y la losa del puente, deben tener un espaciamiento de 5 cm; sin embargo, durante la inspección física a la Obra, se observó que el estribo izquierdo y derecho no cuenta con dicho espaciamiento, situación que podría generar el riesgo de que ambas estructuras (estribo y el tablero del puente) no tengan el suficiente espacio para su dilatación<sup>5</sup>, tal como se muestra en las imágenes siguientes:

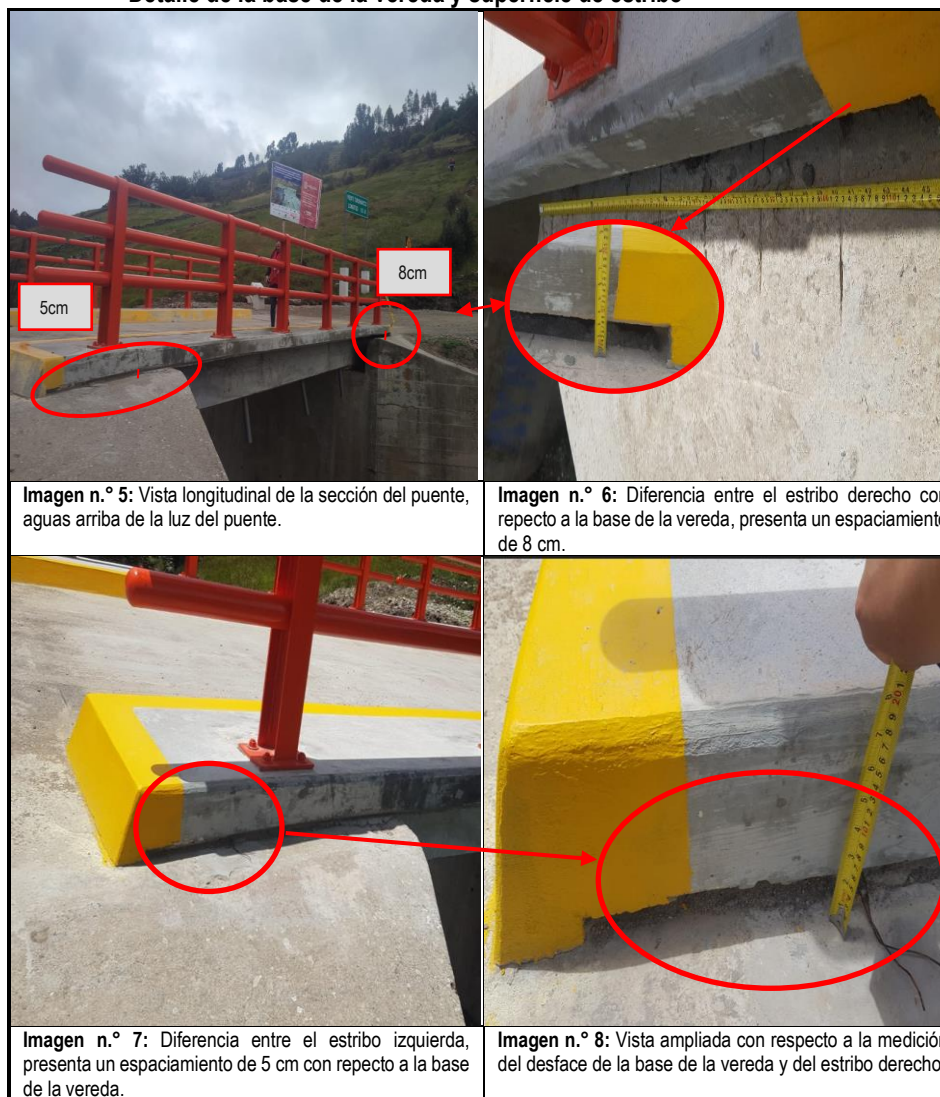
**Panel de imágenes n.º 2**  
**Detalle de la base de la vereda y superficie de estribo**

De la inspección física de Obra, se advierte que el espaciamiento entre las veredas y los estribos no mantienen el nivel referente a la superficie del estribo existente tanto en el derecho como en el izquierdo, puesto que, la vereda y el estribo izquierdo presenta un espaciamiento de 5 cm, mientras que, en el estribo derecho presenta 8 cm; hecho que podría generar un desnivel de los estribos existentes y veredas del puente, y en consecuencia, podría provocar la inestabilidad de las veredas peatonales.

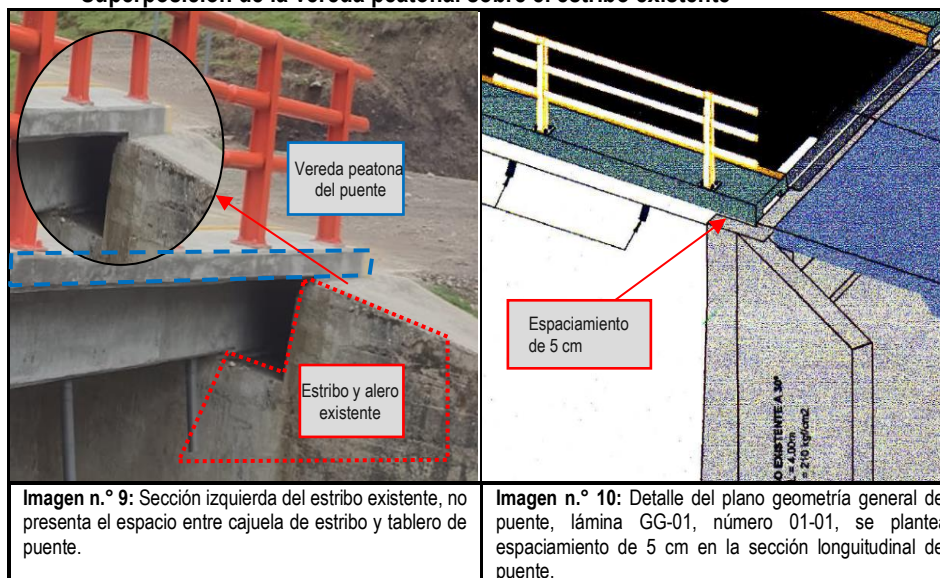
**Panel de imágenes n.º 3**  
**Superposición de la vereda peatonal sobre el estribo existente**

De la inspección física a la Obra, se advierte que, en la intersección lateral de la vereda peatonal del puente y la cajuela del estribo existente, no existe un espaciamiento de 5 cm de acuerdo a lo establecido en la lámina GG-01 del “Plano de geometría general del puente” del expediente técnico aprobado, hecho que podría provocar fisuras en la sección lateral de las veredas peatonales. Lo descrito se evidencia en las imágenes siguientes:

Como se desprende en las imágenes precedentes, se evidencia que la longitud de la cajuela del estribo existente no encaja con el tablero del puente, por tanto, la vereda peatonal superpone la cajuela existente del puente, y como consecuencia del movimiento (uso) de la estructura del puente, podría generar el riesgo de que la interacción del estribo y el tablero del puente provoquen fisuras.

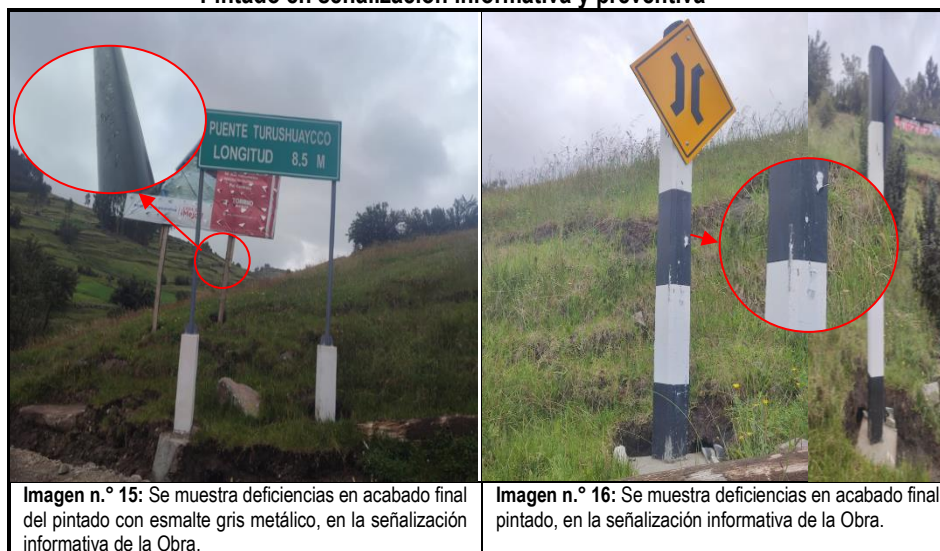
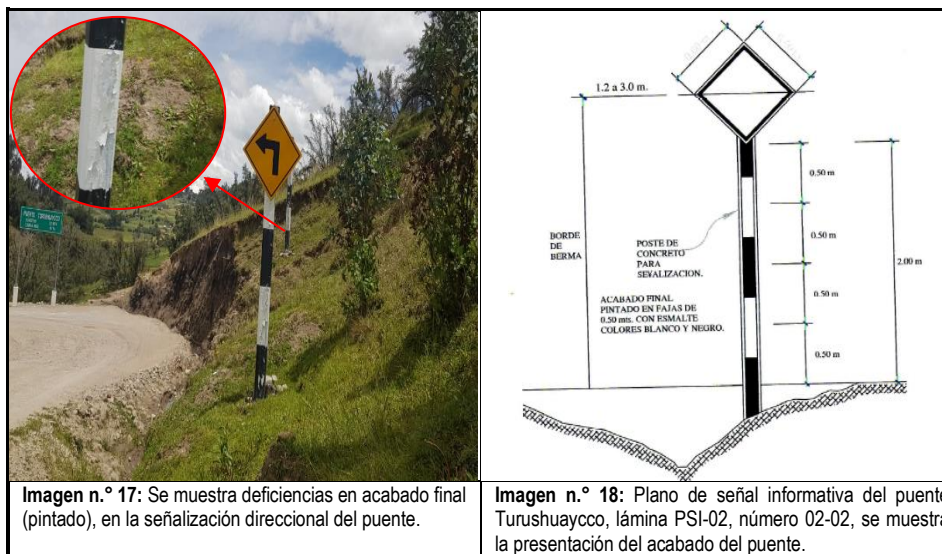
#### Panel de imágenes n.° 5 Pintado en señalización informativa y preventiva

De la inspección física a Obra, se advierte que el acabado final (pintado) de las señalizaciones informativas y preventivas de los alrededores del puente, presentan deficiencias como desprendimiento de pintura, situación que genera el riesgo debilitar la durabilidad y protección a las señales informativas y preventivas, tal y como se muestra en las siguientes imágenes:

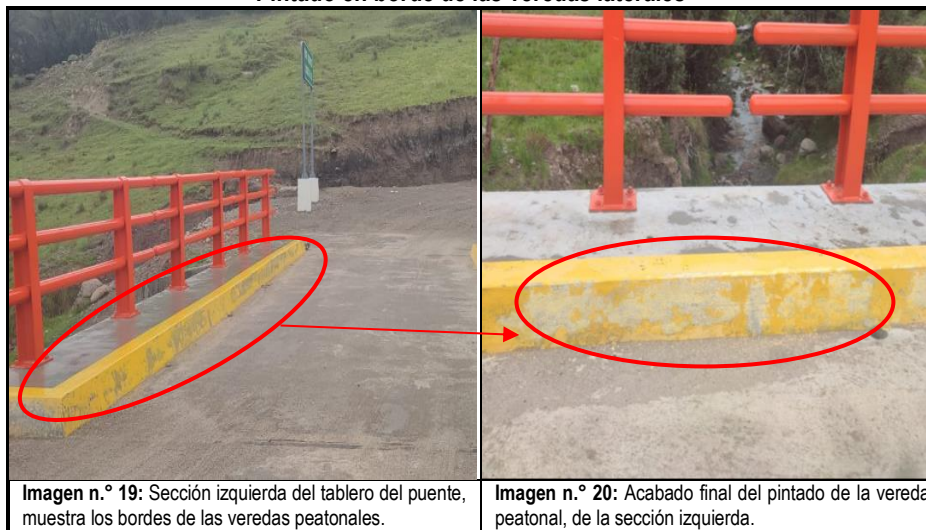
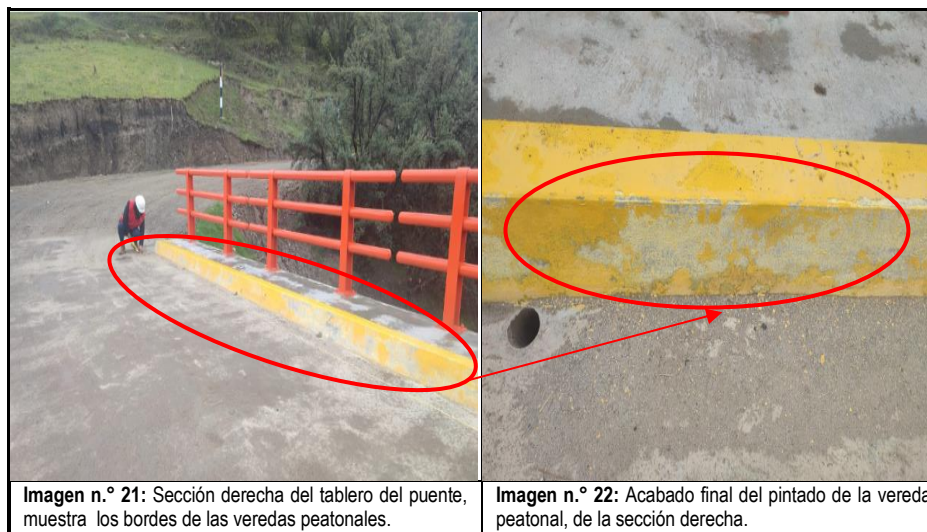
#### Panel de imágenes n.º 6 Pintado en borde de las veredas laterales

Asimismo, con respecto al pintado superficial de los bordes de las veredas peatonales presentan desprendimiento de pintura, hecho que podría generar el debilitamiento del servicio de señalización de tráfico del puente por el desprendimiento de la demarcación, tal como se muestra en las imágenes siguientes:

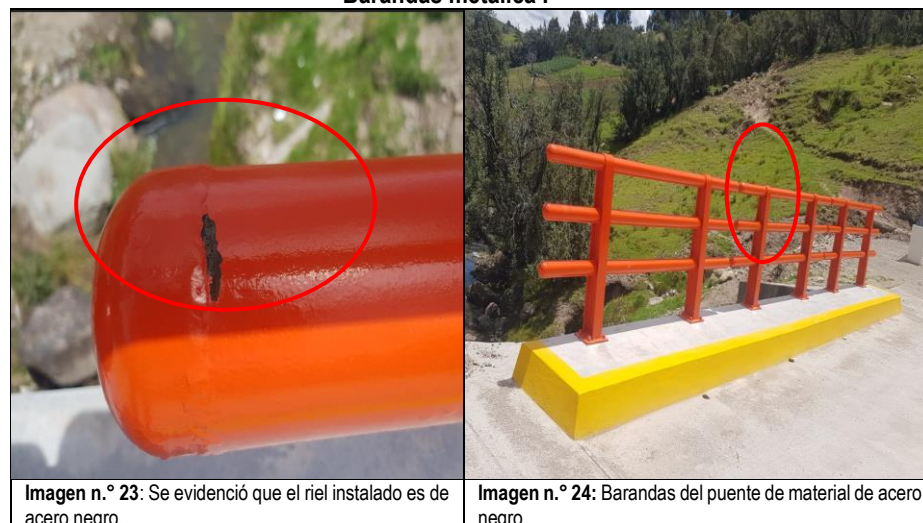
#### Panel de imágenes n.° 7 Barandas metálica I

Así también, como resultado de la revisión al expediente técnico, se desprende que la lámina SE-03<sup>6</sup> de la sección de planos, establece que el material del riel de barandas debe ser tubo de fierro galvanizado; no obstante, durante la inspección física a la Obra, se evidenció que el riel instalado es tubo de acero negro<sup>7</sup>, situación que podría afectar la durabilidad de la riel de baranda, conforme se evidencia en las imágenes siguientes:

<sup>7</sup> Tubo de acero negro: material no galvanizado, susceptible a la corrosión.

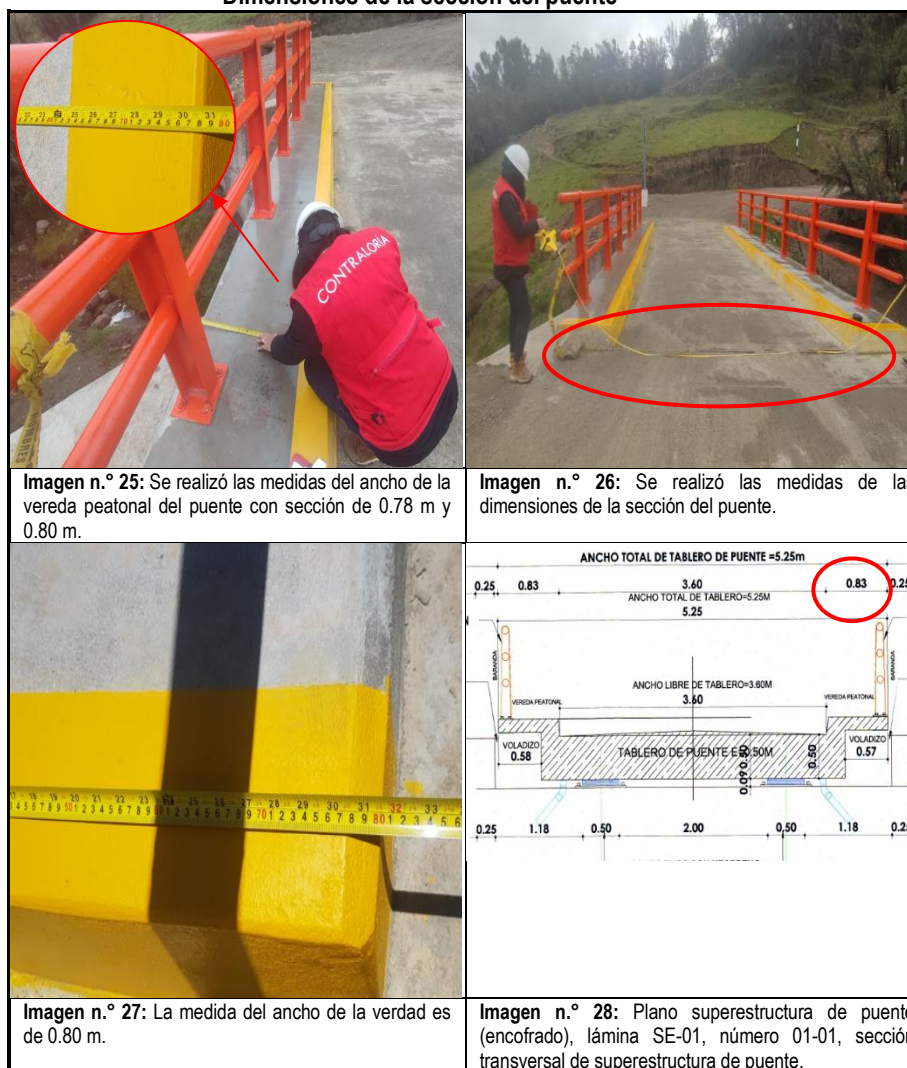
**Panel de imágenes n.º 8**  
**Dimensiones de la sección del puente**

De la revisión al expediente técnico, se advierte que el expediente técnico establece que las veredas peatonales deben tener un ancho de 0.83 m, sin embargo, durante la inspección física a la Obra, se observa que la vereda peatonal izquierda tiene una medida de 0.78 m a 0.80 m y del lado derecho, tiene una medida de 0.80 m; conforme se muestra en las imágenes siguientes:

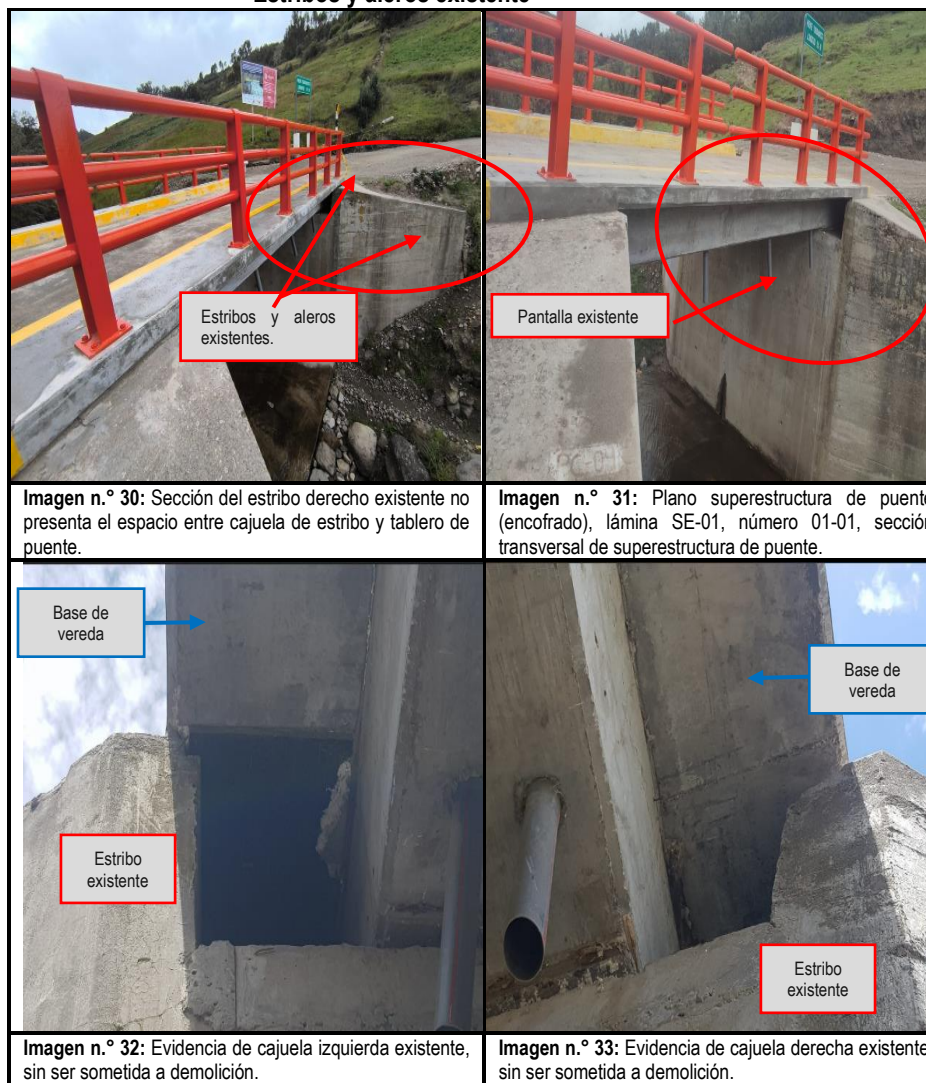
**Panel de imágenes n.º 9**  
**Estribos y aleros existente**

Lo expuesto se muestra en las imágenes siguientes:
