**INFORME DE HITO DE CONTROL
N° 094-2024-OCI/0396-SCC**

**EJECUCIÓN DE OBRA:
“CREACIÓN DEL PUENTE PEATONAL Y VEHICULAR
ENTRE JR. SINCHI ROCA Y MALECÓN SANTA ROSA DEL
DISTRITO DE HUANCAMELICA – PROVINCIAL DE
HUANCAMELICA – DEPARTAMENTO DE HUANCAMELICA”**

**HITO DE CONTROL N° 2:
VALORIZACIÓN N° 1**

**PERÍODO DE EVALUACIÓN DEL HITO DE CONTROL:
DEL 21 DE NOVIEMBRE AL 3 DE DICIEMBRE DE 2024**

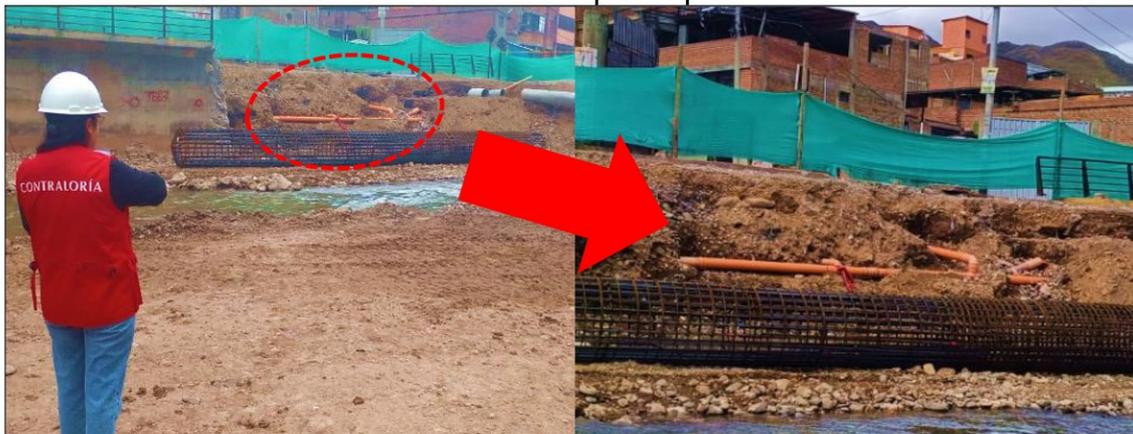
Panel de imagen n.º 1
Tubería de alcantarillado expuestos por excavación

De la inspección física a la Obra, el 14 de noviembre de 2024, se advierte que, producto de las excavaciones realizadas para el estribo izquierdo, se ha dejado expuesto a la intemperie la red de alcantarillado y conexiones de evacuación (tuberías), el mismo que no tiene ningún tipo de protección ante las inclemencias del tiempo, posibles roturas y deslizamientos de terreno, asimismo, por la ubicación y potencial incremento del caudal del río Ichu, éstas podrían verse afectadas; los hechos descritos se muestran en las imágenes siguientes:

Imágenes n.ºs 1 y 2: Tubería de la red de desagüe se encuentra expuesta a la intemperie, producto de las excavaciones realizadas para el estribo izquierdo.

Cabe precisar que, de acuerdo al replanteo realizado, se evidenció interferencias entre la red de desagüe, la cimentación y parte del estribo del puente, por tanto, se requiere la intervención de la Empresa Municipal de Agua Potable y Alcantarillado de Huancavelica Sociedad Anónima (EMAPA HVCA), para la pronta disposición o reubicación de estas, a fin de no generar posibles retrasos durante la ejecución de la Obra, asimismo, el Contratista, deberá tomar las acciones necesarias frente a los posibles riesgos que se pudieran generar.

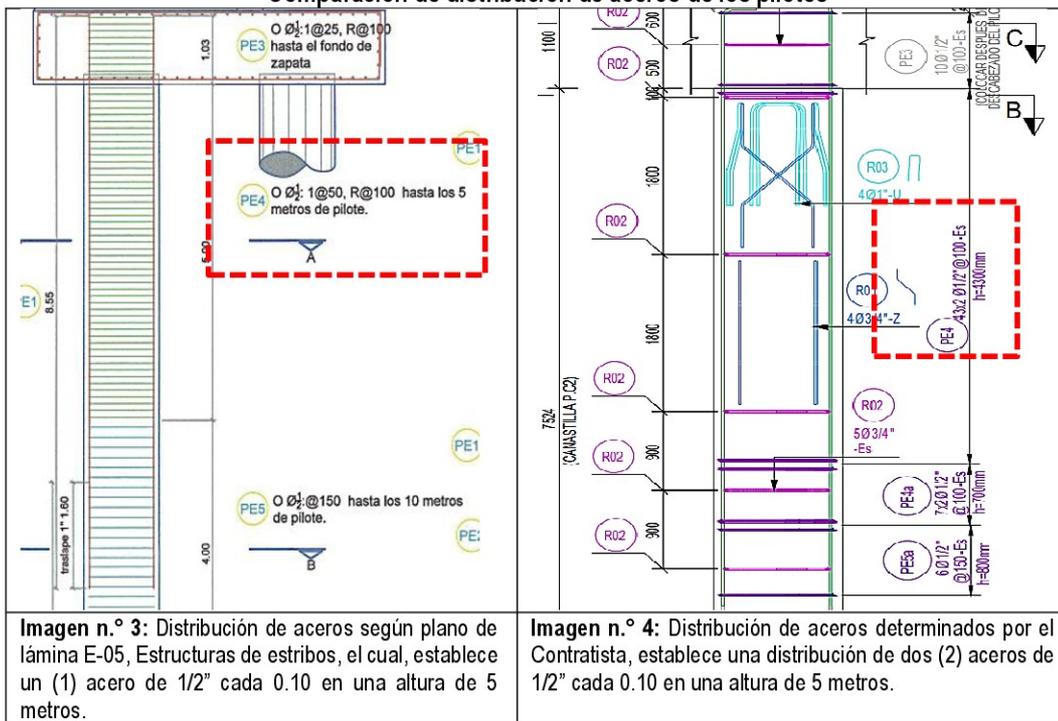
Panel de imagen n.º 2
Comparación de distribución de aceros de los pilotes

De acuerdo al plano de lámina E-05, Estructuras de estribos, del expediente técnico de la Obra, se establece la distribución de los aceros de los pilotes, sin embargo, durante la inspección física realizada a la Obra, el 14 de noviembre de 2024, se advierte que, las estructuras de los pilotes presentan una distribución distinta, hecho que se visualiza en las imágenes siguientes:

Imagen n.º 3: Distribución de aceros según plano de lámina E-05, Estructuras de estribos, el cual, establece un (1) acero de 1/2" cada 0.10 en una altura de 5 metros.

Imagen n.º 4: Distribución de aceros determinados por el Contratista, establece una distribución de dos (2) aceros de 1/2" cada 0.10 en una altura de 5 metros.

Cabe precisar que, si bien estas modificaciones no configuran una reducción en metrados y presupuesto, por el contrario, presenta un incremento de los aceros en los pilotes, se deberá contar con la autorización del Supervisor o en su defecto por la Entidad, para el adecuado control técnico, en virtud a lo establecido en el numeral 193.2 del artículo 193 “Consultas sobre ocurrencias en la obra” del Reglamento de la Ley n.º 30225, Ley de Contrataciones del Estado, la cual refiere:

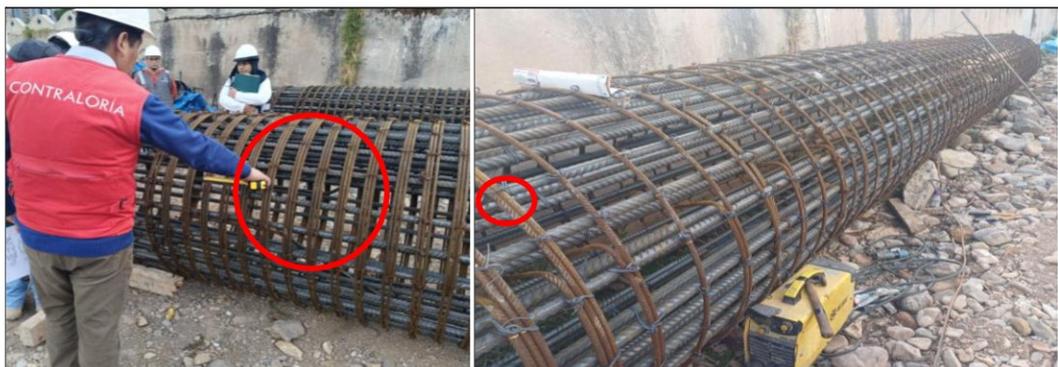
Imágenes n.ºs 5 y 6: Los aceros en la parte superior presenta una distribución de 2 aceros de 1/2" cada 10 centímetros.
