**INFORME DE VISITA DE CONTROL**  
**N° 008-2024-OCI/0397-SVC**

**OPERATIVO DE VISITA DE CONTROL  
BUEN INICIO DEL AÑO ESCOLAR 2024**

**INSTITUCIÓN EDUCATIVA N° 31446 – CENTRO POBLADO  
DE SANTA CRUZ DE INYACC – HUARIBAMBA – TAYACAJA  
– HUANCAMELICA**

**“INSTRUMENTOS DE GESTIÓN ESCOLAR, INFRAESTRUCTURA,  
SERVICIOS BÁSICOS Y ACCESIBILIDAD EN LAS IIEE PÚBLICAS  
DE NIVELES PRIMARIA Y SECUNDARIA DE EDUCACIÓN BÁSICA  
REGULAR”**

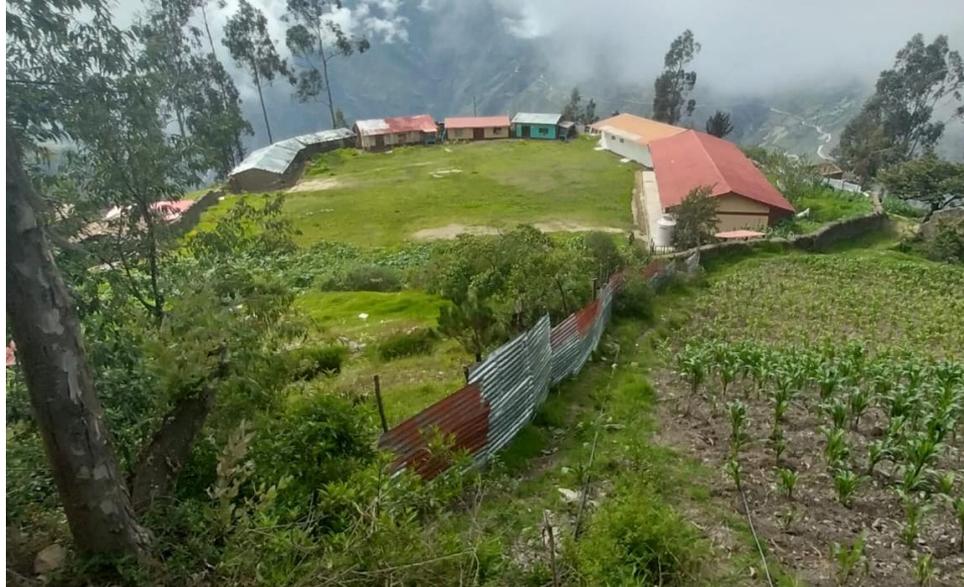
| <b>Pregunta</b> | <b>Hecho advertido</b> |
|---|--|
| 2 (Acta n.° 2) | No cuenta con cerco perimétrico |

**Vista fotográfica n.º 1**  
**La institución educativa no cuenta con cerco perimétrico**

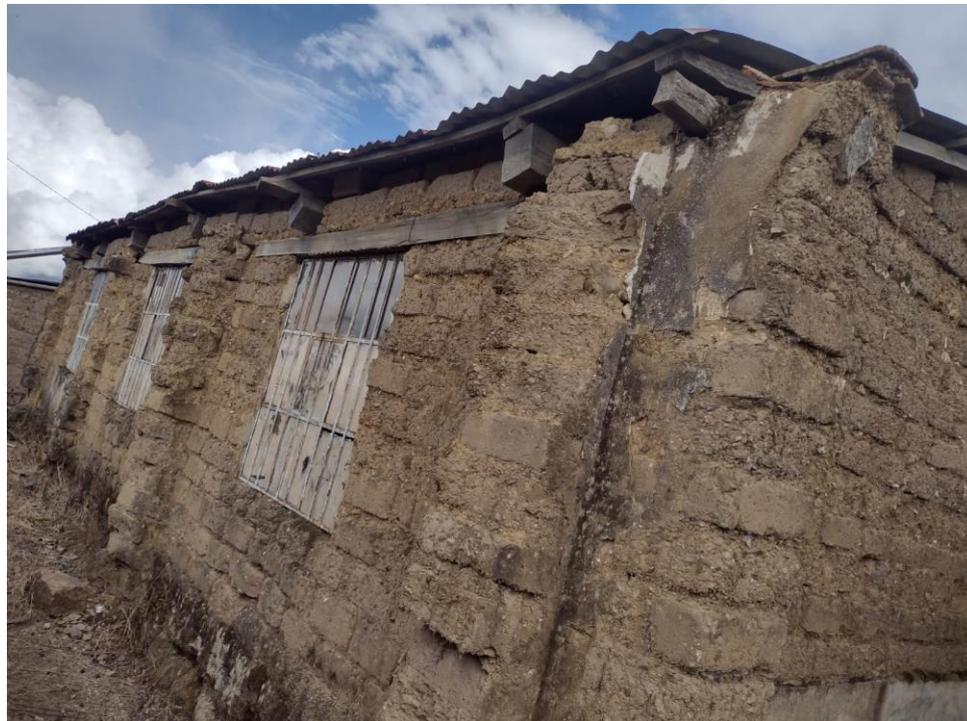
| <b>Pregunta</b> | <b>Hecho advertido</b> |
|---|--|
| 3 (Acta n.° 2) | Paredes de aula más de una requiere mantenimiento |

**Vista fotográfica n.º 2**  
**Muros de algunas construcciones requieren mantenimiento o sustitución**

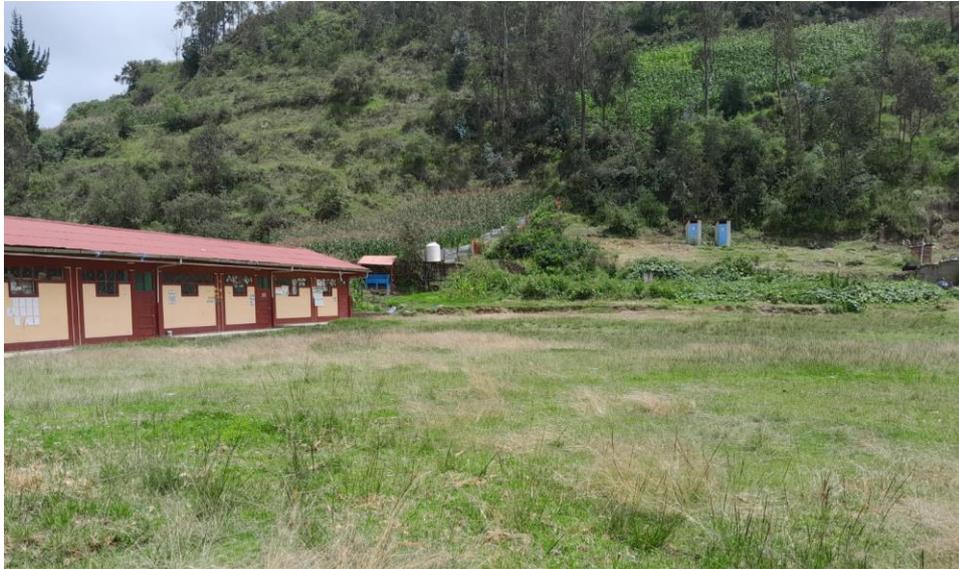
| <b>Pregunta</b> | <b>Hecho advertido</b> |
|---|--|
| 6 (Acta n.° 2) | No cuentan con losas deportivas, solo es de tierra con hierba crecida |

**Vista fotográfica n.º 3**  
**La institución educativa no cuenta con losa deportiva**

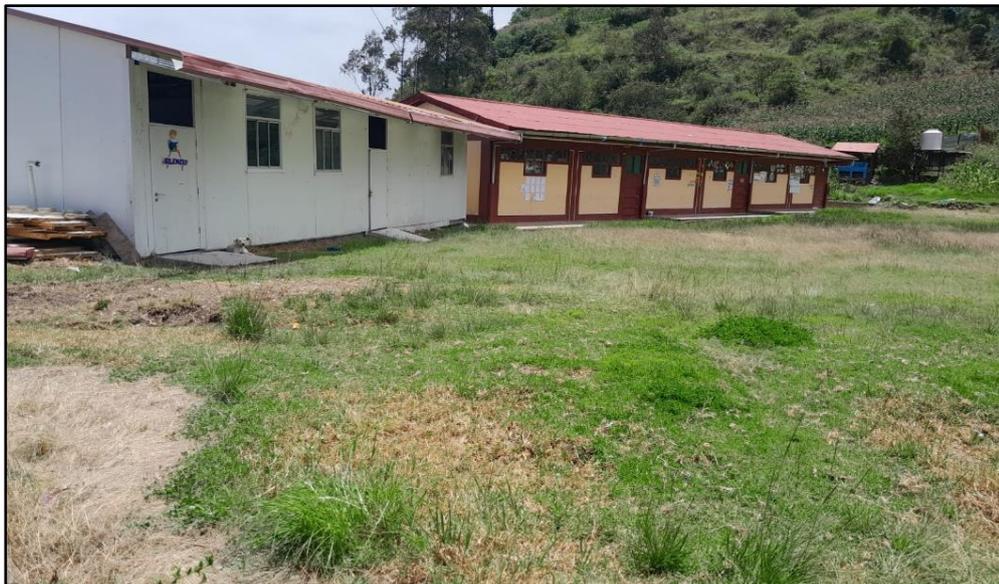
**Vista fotográfica n.º 4**  
**Carencia de protección solar en patios de la institución educativa**

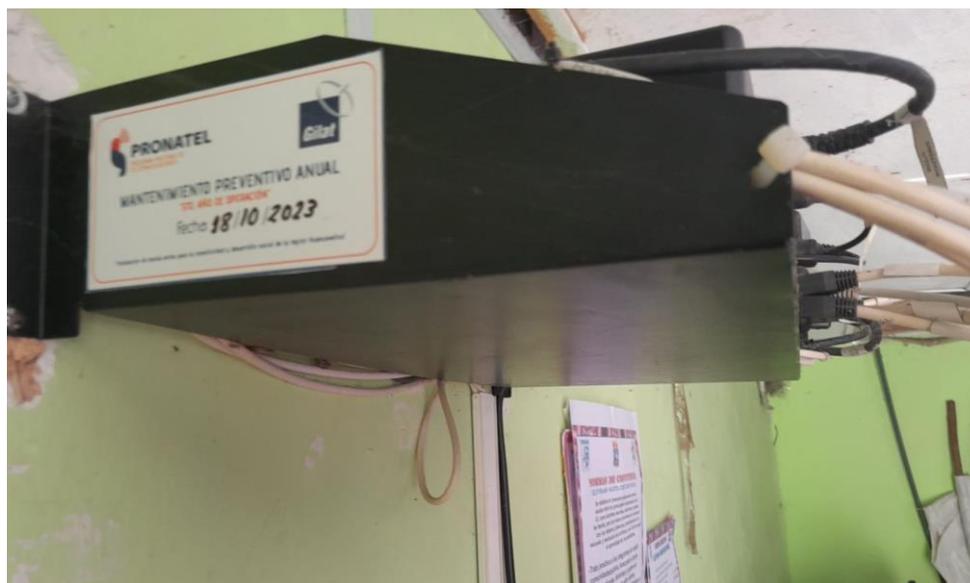
**Vista fotográfica n.º 5**  
**Servicio de internet PROANET GILAT deficiente en la institución educativa**

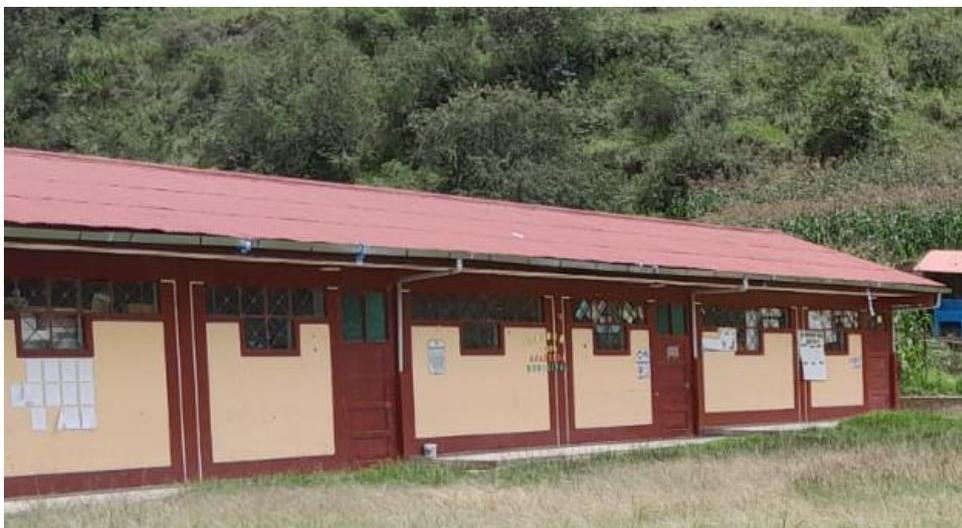
**Vista fotográfica n.º 6**  
**Carencia de rampas que permitan el acceso u desplazamiento desde la cerca o límite de ingreso a la institución educativa**
