**INFORME DE VISITA DE CONTROL**  
**N° 012-2024-OCI/0400-SVC**

**ESTADO SITUACIONAL DE LA OBRA “CREACION DEL  
LOCAL MULTIUSOS DEL CENTRO POBLADO DE  
CARHUAPATA DEL DISTRITO DE JACAS GRANDE –  
PROVINCIA DE HUAMALIES – DEPARATAMENTO DE  
HUANUCO”**

**PERÍODO DE EVALUACIÓN:  
DEL 11 AL 15 DE MARZO DE 2024**

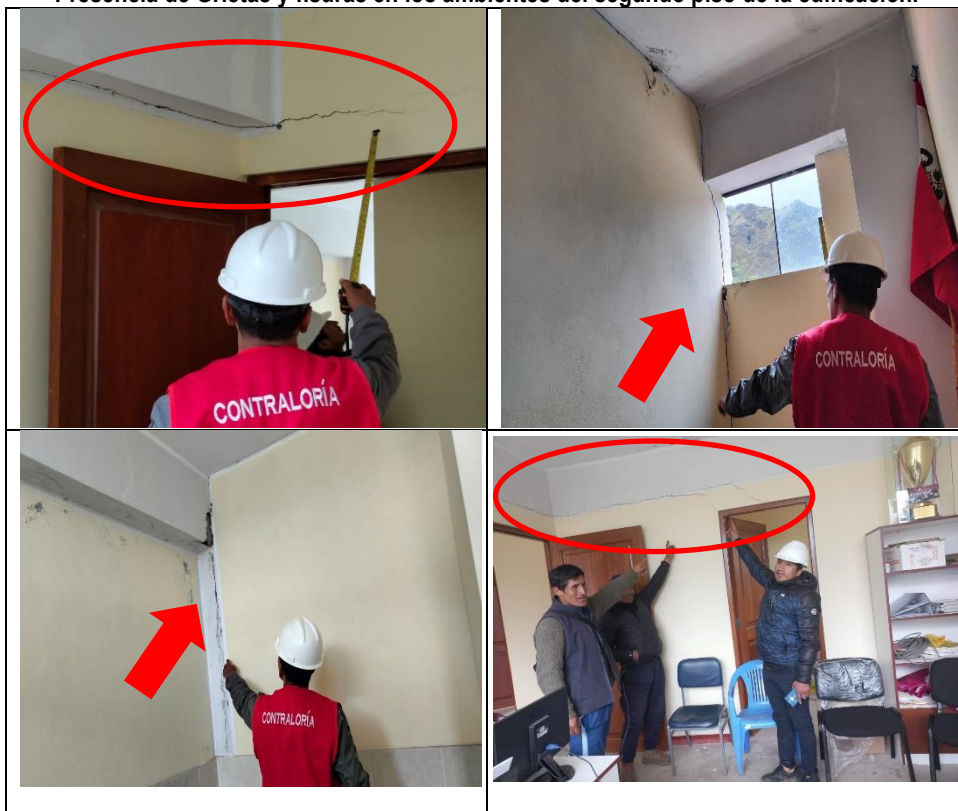
Imagen n.º 3

Se pudo advertir que se encontraron diversas fisuras y grietas en los ambientes del segundo piso de la edificación, situación que pone en riesgo la resistencia de la infraestructura y la vida útil de la obra. En las siguientes imágenes se muestra la situación actual de la obra.

**Presencia de Grietas y fisuras en los ambientes del segundo piso de la edificación.**

Las imágenes muestran fisuras y grietas en el 90% de los ambientes del segundo piso, encontrándose entre la separación de viga y vigueta-muro y otros en las juntas de dilatación entre las columnas y columnetas-muro, situación pone en riesgo la resistencia de la infraestructura y la vida útil de la obra.

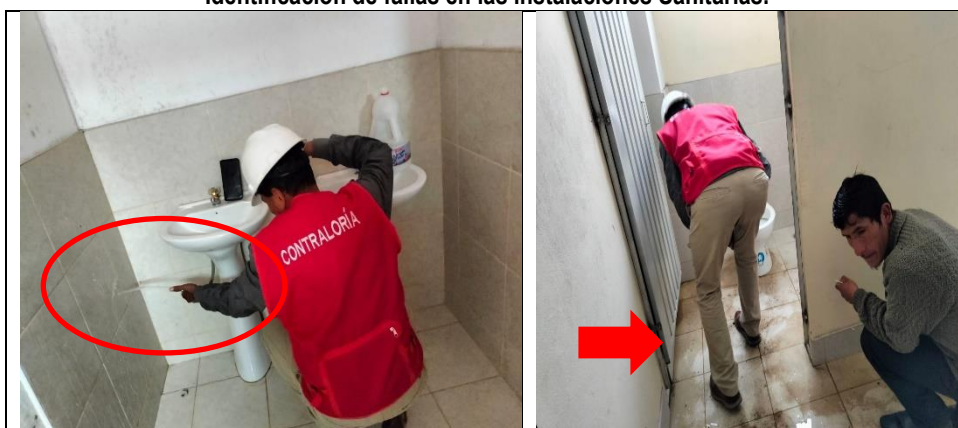
Se constato que los servicios higiénicos del primero y segundo piso, tienen fallas en las instalaciones eléctricas y sanitarias, por lo que se verificó que algunos inodoros y puntos de los grifos no funcionan, otros presentan fuga de agua; así mismo, algunas luminarias no encienden.

**Imagen n.º 4**  
**Identificación de fallas en las instalaciones Sanitarias.**

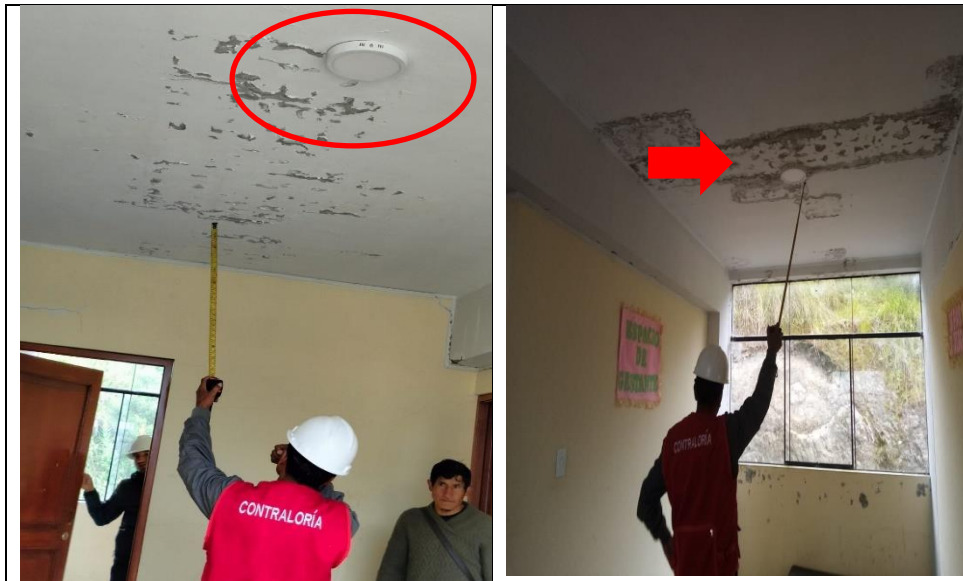
Imagen n.º 5  
Identificación de fallas en las instalaciones Eléctricas.

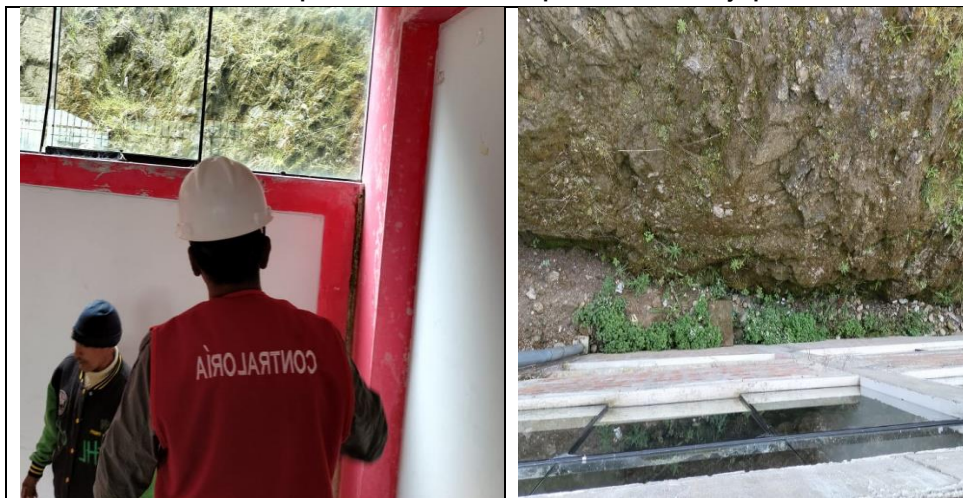
**Imagen n.º 6**

Se verifico que la construcción y el cerro alledaño no cuenta con drenaje por lo que en épocas de lluvia las aguas se acumulan e ingresan al auditorio del primer nivel. Esto genera humedad en los muros, columnas, cimentación y piso. Se puede constatar en las imágenes siguientes la situación actual.

**Identificación de presencia de humedad por falta de Drenaje pluviales.**
