INFORME DE HITO DE CONTROL CONCURRENTE
N° 028-2024-OCI/0400-SCC

MUNICIPALIDAD PROVINCIAL DE HUAMALIES
LLATA – HUAMALÍES – HUÁNUCO

EJECUCIÓN DE LA OBRA: “INSTALACIÓN DE LOS
SISTEMAS DE AGUA Y DESAGÜE EN LA LOCALIDAD DE
HUANCABAMBA, CENTRO POBLADO LA FLORIDA,
DISTRITO DE LLATA, PROVINCIA DE HUAMALÍES -
HUÁNUCO”, CUI N° 2124958

HITO DE CONTROL N° 1 – VERIFICACIÓN DE AVANCE
SEGÚN ESPECIFICACIONES TÉCNICAS DE LA
VALORIZACIÓN DE OBRA CORRESPONDIENTE AL MES
DE ABRIL DE 2024 Y/O LA ÚLTIMA PRESENTADA, ASÍ
COMO LA COMPROBACIÓN DE DOCUMENTACIÓN
PRESENTADA EN SU RESPECTIVA VALORIZACIÓN

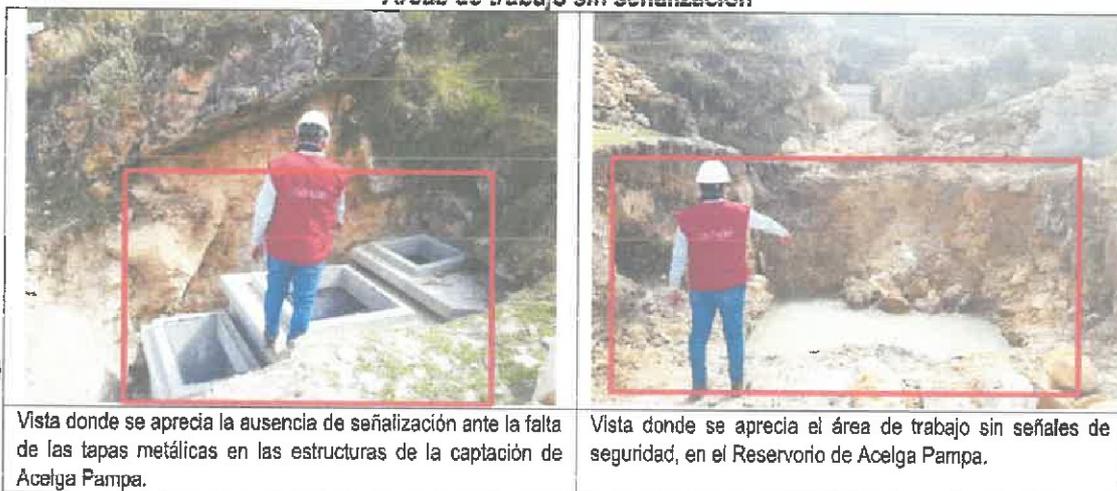
Imagen n.º 1 y 2
Áreas de trabajo sin señalización

En dicha visita, se verificó que el contratista estaría incumpliendo la aplicación de las medidas de seguridad, ya que en la Captación y Reservorio de Acelga Pampa, las áreas de trabajo no se encuentran debidamente señalizadas, sin protección ni avisos, hecho que generaría el riesgo de accidentes de trabajo, accidentes de los pobladores que circulan por esa zona debido a que está ubicada en el casco urbano y la muerte de los animales que circulan en ese sector, lo cual se encuentra anotado y suscrito en el Acta de Inspección Física, según se muestra en el panel fotográfico siguiente:

En atención a las imágenes precedentes, se evidencia que el contratista no viene cumpliendo según lo exigido en el numeral 5.7. del artículo 5º de la Norma Técnica G.050 del Reglamento Nacional de Edificaciones³ que señala:

Es de advertirse que al configurar el incumplimiento del supuesto descrito en la cláusula Décima Quinta del contrato, numeral 7, correspondería la aplicación de dicha penalidad.

- **Penalidad:** 50% a 1 UIT por cada día de ausencia.
- **Día de ausencia:** Uno (1); (22 de julio de 2024)
- **UIT vigente:** S/ 5 150,00
- **Cálculo:** (S/ 5 150,00 * 50%) * 1 = S/2 575,00

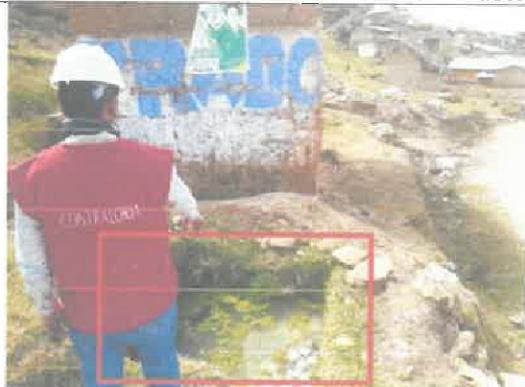
Imagen n.º 3 y 4
Incorrecto Almacenamiento de Materiales

De la inspección física practicada por la Comisión de Control a cargo, se visitó las instalaciones de la obra evidenciándose el incorrecto almacenamiento de los dados de concreto, toda vez que estos están sumergidos en pozas de agua y expuestos a la intemperie, ocasionando que se deterioren y corroan impidiendo así que cumplan correctamente su función de recubrimiento de acero, lo cual se encuentra anotado y suscrito en el Acta de Inspección Física, según se muestra en el panel fotográfico siguiente:

Vista donde se aprecia el inadecuado almacenamiento de los dados de concreto, sumergidos en el agua y expuestos a la intemperie, ocasionando el deterioro de estos.

3.6.1. Los materiales deberán almacenarse en obra de manera de evitar su deterioro o contaminación. No se utilizarán materiales deteriorados o contaminados.

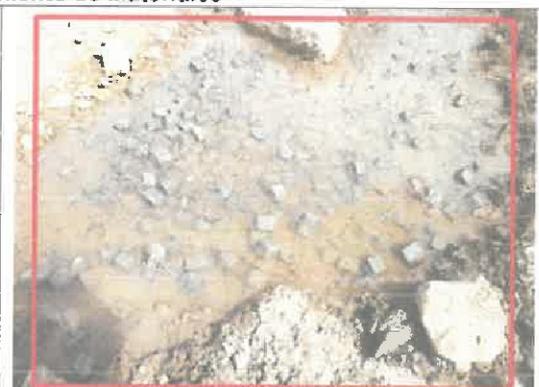
Vista donde se aprecia el inadecuado almacenamiento de los dados de concreto, sumergidos en el agua y expuestos a la intemperie, ocasionando el deterioro de estos.

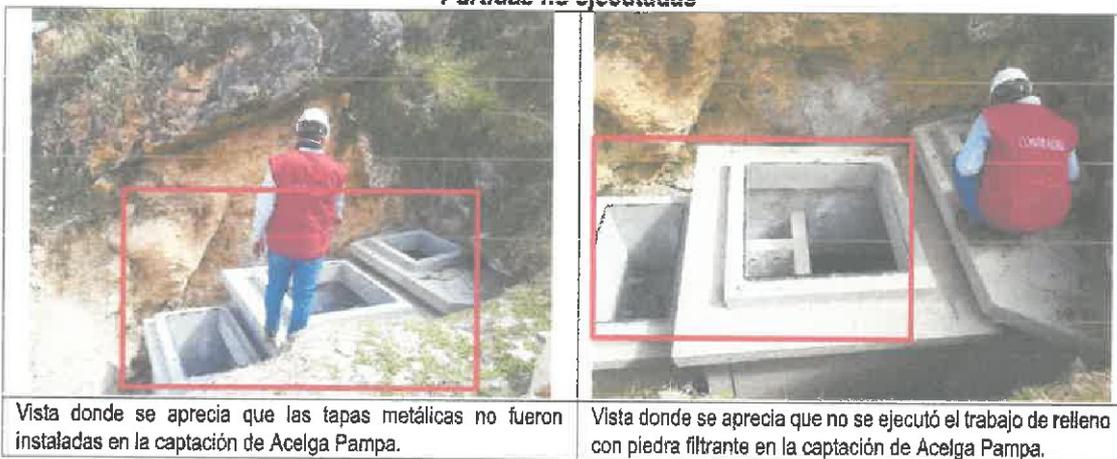
Imagen n.º 6 y 7
Partidas no ejecutadas

Vista donde se aprecia que las tapas metálicas no fueron instaladas en la captación de Acelga Pampa.

Vista donde se aprecia que no se ejecutó el trabajo de relleno con piedra filtrante en la captación de Acelga Pampa.

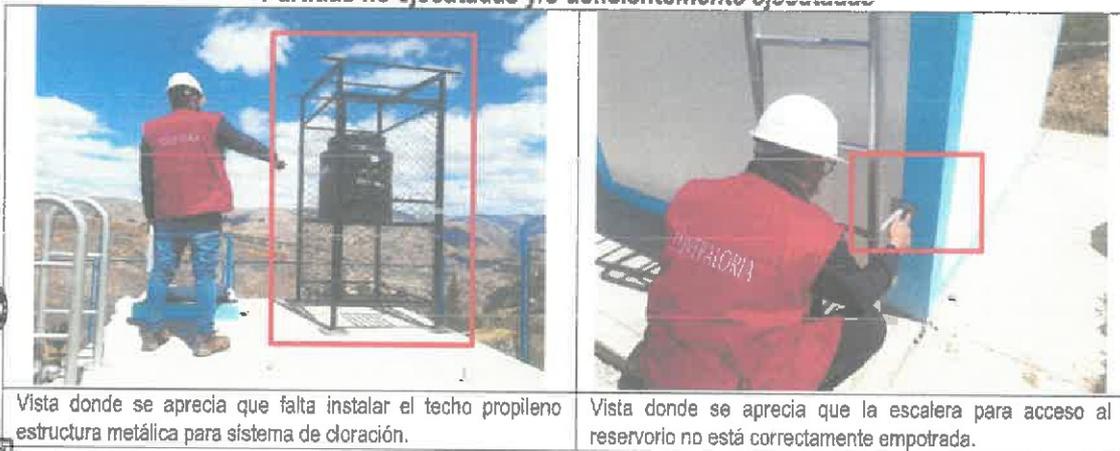
Imagen n.º 9 y 10
Partidas no ejecutadas y/o deficientemente ejecutadas

Vista donde se aprecia que falta instalar el techo propileno estructura metálica para sistema de cloración.

Vista donde se aprecia que la escalera para acceso al reservorio no está correctamente empotrada.

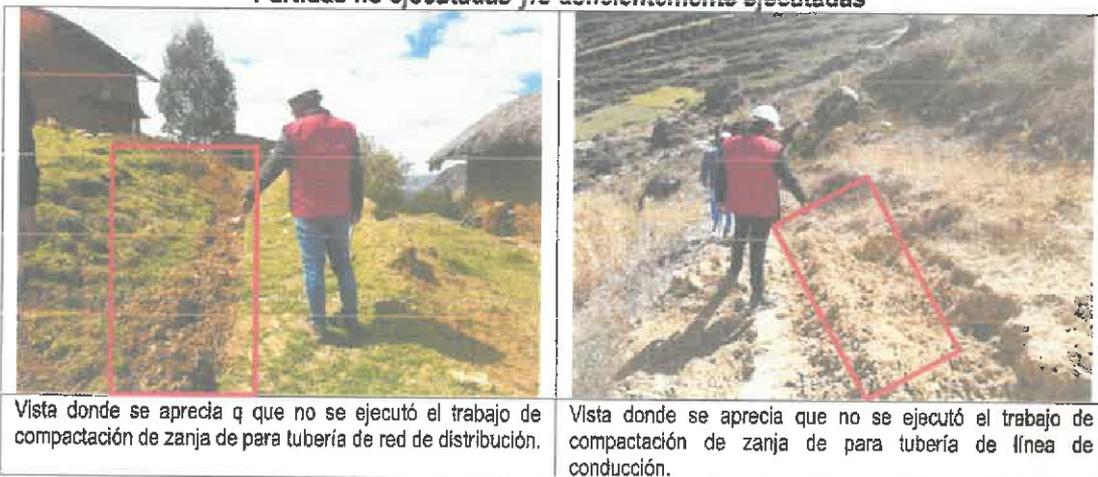
Imagen n.°12 y 13
Partidas no ejecutadas y/o deficientemente ejecutadas

Del recorrido a la obra por parte de la Comisión de Control Concurrente se verificó que la partida **SEGUNDO RELLENO COMPACTADO DE ZANJA PARA TUBERÍA CON MATERIAL PROPIO ZARANDEADO** está inconclusa y ejecutada de manera defectuosa en tramos de línea de conducción, línea de aducción y red de distribución, al respecto se indica que según la Valorización de Obra N° 07-Abril 2024 presentada a la Entidad mediante carta n.° 024-2024-JEFE.SUPERVISIÓN/YJCC de fecha 02 de mayo de 2024 la supervisión de obra valida que dicho trabajo ya fue ejecutado al 100 % en la línea de conducción y línea de aducción, con respecto a la red de distribución señala que el referido trabajo fue ejecutado al 84.13%, a continuación, se señalan las partidas que no fueron ejecutadas en su totalidad y/o fueron deficientemente ejecutadas a la fecha de la inspección:

Vista donde se aprecia q que no se ejecutó el trabajo de compactación de zanja de para tubería de red de distribución.

Vista donde se aprecia que no se ejecutó el trabajo de compactación de zanja de para tubería de línea de conducción.

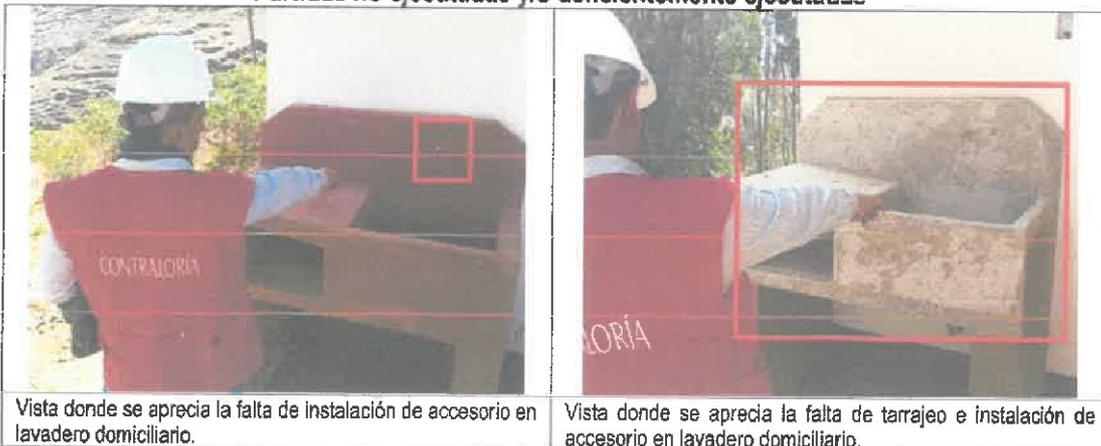
Imagen n.º15 y 16
Partidas no ejecutadas y/o deficientemente ejecutadas

Vista donde se aprecia la falta de instalación de accesorio en lavadero domiciliario.

Vista donde se aprecia la falta de tarrajeo e instalación de accesorio en lavadero domiciliario.

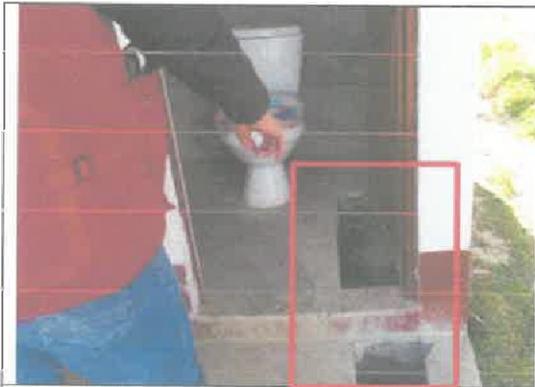
Imagen n.º18, 19, 20 y 21
Partidas no ejecutadas y/o deficientemente ejecutadas

Vista donde se aprecia que las partidas PISO DE CONCRETO FC=175kg/cm² y VEREDA DE CONCRETO f°c=175kg/cm² no fueron ejecutadas al 100%.

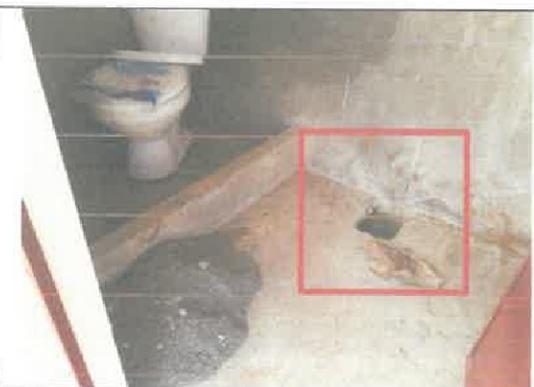
Vista donde se aprecia que la partida SUMINISTRO E INSTALACION DE INODORO DE CERAMICA VITRIFICADA no fue ejecutada al 100%.

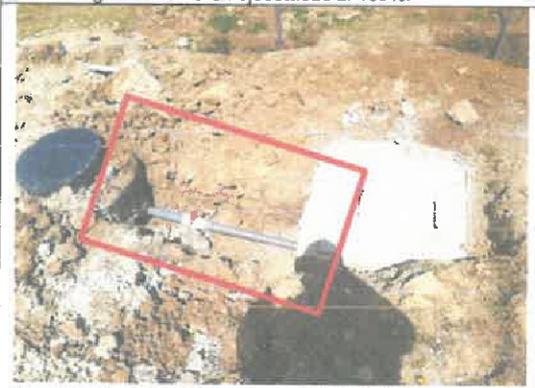
Vista donde se aprecia que la partida SEGUNDO RELLENO COMPACTADO DE ZANJA PARA TUBERIA CON MATERIAL PROPIO e=50cm no fue ejecutada al 100%.

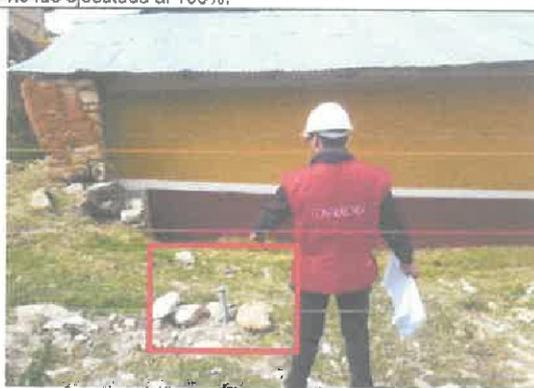
Vista donde se aprecia que todas las partidas del componente SUMINISTRO E INSTALACION DE TUBERIAS HACIA ZANJAS DE PERCOLACION no fueron ejecutadas en su totalidad.

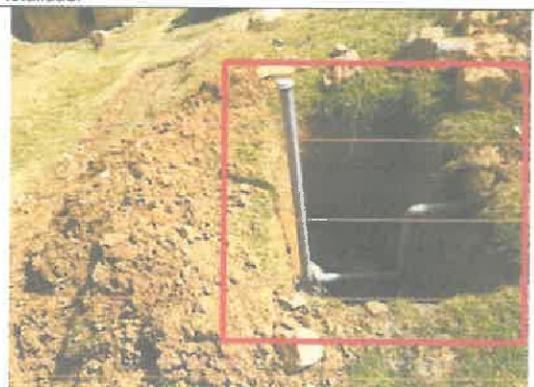
Vista donde se aprecia que todas las partidas del componente ZANJA DE PERCOLACION (02 UND POR VIVIENDA) no fueron ejecutadas en su totalidad, toda vez que se observa que están inconclusas.

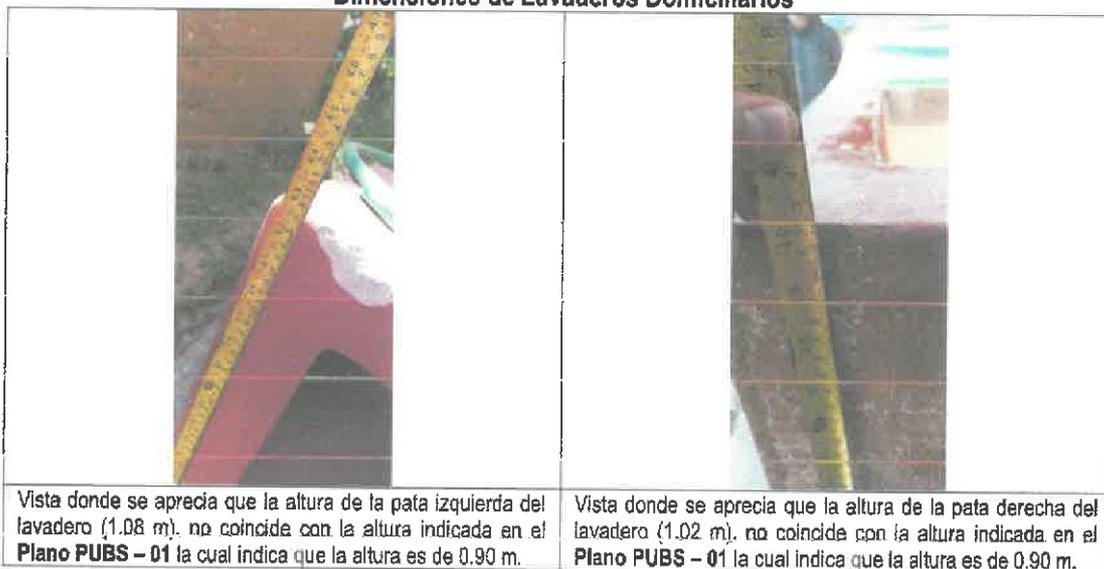
Imagen n.º 22 y 23
Dimensiones de Lavaderos Domiciliarios

Se verificó que las medidas de los lavaderos domiciliarios ejecutados no coinciden con las medidas indicadas en el PLANO DE: UBS CON ARRASTRE HIDRÁULICO DOMICILIARIO ARQUITECTURA - PUBS – 01.

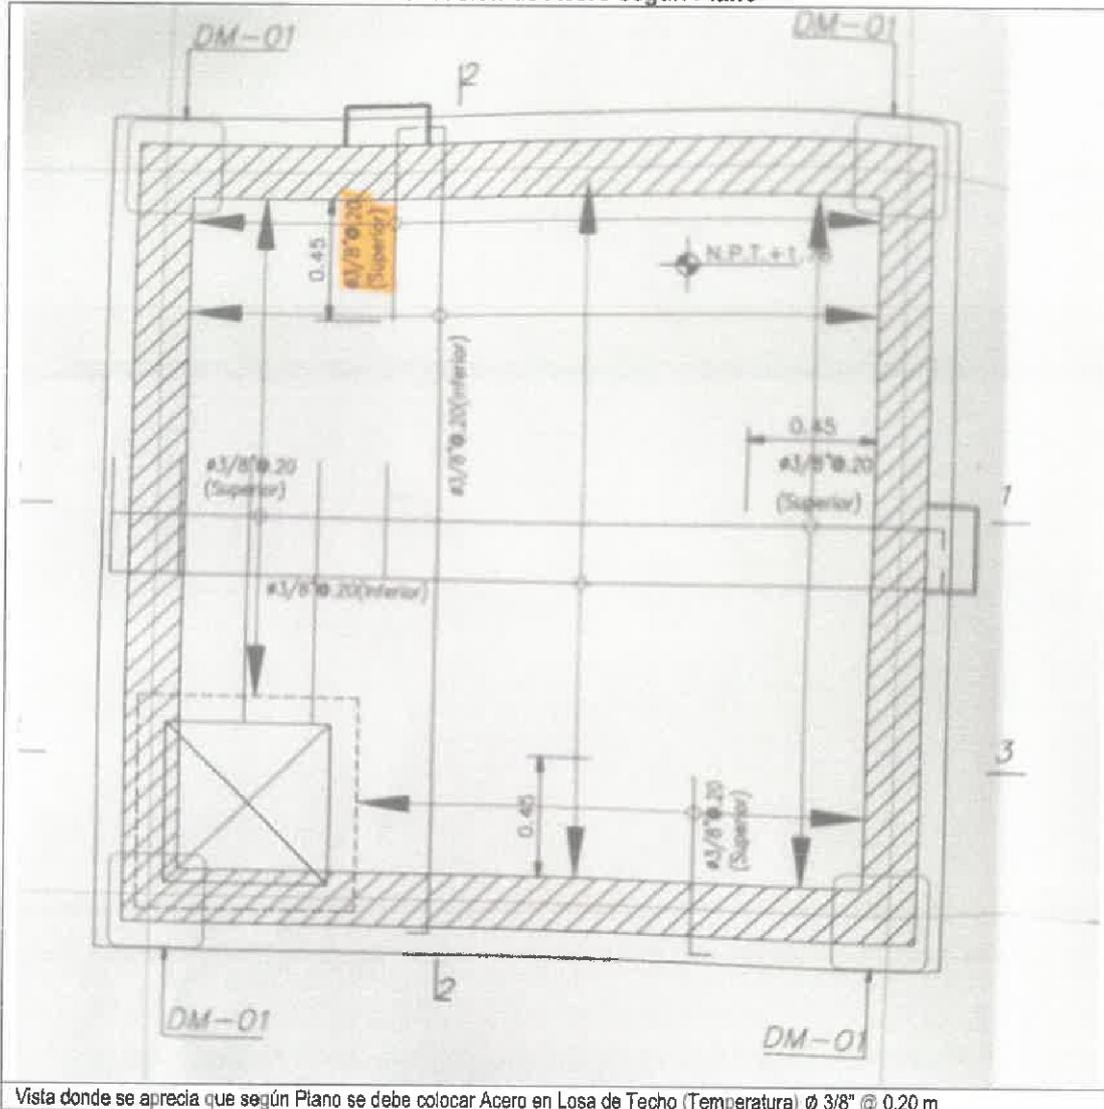
Imagen n.º 25
Distribución de Acero según Plano

5. INCONGRUENCIAS ENTRE LA MEMORIA DE CALCULO Y PLANOS DEL EXPEDIENTE TÉCNICO DE ADICIONAL DE OBRA N°01 Y DEDUCTIVO VINCULANTE DE OBRA N°01, SITUACIÓN QUE PODRÍA OCASIONAR DEFICIENTE EJECUCIÓN DE RESERVORIO DE CONCRETO ARMADO DE 10 M3, HECHO QUE GENERARÍA MAYORES COSTOS ADICIONALES A LA OBRA.

Vista donde se aprecia que según Plano se debe colocar Acero en Losa de Techo (Temperatura) $\varnothing 3/8'' @ 0.20$ m
Fuente: Acervo documentario de la Entidad - Expediente Técnico de Adicional de Obra N°01 y Deductivo Vinculante de Obra N°01.
Elaborado por: Comisión de Control Concurrente.

Las incongruencias entre la memoria de cálculo y planos del expediente técnico de adicional de obra n.°01 y deductivo vinculante de obra n.°01, podría ocasionar deficiente ejecución de reservorio de concreto armado de 10 m³, hecho que generaría mayores costos adicionales a la obra.
