**INFORME DE HITO DE CONTROL CONCURRENTE
N° 002-2024-OCI/0401-SCC**

**“EJECUCIÓN Y SUPERVISIÓN DE LA OBRA: MEJORAMIENTO Y
AMPLIACIÓN DEL SERVICIO RECREACIONAL DEL PARQUE SAN
PEDRO DE HUÁNUCO - DISTRITO DE HUÁNUCO, PROVINCIA DE
HUÁNUCO - DEPARTAMENTO DE HUÁNUCO”**

**HITO DE CONTROL N° 2 - EJECUCIÓN Y SUPERVISIÓN DE LA
OBRA, CORRESPONDIENTE A LA VALORIZACIÓN DE OBRA N° 3**

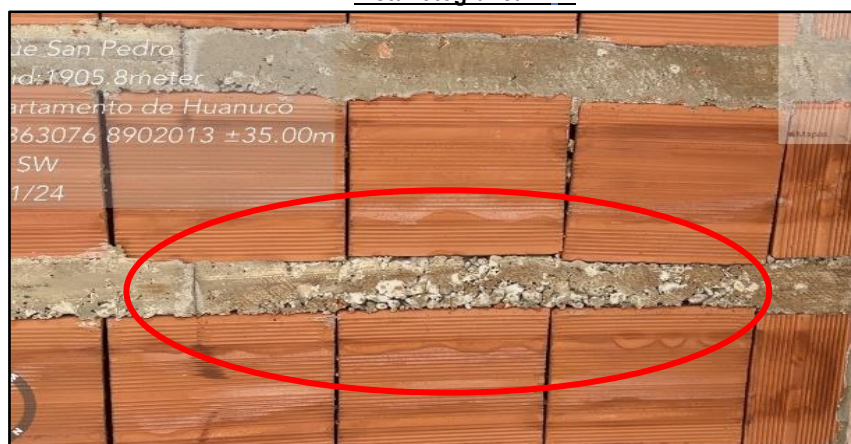
Vista fotográfica n.º 1

De la visita realizada el 19 de enero de 2024 a la obra: “Mejoramiento y ampliación del servicio recreacional del Parque San Pedro de Huánuco, distrito de Huánuco - provincia de Huánuco - departamento de Huánuco”, se advierte que, en la ejecución de las columnas, vigas y viguetas de la losa aligerada del módulo VIII-SS.HH. PISCINA INFANTIL³ en el eje 8A y 8B⁴, existen vacíos o agujeros dejando expuesto el agregado grueso (piedras), sin un recubrimiento que aborde todo su perímetro, conforme se advierte en las vistas fotográficas siguientes.

Lo descrito, fue plasmado en el numeral 1 del Acta de Inspección Física n.º 02-2024-OBRA de 19 de enero de 2024, el cual señala lo siguiente:

“(…) se verificó y constató en las uniones de vigas y columnas, la existencia de vacíos o agujeros donde se apreciaba expuesto agregado grueso (piedras) sin contar con el recubrimiento debido, asimismo dicha observación se constató en las viguetas y vigas chatas de la losa aligerada del módulo VIII-SS.HH. PISCINA INFANTIL en el eje 8A y 8B. Aunado a ello se verificó que las columnas presentan colores con tonos distintos advirtiéndose que se realizaron trabajos de colocado de concreto en las columnas y vigas en diferentes tiempos lo cual genera juntas frías (…).”

Al respecto, el numeral 10.9, del artículo 10 de la Norma E.070 Norma de Albañilería⁶ establece que, *“El procedimiento de colocación y consolidación del concreto líquido dentro de las celdas de las unidades, como en los elementos de concreto armado, deberá garantizar la ocupación total del espacio y la ausencia de cangrejas (…).”*

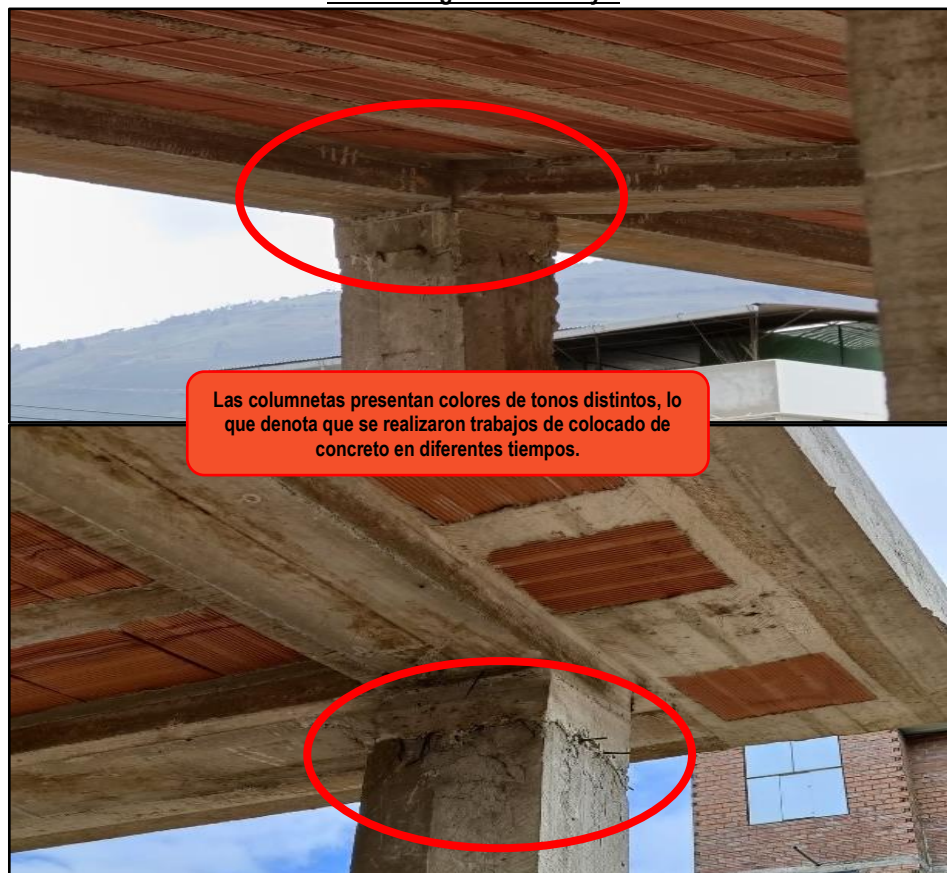
Vistas fotográficas n.ºs 3 y 4

Asimismo, se observa que las columnas del módulo VIII-SS.HH. PISCINA INFANTIL en el eje 8A y 8B presentan colores de tonos distintos, lo que denota que se realizaron trabajos de colocación de concreto en dichas columnas en diferentes tiempos, lo cual genera juntas frías⁵, conforme se muestra en las vistas fotográficas siguientes.

⁵ Una junta fría lisa en el concreto es un plano débil causado por la interrupción de suministro de mezcla en el vaciado. Es ampliamente conocido que, debido a dificultades en el método constructivo de estructuras de concreto, es posible que se presenten juntas frías que evidentemente afectan el desempeño estructural a partir de la disminución de las características esfuerzo deformación del sistema (Harsem, 2005).

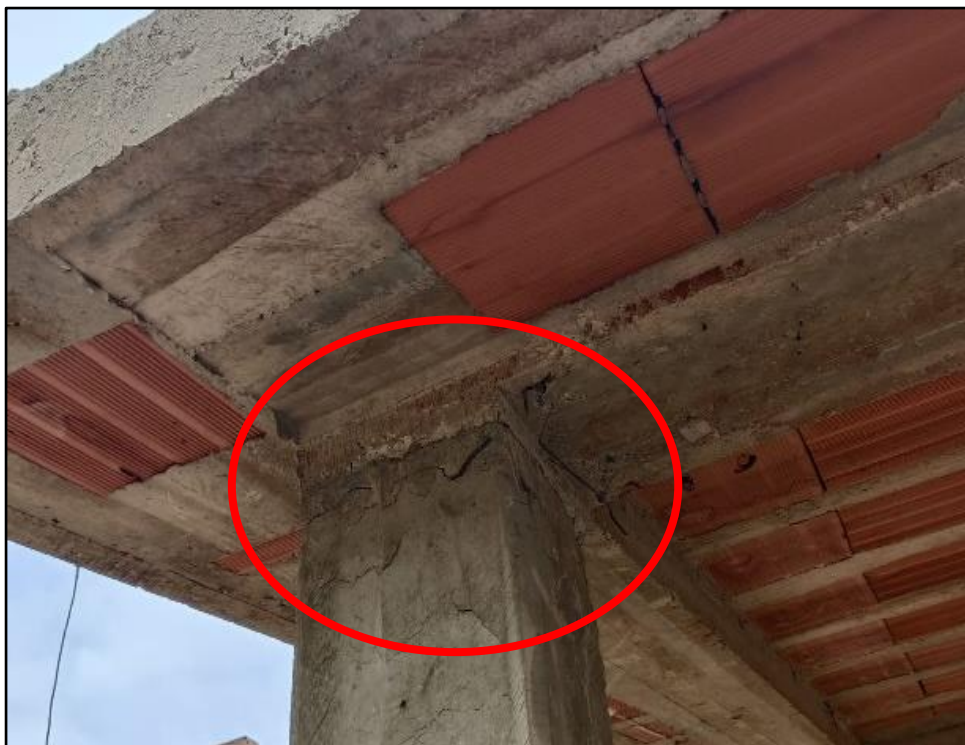
Vista fotográfica n.º 5

De la visita realizada el 19 de enero de 2024 a la citada obra, se advierte que las viguetas y vigas chatas de la losa aligerada, presentan vacíos o agujeros, quedando expuesto el agregado grueso (piedras); además, las columnas presentan colores con tonos distintos lo que denota que se realizaron trabajos de colocado de concreto en diferentes tiempos, lo que generaría juntas frías⁷, conforme se observa en las vistas fotográficas siguientes:

⁷ Descrito en el numeral 2 del acta de inspección física n.º 02-2024-OBRA de 19 de enero de 2024, el cual señala lo siguiente: *“(…) el módulo XVIII-SS.HH. GENERALES ESTE en el eje 18A y 18B, también se verificó la existencia de vacíos o agujeros donde se apreciaba expuesto agregado grueso (piedras) sin contar con el recubrimiento debido, dicha observación se constató en las viguetas y vigas chatas de la losa aligerada. Aunado a ello se verificó que las columnas presentan colores con tonos distintos lo que indicaría que se realizaron trabajos de colocado de concreto en las columnas y vigas en diferentes tiempos lo cual genera juntas frías (…).”*

Al respecto, el numeral 10.9, del artículo 10 de la Norma E.070 Norma de Albañilería⁸ establece que, “El procedimiento de colocación y consolidación del concreto líquido dentro de las celdas de las unidades, como en los elementos de concreto armado, deberá garantizar la ocupación total del espacio y la ausencia de cangrejas (...)”

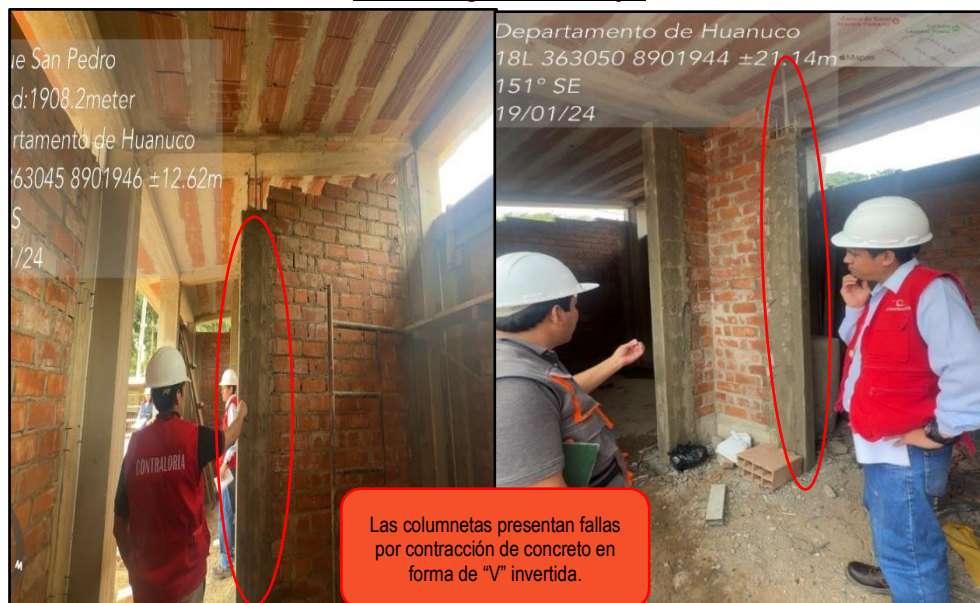
Vistas fotográficas n.ºs 7 y 8

De la visita realizada el 19 de enero de 2024 a la citada obra, se advierte la existencia de fisuras en todas las columnetas ejecutadas, dichas fisuras presentan un patrón en toda la longitud de la columneta con forma de “V” invertida cada 20 centímetros aproximadamente, lo que denota fallas en la contracción del concreto⁹, conforme se muestra en las vistas fotográficas siguientes.

⁹ Descrito en el numeral 3 del acta de inspección física n.º 02-2024-OBRA de 19 de enero de 2024.

Al respecto, el artículo 5º de la Norma G.10 “Consideraciones Básicas”, señala que, “*Para garantizar la seguridad de las personas, la calidad de vida y protección del medio ambiente, las habilitaciones urbanas y edificaciones deberá proyectarse y construirse, satisfaciendo las siguientes condiciones: a) Seguridad: seguridad estructural, de manera que se garantice la permanencia y la estabilidad de sus estructuras (...)*”.

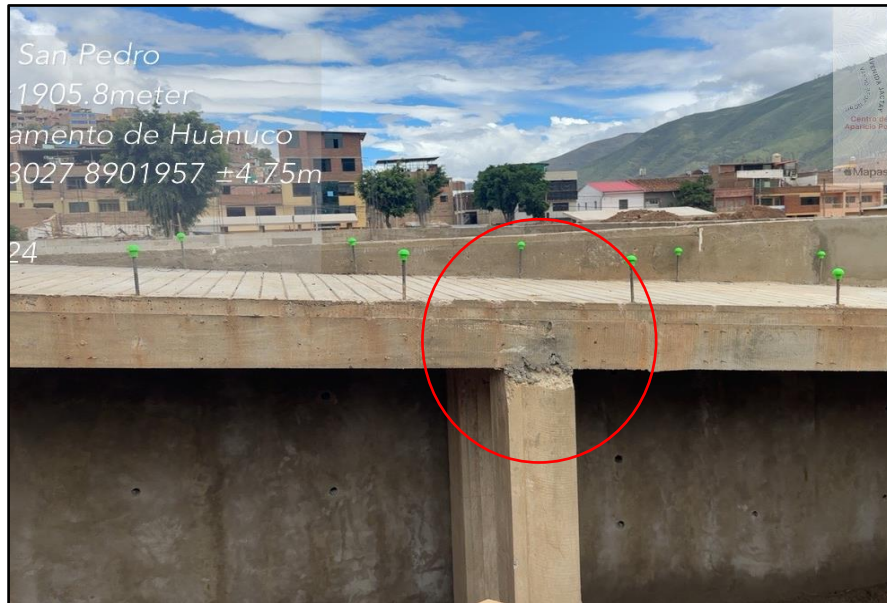
Vista fotográfica n.° 11

De la visita de inspección a la obra, se advierte que las columnas del eje C-C y A-A¹⁰ las cuales se encuentran en la parte lateral de la rampa de acceso, no se encuentran debidamente alineadas¹¹, conforme se muestra en las vistas fotográficas siguientes:

¹¹ Descrito en el numeral 7 del acta de inspección física n.º 02-2024 – OBRA de 19 de enero de 2024.

Al respecto, el inciso 7.9.1 del numeral 7.9 de la Norma Técnica E.060 "Concreto Armado"¹², señala que, "En las conexiones de las columnas y las vigas de pórticos debe disponerse de confinamiento para los empalmes del refuerzo que continúa y para el anclaje del refuerzo que termina en tales conexiones".

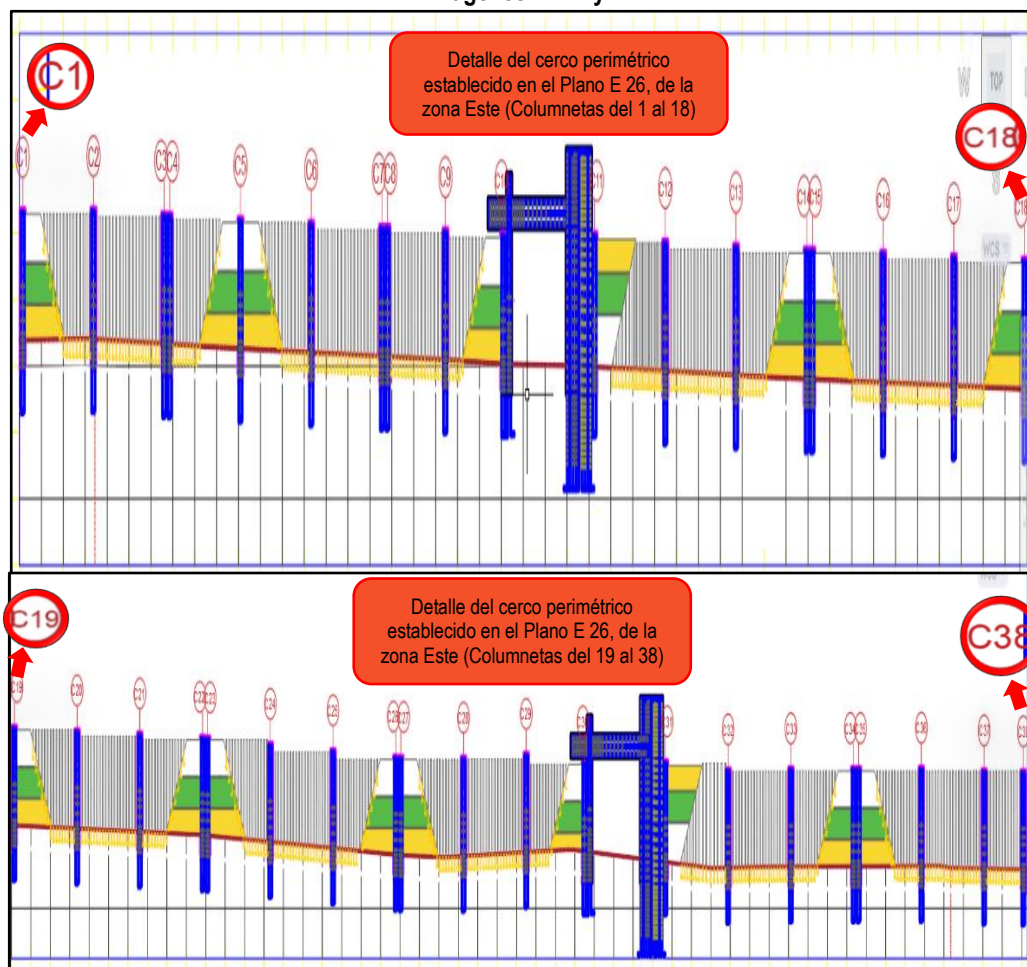
Imágenes n.ºs 1 y 2

De la revisión al Plano E-26 Estructura Cerco que forma parte del expediente técnico¹³, a ser construido en la zona Este, se observa que la estructura descrita debió contar con veintiocho (28) paños compuestos por material metálico y elementos de albañilería, separados por treinta y ocho (38) columnetas, conforme se muestra en las imágenes siguientes.

Fuente: Plano E-26 Estructura Cerco del expediente técnico.

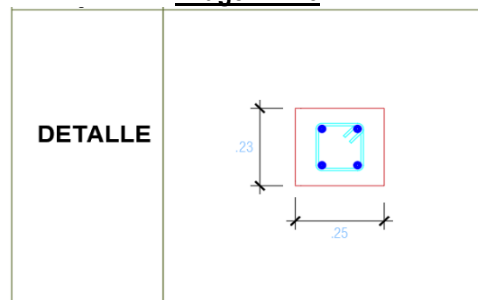
Imagen n.º 3

- ✓ Ancho 23 cm.
- ✓ Largo 25 cm.

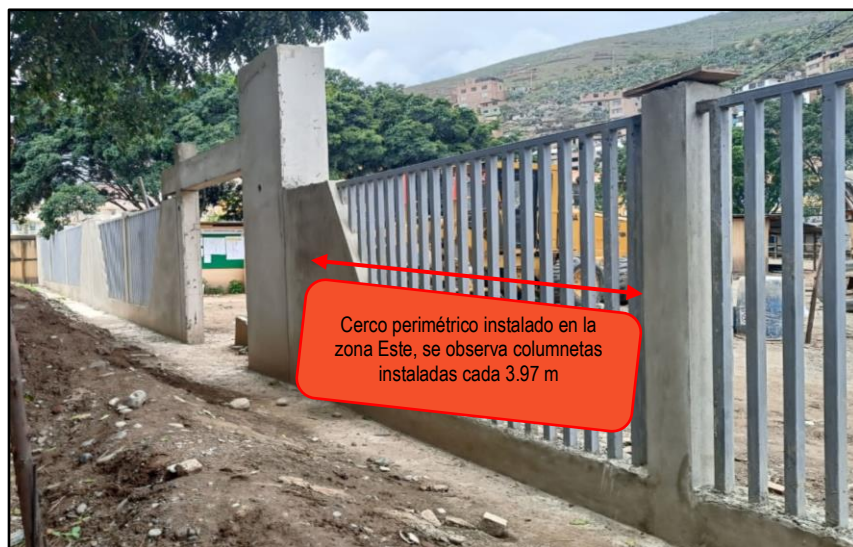
Vista fotográfica n.º 13

Sin embargo, de la visita realizada el 19 de enero de 2024, a la obra “Mejoramiento y ampliación del servicio recreacional del parque San Pedro de Huánuco, distrito de Huánuco – provincia de Huánuco – departamento de Huánuco”, se ha advertido que se viene ejecutando la partida 02.21 Modulo XXI Cerco Perimétrico¹⁴, correspondiente a la zona Este, sin

De lo señalado, se advierte que los trabajos relacionados al Cerco perimétrico de la zona Este, vienen siendo ejecutados al margen de lo establecido en los planos que forman parte del expediente técnico de obra, afectando el cumplimiento de los objetivos del proyecto.

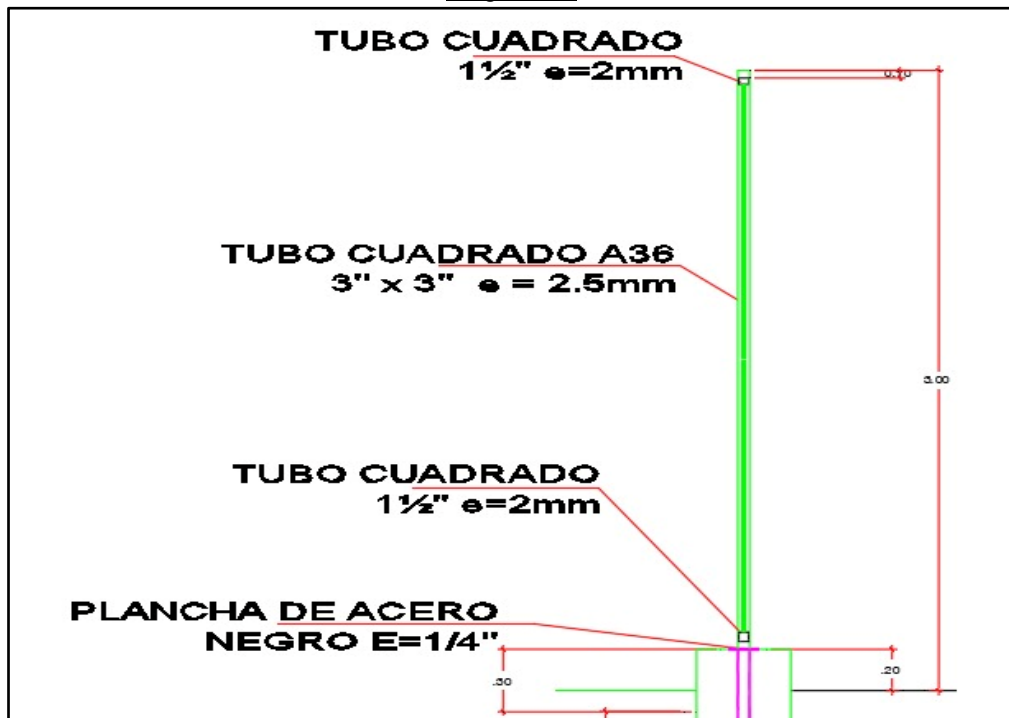
Imagen n.º 4

Fuente: Plano E-25 Estructura Cerco del expediente técnico.

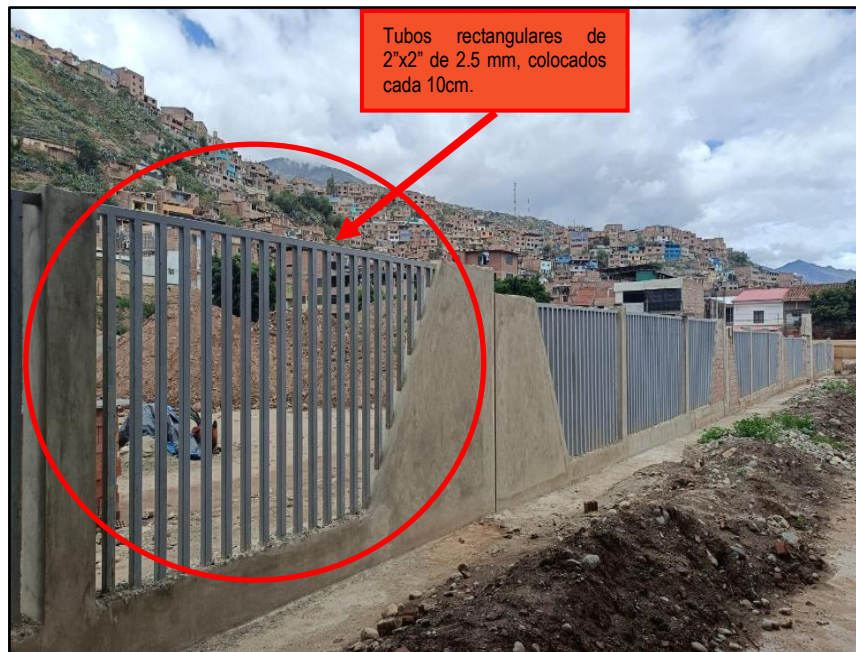
Vista fotográfica n.º 14

No obstante, se ha advertido que el cerco perimétrico metálico se viene ejecutando con tubos de fierro negro cuadrado de 2" x 2" x 2.5mm, distanciados a cada 10 cm¹⁶; se debe precisar, que el tubo cuadrado metálico horizontal que se ubica en la parte superior del citado cerco, cuenta con las mismas dimensiones a los tubos verticales, conforme se observa en la vista fotográfica siguiente.

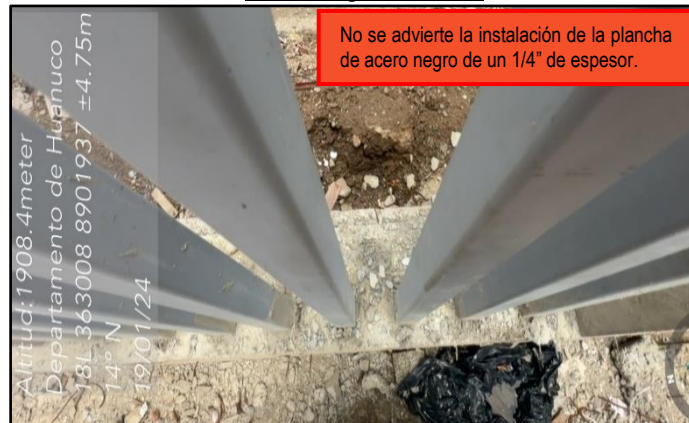
Vista fotográfica n.º 15

Además, en el plano E-25 de Estructura Cerco del expediente técnico, se establece colocar una plancha de acero negro E=1/4", como base entre el sobrecimiento y los tubos cuadrados metálicos verticales a lo largo del cerco perimétrico; sin embargo, estos no fueron colocados, situación que no estaría acorde a lo establecido en el expediente técnico, por lo que la ejecución de la partida 02.21 Modulo XXI Cerco Perimétrico instalado en la zona Este, se viene ejecutando al margen de lo establecido del expediente técnico, según se muestra en la vista fotográfica siguiente.

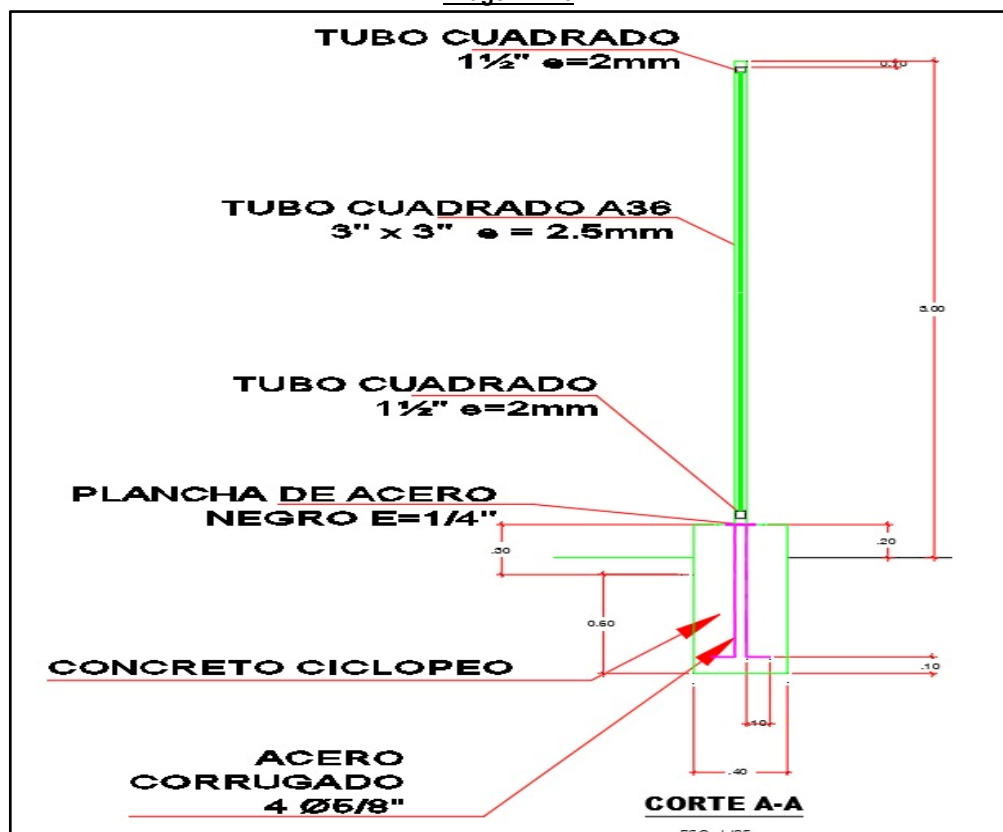
Imagen n.º 5

Aunado a ello, el plano E-25 Estructura Cerco del expediente técnico, establece que los tubos metálicos cuadrados de 3"x3" (e=2.5mm) deben ser colocados en el eje del sobrecimiento a lo largo del cerco perimétrico; es decir, estos tubos metálicos debieron instalarse al centro del sobrecimiento de concreto, conforme se muestra en la imagen siguiente:

Fuente: Plano Estructuras Cerco Perimétrico E-25

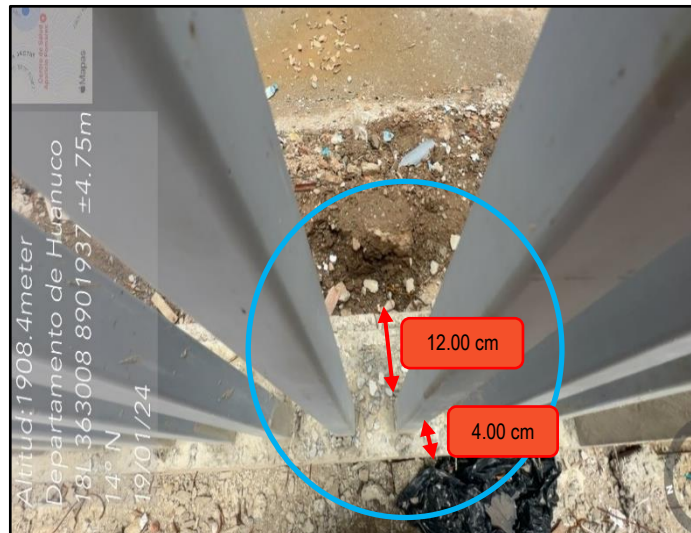
Vista fotográfica n.º 16

Pese a ello, de la inspección realizada a la obra, se advierte que los tubos metálicos cuadrados instalados en el módulo XXI CERCO PERIMETRICO zona Este, vienen siendo colocados fuera del eje del sobrecimiento; dicho de otra forma, no se encuentran instalados al centro del sobrecimiento corrido de concreto a lo largo del cerco perimétrico, situación que no se encuentra acorde con el Plano E-25 de Estructura Cerco del expediente técnico, conforme se muestra en la vista fotográfica siguiente:

De lo descrito, se concluye que la instalación del cerco perimétrico, se viene ejecutando sin considerar las condiciones y criterios establecidos en el Expediente técnico; por lo que su ejecución se viene desarrollando al margen de los planos del proyecto.

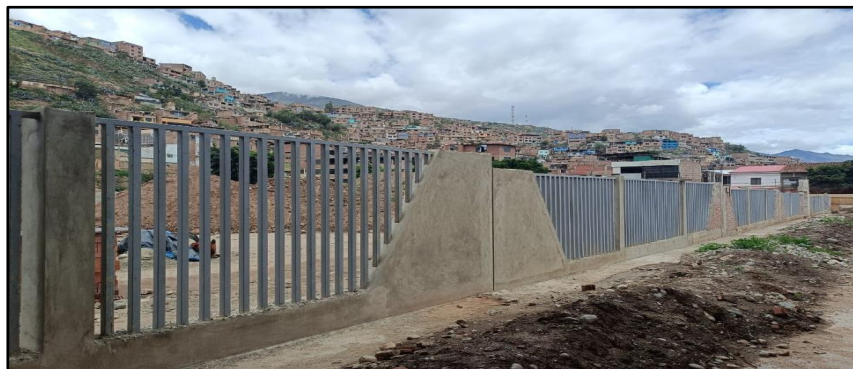
Vista fotográfica n.º 17

Es pertinente indicar que, a la fecha de la visita por parte de la Comisión de Control Concurrente, el cerco perimétrico se encontraba con un avance significativo en las zonas este, norte y sur; por lo que, la no absolución a la consulta relacionada al Cerco Perimétrico pone en riesgo su ejecución dentro de los plazos contractuales, al afectar la ruta crítica del citado cerco, lo descrito se observa en la vista fotográfica siguiente.

De lo descrito en los párrafos precedentes, se advierte que las partidas 02.21 MODULO XXI CERCO PERIMÉTRICO y 02.01.01.02 del MODULO I: PISCINA SEMIOLIMPICA cuentan con un avance de ejecución, sin embargo, para su culminación, se debe absolver las consultas planteadas por el Contratista, las cuales a la fecha no se encuentran atendidas, pudiendo afectar su avance contractual, así como la ruta crítica de estas; lo que conllevaría a una eventual paralización de obra, y en consecuencia, podría ocasionar mayores gastos generales.

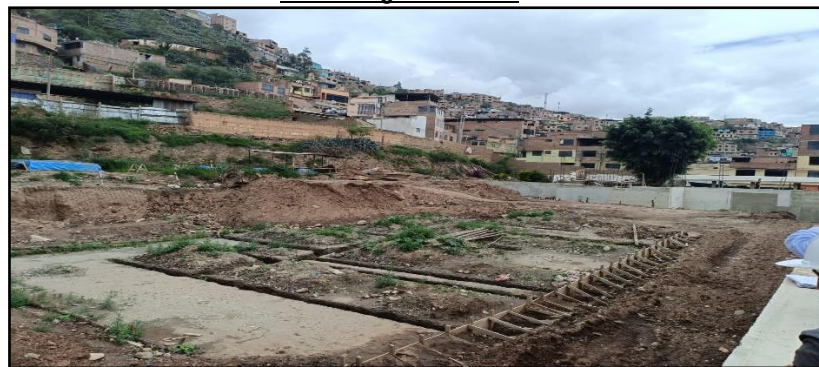
Vista fotográfica n.º 18

Cabe resaltar que, a la fecha de la visita por parte de la comisión de control concurrente, la sub partida 02.01.01.02.03 Obras de Concreto Armado del MODULO I: PISCINA SEMIOLIMPICA no se encuentra ejecutada, pese a que su cronograma de ejecución se encuentra programada desde el mes de diciembre 2023; por lo que, la no absolución a la consulta relacionada a esta sub partida, pone en riesgo su ejecución dentro de los plazos contractuales, lo descrito se observa en la vista fotográfica siguiente.
