**INFORME DE VISITA DE CONTROL**  
**N° 036-2024-OCI/0401-SVC**

**RECEPCIÓN DE LA OBRA: “CREACIÓN DE PISTAS Y  
VEREDAS EN LOS SECTORES DE CHUNACAN ALTA Y  
HUACCHACANCHA DE LA LOCALIDAD DE ACOMAYO,  
DEL DISTRITO DE CHINCHAO – PROVINCIA DE HUÁNUCO,  
DEPARTAMENTO DE HUÁNUCO”**

**PERÍODO DE EVALUACIÓN:  
DEL 3 DE JUNIO DE 2024 AL 6 DE JUNIO DE 2024**

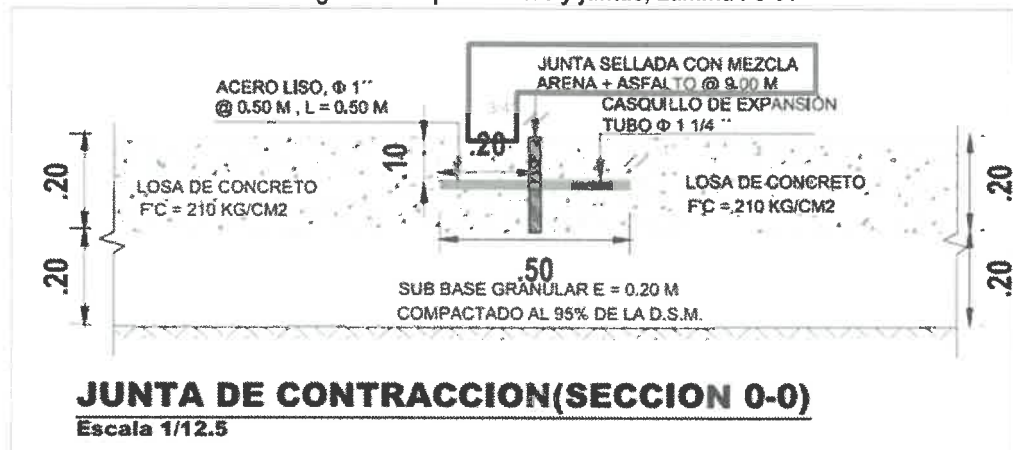
**Imagen n.º 1**

Al respecto, de la revisión del expediente técnico con relación a los planos, se identificó el **Plano: Planta general de pavimentos y juntas, Lámina PJ-01**, la cual presenta gráficos de detalle de las juntas de contracción, que se muestran a continuación:

**Plano: Planta general de pavimentos y juntas, Lámina PJ-01**

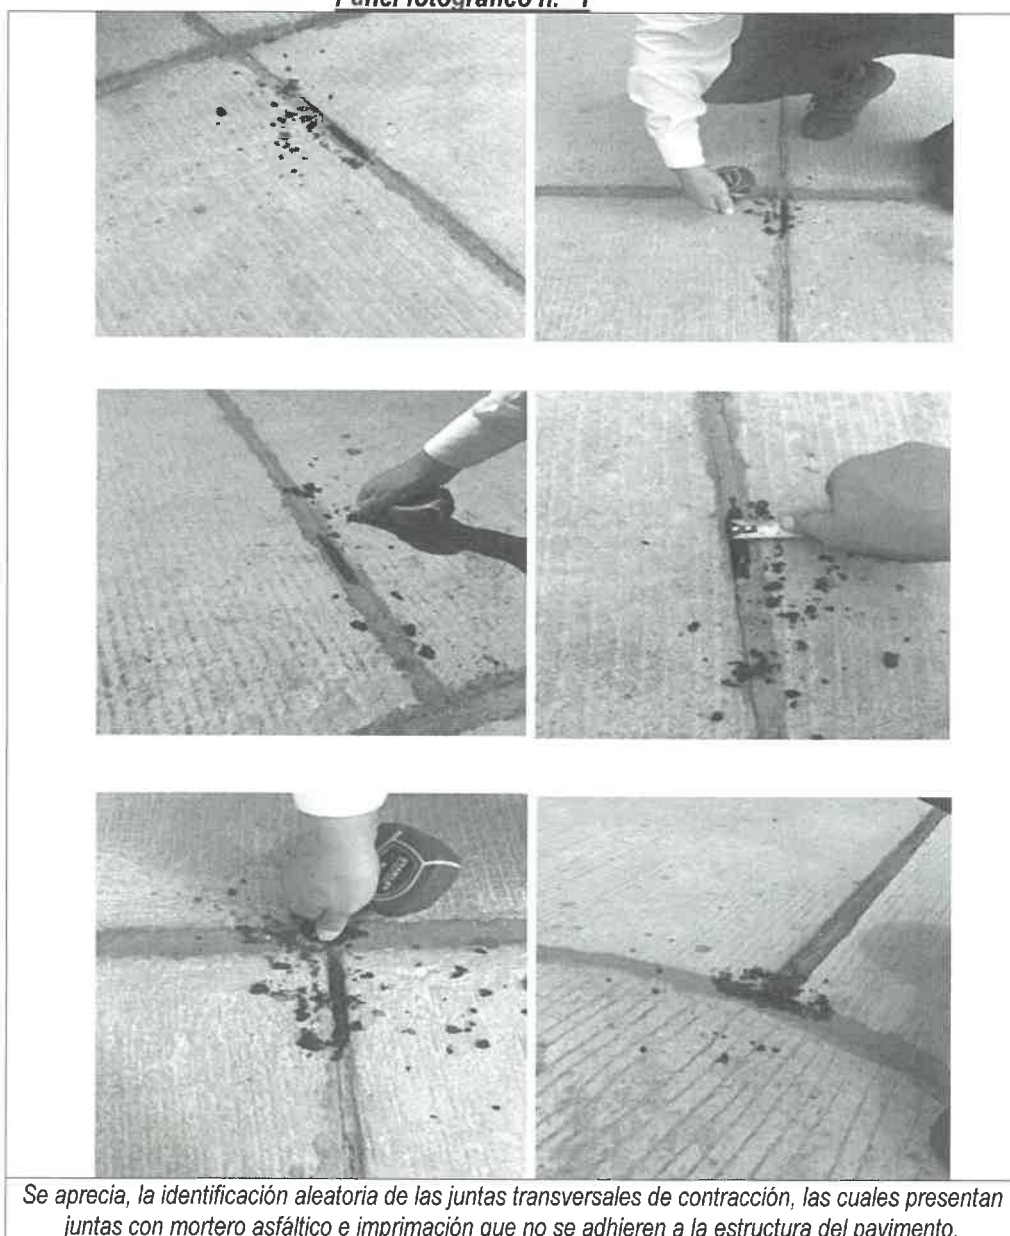
***Panel fotográfico n.º 1***

Ahora bien, de la visita de inspección realizada el 6 de junio de 2024 a la obra, la comisión de control identificó que las juntas de contracción en el pavimento rígido a lo largo de la zona 01, progresiva Km 0+000 al Km 1+304, no se encuentran debidamente adheridas al pavimento, como se señala en el ACTA DE INSPECCIÓN FÍSICA n.º 27-2024-OBRA de 6 de junio de 2024, según detalle siguiente:

***Se advierte que, de la inspección realizada se constató que desde la progresiva Km 0+000 al Km 1+304 del Jr. San Pedro, las juntas de contracción en el pavimento rígido, se desmoronan al simple contacto con algún elemento de roce, tal como se visualiza en las vistas fotográficas siguientes:***

Como se aprecia de los párrafos e imágenes precedentes, así como del Acta suscrita por la comisión de control en la visita de 6 de junio de 2024, las juntas de construcción tanto de contracción como las de dilatación ubicadas a lo largo del sector 1, progresiva Km 0+000 al Km 1+304, no se encuentran debidamente adheridas a la estructura del pavimento y a la estructura de las cunetas, evidenciándose desprendimiento de las juntas en varias secciones de ellas, lo cual discrepa con el **Plano: Planta general de cuentas y sentido de flujo, Lámina PC-01**, del expediente técnico, el cual indica, en sus especificaciones técnicas, lo siguiente:

Tal situación conllevaría a una ejecución de partidas y trabajos ejecutados al margen de lo establecido en el expediente técnico, así como afectaría el diseño proyectado para el periodo de vida útil de 20 años de la obra.

Sobre el particular, es importante señalar que la supervisión de obra no cauteló la ejecución correcta en la colocación y/o preparación de la mezcla asfáltica en las juntas de construcción, longitudinales y transversales del pavimento rígido y de las cunetas respectivamente, pese a que el **Plano: Planta general de cuentas y sentido de flujo, Lámina PC-01**, establecía las especificaciones técnicas para una adecuada adherencia del sellante asfáltico de acuerdo a la normativa vigente. Abundando en las funciones de la supervisión en el hecho observado es menester mencionar el artículo 187 del Reglamento de la Ley de Contrataciones del Estado, modificado con Decreto Supremo n.º 234-2022-EF, el cual establece lo siguiente:

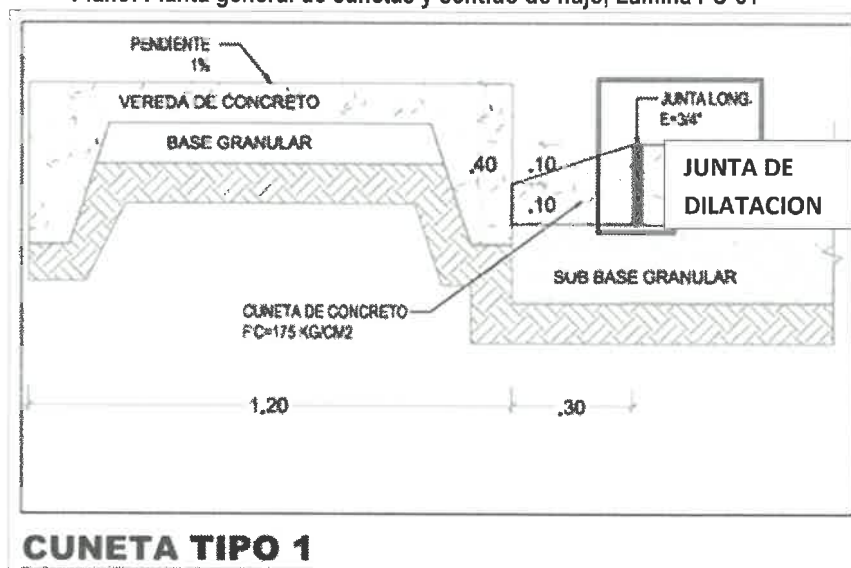
**Imagen n.º 3**

De otra parte, de la revisión del expediente técnico con relación a los planos se identificó el **Plano: Planta general de cunetas y sentido de flujo, Lámina PC-01**, la cual presenta gráficos de detalle de las juntas de dilatación, como se muestra a continuación:

**Plano: Planta general de cunetas y sentido de flujo, Lámina PC-01**

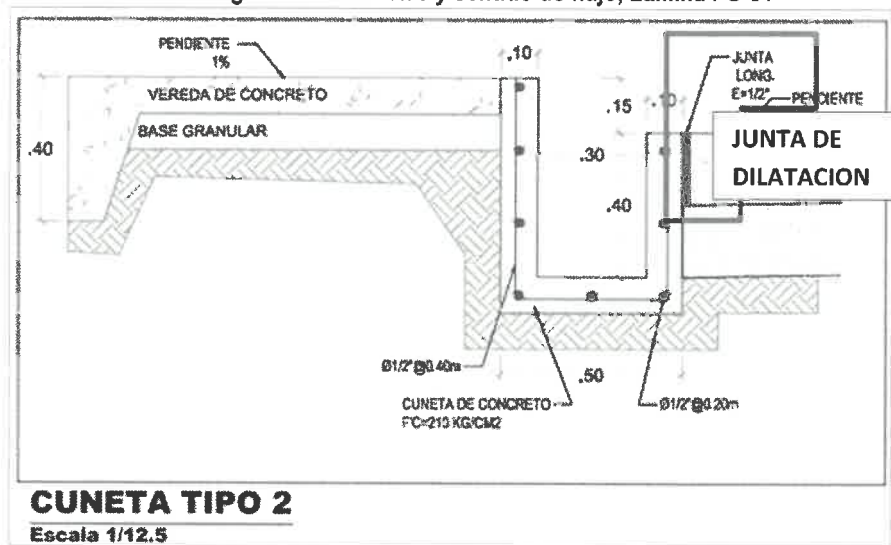
**Imagen n.º 4**

**Plano: Planta general de cunetas y sentido de flujo, Lámina PC-01**

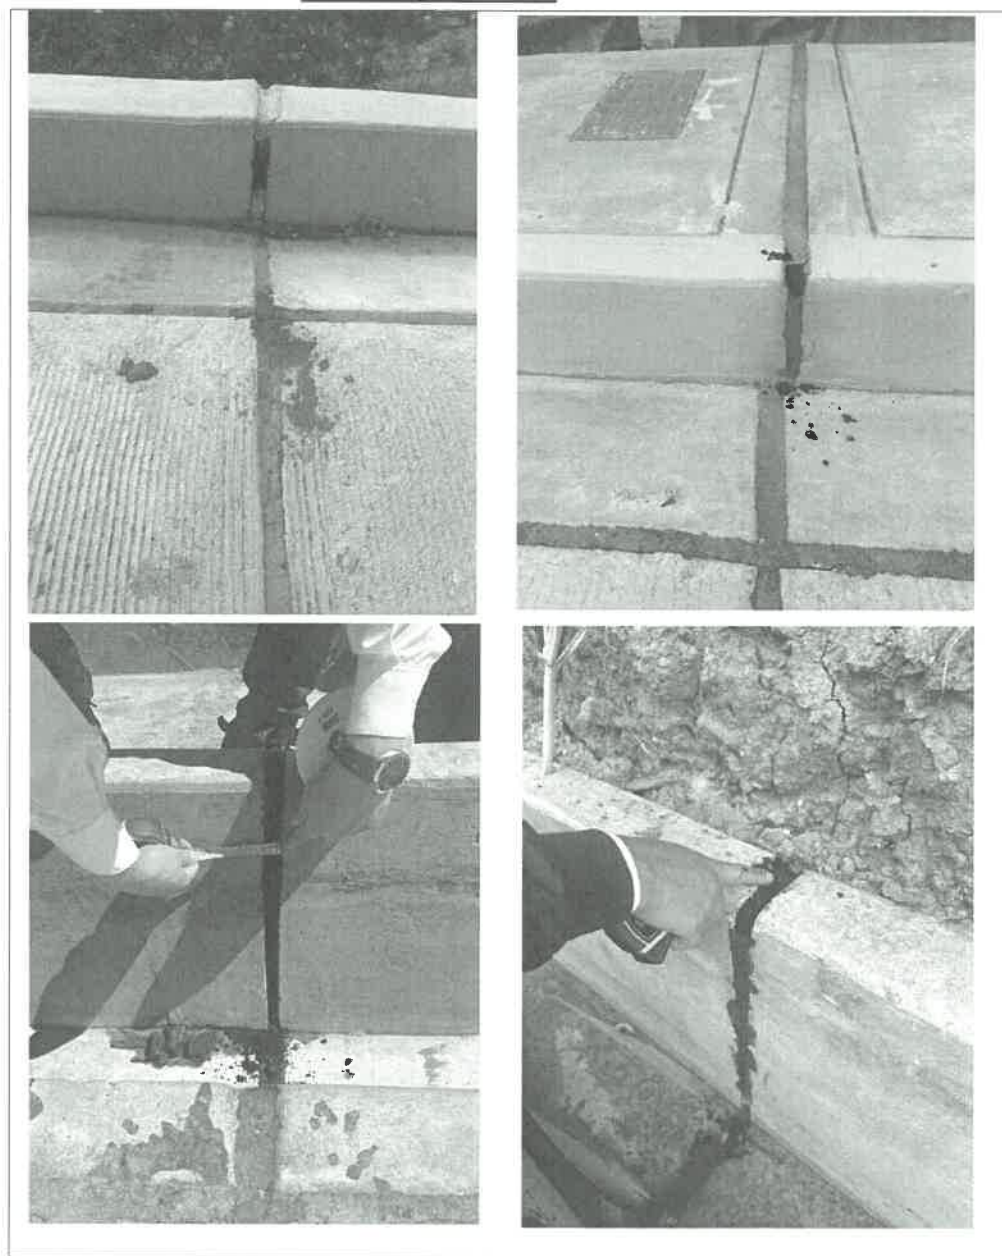
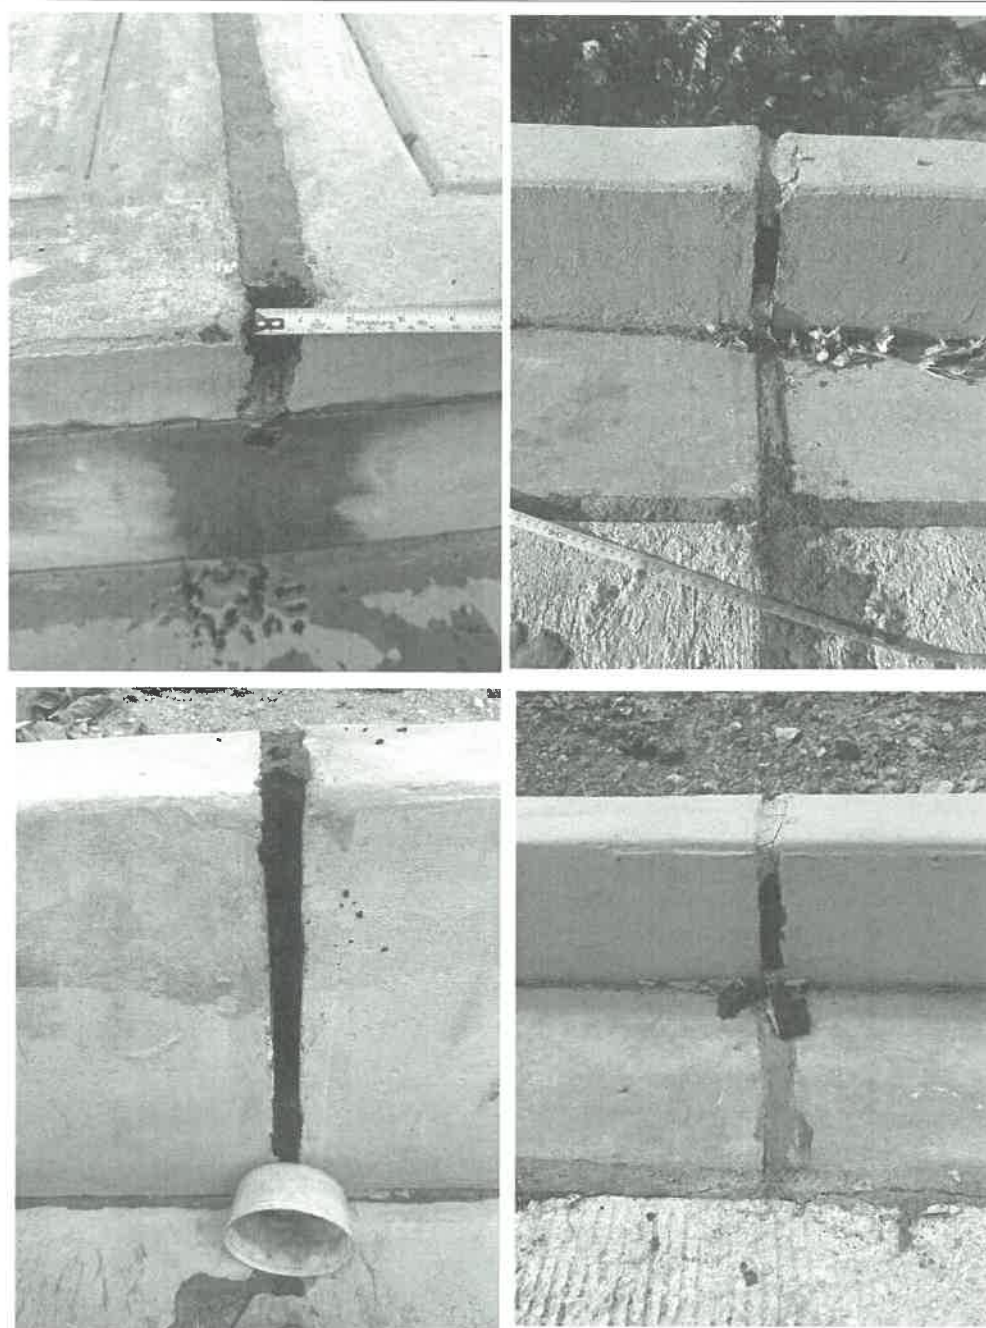
**Panel fotográfico n.º 2**

Al respecto, de la visita de inspección realizada el 6 de junio de 2024 a la obra, la comisión de control identificó que las juntas de dilatación colocadas en las cunetas a lo largo de la zona 01, progresiva Km 0+000 al Km 1+304, presentan desmoronamiento, como se señala en el ACTA DE INSPECCIÓN FÍSICA n.º 27-2024-OBRA de 6 de junio de 2024, según detalle siguiente:

**0+000 al Km 1+304 del Jr. San Pedro, las juntas de dilatación en las cunetas, se desmoronan al simple contacto con algún elemento de roce, tal como se visualiza en las vistas fotográficas siguientes:**

*Se aprecia, la identificación aleatoria de las cunetas, las cuales presentan juntas con mortero asfáltico e imprimación que no se adhieren de forma compacta a la estructura de la cuneta.*

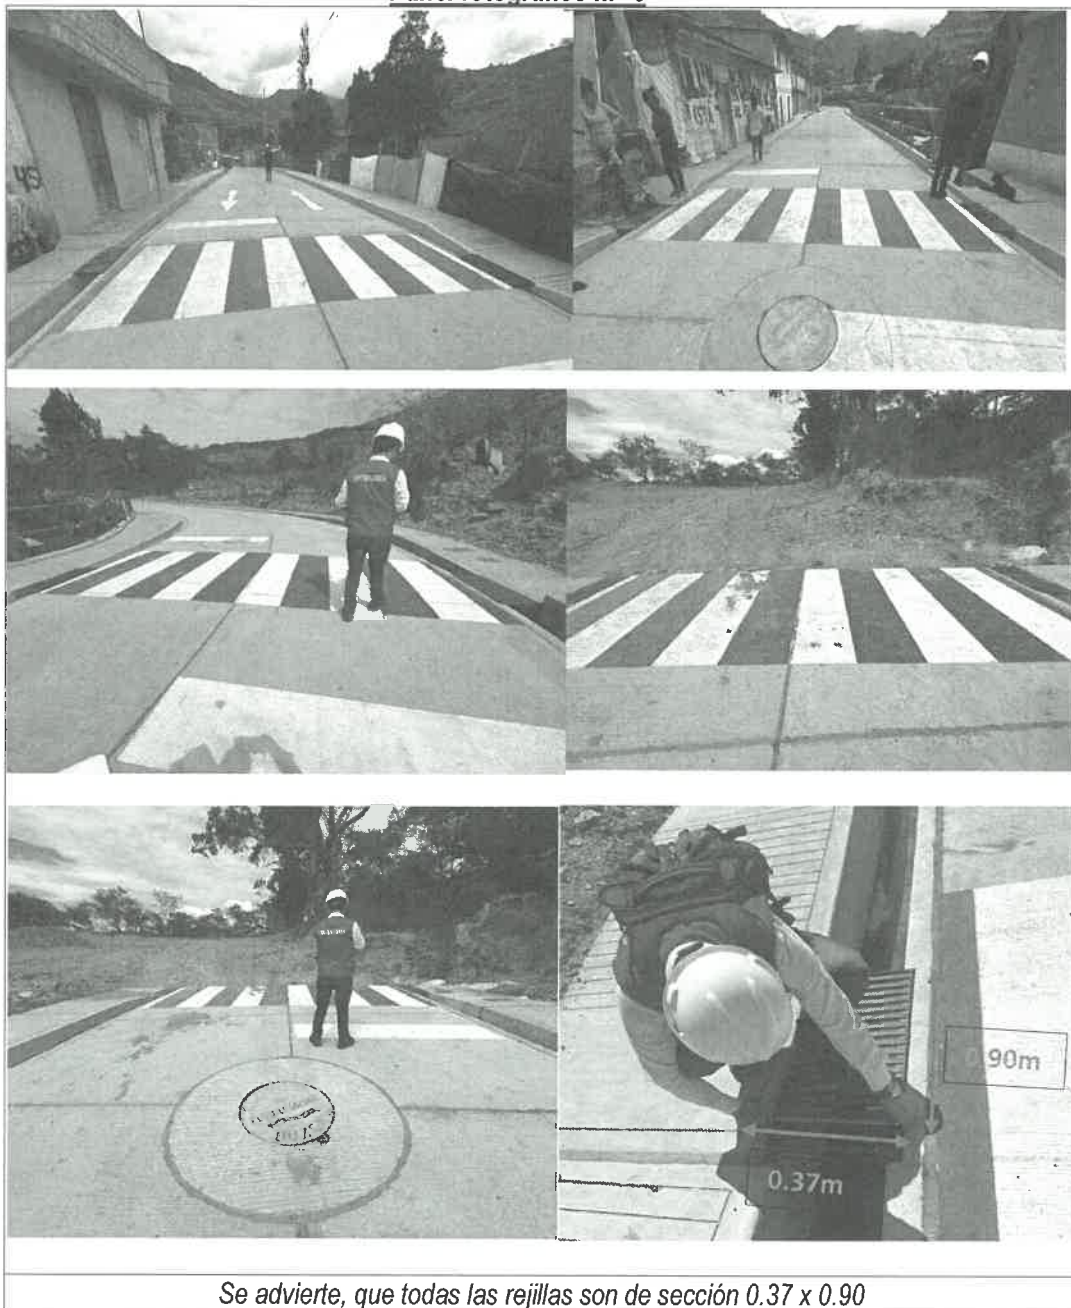
**Panel fotográfico n.º 3**

*Se advierte en cuanto a las rejillas típicas, se cuantificó 24 rejillas de sección 0.37 x 0.90, según vistas fotográficas siguientes:*

*Se advierte, que todas las rejillas son de sección 0.37 x 0.90*

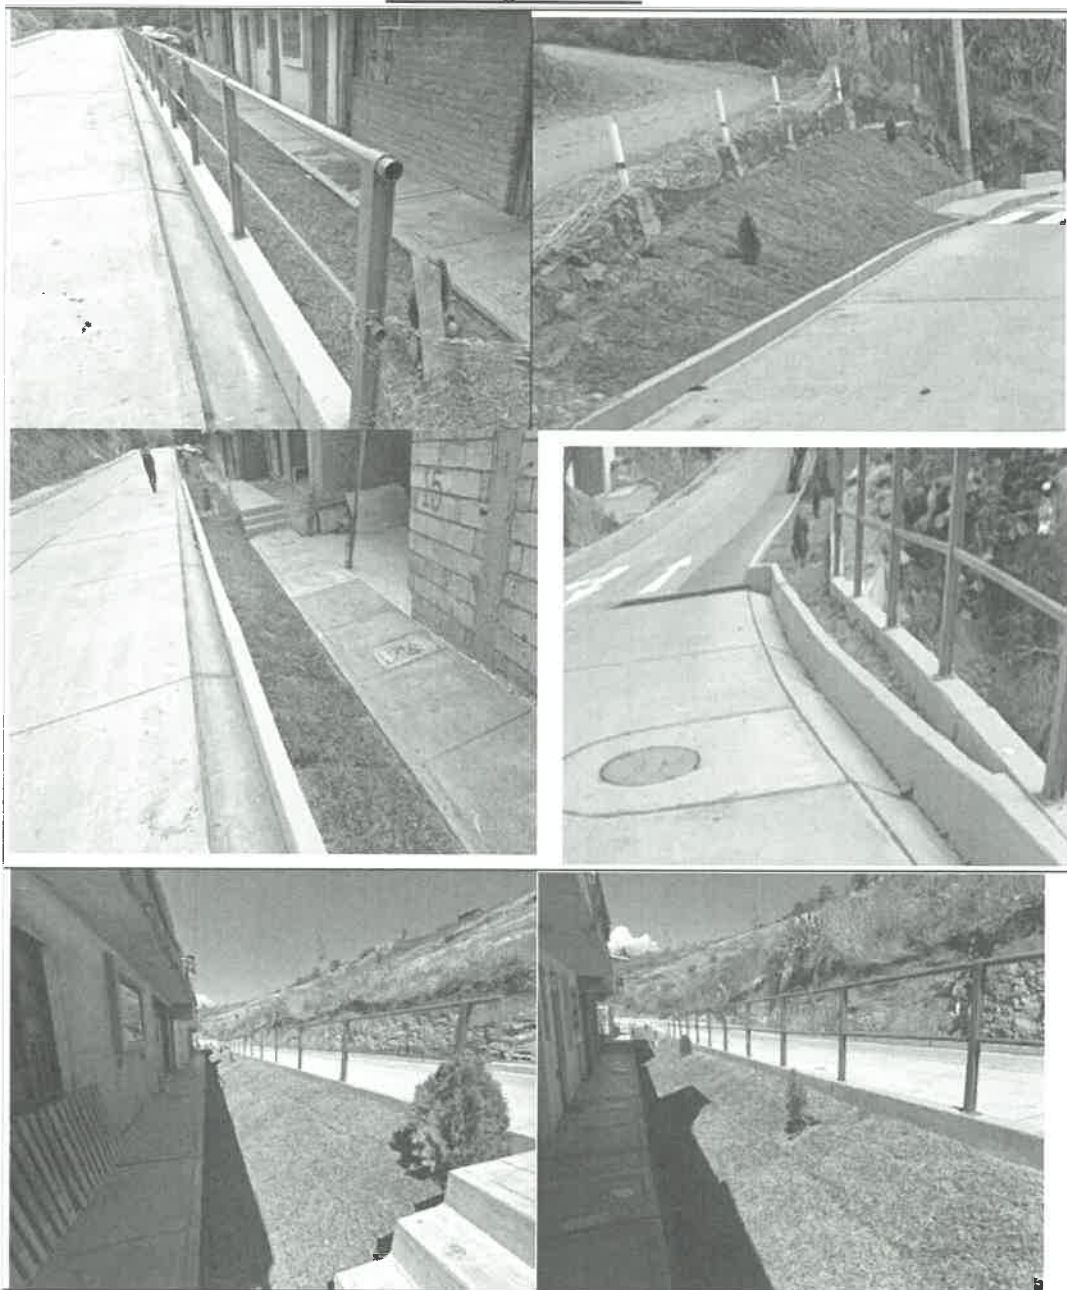
**Panel fotográfico n.º 4**

*En cuanto a la ejecución de las áreas verdes se constató cuatro sectores de áreas verdes, teniéndose en total 13 plantones y un área verde aproximadamente de 101.50 m<sup>2</sup>, las cuales se registran en las vistas fotográficas siguientes:*

Como se aprecia de los párrafos e imágenes precedentes, que forman parte del Acta realizada por la comisión de control el 6 de junio de 2024, se cuantificó un área menor a lo
