INFORME DE HITO DE CONTROL
N° 001-2024-OCI/0402-SCC

“MEJORAMIENTO DEL SERVICIO DE ESPACIOS PÚBLICOS
URBANOS EN LA CIUDAD DE TINGO MARÍA, PROVINCIA
DE LEONCIO PRADO – HUÁNUCO”

HITO DE CONTROL N° 02 – RECEPCIÓN DE OBRA

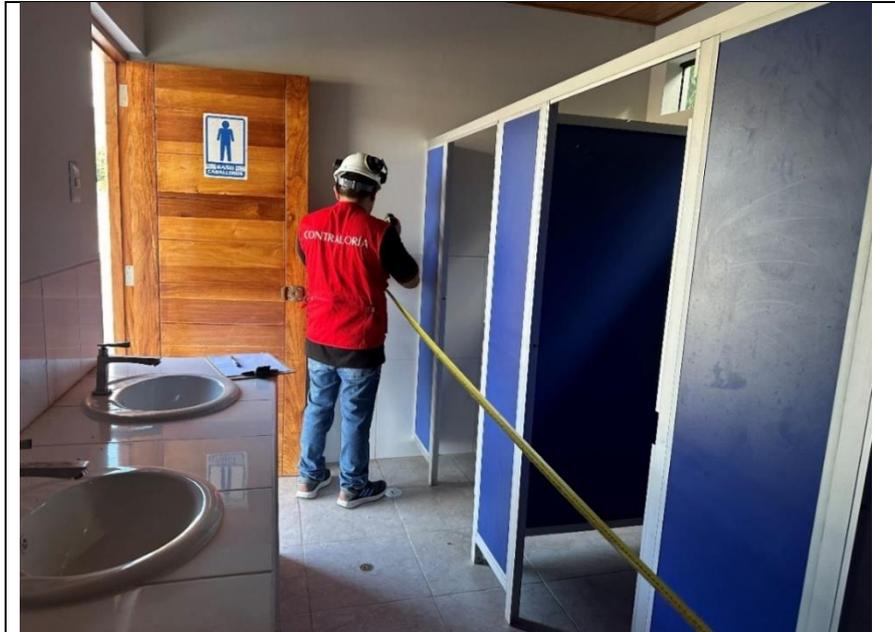
Panel fotográfico n.º 1 Verificando medidas del módulo 1.

Al verificar las medidas del módulo 1, se advierte que esta tiene una superficie instalada de 32.009 m² cuyas dimensiones coinciden con el cielorraso de madera instalado.

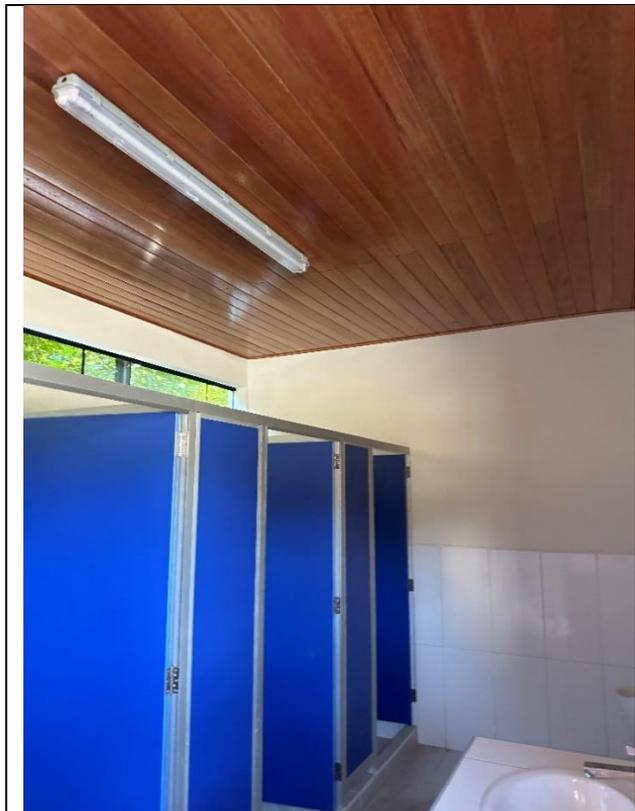
Se observa cielorraso de madera del módulo 1 (Módulo de Servicios Higiénicos).

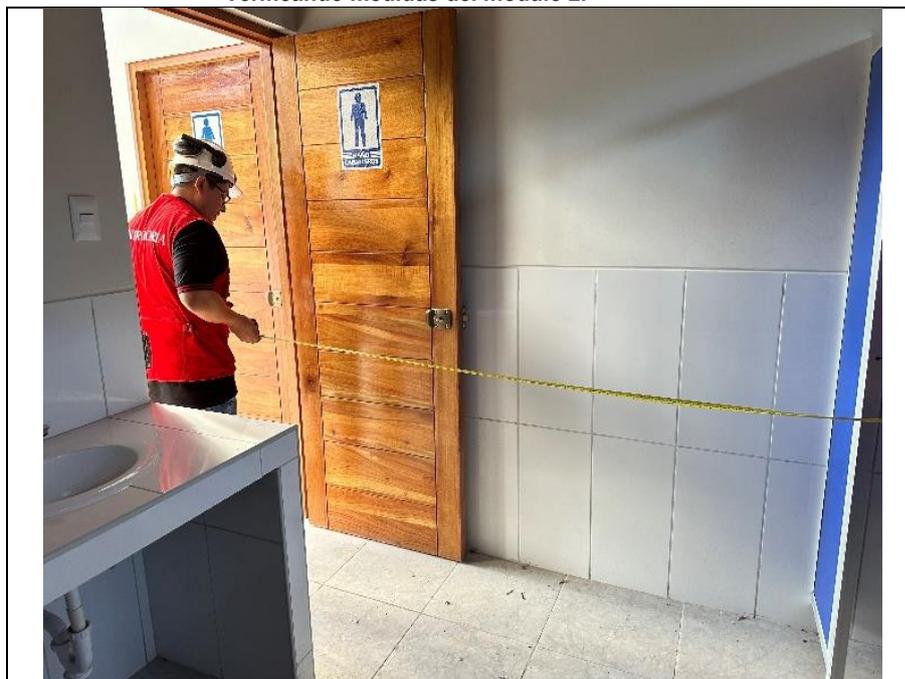
Panel fotográfico n.º 2
Verificando medidas del módulo 2.

Al verificar las medidas del módulo 2, se advierte que esta tiene una superficie instalada de 36.218 m2 cuyas dimensiones coinciden con el cielorraso de madera instalado.

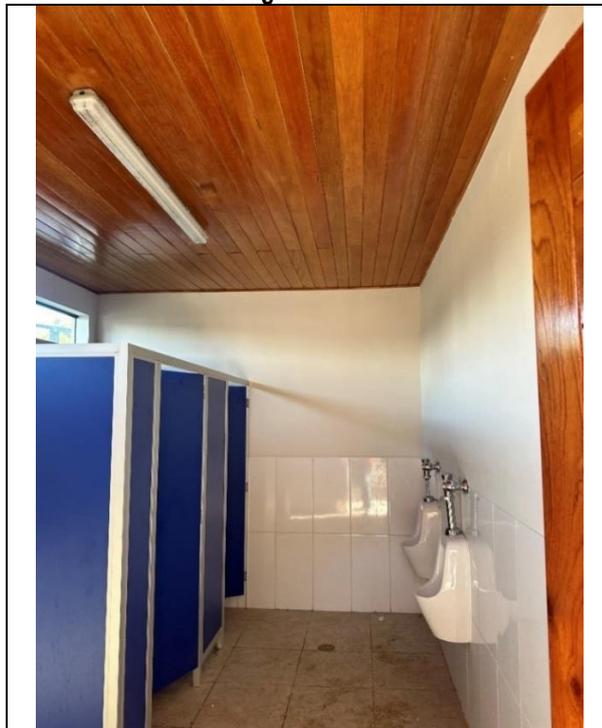
Panel fotográfico n.º 3

Se observa el cielorraso de madera SS. HH. varones del módulo 3 (Módulo De Servicios Higiénicos), se advierte que el módulo 3 tiene una superficie instalada de 31.0193 m².

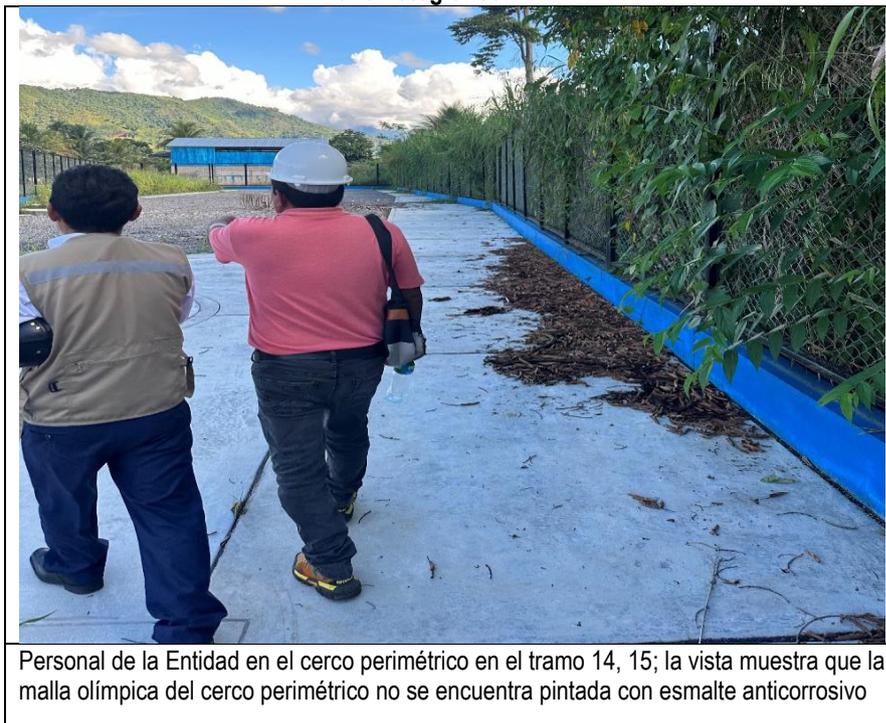
Panel fotográfico n.° 4

CERCO PERIMETRICO METALICO

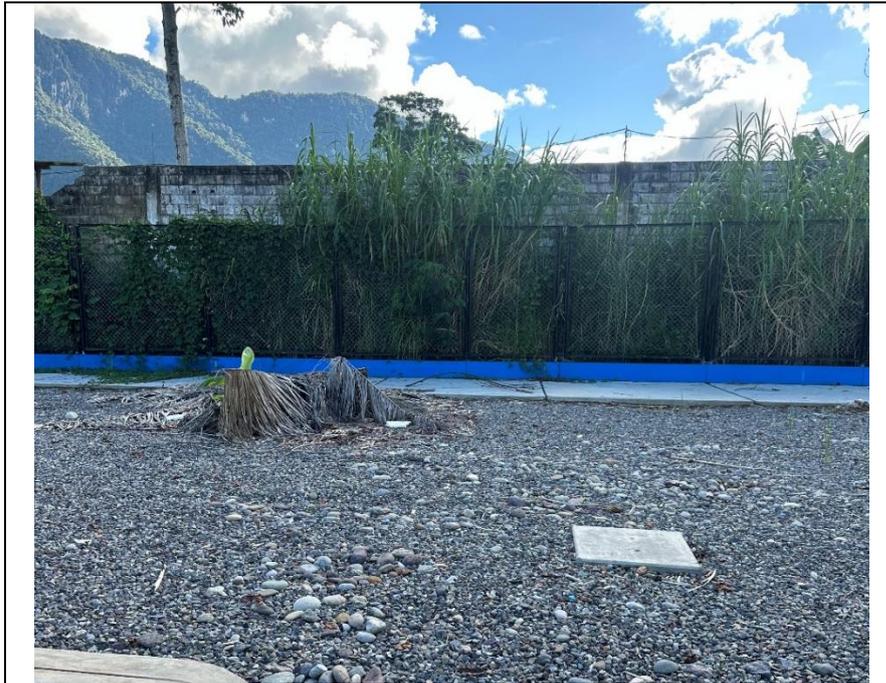
Vista frontal del cerco perimétrico en el tramo 13, advierte que la malla olímpica del cerco perimétrico no se encuentra pintado con esmalte anticorrosivo.

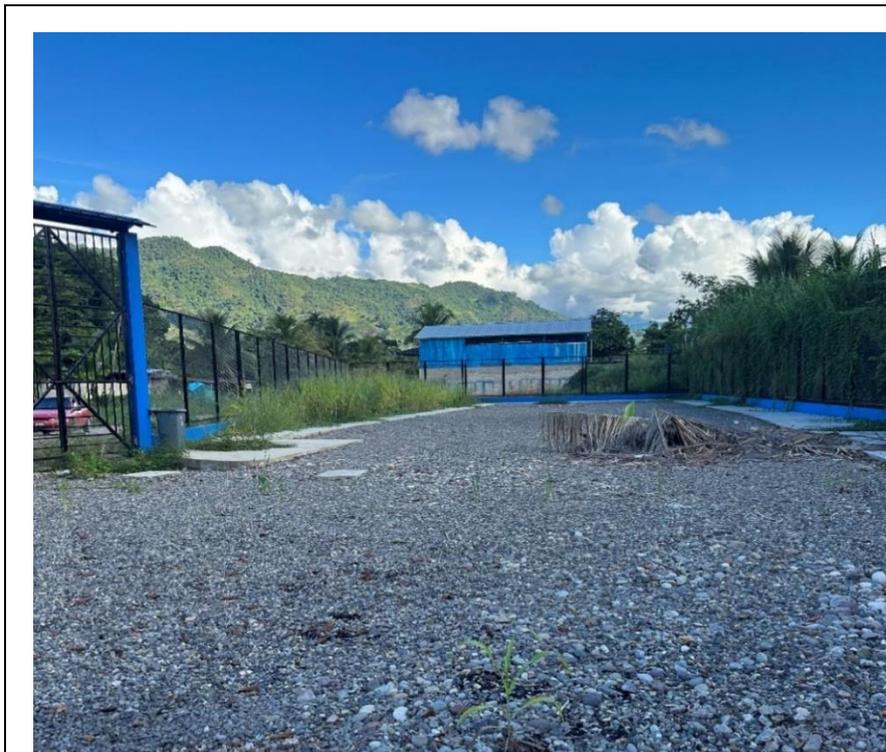
Vista frontal del cerco perimétrico en el tramo 12, 11, 10, 9, 8, 7 advierte que la malla olímpica del cerco perimétrico no se encuentra pintado con esmalte anticorrosivo

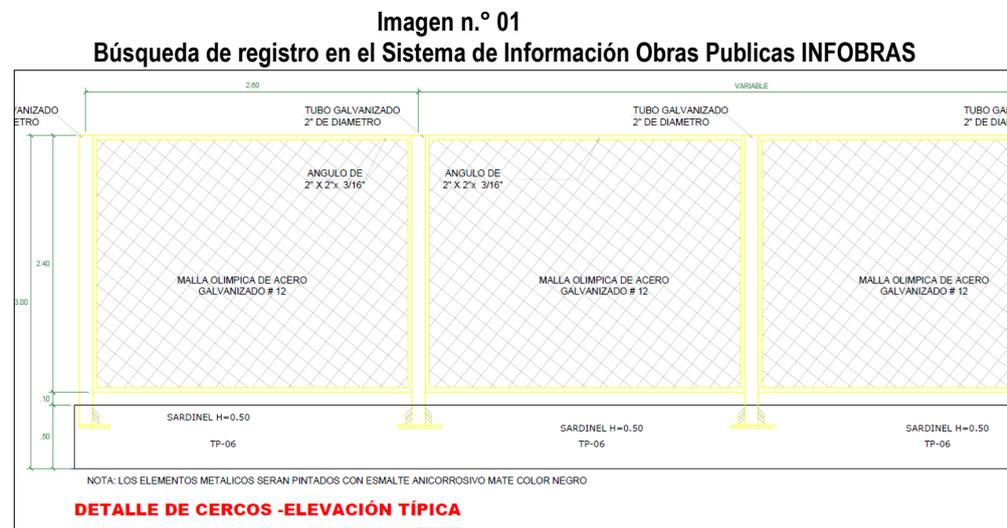
Fuente: plano especialidad de arquitectura, Cerco - Playa de Estacionamiento C-04.

El plano C-04 en la nota: “Los elementos metálicos serán pintados con esmalte anticorrosivo mate color negro”.

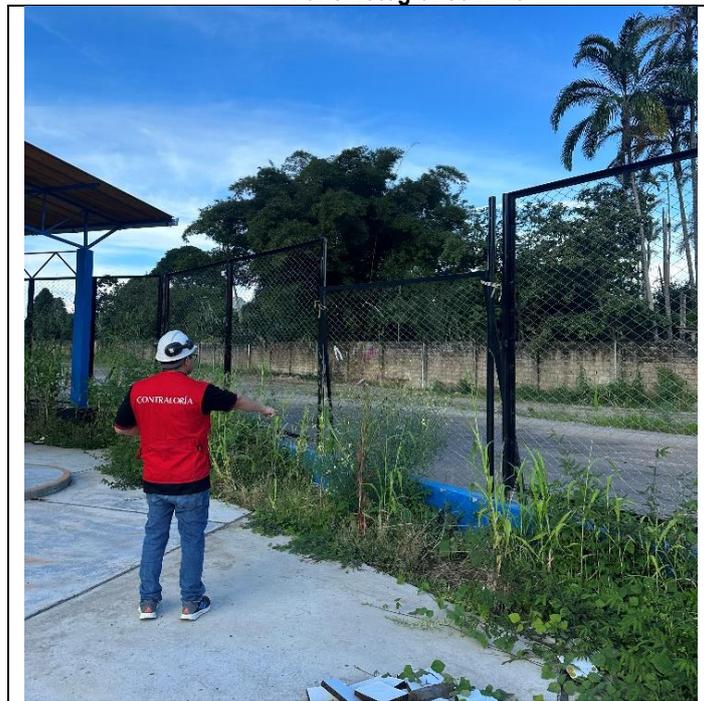
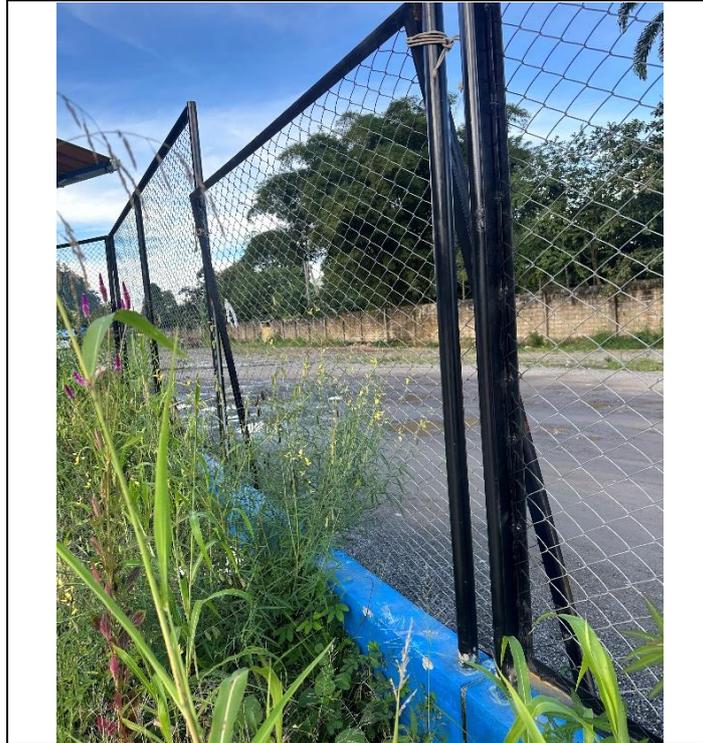
Panel fotográfico n.º 5

Vista del cerco perimétrico en el tramo 3 entre los ejes 66-67, la malla olímpica se encuentra fuera de su lugar, denotándose que no se realizó un adecuado trabajo de soldadura en los extremos del marco entre las columnas de tubo galvanizado de 2" (se desprendió la soldadura colocada superficialmente; no existe señales que hayan sido forzadas por terceros).
