**INFORME DE HITO DE CONTROL**  
**N° 010-2024-OCI/0409-SCC**

**OBRA: “CREACIÓN DEL SERVICIO DE TRANSITABILIDAD  
PEATONAL Y VEHICULAR II ETAPA EN LA HABILITACIÓN URBANA  
JOSÉ DE SAN MARTÍN, DISTRITO DE PARACAS, PISCO, ICA”**

**HITO DE CONTROL N° 1: “VALORIZACIÓN N° 6 Y AVANCE  
CONSTRUCTIVO DE LA OBRA A FEBRERO - MARZO DE 2024”**

**PERÍODO DE EVALUACIÓN DEL HITO DE CONTROL:  
DEL 27 DE FEBRERO AL 1 DE MARZO DE 2024**

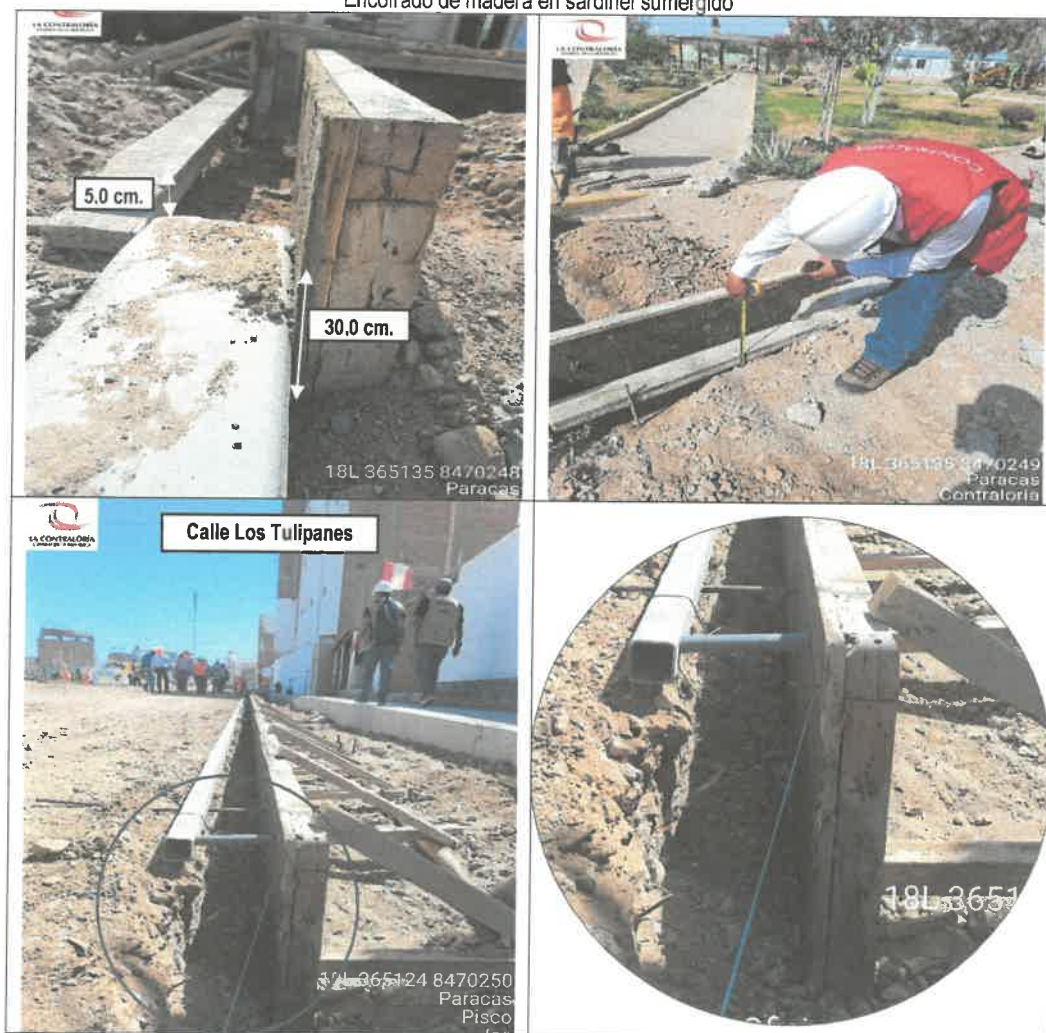
**Imagen n.º 3**  
 Encofrado de madera en sardinel sumergido

Sin embargo, como consta en el Acta Visita de Inspección n.º 2-2024-OCI-0409-SCC-H1 de 29 de febrero de 2024, se advirtió que el contratista viene realizando trabajos de encofrado con madera en el sardinel sumergido con madera, siendo que, el encofrado con madera del lado interno del sardinel (en contacto con la estructura del pavimento flexible) se viene realizando con una altura promedio de 5 cm., ver imagen siguiente:

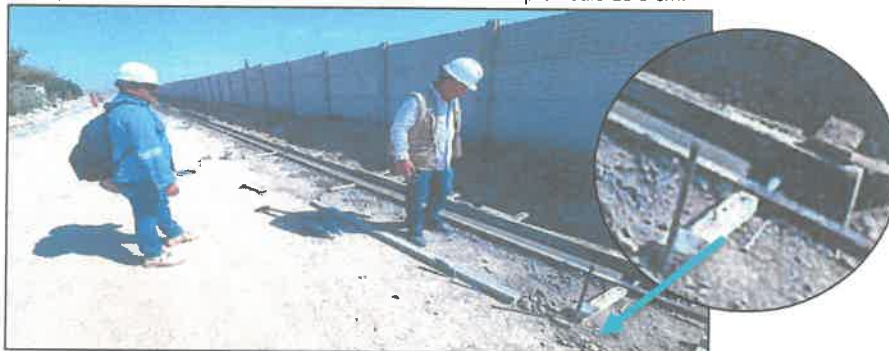
**Imagen n.º 5**

La imagen pertenece al informe de valorización n.º 4, en el que se puede apreciar el encofrado del lado interno es de una altura promedio de 5 cm.

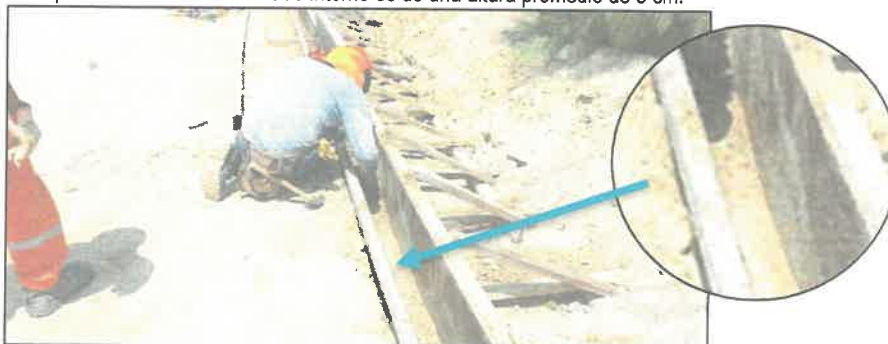
**Imagen n.º 6**

La imagen pertenece al informe de valorización n.º 4, en el que se puede apreciar el encofrado del lado interno es de una altura promedio de 5 cm.

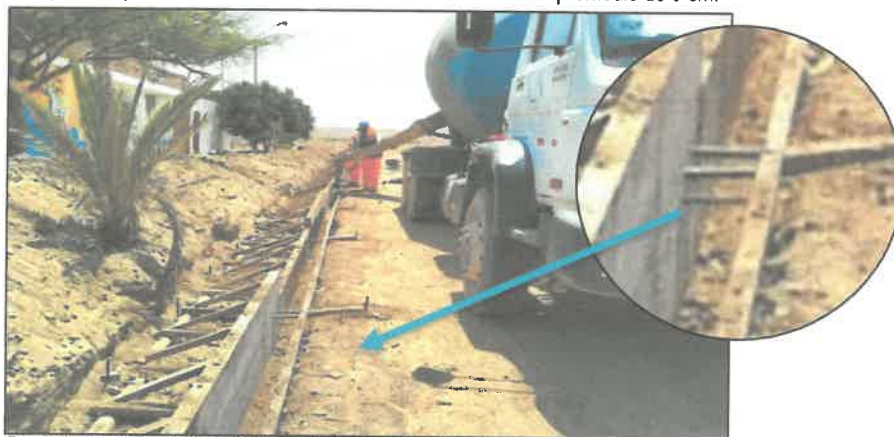
**Imagen n.º 7**

La imagen pertenece al informe de valorización n.º 5, en la que se puede apreciar que el encofrado del lado interno es de una altura promedio de 5 cm.

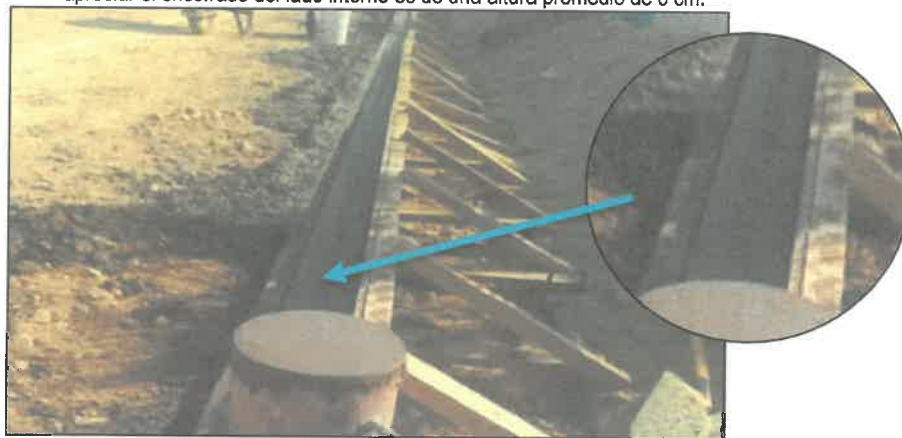
**Imagen n.º 8**

La imagen pertenece al informe de valorización n.º 5, en el que se puede apreciar el encofrado del lado interno es de una altura promedio de 5 cm.

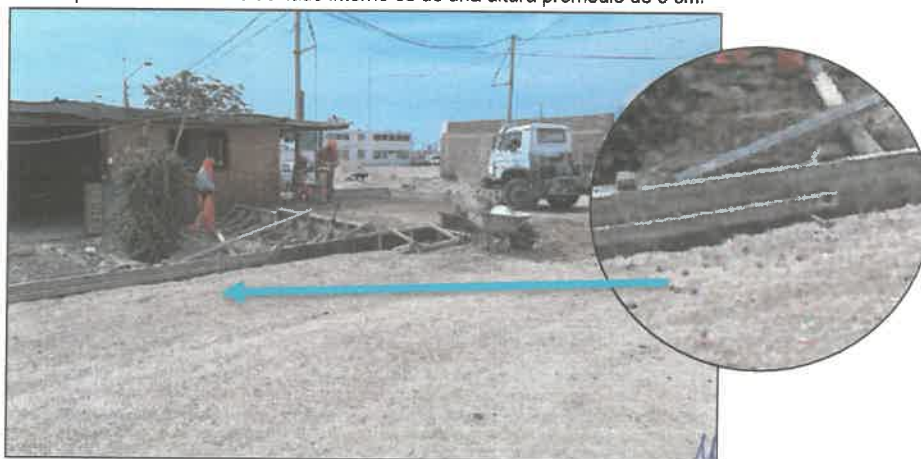
**Imagen n.º 9**

La imagen pertenece al informe de valorización n.º 6, en el que se puede apreciar el encofrado del lado interno es de una altura promedio de 5 cm.

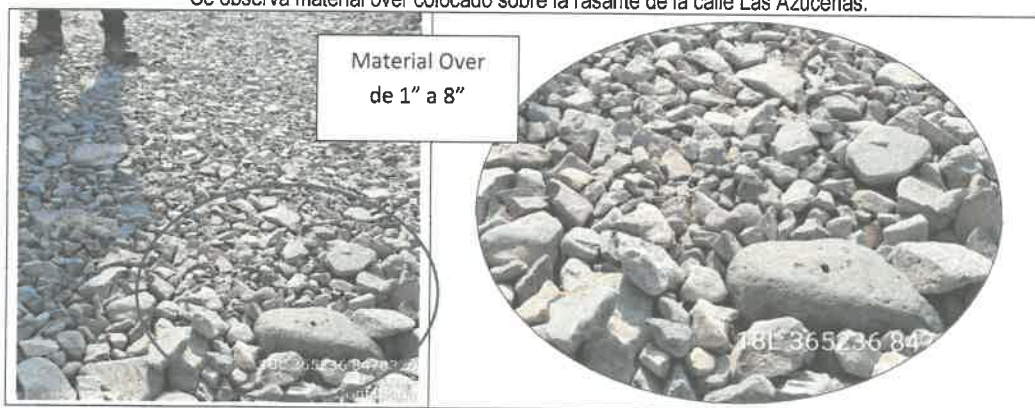
**Imagen n.º 10**

Se observa material over colocado sobre la rasante de la calle Las Azucenas.

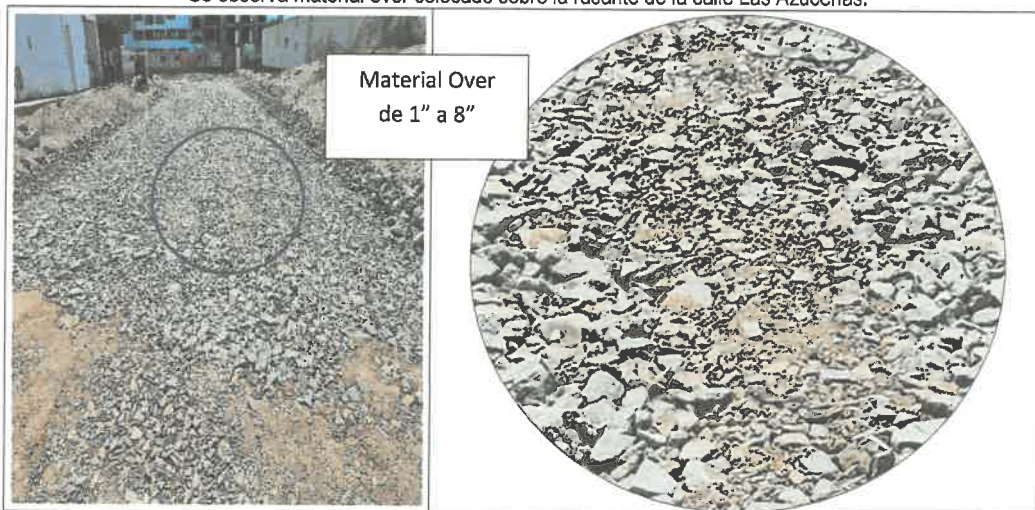
**Imagen n.° 11**

Se observa material over colocado sobre la rasante de la calle Las Azucenas.

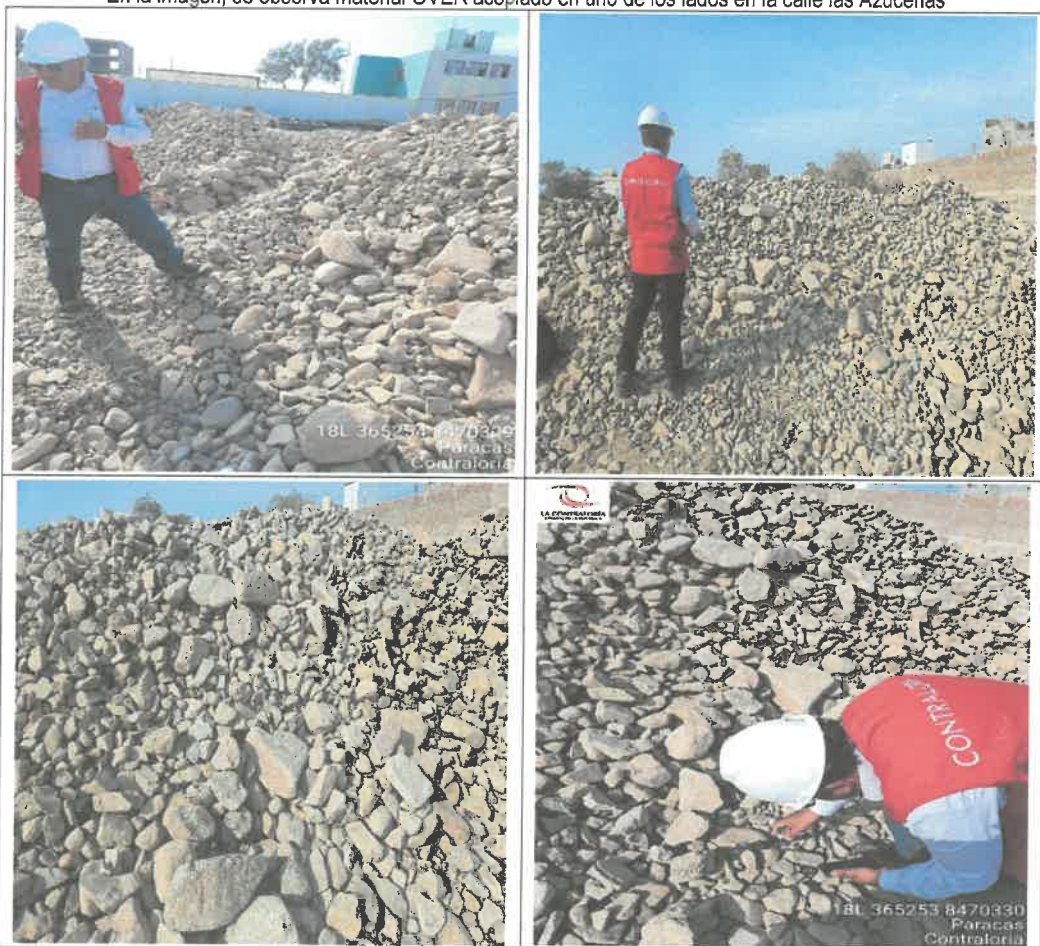
**Imagen n.° 12**

Asimismo, se visualizó que el material OVER acopiado en uno de los lados en la calle las Azucenas contiene material cuya granulometría se encuentra entre 1,22" (30,97mm) y 12,5" (317,50mm), conforme se muestra en las imágenes siguientes

En la imagen, se observa material OVER acopiado en uno de los lados en la calle las Azucenas

Como se puede observar en las imágenes precedentes, la granulometría del material difiere de lo establecido en las especificaciones técnicas del Adicional de obra n.º 1; las mismas que no fueron advertidas por el supervisor de obra.

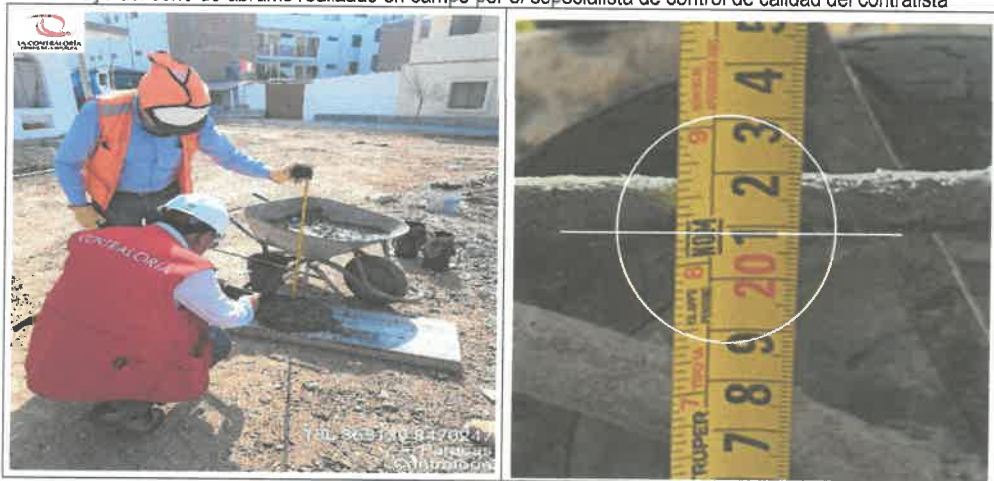
Imagen n.º 14

Ensayo del cono de abrams realizado en campo por el especialista de control de calidad del contratista

Es de precisar que, en el diseño de mezcla de concreto presentado por el Contratista y que forma parte del informe de valorización del Supervisor, establece que el margen para el asentamiento del concreto debe ser de 3 a 4 pulgadas, conforme se muestra en la imagen siguiente:

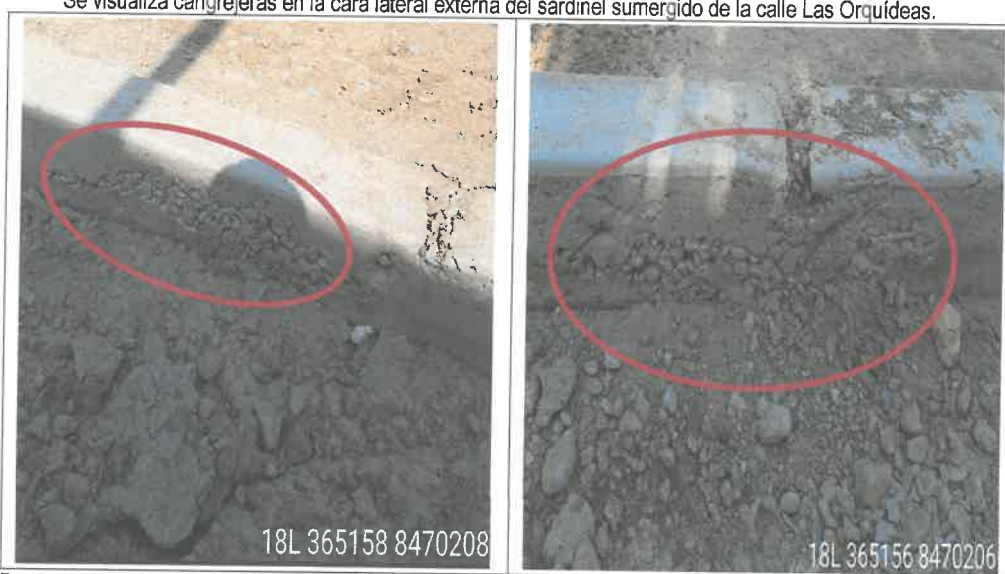
Imagen n.º 16

Se visualiza cangrejas en la cara lateral externa del sardinel sumergido de la calle Las Orquídeas.

La situación expuesta, respecto a los defectos de la construcción en martillos, sardinel sumergido y carpeta asfáltica afectaría la calidad, durabilidad y vida útil de la infraestructura.

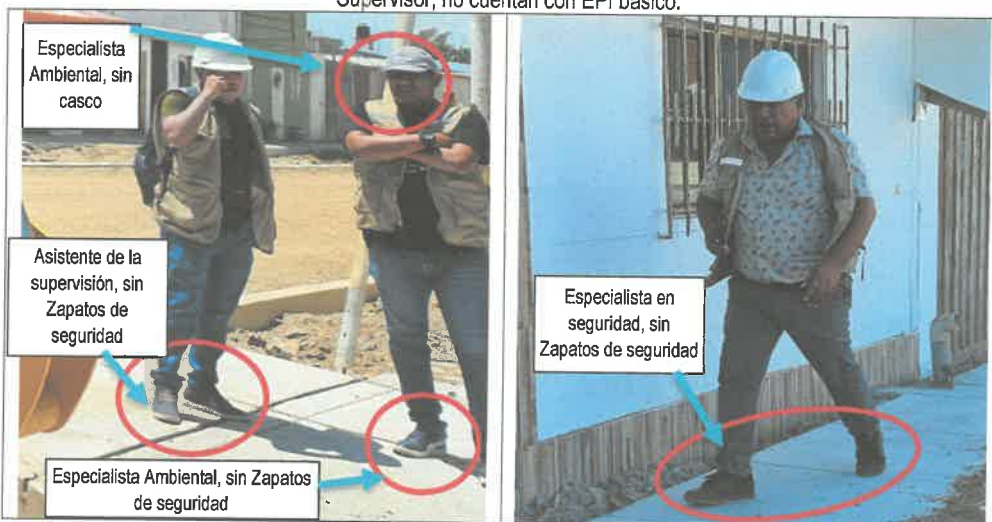
#### Imágenes n.º 18

Se observa que el Especialista de Seguridad en Obra y Salud en el Trabajo, Especialista Ambiental, y Asistente Supervisor, no cuentan con EPI básico.

De lo expuesto, la norma G.050 del Reglamento Nacional de Edificaciones, establece en el ítem 13 que el equipo de protección individual (EPI) básico, de uso obligatorio mientras el trabajador permanece en obra se compone de: uniforme de trabajo, botines de cuero con puntera de acero, casco, gafas de seguridad y guantes.

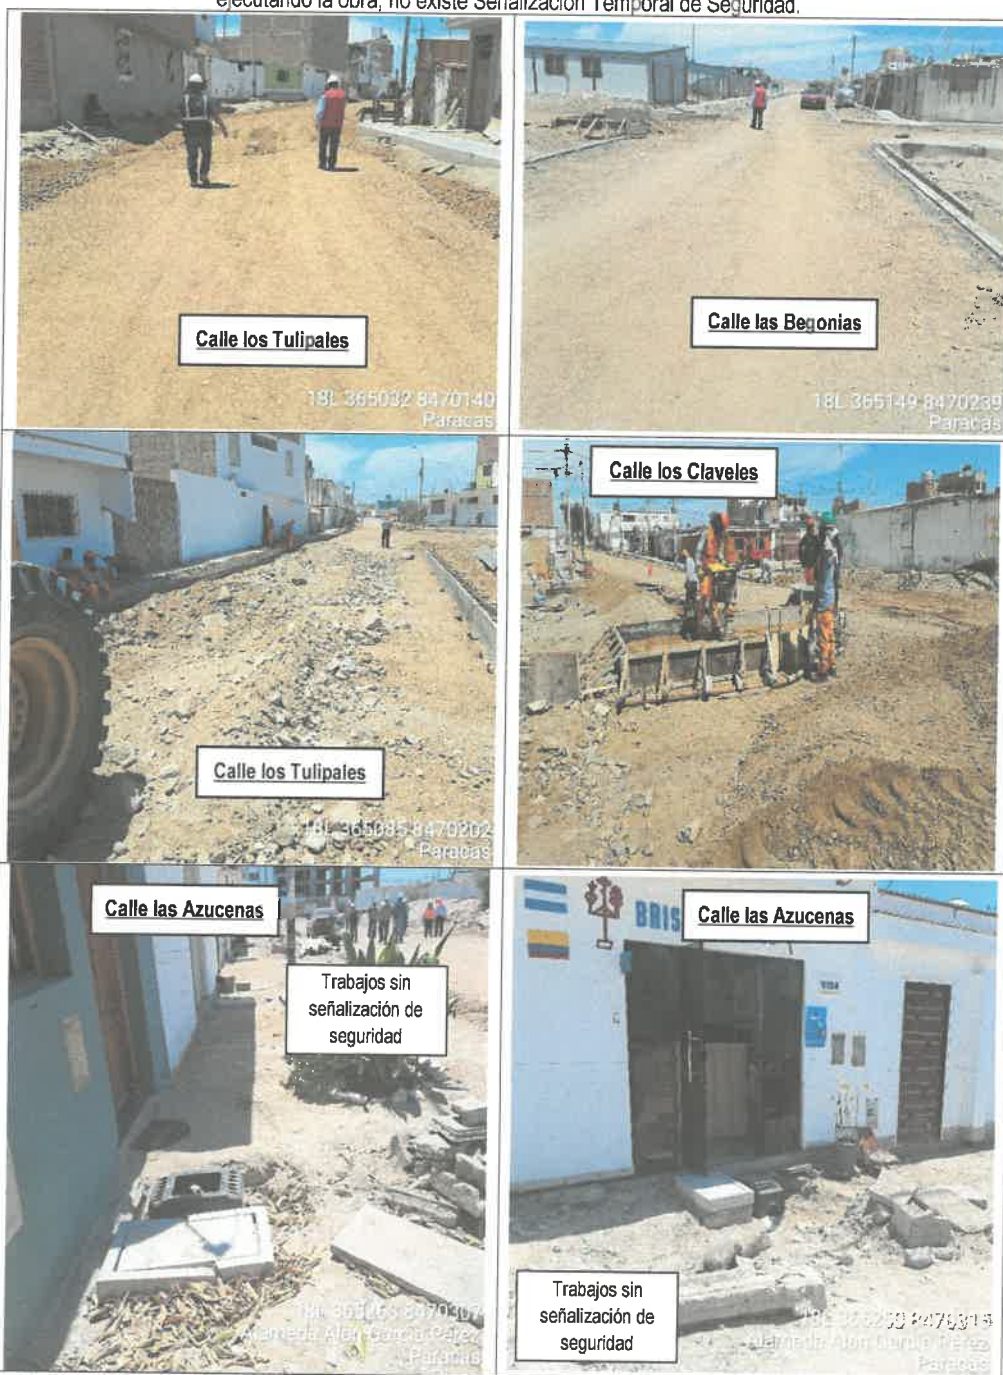
#### Imagen n.º 19

Se observa que en las calles Los Tulipanes, Las Begonias, Los Claveles y Las Azucenas, lugar donde se viene ejecutando la obra, no existe Señalización Temporal de Seguridad.

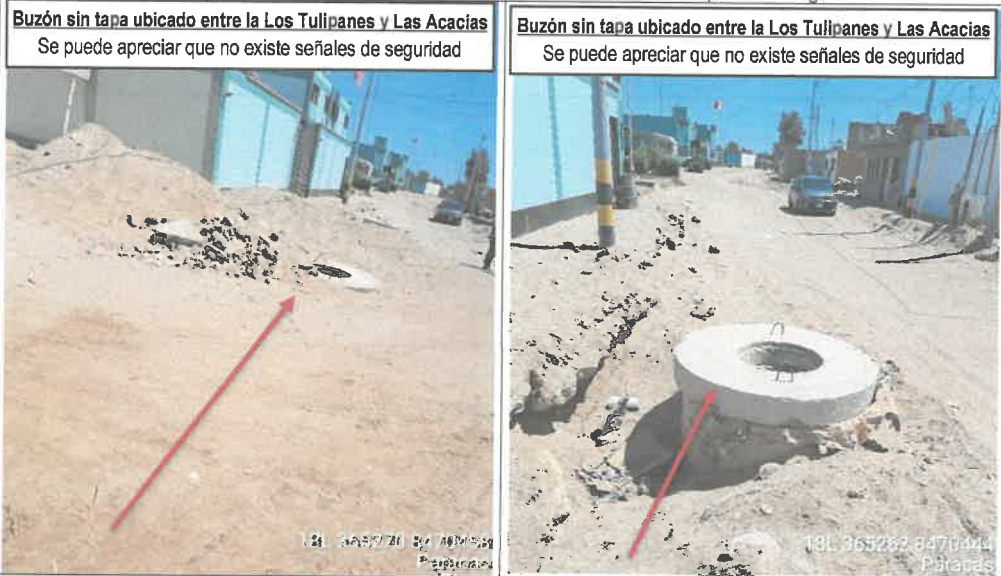
**Imagen n.° 20**

Se observa dos buzones sin tapa ubicados en la intersección de la calle Los Tulipanes y Las Acacias, lugar donde se viene ejecutando la obra, que no cuentan con Señalización Temporal de Seguridad.

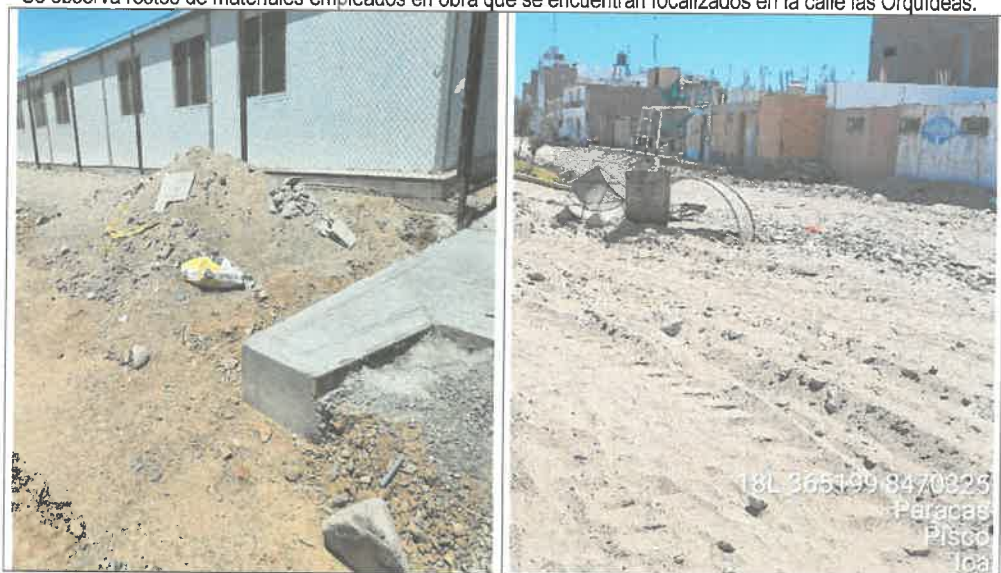
**Imágenes n.° 21**

Se observa restos de materiales empleados en obra que se encuentran focalizados en la calle las Orquídeas.

Por lo expuesto, la comisión de control observó que se viene ejecutando los trabajos en obra sin el resguardo a la integridad física del trabajador conllevando a posibles accidentes en obra.

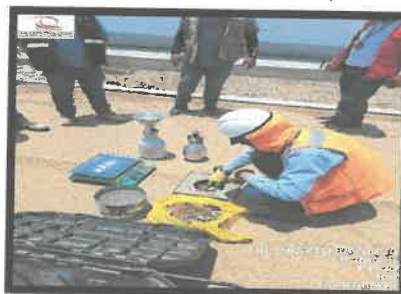
**Imagen n.º 26****Ensayos de control de calidad en la capa de Base**

- En la progresiva 0+125 de la calle los Olivos, el profesional antes mencionado, realizó el ensayo de densidad IN-SITU por el método del cono de arena, obteniendo como resultado una densidad al 101.3%, y el contenido de humedad por el método de carburo de calcio (Speedy), obteniendo como resultado una humedad del 8%, como se muestra en la imagen siguiente:

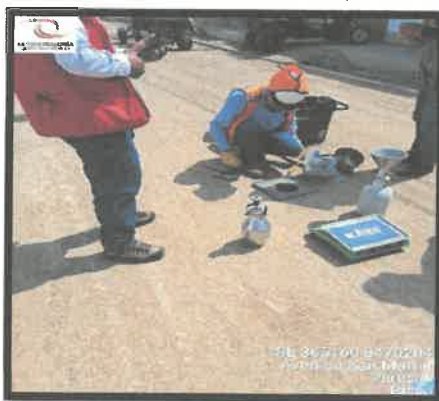
**Imagen n.º 27**

Ensayos de control de calidad en la capa de Base
